## NÚCLEO DE ANÁLISE E DIAGNÓSTICO DE ESCORREGAMENTOS

# MAPEAMENTO DE RISCO A ESCORREGAMENTOS NAS LOCALIDADES DE PAU-FERRO, COND. BRASÍLIA, CRAS, E TRAVESSA BRANDÃO, JURUJUBA, NITERÓI, RJ

NOVEMBRO 2018

SERVIÇO GEOLÓGICO DO  
ESTADO DO RIO DE JANEIRO

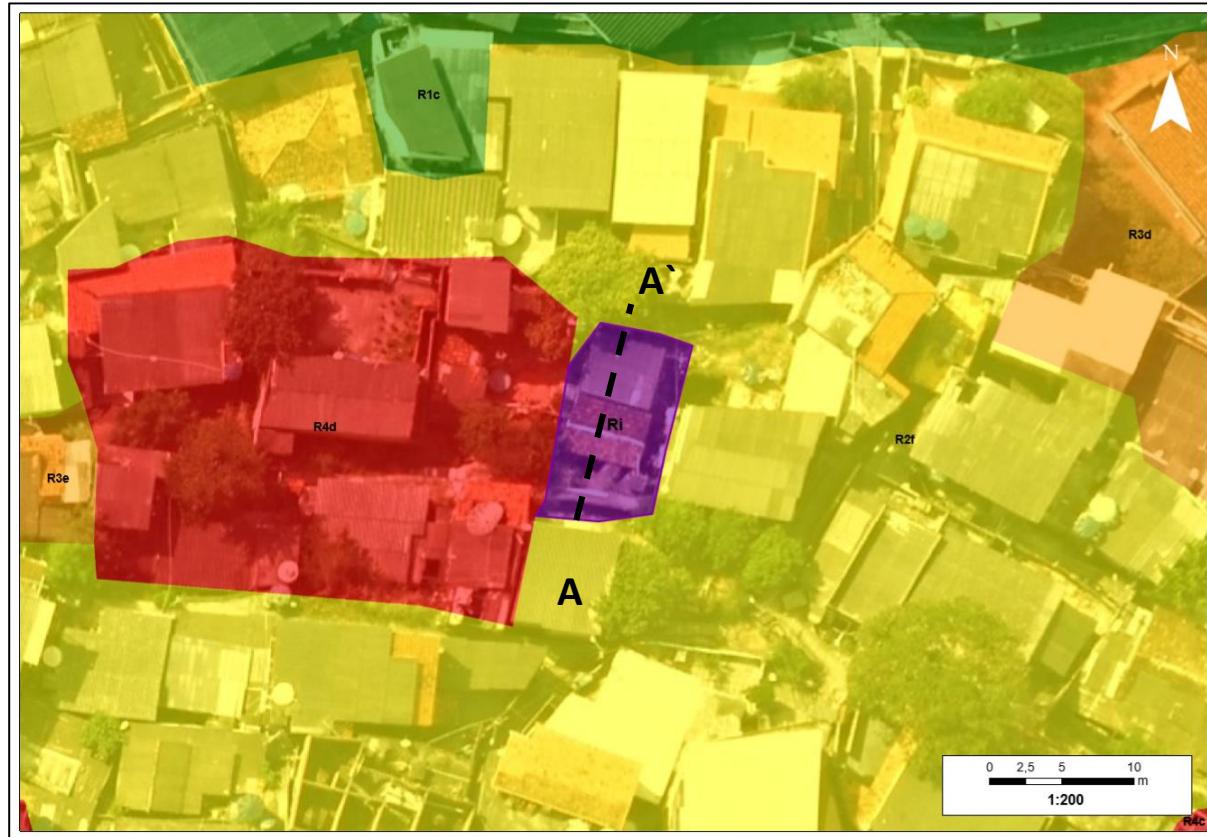
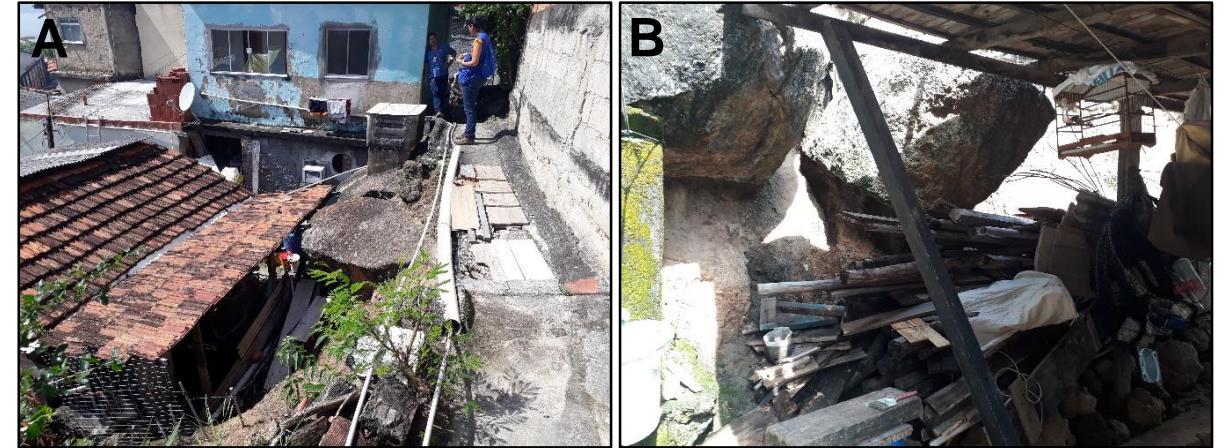
Setor: NT-JUR3-01  
 Data: 09/08/2018  
 RI – Risco Iminente

(A) Servidão rompida no topo do talude por escorregamento pretérito. (B) Blocos de rocha envolto por solo residual jovem com erosão na base, localizado nos fundos da residência. (C) Bloco de rocha nos fundos da residências com caixa d'água em cima e erosão do solo que o envolve na base.

Setor de risco iminente que compreende um imóvel construído a 1,5 metros de distância do talude de corte com 3,5 metros de altura e 80° de inclinação. O talude é composto por solo residual jovem que envolve blocos de rocha instáveis devido ao processo erosivo atuante na base dos mesmos. Além da erosão outros processos de instabilização ocorreram, o talude foi alvo de um escorregamento que danificou a servidão localizada no topo e ainda resta sedimentos inconsolidado no talude proveniente deste episódio, assim como lixos e entulhos. Agravando a instabilidade dos blocos e do talude foi construída uma caixa d'água no topo de um dos blocos e um muro de pequenos blocos de rocha no topo do talude, parte deste muro foi destruído no escorregamento.

Evidências de movimentação estão por todo lado, são observadas trincas no terreno e na moradia a montante do talude e degraus de abatimento. O sistema de drenagem superficial é inexistente.

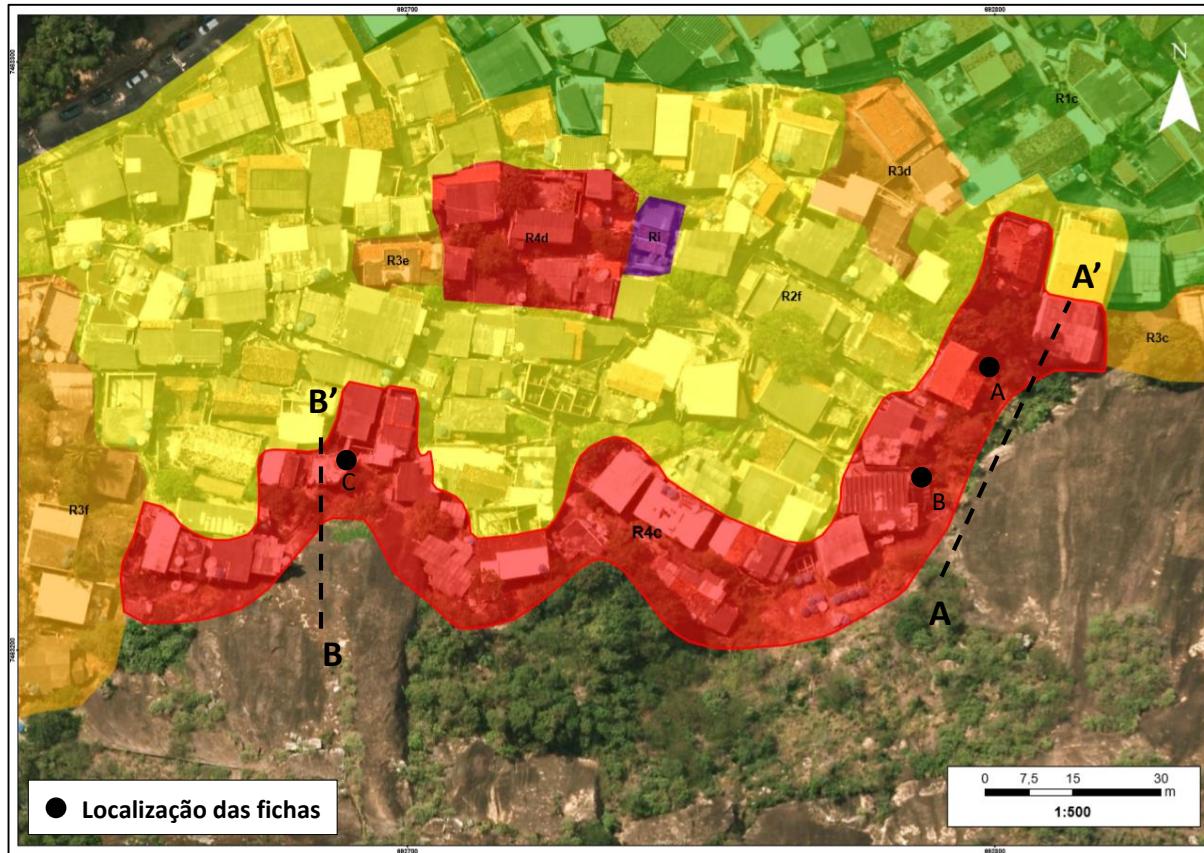
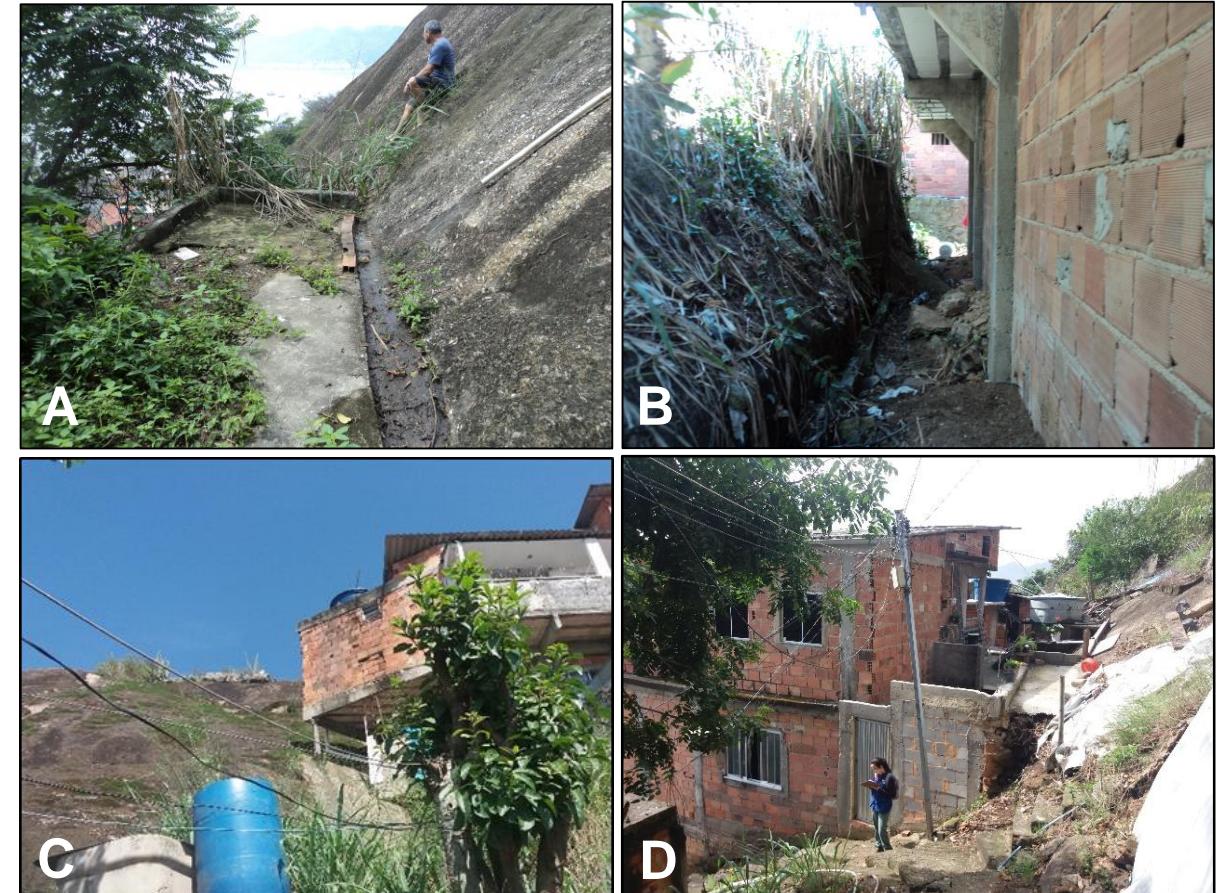
R4c – RISCO MUITO ALTO

(A) Vista lateral do maciço rochoso aos fundos da residência nº55. (B) Distância entre o talude de corte e a residência nº111. (C) Vista frontal das casas mais próximas das lascas, a partir da casa nº 65. (D) Fundos das casas construídas diretamente sobre o maciço.

Setor classificado como de risco muito alto que se estende ao longo da base do maciço rochoso. A rocha se apresenta sã e pouco fraturada, com inclinação média de 60°. No topo do maciço foram observados alguns blocos individualizados e lascas rochosas formadas pela combinação de fraturas de alívio com fraturas tectônicas. No local há histórico de escorregamentos da delgada camada de solo disposta sobre o maciço, ocorridos durante períodos de chuva no qual as águas pluviais descem pelo maciço com grande intensidade. Este setor ainda possui uma porção côncava onde apresenta uma camada mais espessa de solo. Nesta localidade foram observados taludes de corte subverticais de altura máxima de 3,0m para a implantação das residências. Foi identificado depósitos de lixo e entulho nos fundos das residências o que facilita o acúmulo e infiltração de água no solo.

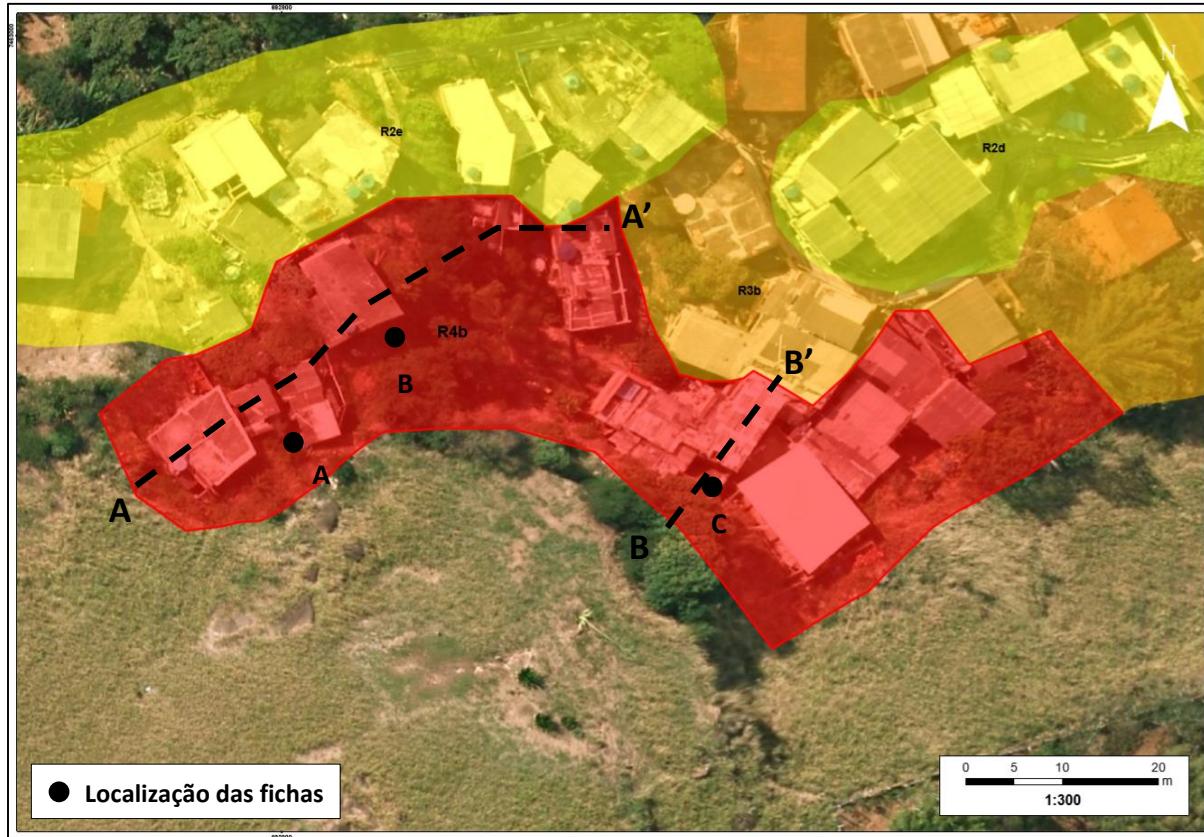
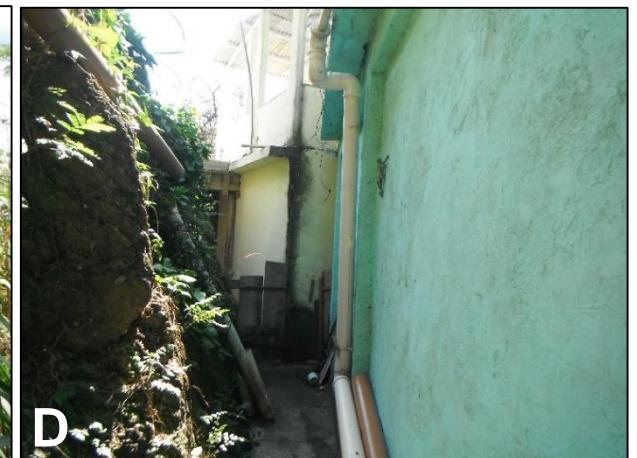
R4b – RISCO MUITO ALTO

(A) Maciço rochoso a jusante das moradias, onde já ocorreram quedas de blocos e escorregamentos. (B) Moradias construídas sobre rocha sã. (C) Moradia edificada sobre material transportado. (D) Talude de corte escavado em rocha ao fundo da casa.

Setor de risco muito alto com elevada inclinação da encosta natural, variando de 40° a 80°, atingindo até 21 metros de altura, sendo 15 metros do maciço rochoso presente a sudoeste da área. Na encosta há cicatrizes de escorregamento planar raso e no maciço já houve rolamento de blocos. Há seis moradias a jusante do maciço, edificadas a uma distância que varia de 0,5m a 7m dele, tendo em 2010 a moradia n°145 sido atingida por um escorregamento, e está interditada pela Defesa Civil Municipal. O setor ainda compreende residências construídas sobre ou a jusante de talude de depósito de aterro ou de material transportado, devido a instabilidade destes materiais. O sistema de drenagem é inexistente em algumas áreas, o que propicia a absorção de água pelo terreno, favorecendo a erosão superficial e a ocorrência de escorregamentos planares.

Sugestão de medidas de redução de risco: contenção dos blocos instáveis no maciço rochoso, retaludamento da encosta, a construção de muros de contenção na base dos taludes de corte e de aterro, implantação de um sistema de drenagem superficial em toda encosta.

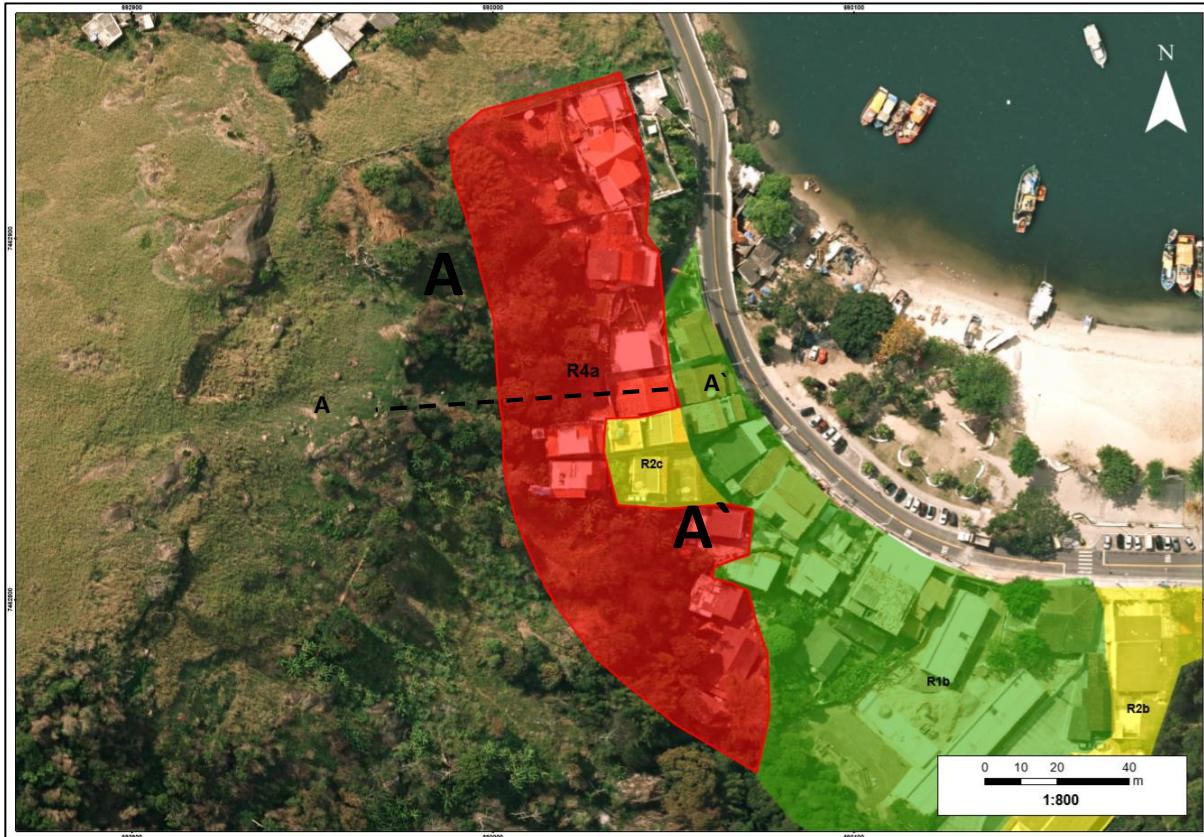
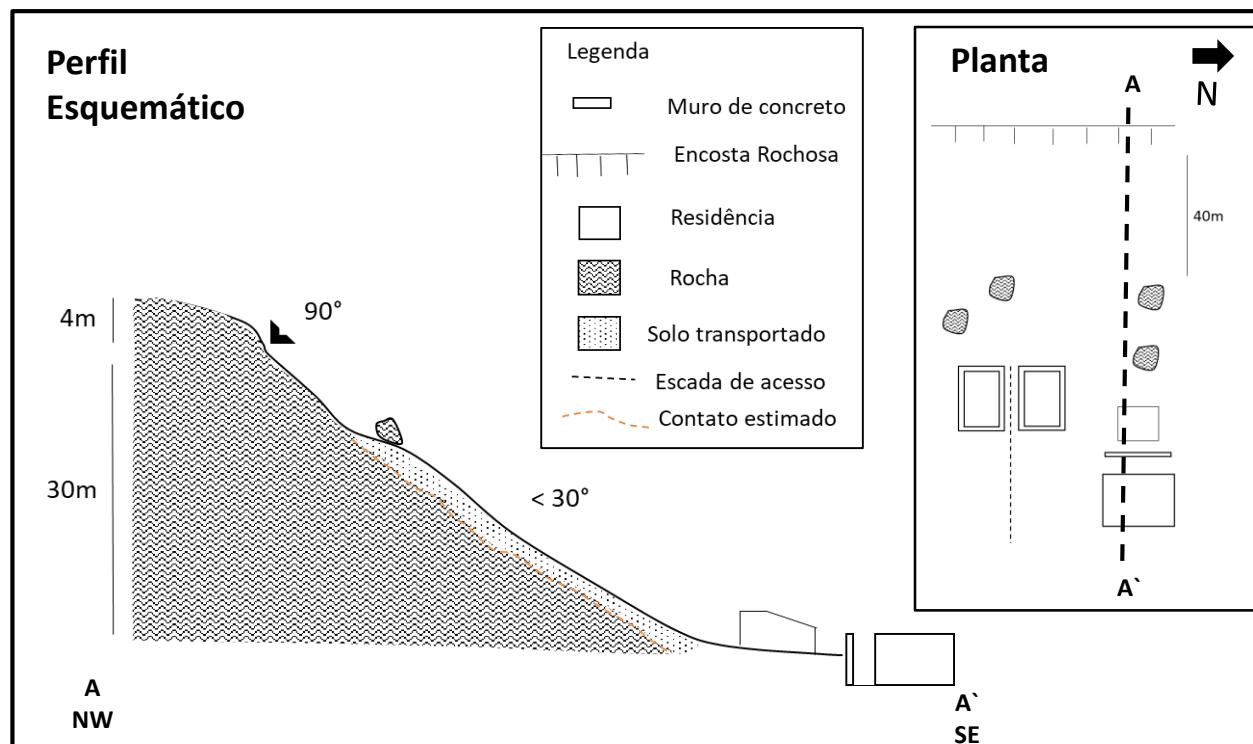
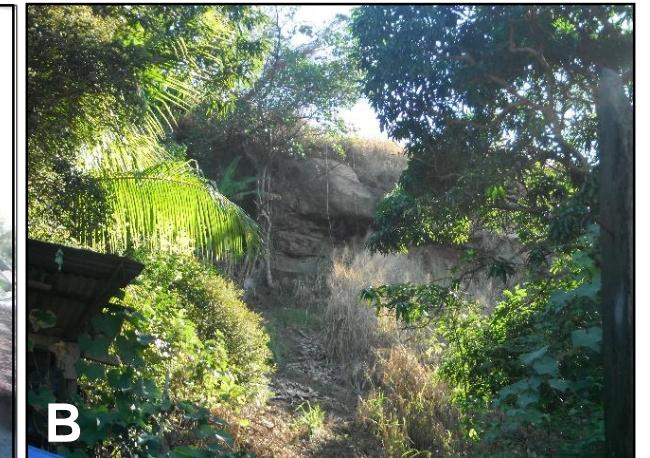
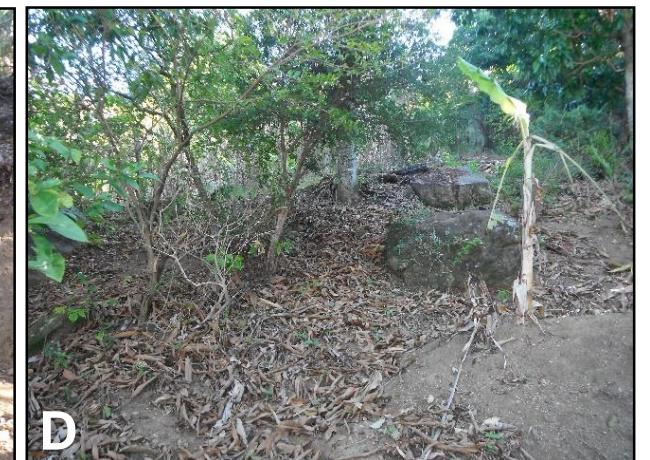
R4a – RISCO MUITO ALTO

(A) Encosta a montante da moradia atingida por escorregamento com presença de blocos rochosos a montante. (B) Afloramento rochoso fraturado no topo da encosta. (C) e (D) Encosta a montante das moradias com presença de blocos rochosos, nas proximidades do maciço.

Setor de risco muito alto compreendido por casas a jusante de encosta natural, onde ocorreu deslizamento e rolamento de blocos até poucos metros de uma das casas. Na encosta, composta predominantemente por solo residual pouco espesso e rocha aflorante, são encontrados blocos métricos, próximo ao maciço aflorante, a 20 metros de distância das primeiras casas, de onde se desprende o bloco que alcançou o quintal de uma das residências. Não existe sistema de drenagem no local.

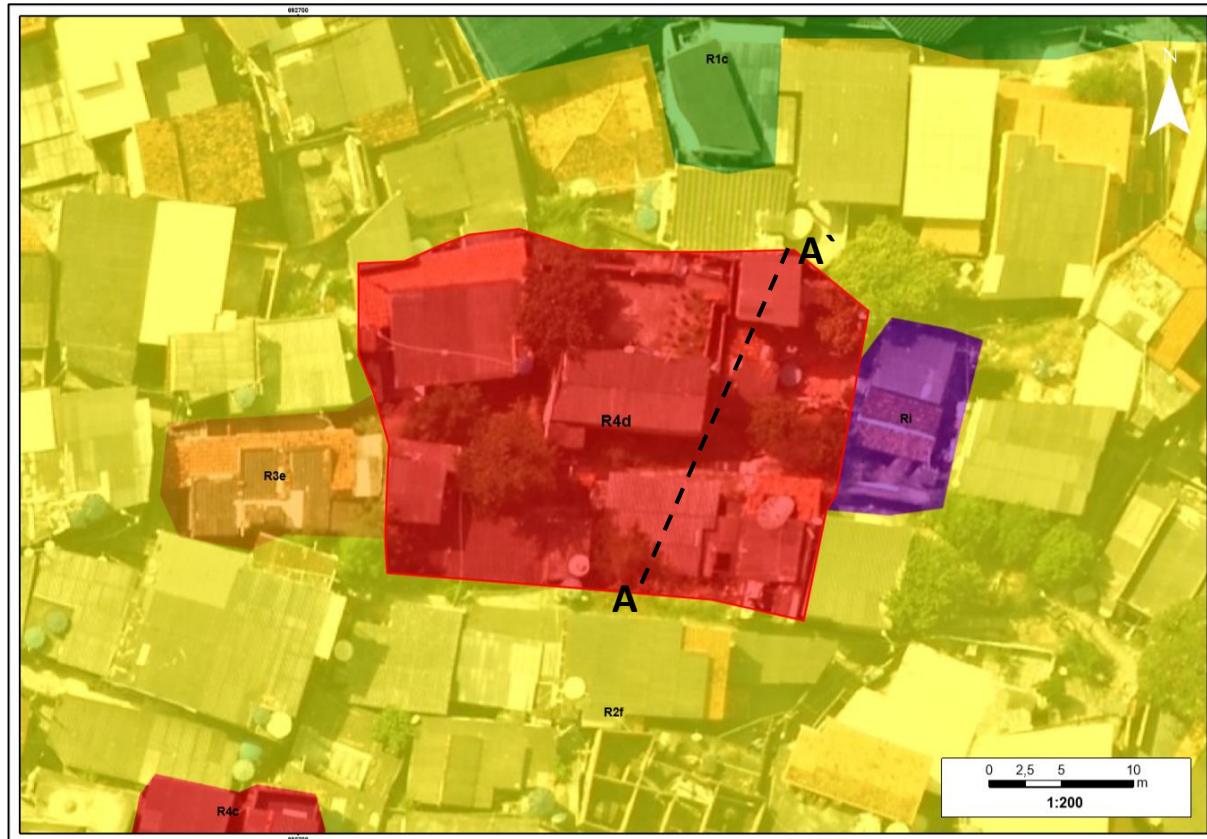
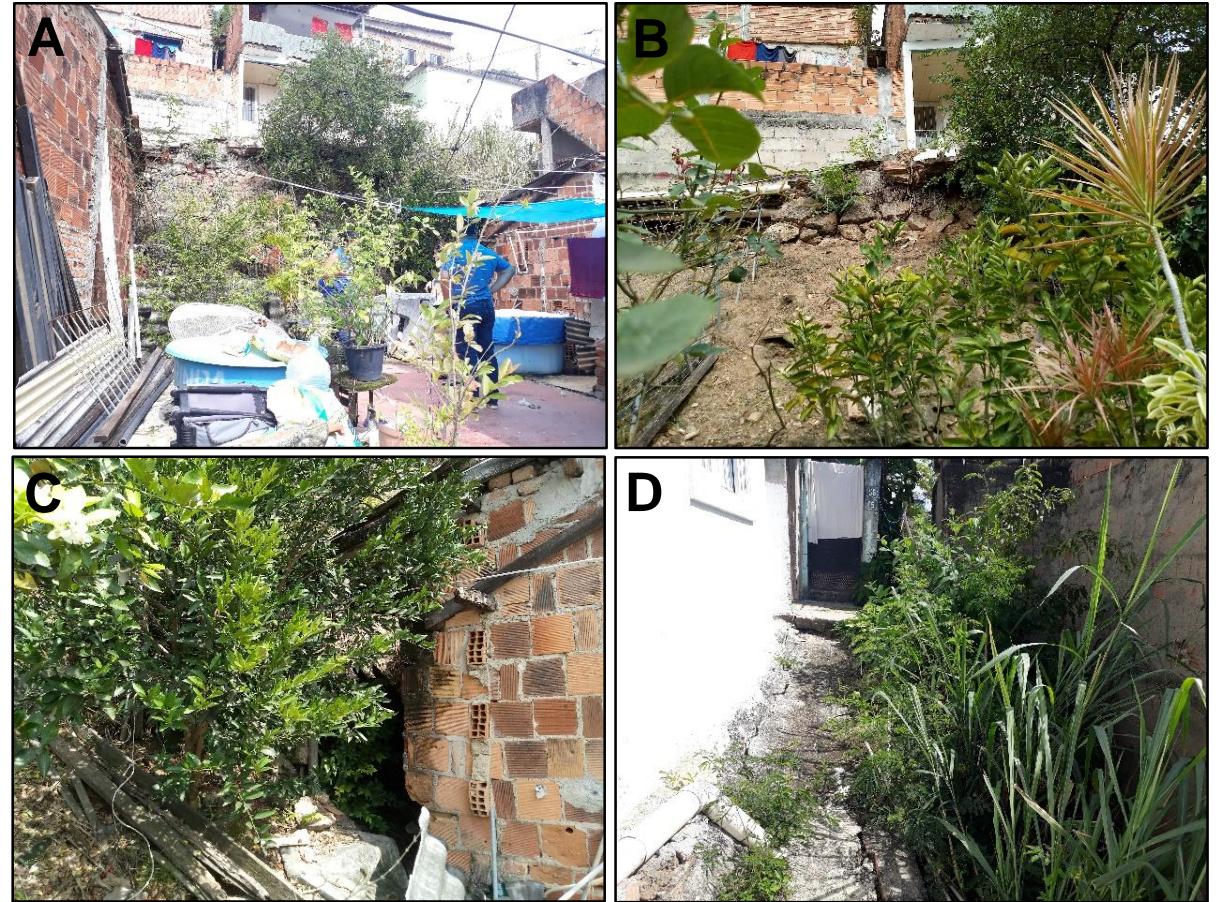
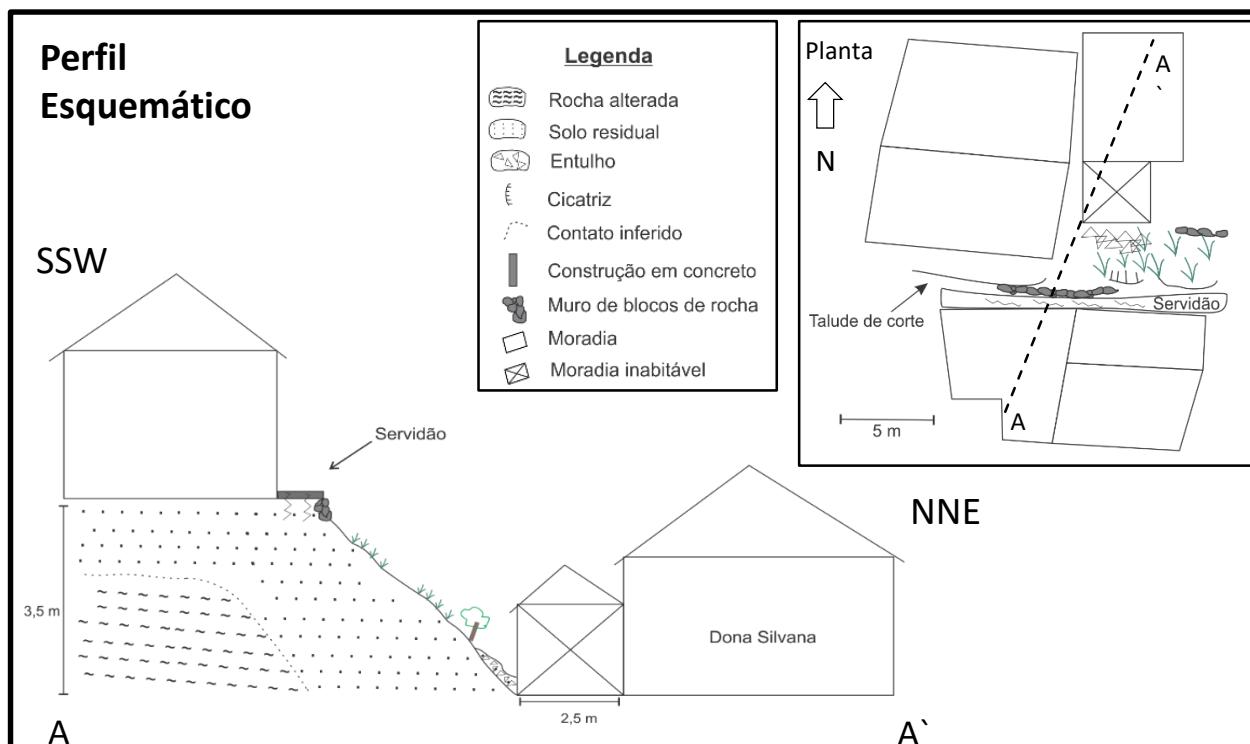
Setor: NT-JUR3-05  
Data: 09/08/2018  
R4d – Risco Muito Alto

(A) Vista geral das casas do setor com o talude de corte ao fundo. (B) Muro de blocos de rocha construído no topo do talude. (C) Casa atingida por escorregamento préterito. (D) Servidão com trincas e degraus de abatimento construída no topo do talude.

Setor de risco muito alto caracterizado por taludes de corte, sem tratamento, chegando a 4 metros de altura e 80° de inclinação, distando no máximo de 1,5 metros das moradias. O Perfil de intemperismo é composto por rocha alterada e solo residual jovem, exposto a lançamento de água servida e vazamento de tubulações.

Evidências de movimentação foram observadas corroborando para a avaliação e graduação do risco: trincas no terreno e nos calçamentos do topo do talude de corte, degraus de abatimento e árvores inclinadas. O setor já foi alvo de um escorregamento préterito que atingiu uma casa, pode se observar a cicatriz de escorregamento e o material permanece na base do talude.

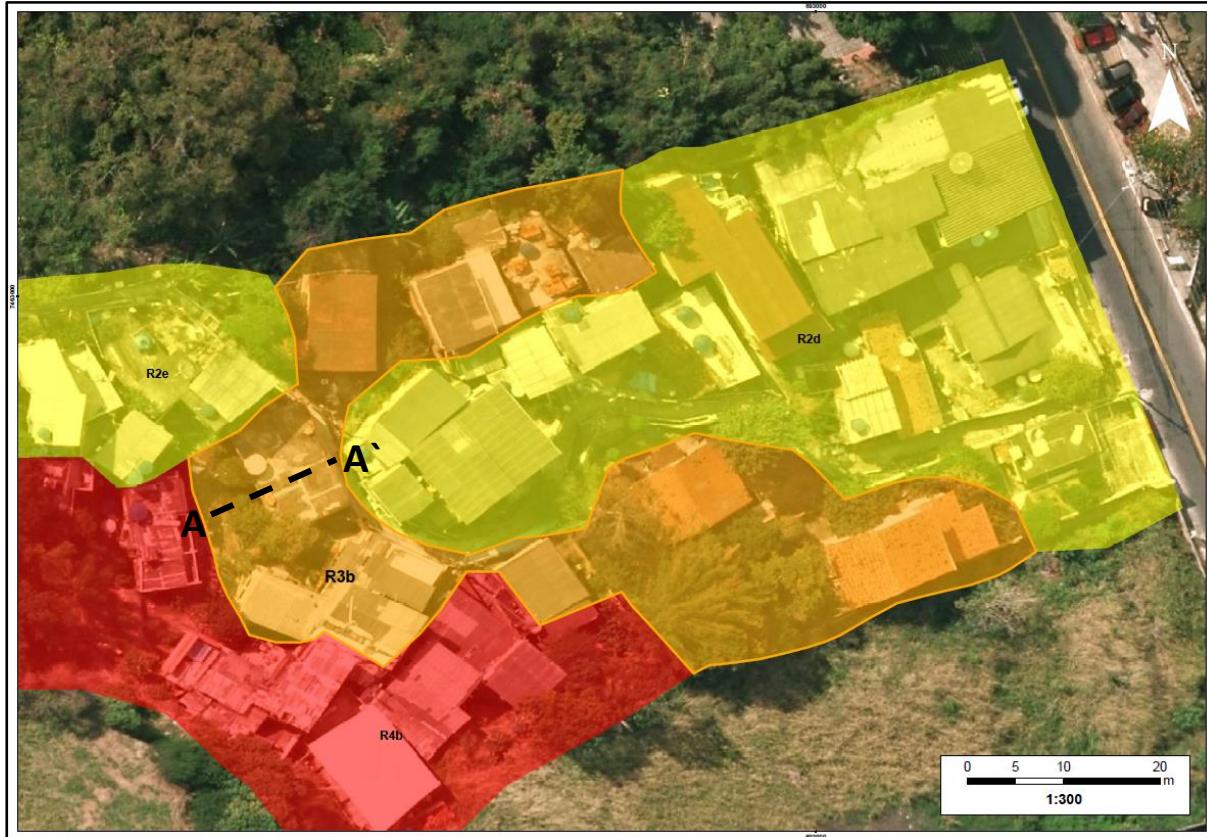
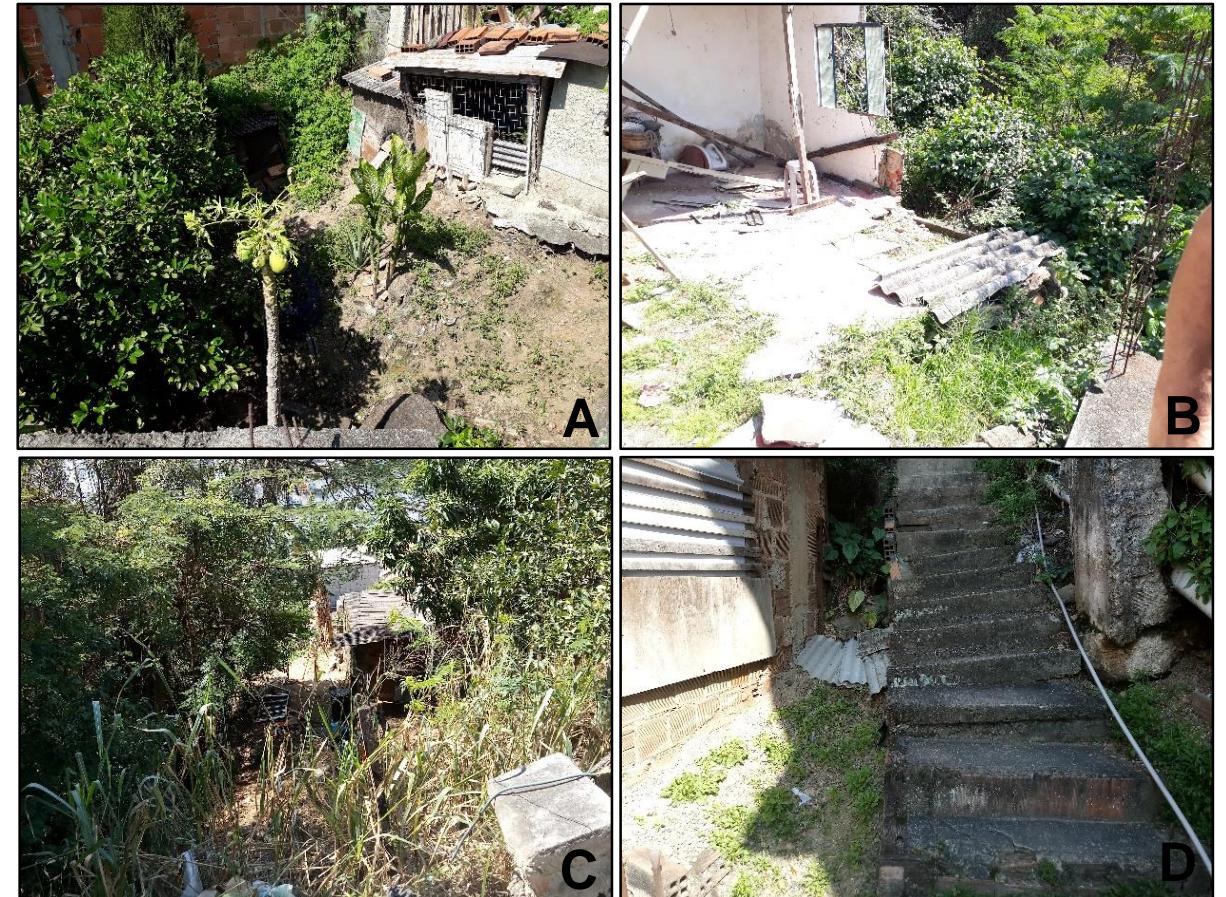
R3b – Risco Alto

(A) Talude de corte com construção inapropriada no topo do corte, sem nenhum afastamento e com processos erosivos iniciados. (B) Casa demolida localizada no topo da encosta, com alguns indícios de movimentação como, trincas, degraus de abatimento e cicatriz de escorregamento pretérito. (C) Cicatriz de um escorregamento pretérito. (D) Degraus basculados e com trincas evidenciando movimentação do terreno.

Setor de risco alto que cruza toda área mapeada na localidade do Condomínio Brasília. Na porção sul as moradias sofrem influência da encosta a montante e na porção norte as moradias sofre influencia da encosta a jusante. O setor já foi palco de pequenos escorregamentos e as evidências de movimentação continuam no local, trincas nas construções e no terreno, árvores inclinadas, cicatriz de escorregamentos pretéritos, escadas basculadas e degraus de abatimento. Taludes cortados de forma rudimentar e sem um sistema de drenagem adequado influenciam na graduação do risco alto. O perfil de intemperismo é composto por rocha alterada sobreposta por solo residual jovem, em algumas porções, devido o faturamento do maciço rochoso, observa-se blocos individualizados colocando em risco as casas a jusante.

Sugestão de medidas de redução de risco: Implantar sistema de drenagem adequado nas duas bordas do setor e nos taludes de corte, conter ou remover blocos de rocha que colocam as casas a jusante em risco, realizar retirada de lixo e entulho na encosta e nos taludes e construir muros de contenção para os taludes de corte.

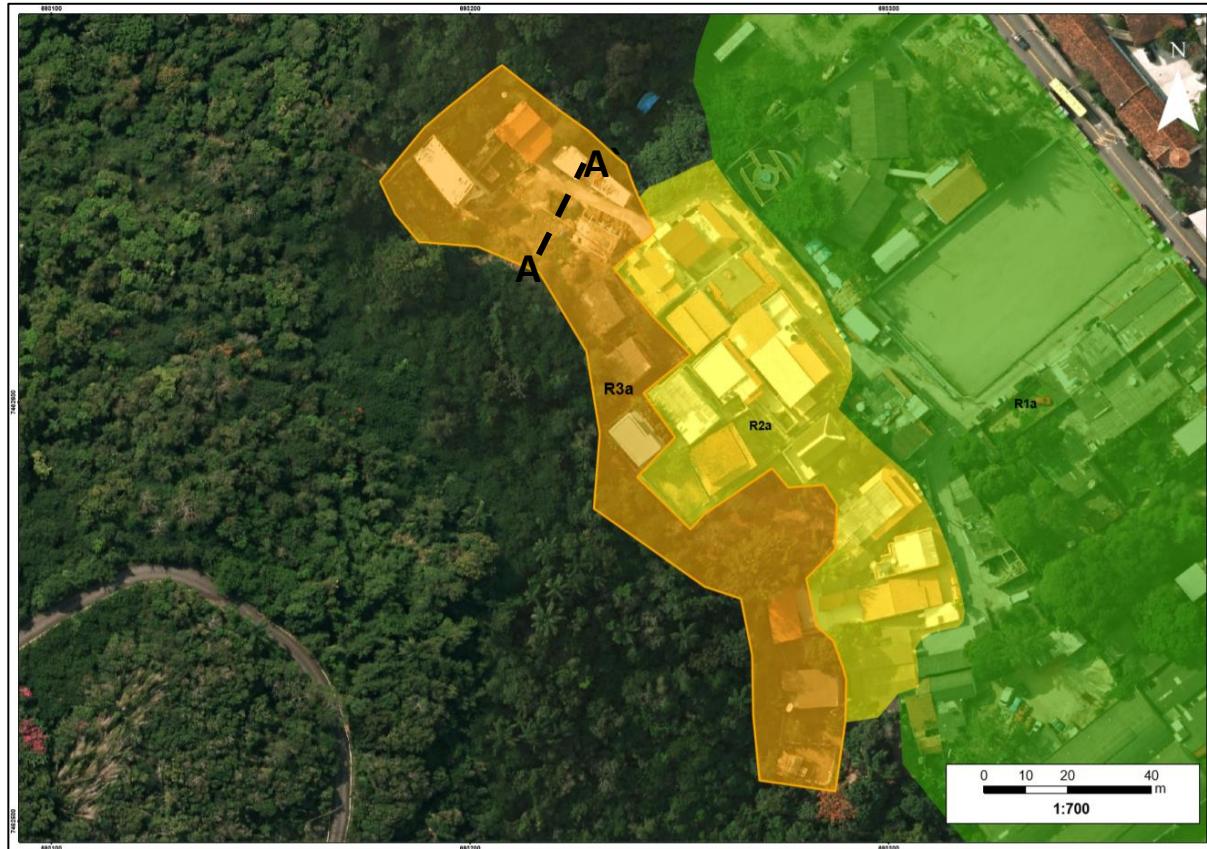
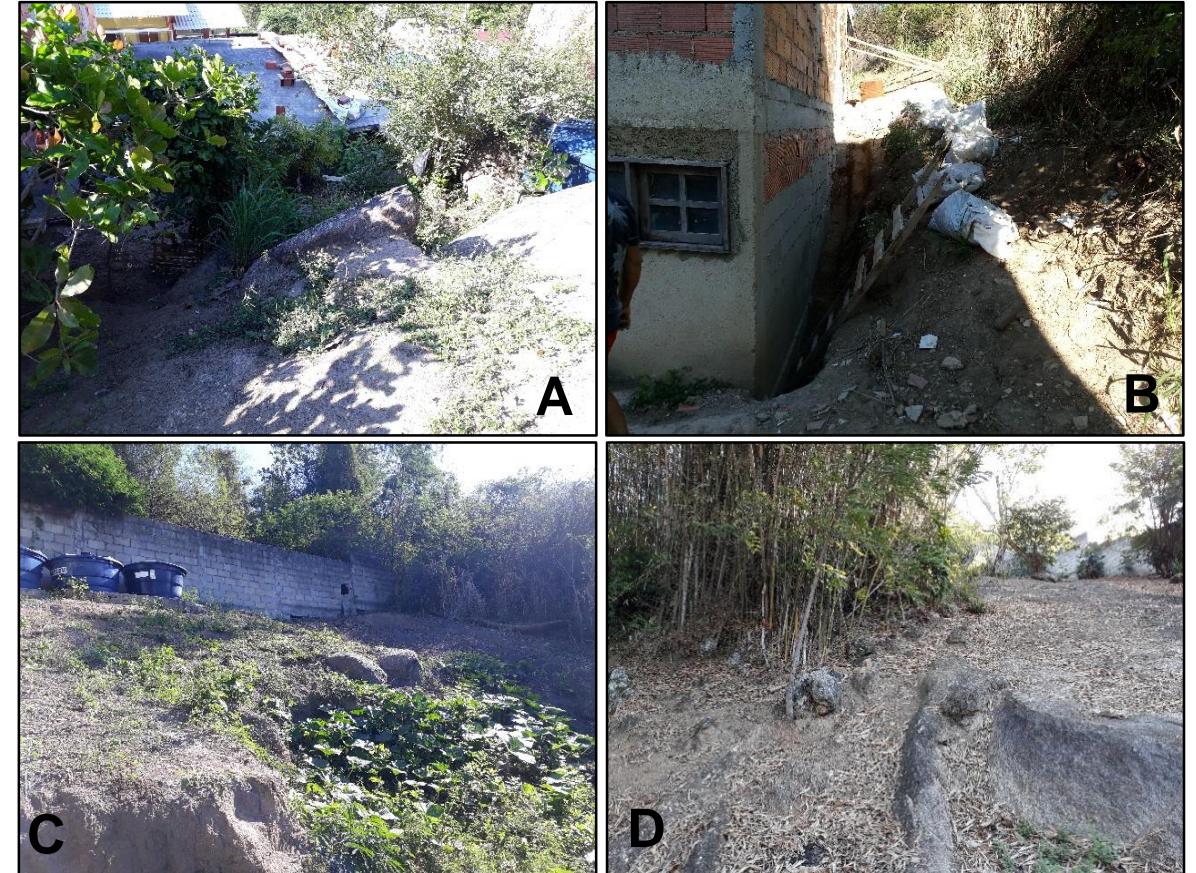
Setor: NT-JUR3-07  
 Data: 14/08/2018  
 R3a – Risco Alto

(A) Blocos de rocha com processo erosivo iniciado na base a montante da moradia. (B) Talude de corte com menos de 1 metro de distância da casa, sem contenção e sem sistema de drenagem, com lixo e entulho no topo do corte. (C) Encosta com inclinação de 55°, composta por solo residual jovem e blocos de rocha. (D) Costão rochoso a montante da casa com fina cama de solo residual, alguns blocos encontram-se individualizados a meia encosta.

Setor de risco alto localizado na porção superior da encosta a montante da Travessa Brandão. Algumas situações de risco caracterizam o setor, sendo as principais, blocos de rocha isolados a meia encosta e taludes de cortes feito de forma rudimentar e sem sistema de drenagem adequado. Os blocos de rocha por vezes se apresentam com erosão na base colocando em risco as casas a jusante e os taludes de corte que chegam a uma altura máxima de 2,5 metros de altura e 80° de inclinação, estão muito próximo das moradias distando apenas 1,5 metros. Na porção sudeste da área um grande costão rochoso chama atenção com 6 metros de altura e 50° de inclinação, em alguns postos observa-se uma delgada camada de solo que serve como substrato de um bambuzal e de alguns blocos individualizados que colocam as casas a jusante em risco.

Evidências de movimentação foram observadas como árvores inclinadas, trincas no terreno, muros e paredes embarrigados.

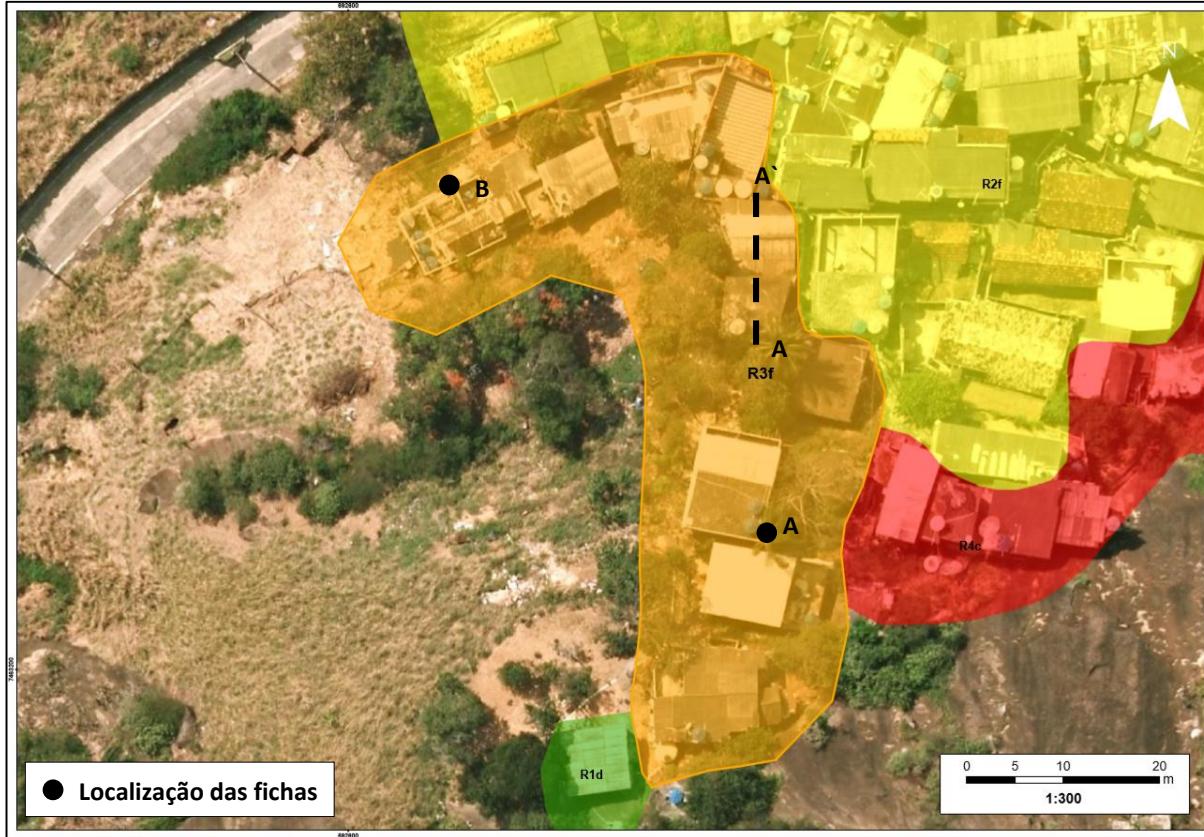
R3f – Risco Alto

(A) Talude de rocha alterada aos fundos da casa 9 (Daiane). (B) Fundos da casa, próximo ao talude de corte (Alexandre). (C) Talude com mais de três metros, próximo a residência. (D) Casa de três andares, a jusante de talude de corte, construída em pilotis.

As nove casas neste setor de risco alto estão construídas a jusante de um maciço rochoso e a montante da estrada General Eurico Gaspar Dutra, na localidade de Itabiracy. Na porção do maciço rochoso neste setor não foram encontradas fraturas e esta porção atinge apenas uma dezena de metros de altura a partir da base da primeira casa próxima ao topo. As demais oito casas no local estão construídas a jusante de pequenos taludes de corte em média menores que 3m, embora tenha sido observado um corte com 3m de altura, escavados em rocha alterada ou solo residual jovem, muito próximos às casas, normalmente por apenas 1m. Não foram encontradas feições de escorregamento, blocos rolados, trincas ou outras feições que demonstrassem instabilidade no terreno, restando apenas a indicação de risco alto devido aos condicionantes dos cortes subverticais e a inclinação de 60° da encosta natural.

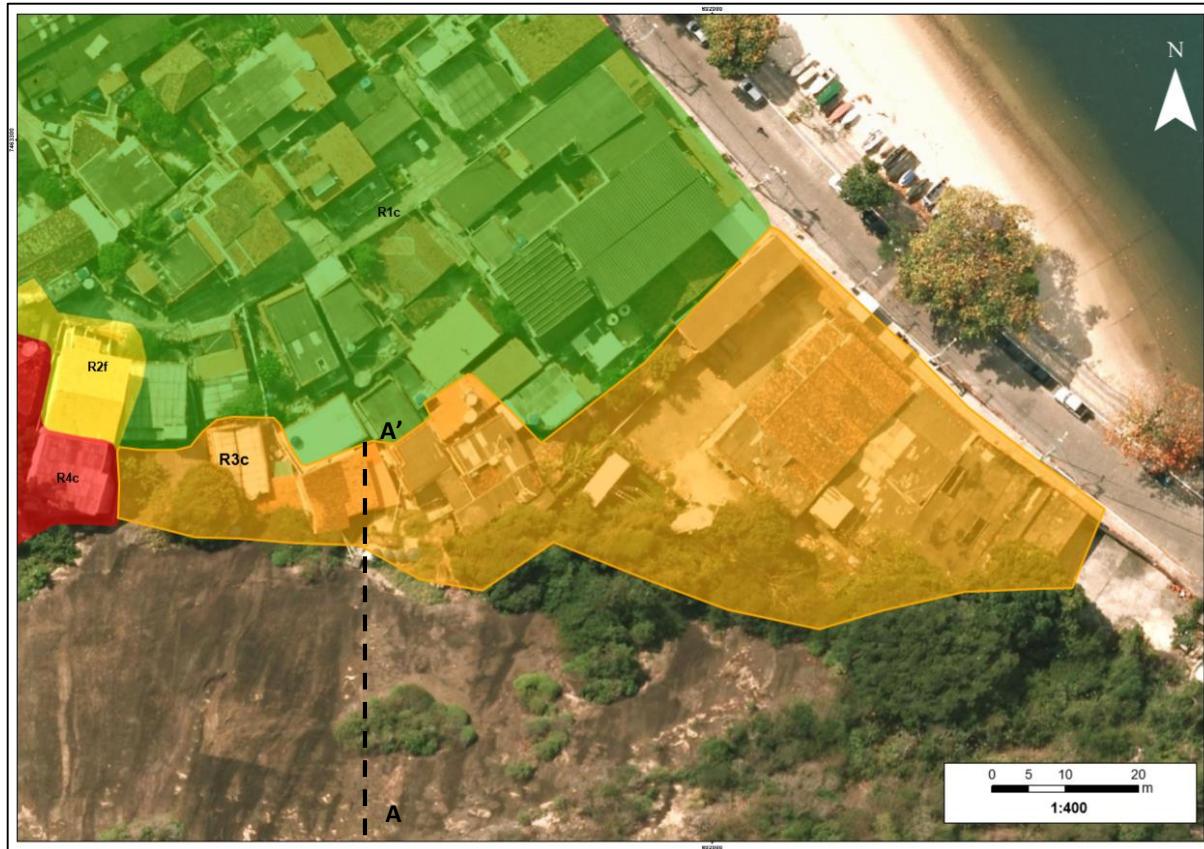
R3c – RISCO ALTO

(A) Vista lateral da base do maciço rochoso. (B) Muro de pedra construído no talude de corte a jusante das residências. (C) Lasca rochosa localizada no topo do maciço. (D) Raízes das árvores penetrando nas fraturas.

Este setor classificado como de alto risco compreende parte do maciço rochoso e a primeira linha de residências ao longo da encosta. A área é caracterizada basicamente por um maciço de rocha sã de inclinação média de 60° e por um capeamento de solo na base do maciço onde se desenvolveu a vegetação. Para a implantação de algumas moradias foram executados cortes de talude na base da encosta com aproximadamente 1,5m de altura. Apesar da área onde as residências estão situadas serem majoritariamente impermeabilizadas com concreto, não há um sistema de drenagem superficial implantado no setor, e durante os períodos de chuvas as águas pluviais descem pelo maciço com grande volume e velocidade. Apesar do maciço se apresentar pouco fraturado como um todo, no topo do maciço foram observadas algumas lascas rochosas formadas pela combinação de fraturas de alívio com fraturas tectônicas. A base a leste do maciço já se encontra medianamente fraturada onde penetram algumas raízes de plantas. Apesar de blocos de rochas de tamanhos variados encontrarem-se dispostos no sopé da encosta, não foram relatadas ocorrências de rolamento ou queda de blocos após as construções das moradias.

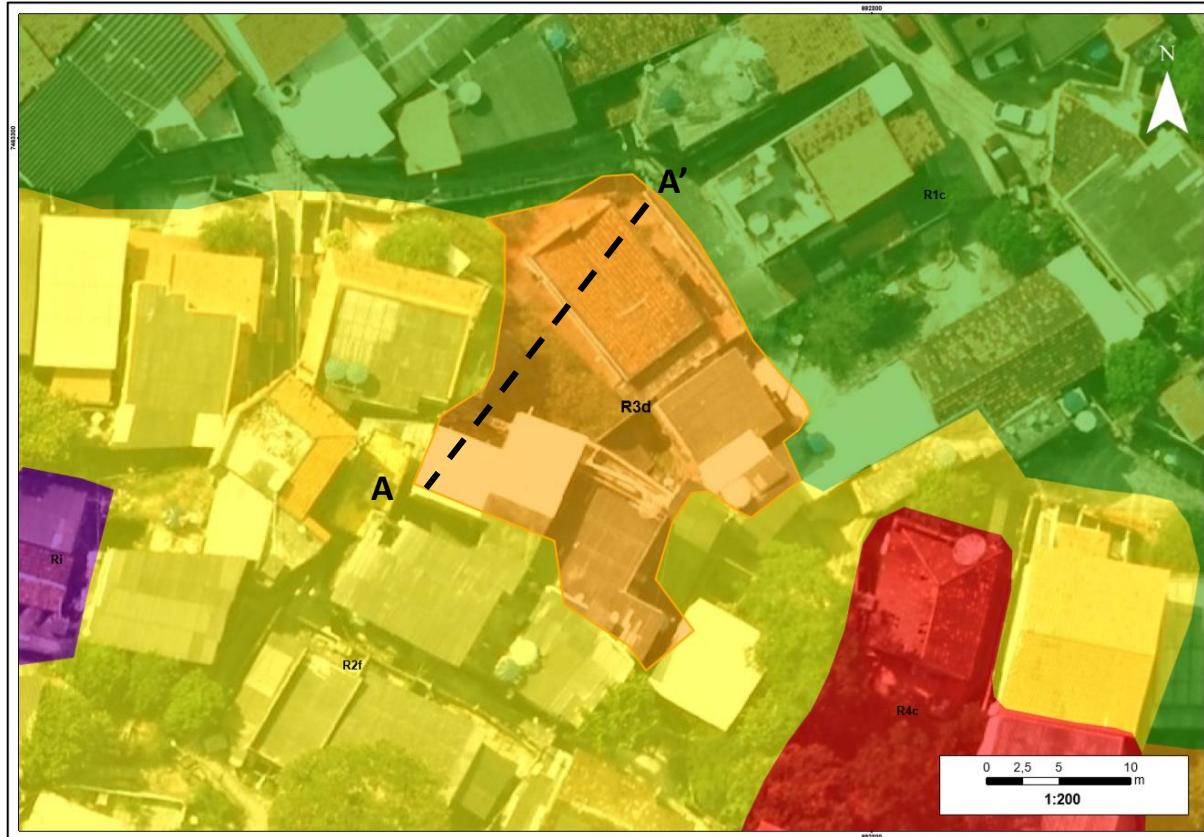
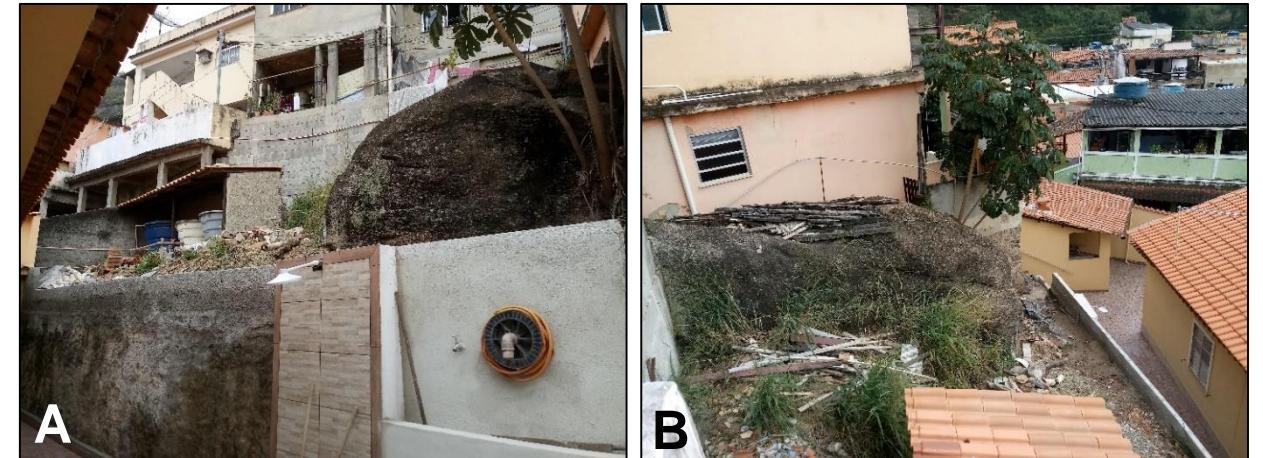
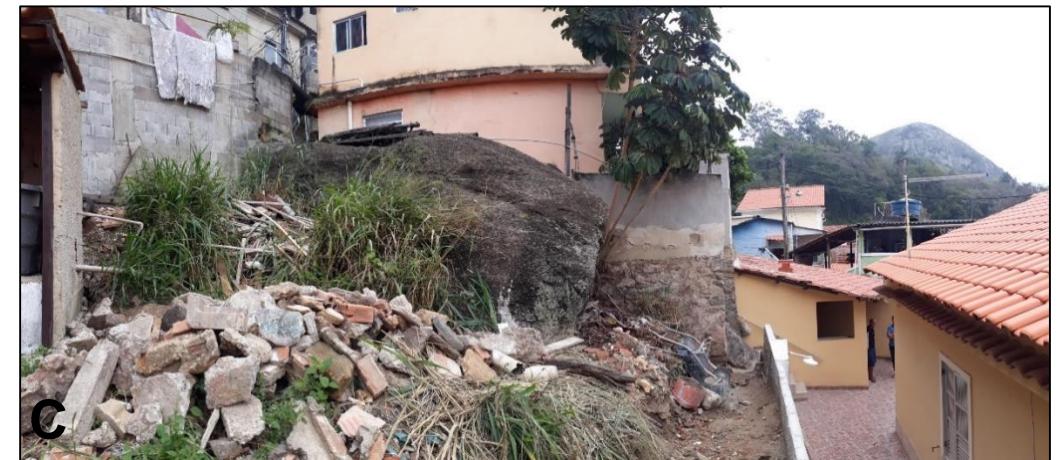
R3d – RISCO ALTO

(A) Vista do setor a partir da casa a montante do talude. (B) Destaque para o bloco rochoso no talude. (C) Vista panorâmica do setor.
