## NÚCLEO DE ANÁLISE E DIAGNÓSTICO DE ESCORREGAMENTOS

# MAPEAMENTO DE RISCO A ESCORREGAMENTOS NAS LOCALIDADES DE PAU-FERRO, COND. BRASÍLIA, CRAS, E TRAVESSA BRANDÃO, JURUJUBA, NITERÓI, RJ

NOVEMBRO 2018

SERVIÇO GEOLÓGICO DO  
ESTADO DO RIO DE JANEIRO

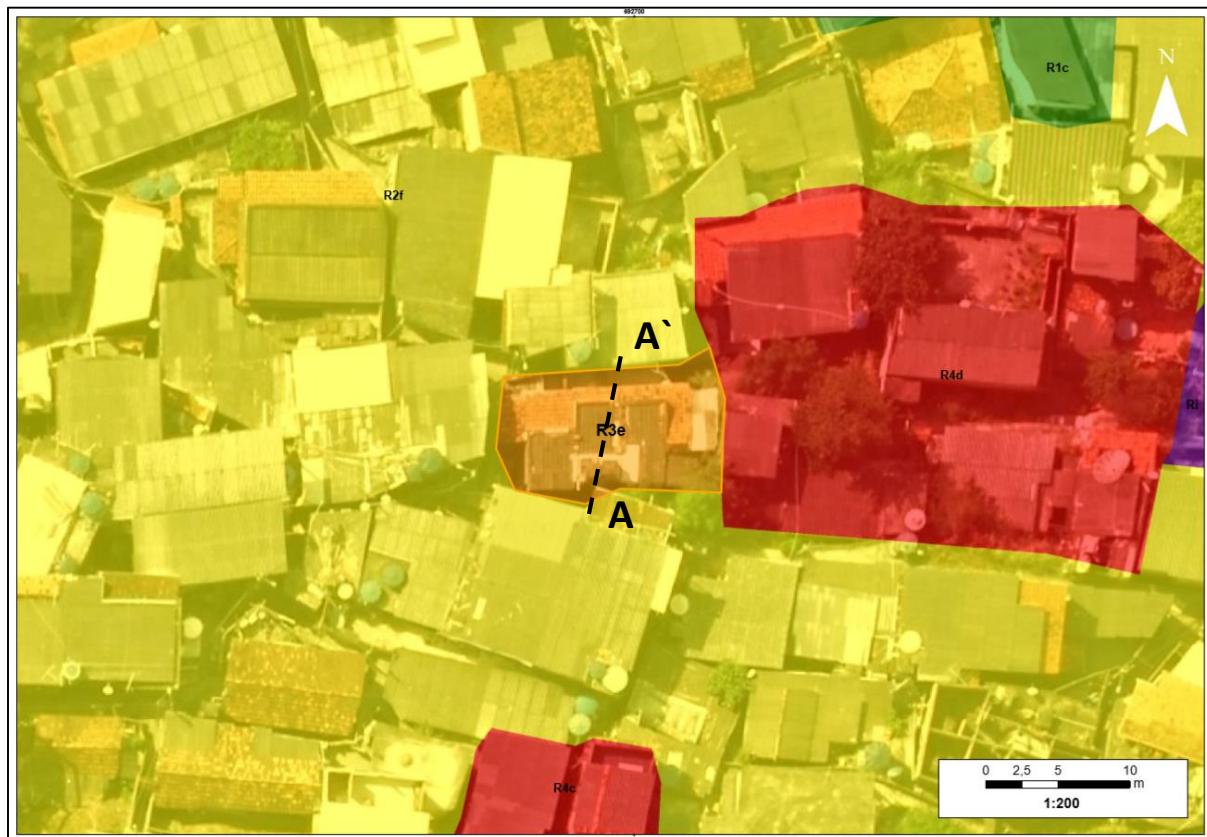
Setor: NT-JUR3-11  
Data: 09/08/2018  
R3e – Risco Alto

(A) Talude atrás da única casa do setor, encapado por muro de blocos de rocha e tijolos, sem sistema de drenagem adequado.

Setor de risco alto englobando apenas uma casa, esta construída apenas 1 metro de distância de um talude de corte com 3,5 metros de altura e 85° de inclinação. O talude é composto por solo residual jovem e foi recoberto por um muro de blocos de rocha e tijolos sem a instalação do sistema de drenagem adequado, na base é possível observar uma maior concentração de água deixando ambiente mais húmido. Algumas evidências de movimentação corroboram para a graduação do risco no setor, são elas: embarrigamento do muro e trincas na pavimentação construída no topo do talude.

Sugestão de medidas de redução de risco: Implantar sistema de drenagem no local com canaletas e construção de um muro de contenção adequado.

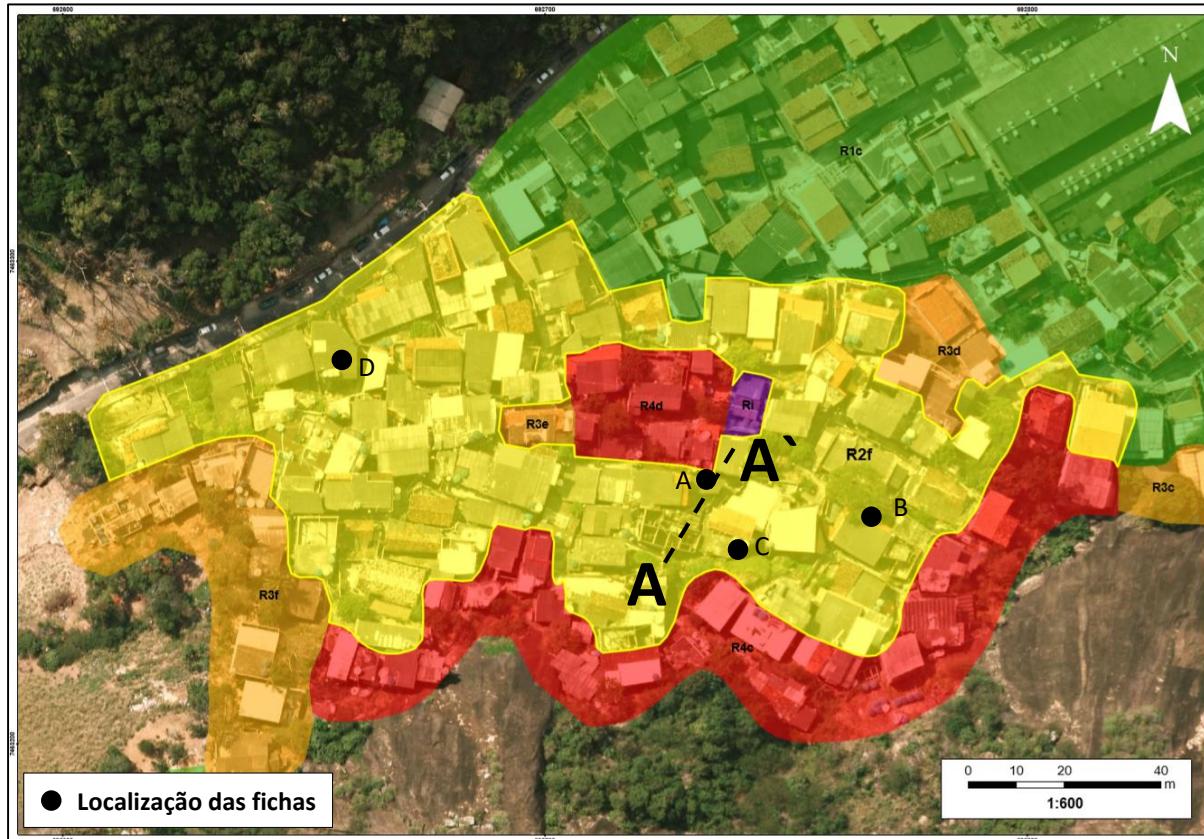
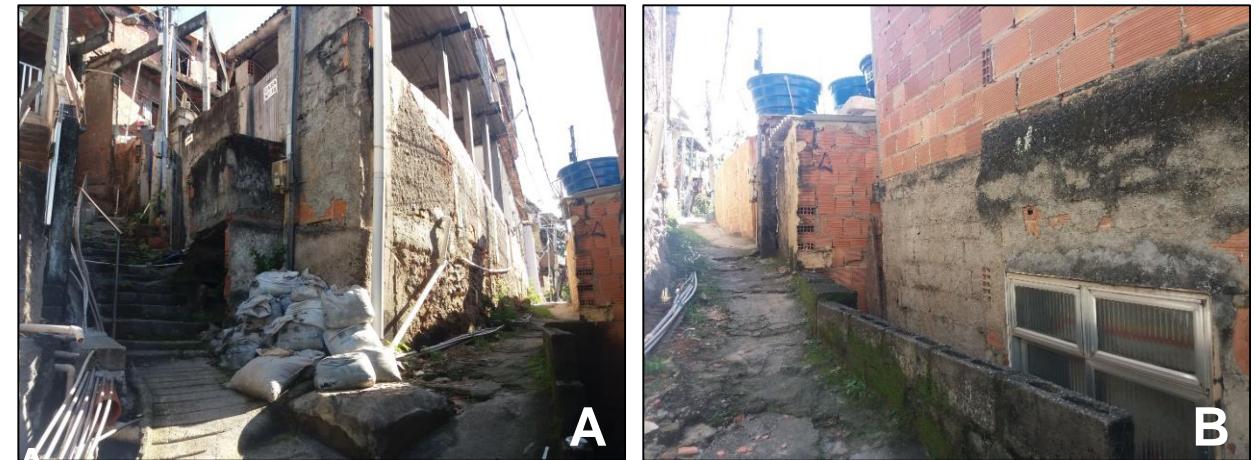
R2f – RISCO MÉDIO

(A) E (B) Acessos precários para as residências deste setor (R2b), densamente povoado e com terrenos majoritariamente impermeável.

Setor de risco médio compreendido por casas e acessos, densamente povoado e com terrenos prioritariamente impermeabilizados.

Não foram encontradas feições de escorregamento na encosta e não são esperadas ocorrências destrutivas no local.

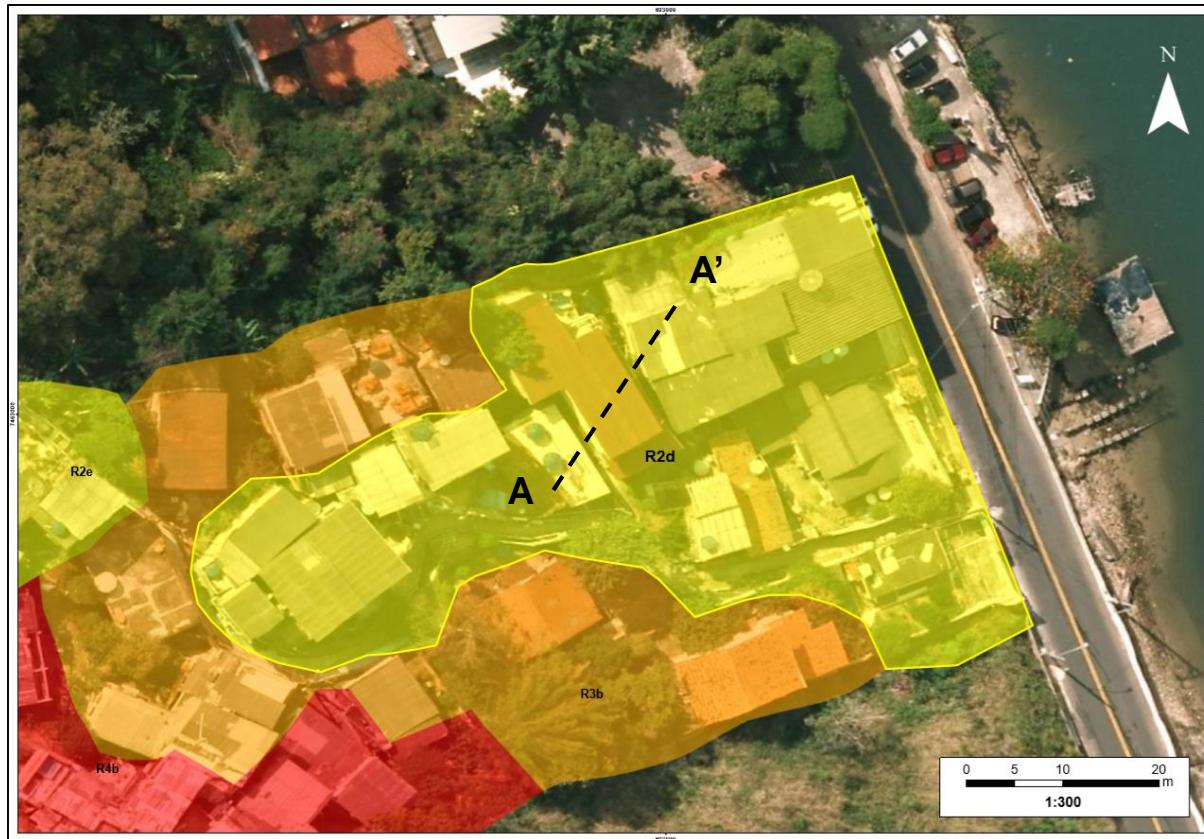
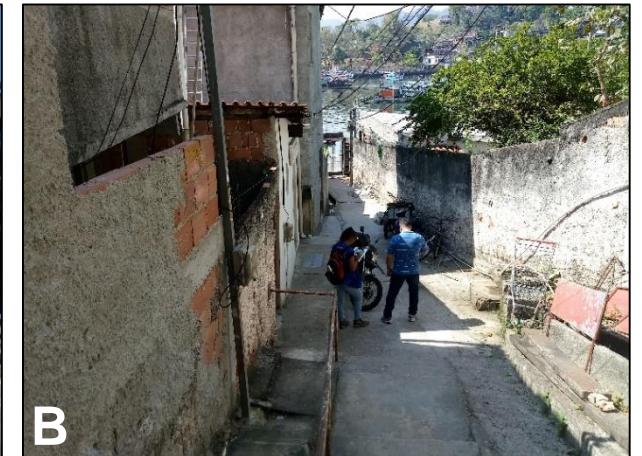
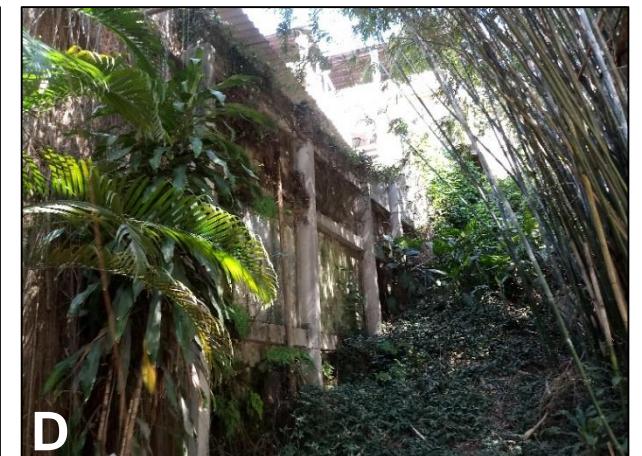
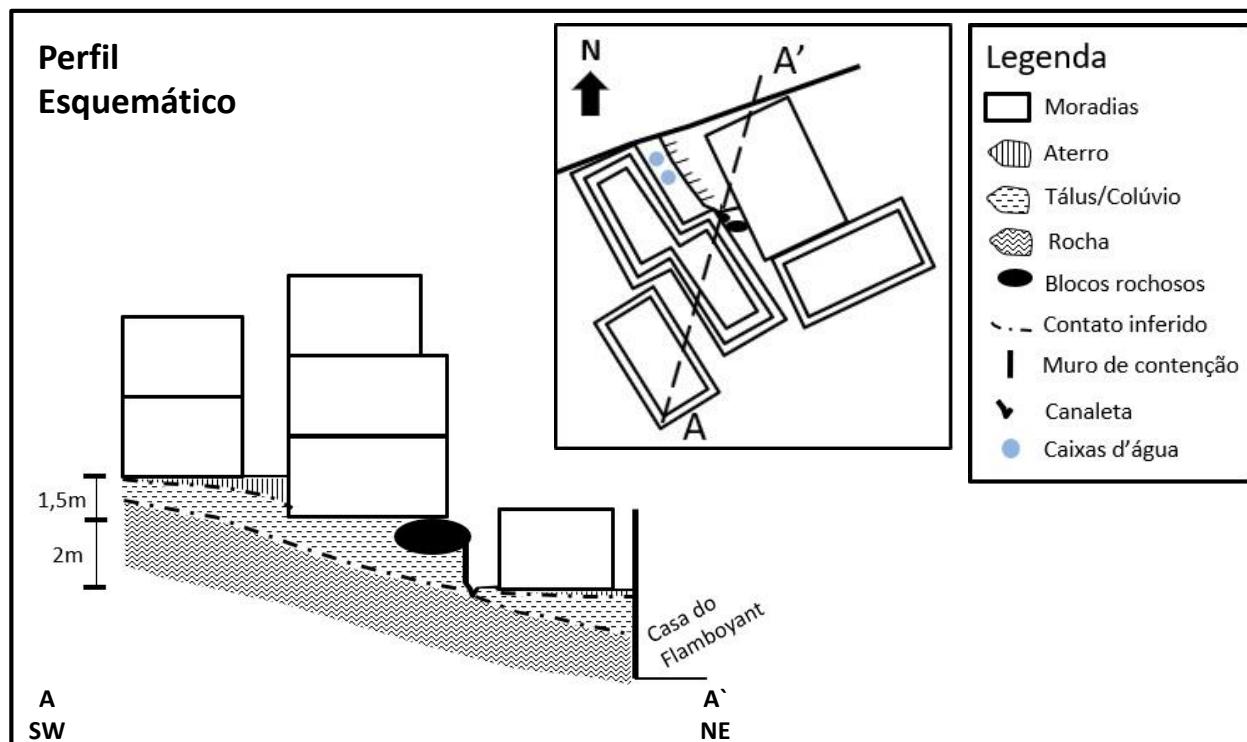
R2d – RISCO MÉDIO

(A) Vista do Setor R2c a partir da Avenida Carlos Ermelindo Marins. (B) Entrada da Brasília toda impermeabilizada. (C) Talude entre as casas do perfil esquemático. (D) Muro de contenção na Casa do Flamboyant.

Setor de risco médio que compreende as casas a jusante de taludes de corte, sendo que as alturas são menores que as distâncias entre as casas e os taludes ou onde foram executadas obras que reduziram o risco, e as áreas com inclinação maiores que 10° bastante impermeabilizadas. O maior talude de corte está na vertente da comunidade para a Casa do Flamboyant, com altura máxima de 4 m e 50° de inclinação, onde foi realizada uma obra de contenção. Os demais taludes de corte foram também impermeabilizado com construção de muros de alvenaria/concreto. O terreno é composto de depósito de tálus, mas os blocos rochosos estão cimentados na base das casas ou entre elas, além da pouca declividade do setor, o que diminui o risco. O sistema de drenagem é satisfatório e não foram observadas evidências de movimentações, sendo esperados escorregamentos nos taludes de corte.

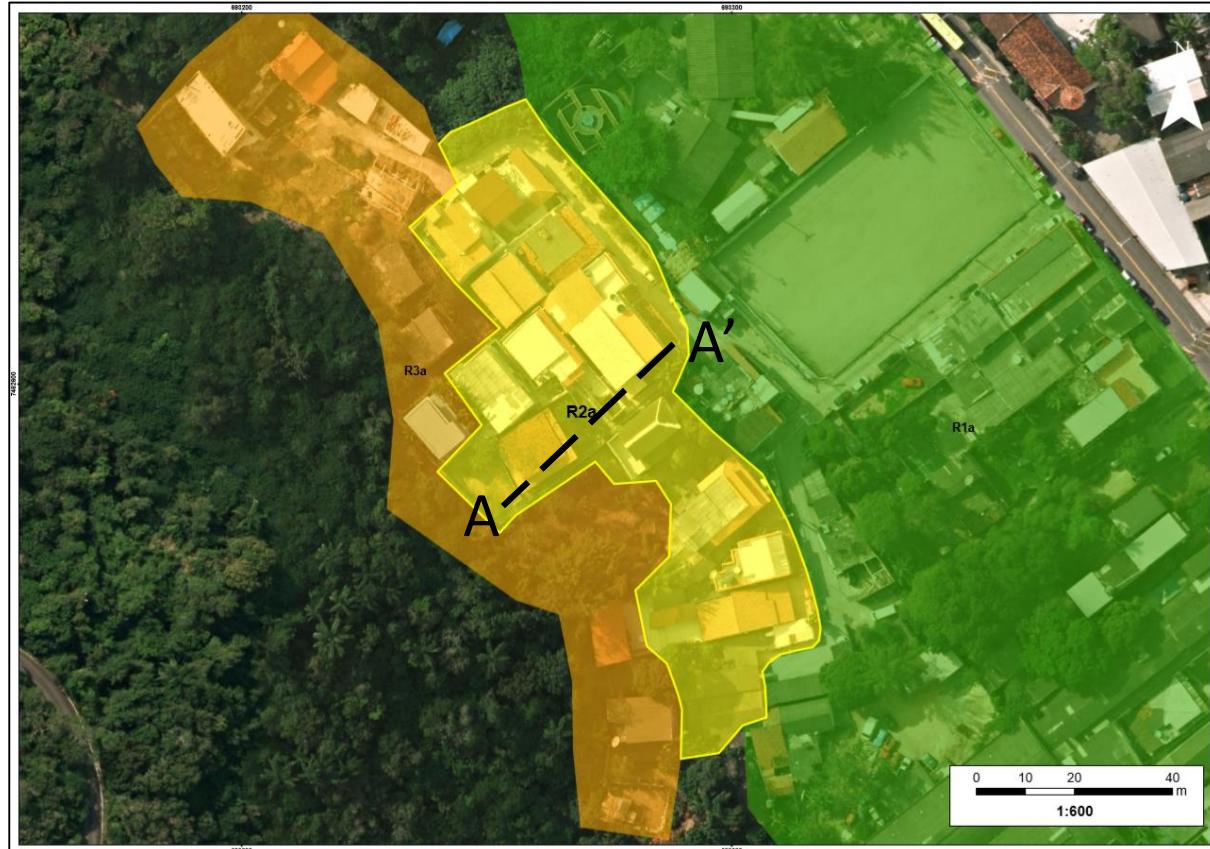
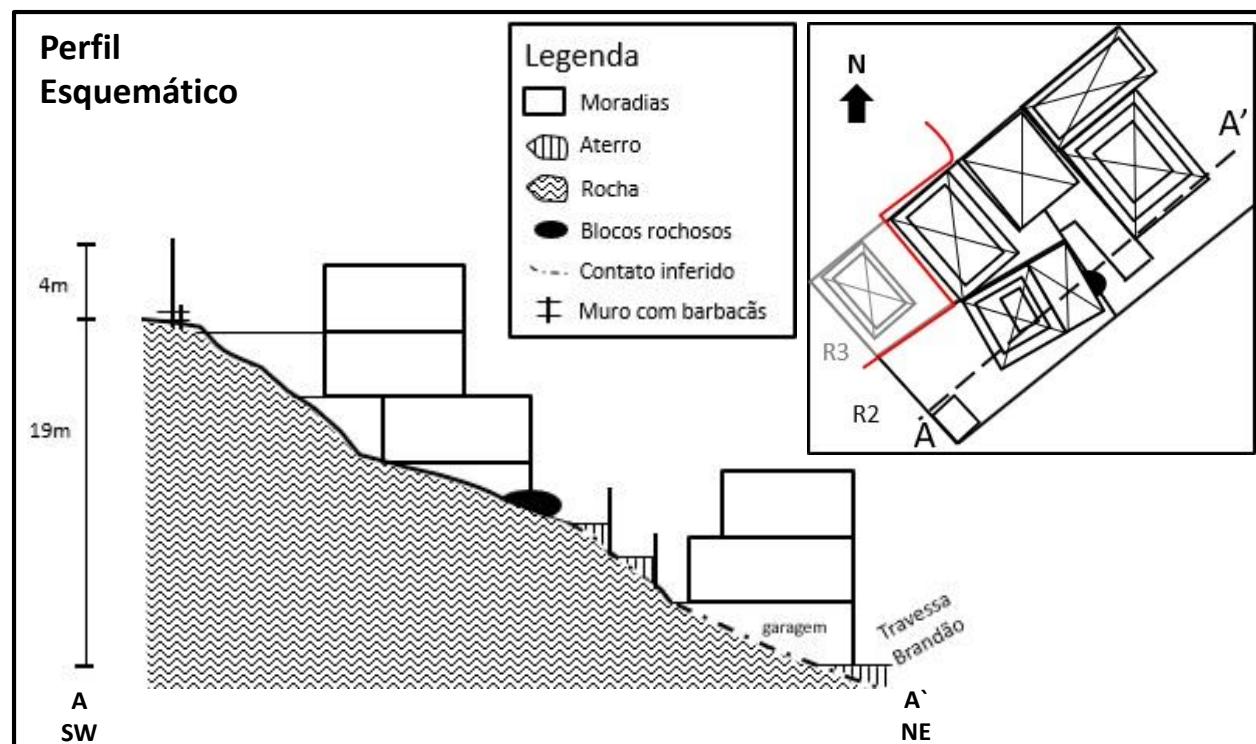
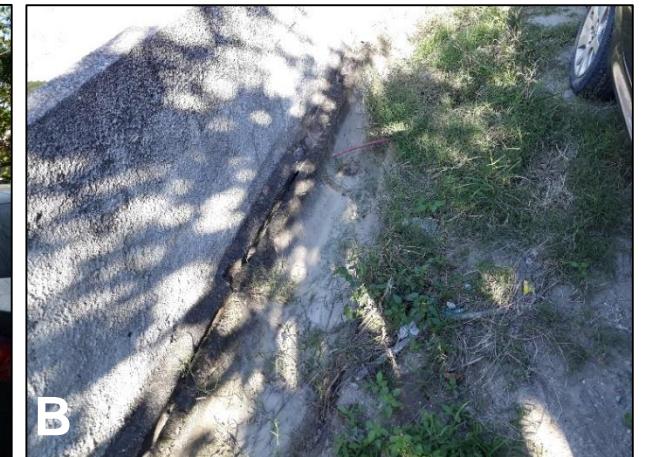
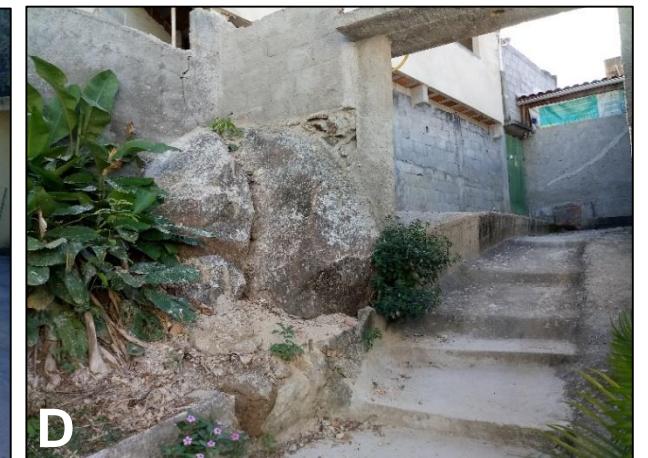
R2a – RISCO MÉDIO

(A) Casas do Setor R2a na Travessa Brandão. (B) Obra de drenagem danificadas na Travessa Brandão. (C) Muro do exército com muro com barbacãs na base, a sudoeste do setor. (D) Bloco rochoso em meia encosta cimentado.

Setor de risco médio que inclui as casas a jusante de taludes de corte, nos quais foram executadas obras que reduziram o risco. As moradias foram edificadas sobre terreno composto por rocha sã/alterada, que aflora em diversos pontos do setor, há também blocos rochosos que estão cimentados na base das casas ou entre elas diminuindo o risco. Os taludes de corte e de aterro possuem no máximo 4 metros de altura e 70° de inclinação, estando impermeabilizados com construção de muros de alvenaria/concreto, assim como toda área inclinada. O sistema de drenagem é satisfatório e não foram observadas evidências de movimentações, sendo esperados apenas escorregamentos nos taludes de corte/aterro.

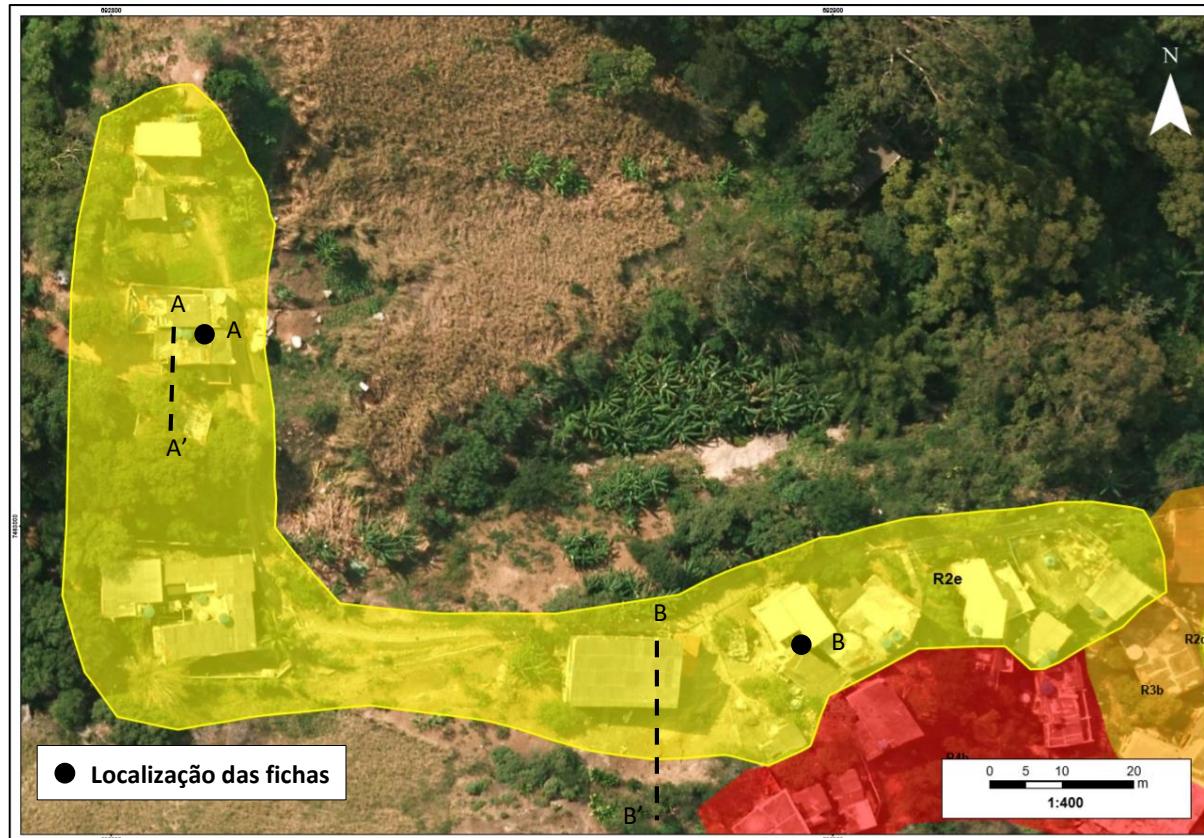
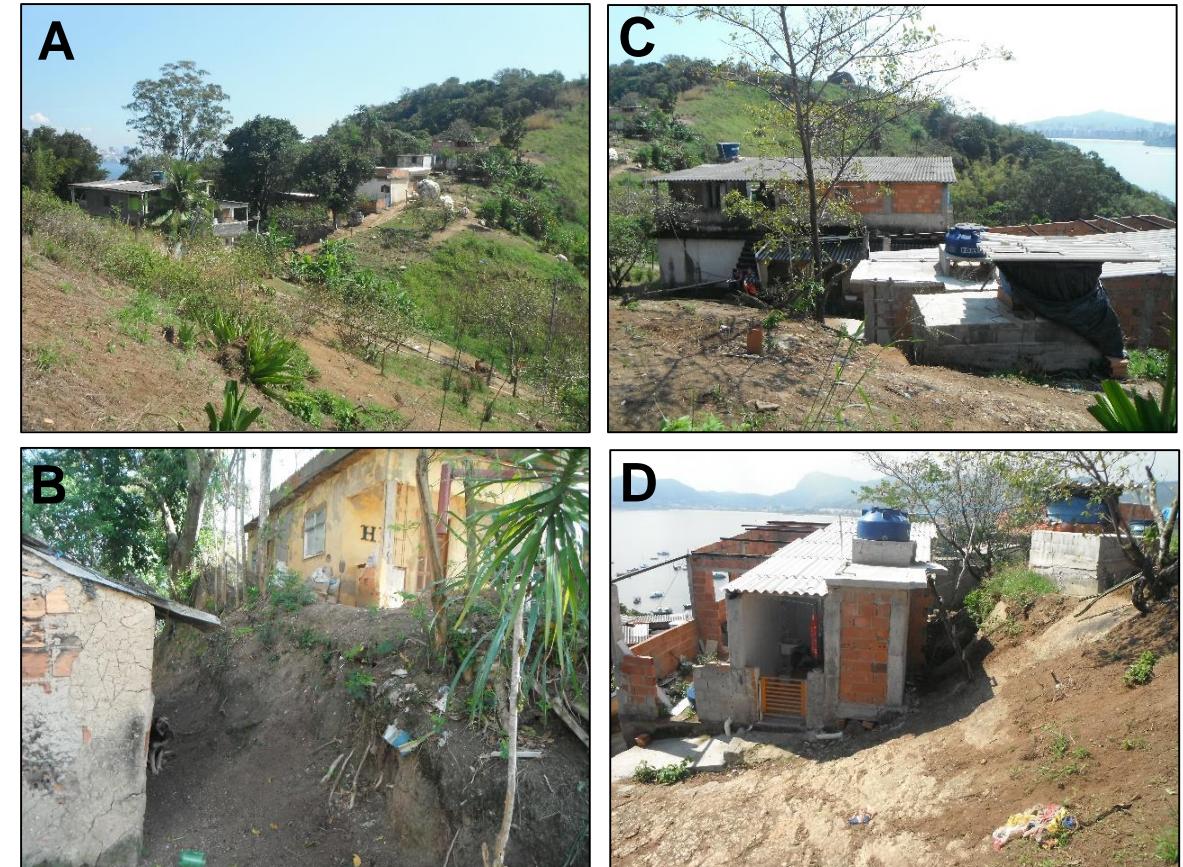
R2e – Risco Médio

(A) Casas ao topo da encosta (B) Talude de aterro a montante da casa nº 251 (C) Vista das casas junto ao maciço rochoso (D) Casa próxima ao maciço de inclinação suave a moderada.

Setor de risco médio localizado ao topo da encosta e a meia encosta junto ao maciço rochoso de inclinação suave a moderada. Uma linha de 8 casas se encontra ao topo da encosta, em um terreno semiplano, onde pequenos taludes, menores que dois metros, foram executados próximos as casas, constituídos pelo solo residual e por aterro/entulho. As casas da extremidade da linha se encontram a aproximadamente um metro da crista da encosta. Próximo a área, existem duas casas a jusante da encosta rochosa, construídas sobre a rocha alterada. A inclinação do maciço no local é moderada, e a montante das casas encontra-se uma fina camada de solo com inclinação suave. Não há feições de escorregamento neste setor ou outras indicações de instabilidades fora as descritas.

Sugestão de medidas de redução de risco: Implantar sistema de drenagem no local com canaletas por todo o caminho, a oeste da linha de casas e a montante das casas construídas sobre a rocha. Sugere-se também construir um muro de espera a montante destas últimas casas (nº 169).

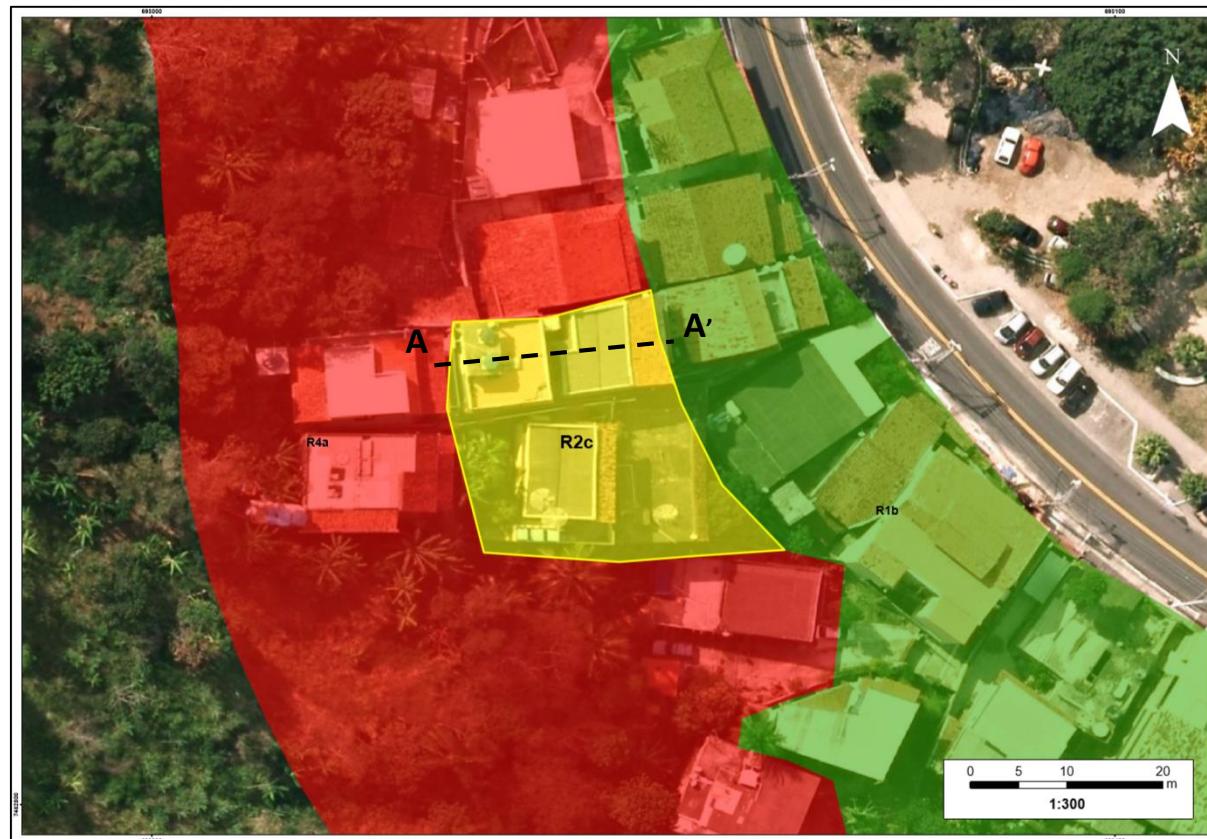
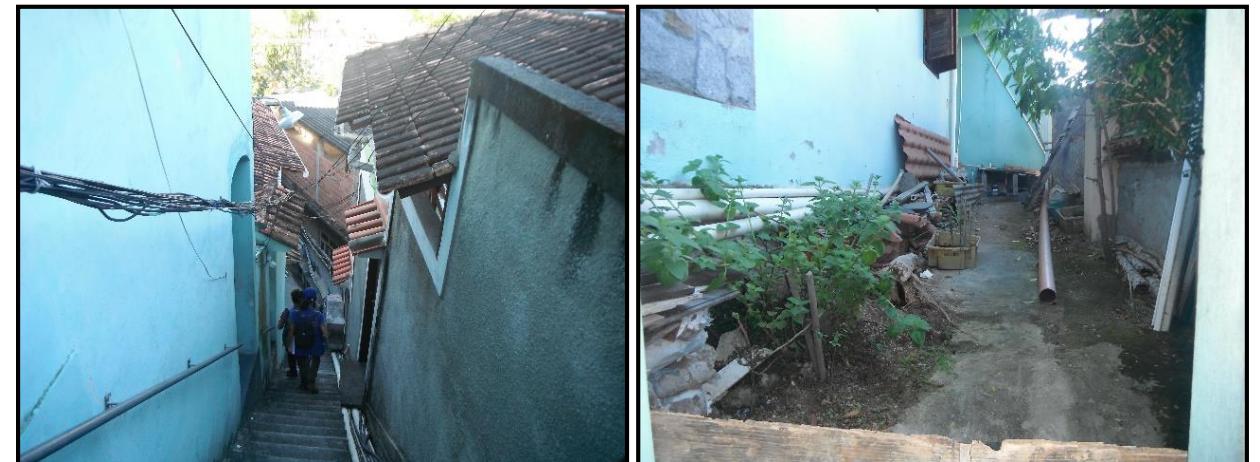
R2c – RISCO MÉDIO

(A) Vista da escadaria de acesso às moradias do condomínio e (B) Vista do talude a jusante de uma moradia.

Setor de risco médio compreendido por quatro moradias a meia encosta a montante da Avenida Carlos Ermelindo Marins, estando o terreno em quase sua totalidade impermeabilizado e com baixa declividade.

Não foram encontradas feições de escorregamento na encosta e não são esperadas ocorrências destrutivas para as moradias do local.

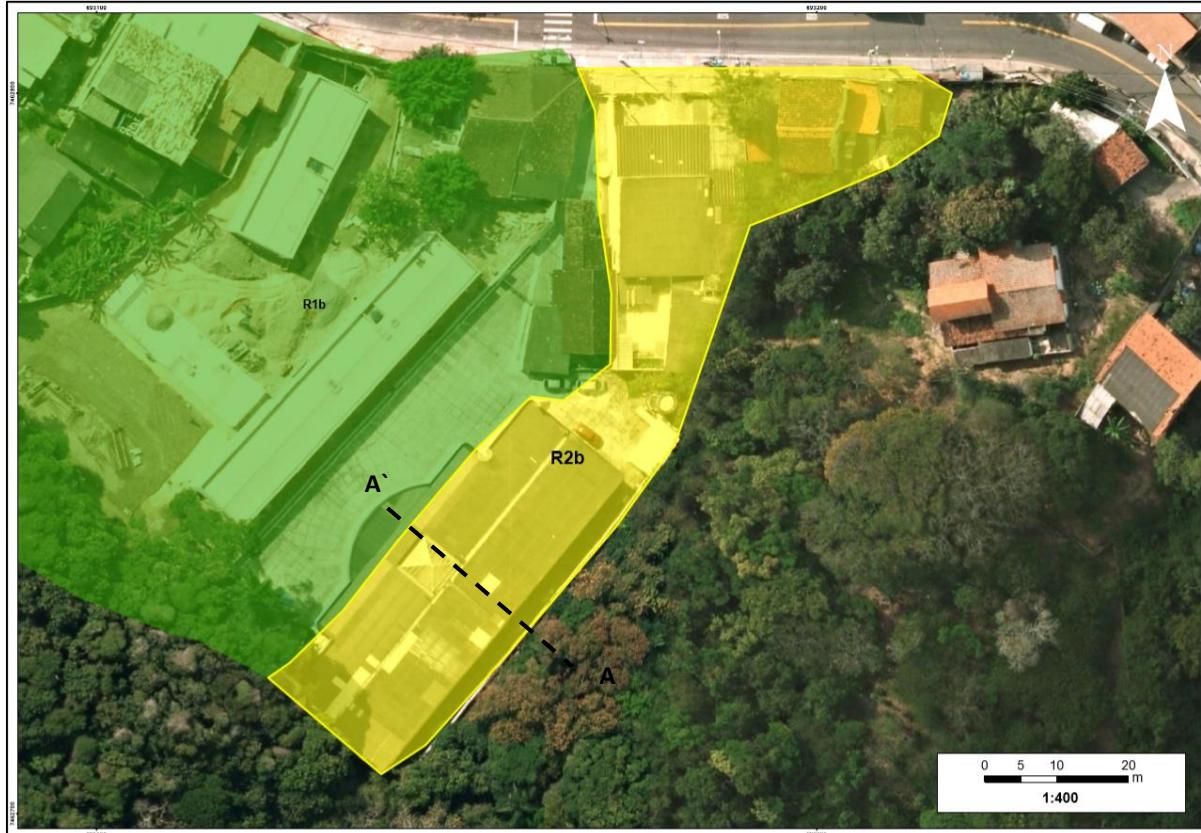
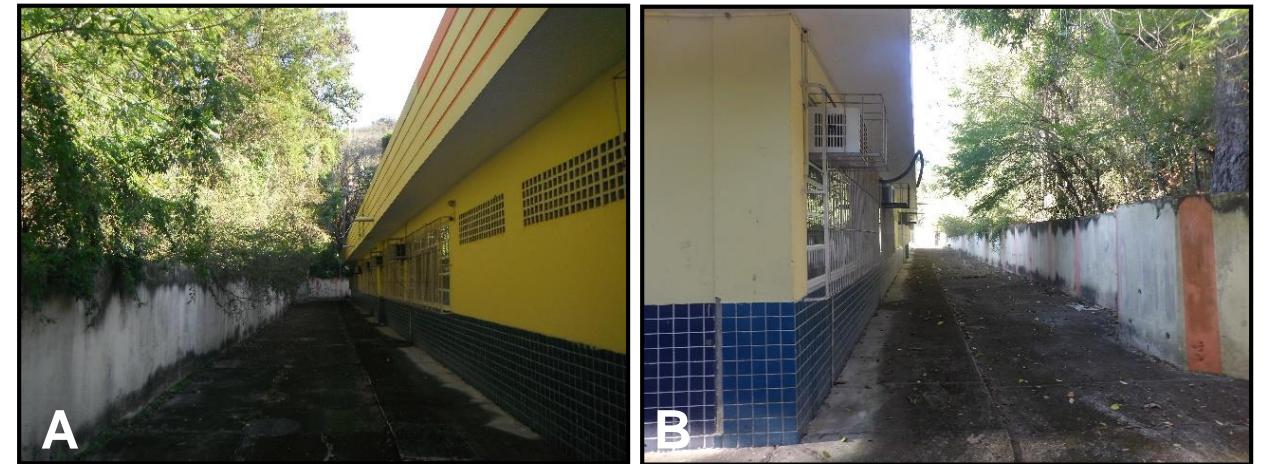
Setor: NT-JUR3-17  
Data: 14/08/2018  
R2b – RISCO MÉDIO

(A) e (B) Vista da distância entre a escola e a encosta.

Setor de risco médio compreendido por uma escola municipal, uma igreja e duas moradias e uma casa comercial ao longo da Avenida Carlos Ermelindo Marins. A escola se encontra a 4 metros do talude que possui um muro de concreto de 2m com drenos em alguns pontos da base do mesmo. Não foram encontradas feições de escorregamento na encosta e não são esperadas ocorrências destrutivas que alcance os estruturas dos prédios.

Sugestão de medidas de redução de risco: Instalação de sistema de drenagem superficial ao longo do talude a montante da escola, incluindo canaletas na base da encosta.

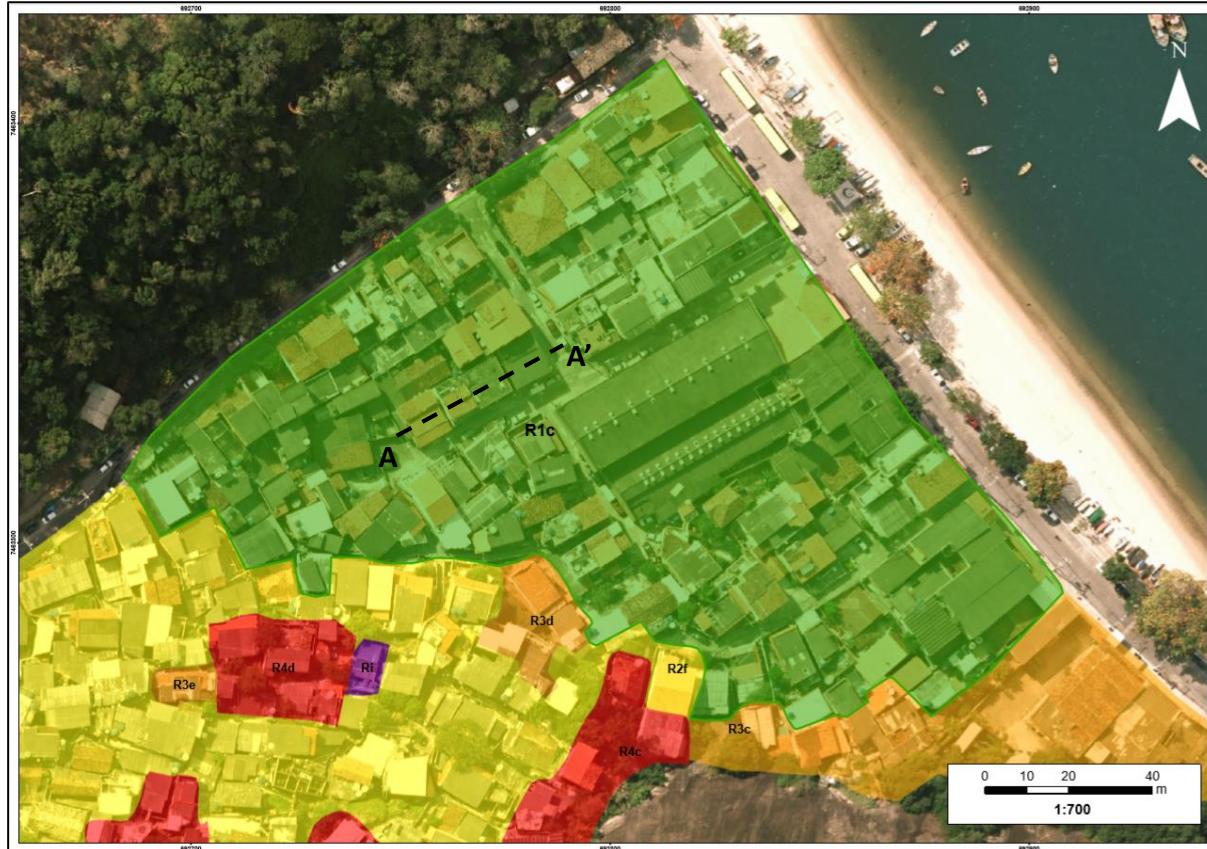
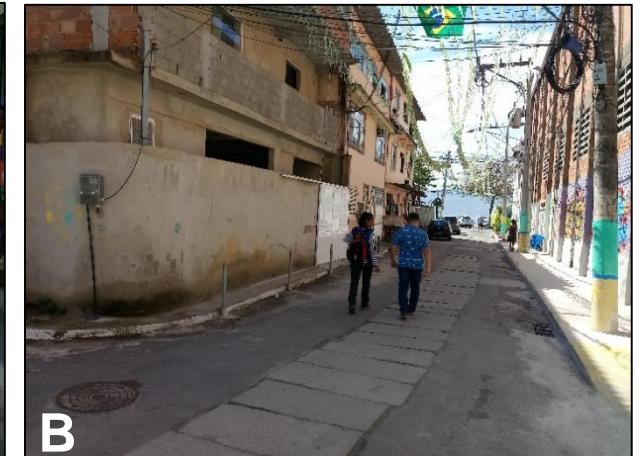
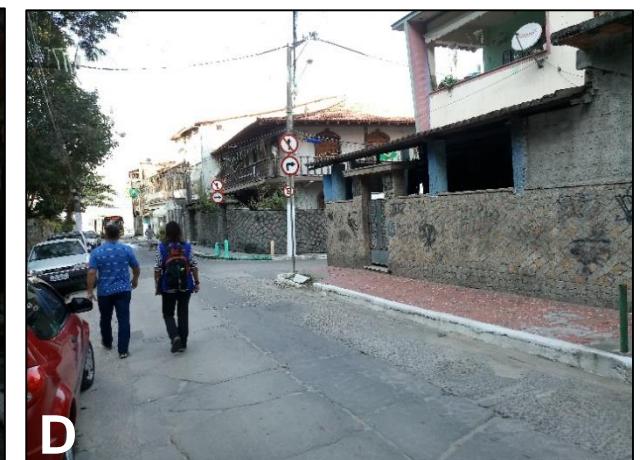
R1c – RISCO BAIXO

(A) (B) (C) Terrenos planos e impermeabilizados no Beco do Chafariz. (D) Área impermeabilizada na Avenida Carlos Ermelindo Marins.

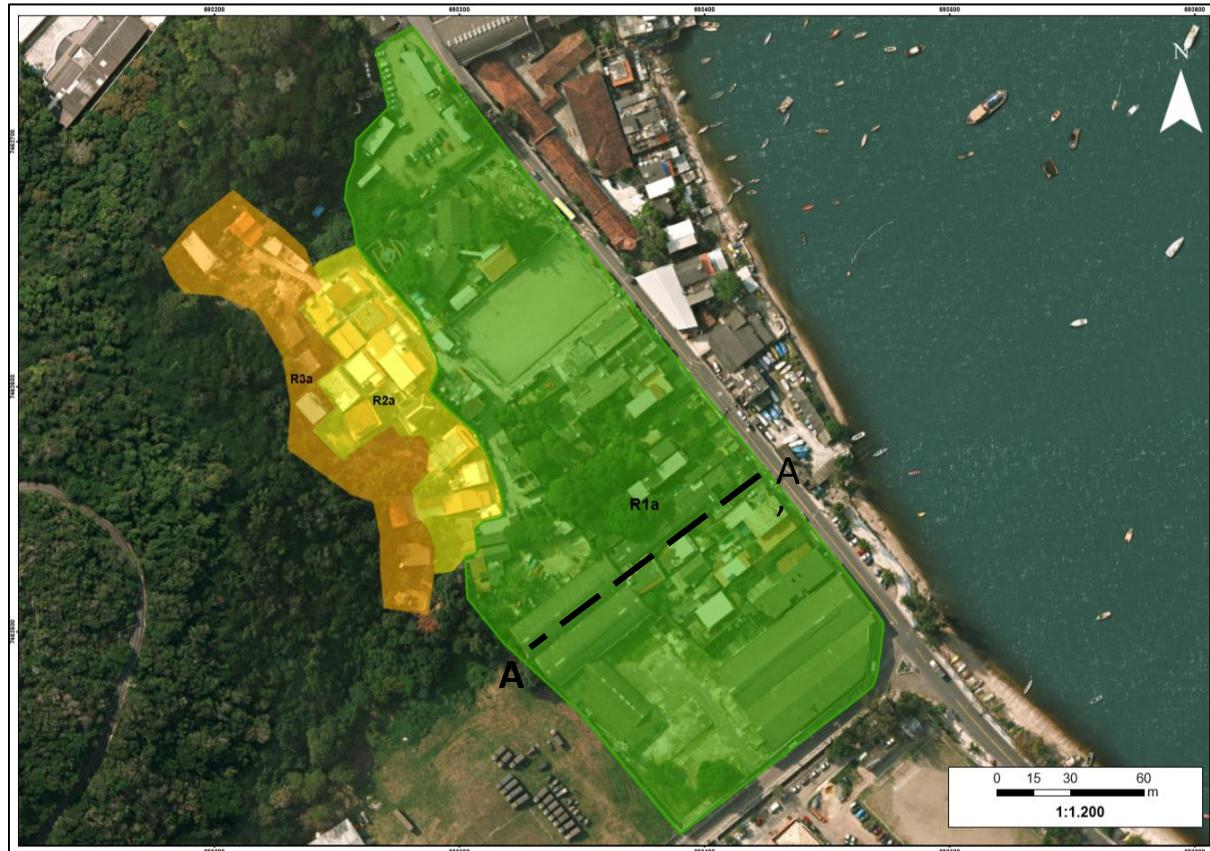
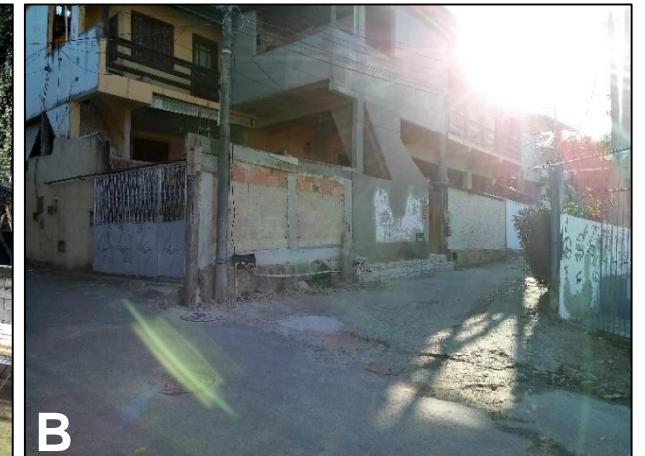
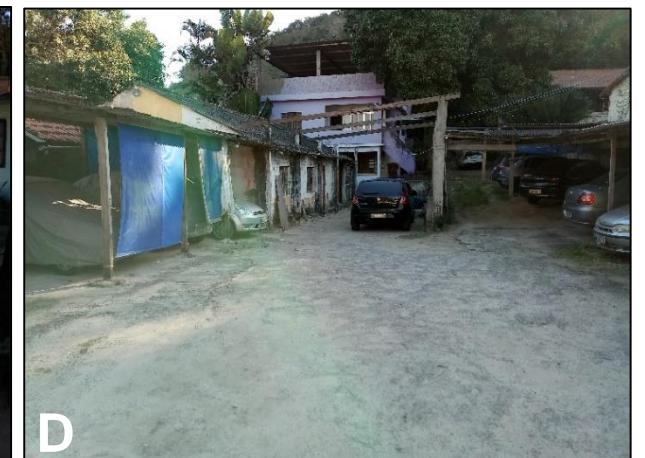
R1a – RISCO BAIXO

(A) Fundos do Posto de Saúde. (B) Moradias no início da Travessa Brandão. (C) Casas aos fundos de uma oficina no setor. (D) Garagem próxima ao setor R2a.

Setor de baixo risco, com inclinação muito baixa, no geral, menor que 10°, sendo esta a característica mais importante da área. Grande parte do terreno se encontra impermeabilizada, o sistema de drenagem é precário em algumas áreas, mas devido a inclinação baixa, o risco é reduzido.

Sugestão de medidas de redução de risco: manutenção dos sistemas de drenagem superficial existentes e construção de novos.

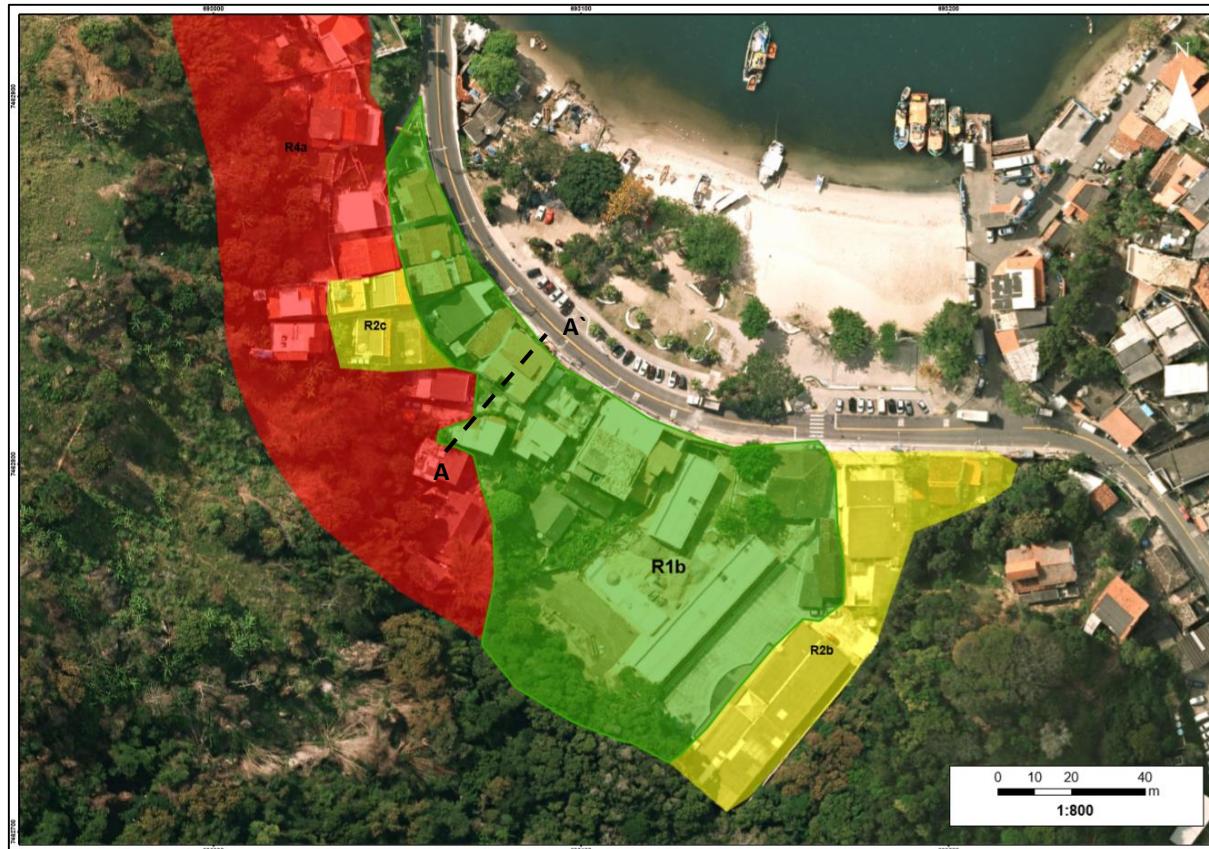
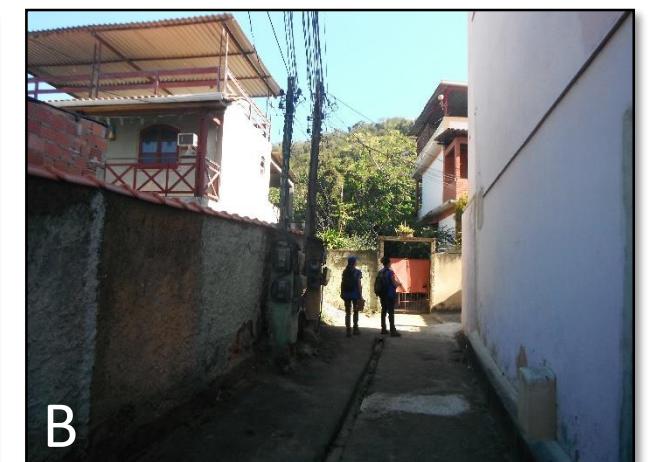
R1b – RISCO BAIXO

(A) Vista das moradias do setor, em terreno plano, ao longo da Av. Carlos Ermelindo Marins (B) Vila com chão cimentado e canaleta de drenagem.

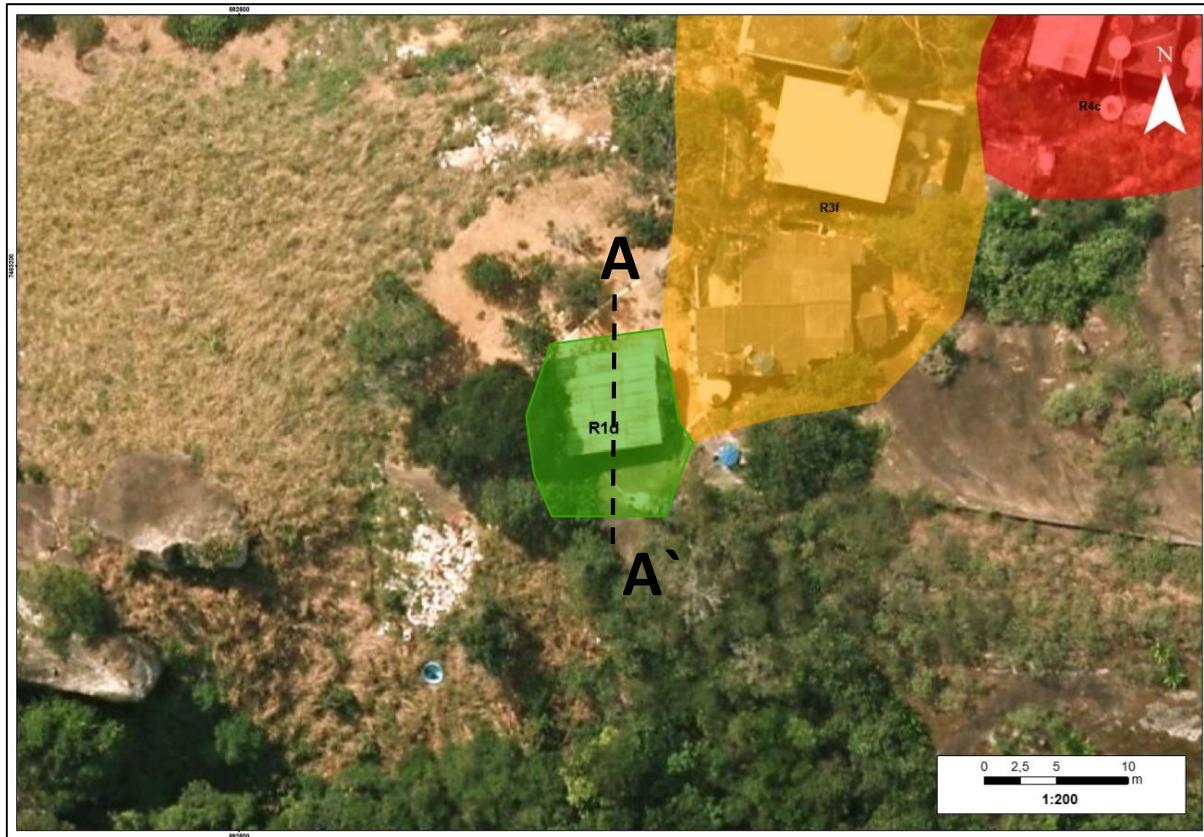
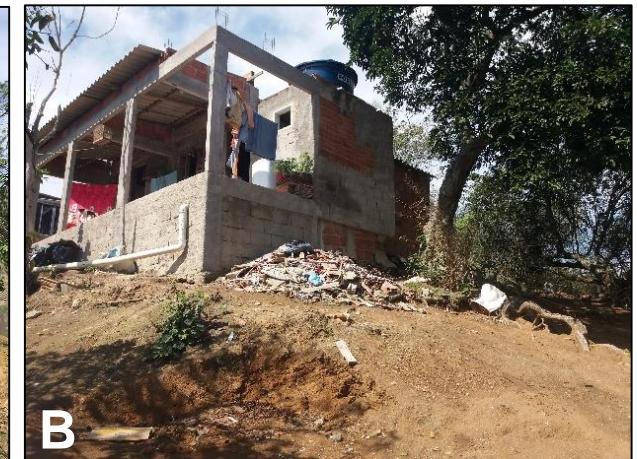
R1d – RISCO BAIXO

(A) e (B) Vista da frontal e lateral da casa. (C) Fundos da moradia.
