## Núcleo de Análise e Diagnóstico de Escorregamentos

# MAPEAMENTO DE RISCO A ESCORREGAMENTOS NA LOCALIDADE DE CAScarejo, JURUJUBA, NITERÓI, RJ

JANEIRO 2018

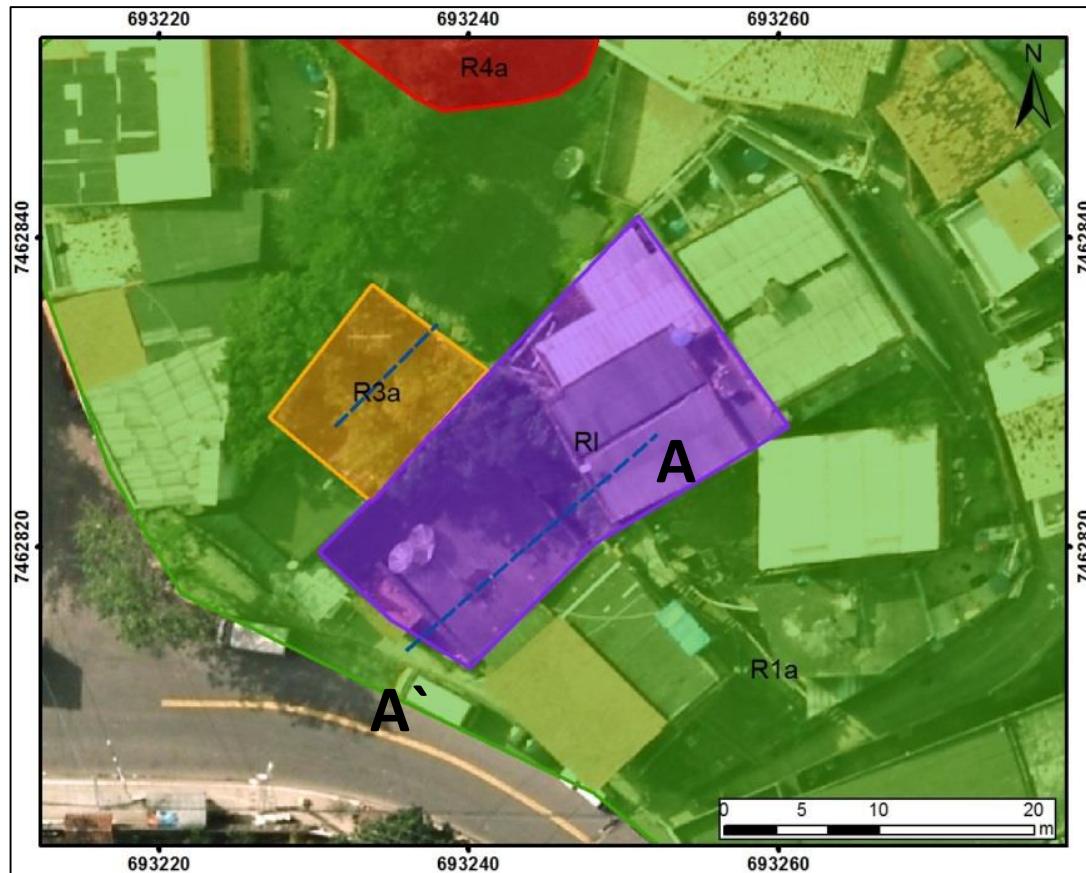
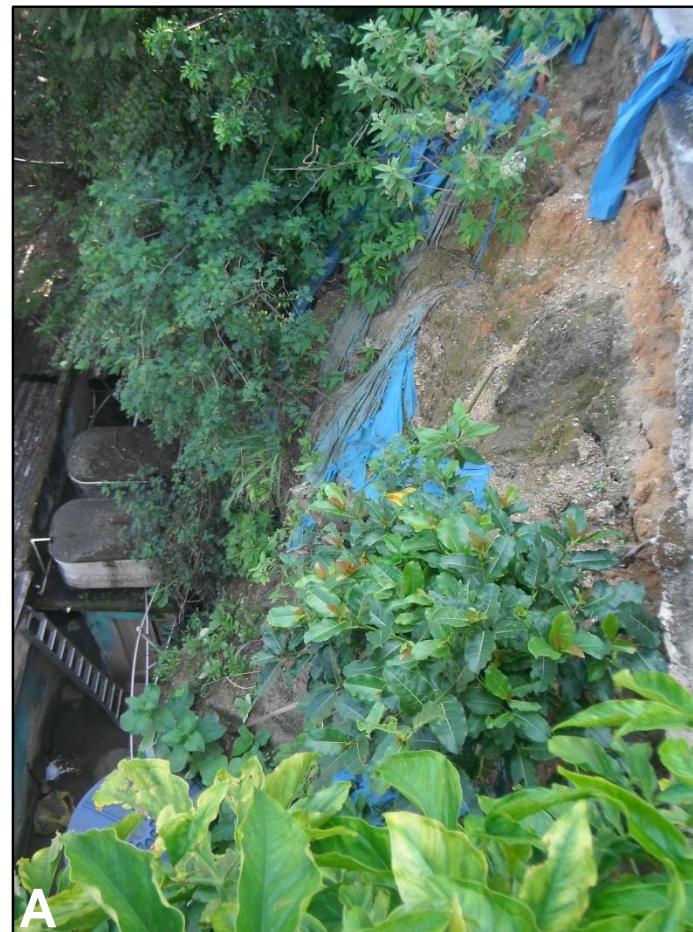
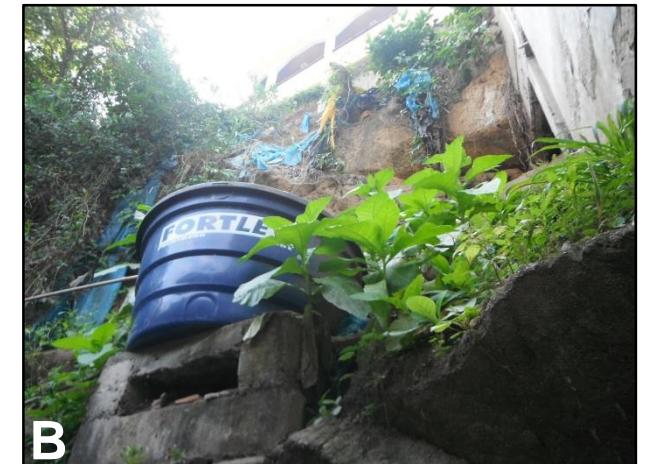
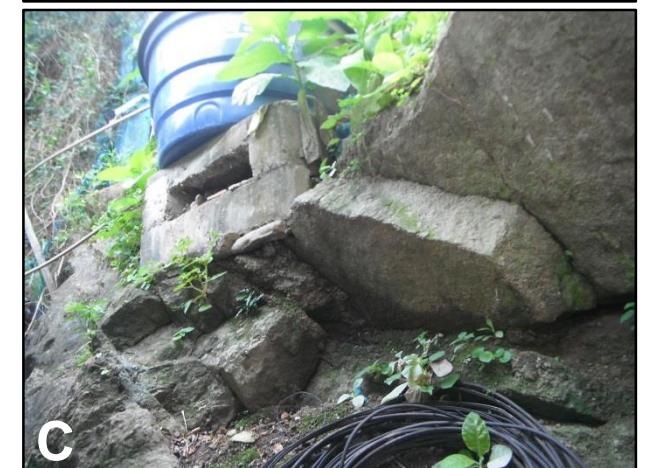
(A) Foto tirada da crista do talude, cicatrizes de escorregamentos pretéritos. Trincas e árvores inclinadas evidenciam a movimentação do material. Notar a proximidade do talude com as casas a jusante. (B) Vista da base do talude para os 2/3 superiores do corte, composto por rocha alterada, solo residual e lixo. Notar a proximidade de uma construção de 3 andares muito próxima a crista do talude. (C) Terço inferior do talude, composto de rocha com fraturamento intenso, com caixa d'água apoiada sobre os blocos individualizados.

Setor de risco iminente com casas a jusante e a montante do talude de corte de aproximadamente 15m de altura e 80° de inclinação, perfil composto por rocha sã, rocha alterada, solo residual e depósitos de lixo isolados. O setor já sofreu escorregamentos pretéritos e está localizado em uma zona de cisalhamento, com falhas preenchidas por pegmatitos e diques de basalto. O fraturamento é intenso, com orientações subverticais e subhorizontais, que individualiza blocos de rocha no terço inferior do talude. Na mesma porção, uma caixa d'água foi instalada, causando sobre peso e aumentando o risco de novos escorregamentos. O sistema de drenagem superficial é precário, existe surgência de água na base do talude e vazamento de tubulações no topo. São observadas trincas e abatimentos no topo do talude e na pavimentação a montante, bem como árvores inclinadas no meio do talude evidenciando a movimentação do material disposto.

Sugestão de medidas de redução de risco: Implantação de sistema de drenagem superficial, retirada da caixa d'água do meio do talude de corte, limpeza do local eliminando lixo e entulho e obras de contenção.

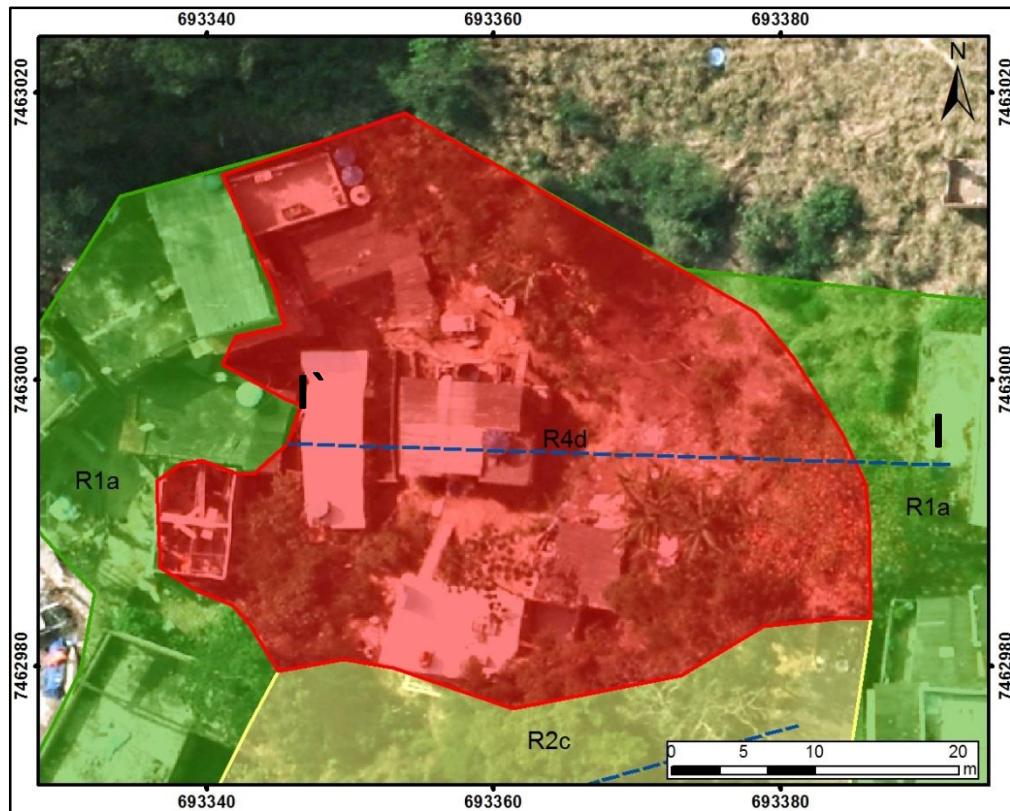
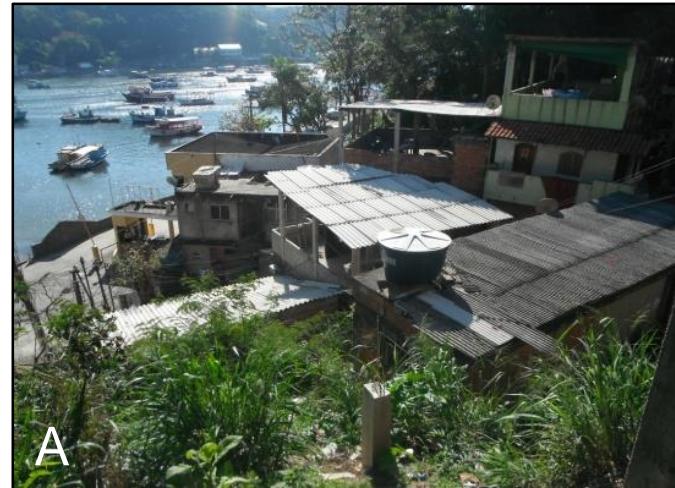
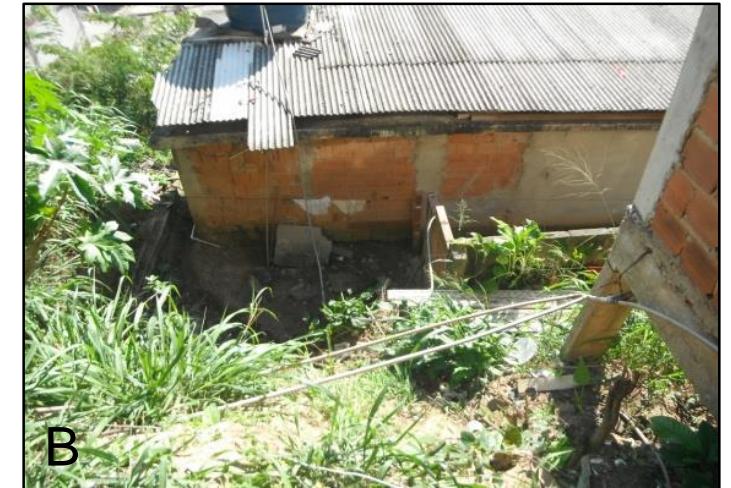
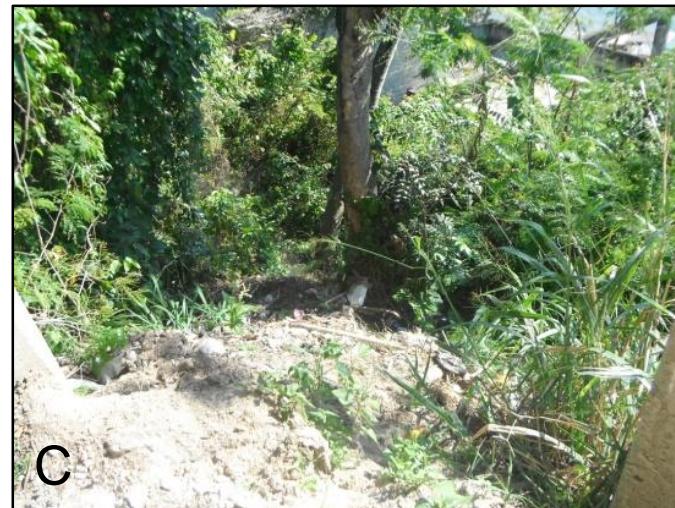
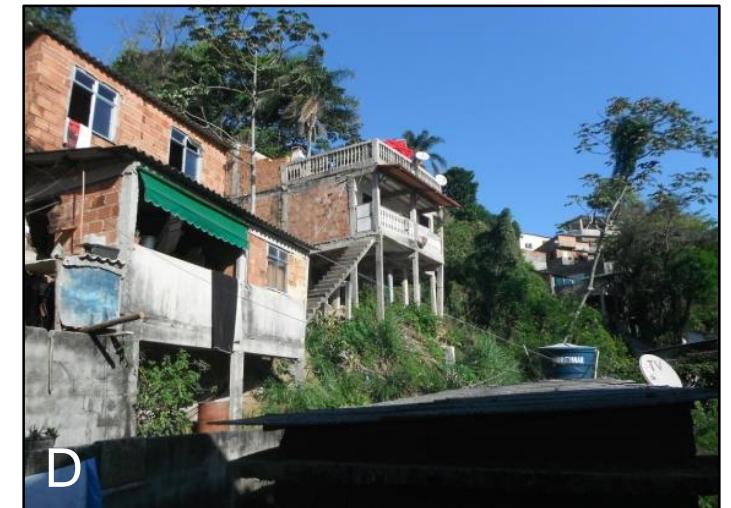
(A) Vista por cima de sequencia de taludes de corte com casas a montante e a jusante .(B) Talude de corte com uma casa a jusante e outra a montante .(C) Vista a montante de uma encosta (D) Casas na crista de taludes de corte.

Situação de casas a montante e a jusante de encostas naturais ou taludes de corte, as casas mais a jusante foram construídas em vários degraus de taludes de corte estes com altura máxima de 3m, inclinações subverticais e horizontes de solo transportado (mais fino) e solo residual, a montante há grandes talude de corte em aterro (com estes tendo até 4m de altura). Algumas evidências de movimentação foram observadas como, trincas nas moradias e no terreno, degraus de abatimento, muros embarrigados e cicatriz de pequenos escorregamentos.

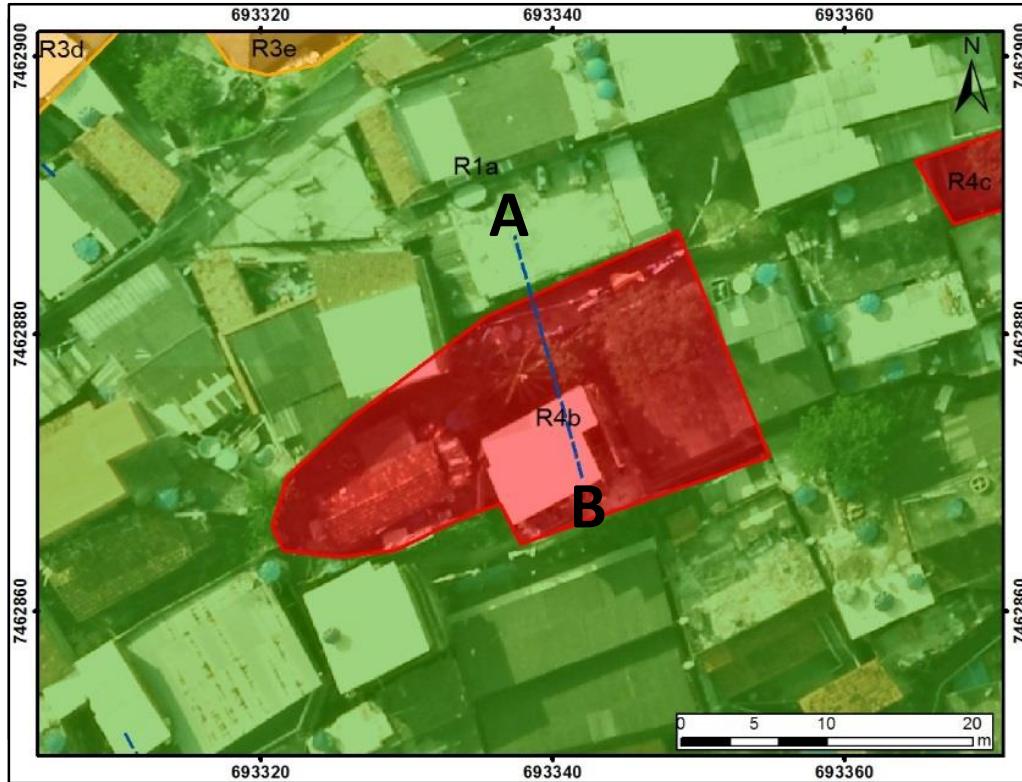
(A) Pilotis quebrado junto ao talude de corte e acúmulo de lixo junto à base. (B) Casa construída sobre a face do talude.

Setor de risco muito alto onde as casas estão construídas junto da base de um talude de corte ou distantes por até 3 m de distância desta base. O talude de corte de 8m de altura está inclinado em 60°, é composto por solo residual com vegetação rasteira com construções próximas à base e ao topo. Uma das casas junto ao talude foi construída sobre pilotis (foto A) que se encontra trincado, colocando-a ainda mais suscetível ao risco. Há acúmulo de lixo próximo à base do talude e não existe sistema de drenagem superficial no setor. Quatro casas a jusante do talude estão em risco muito alto de escorregamento.

Sugestão de medidas de redução de risco: retirada do lixo, construção de muro de contenção junto ao talude de corte, implementação de sistema de drenagem com canaletas no topo e na base, reforço do pilar quebrado.

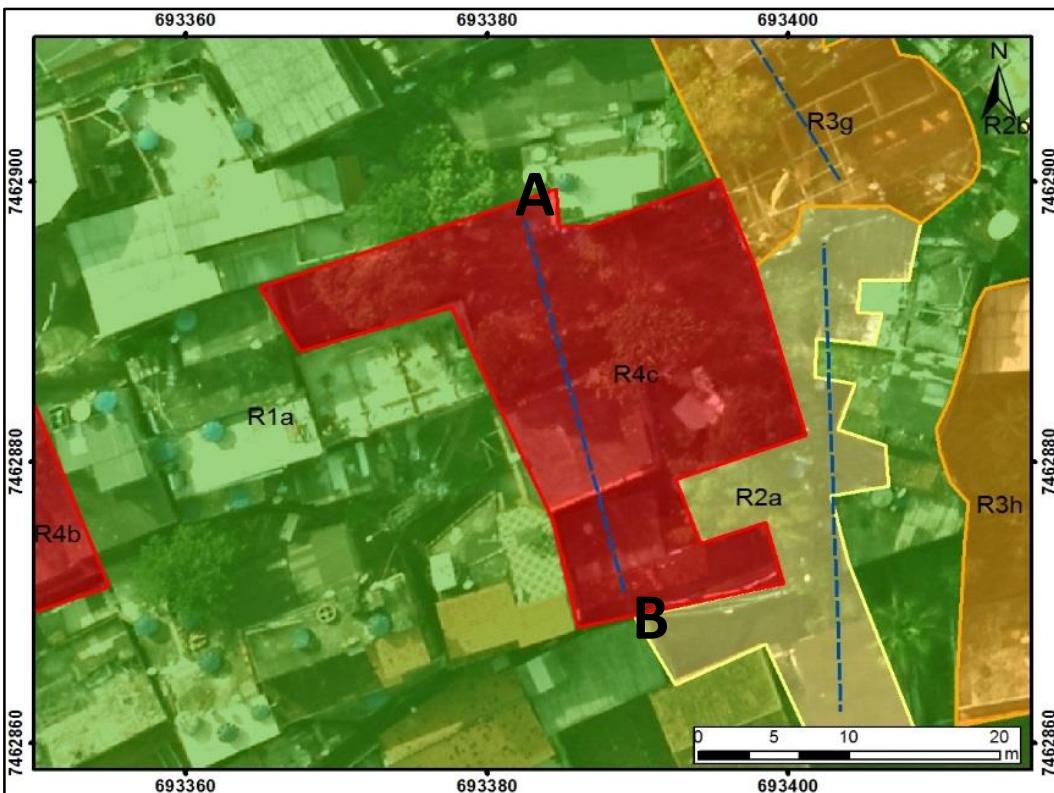
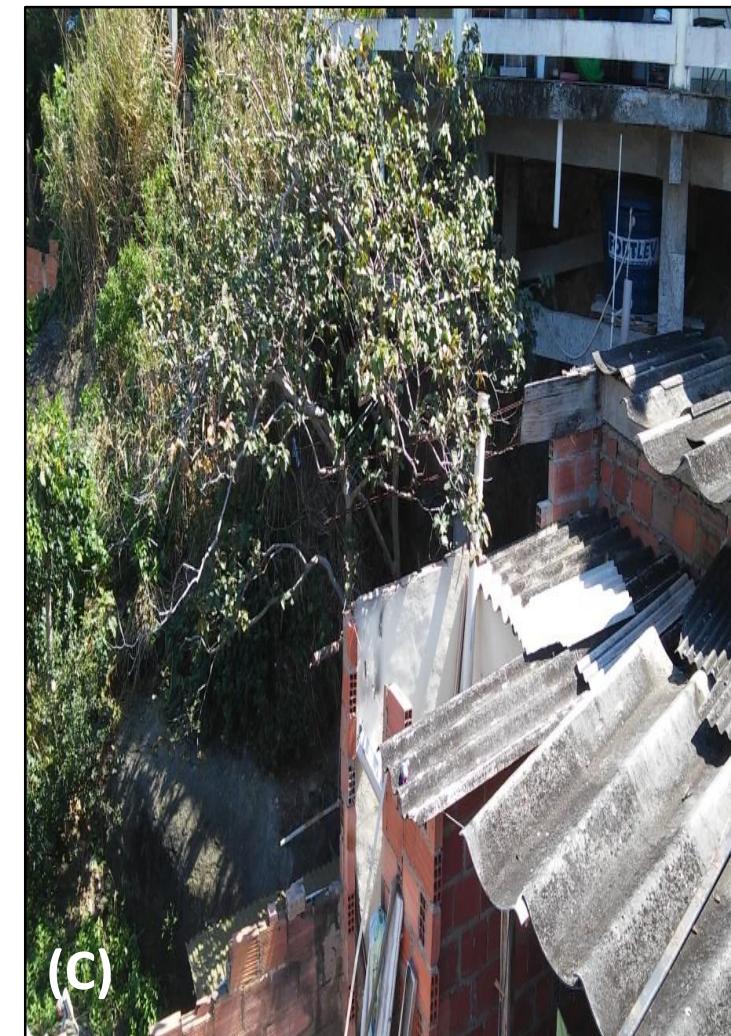
R4c – RISCO MUITO ALTO

(A) escorregamento pretérito (B) laje sobre talude (C) talude solo sobre rocha

Neste setor já ocorreram uma série de escorregamentos (2010, 2015 e 2016), que evidenciam o risco alto estabelecido. As casas estão sobre aterro, a declividade é acentuada e há um depósito de massa deslizada à meia encosta. A densa cobertura vegetal instalada no setor mascara as evidências de movimentação que possam existir no terreno.

Sugestão de medidas de redução de risco: obra de contenção e sistema de drenagem.

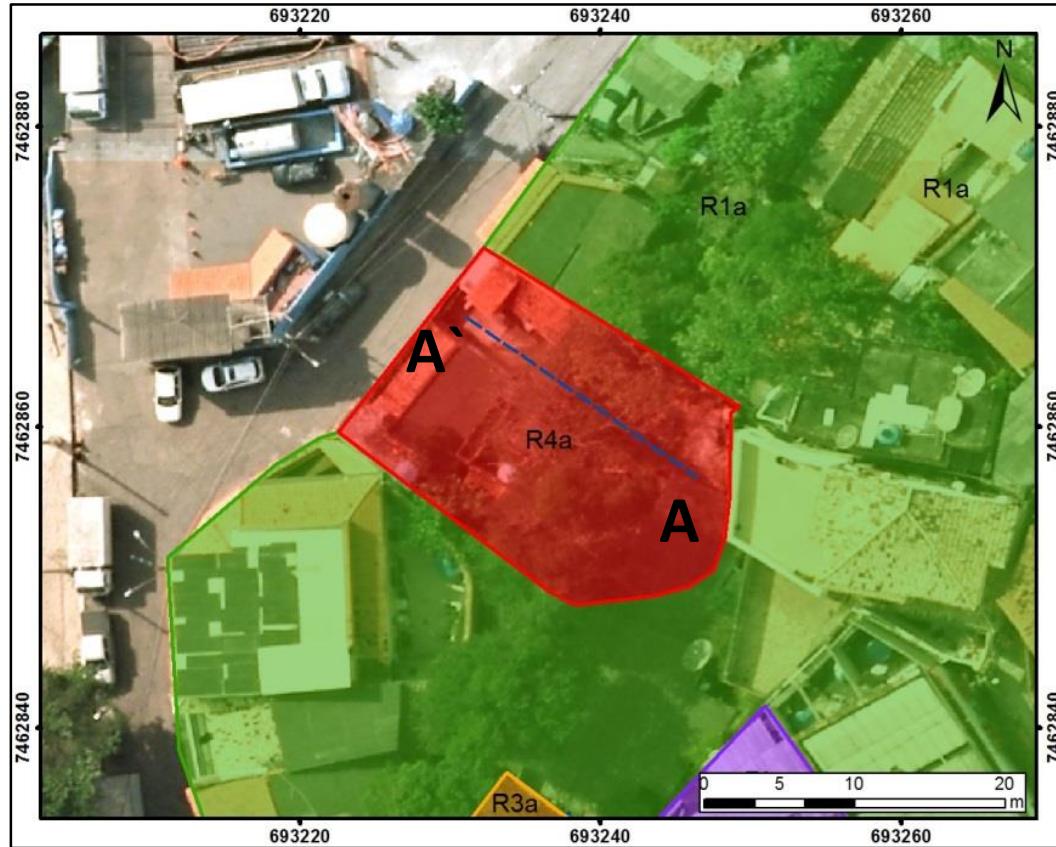
(A) Perfil da encosta com retaludamento e construções inadequadas. (B) talude a meia encosta com árvores tombadas e inclinadas. (C) Servidão danificada na crista da encosta. (D) Encosta tomada por lixo e entulho.

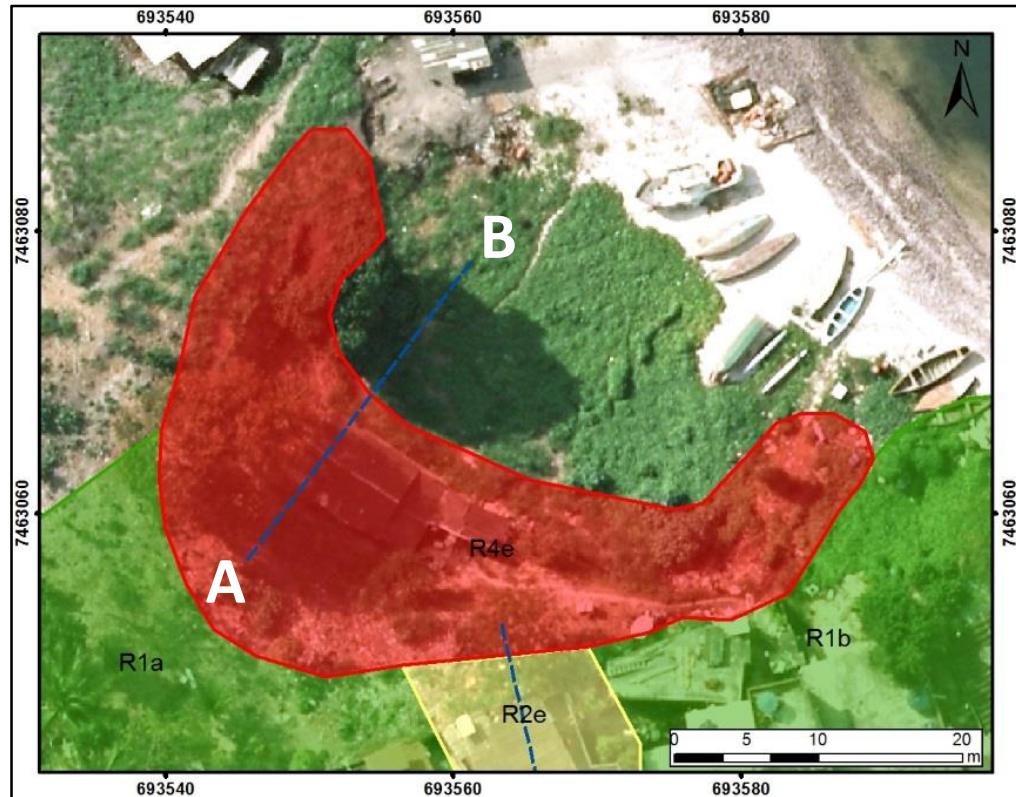
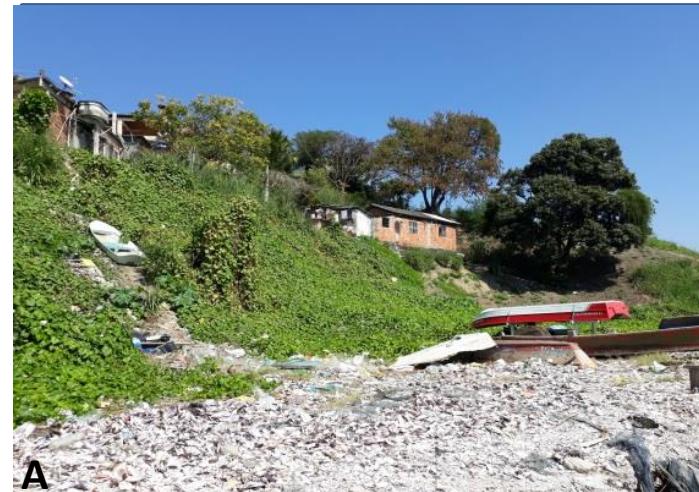
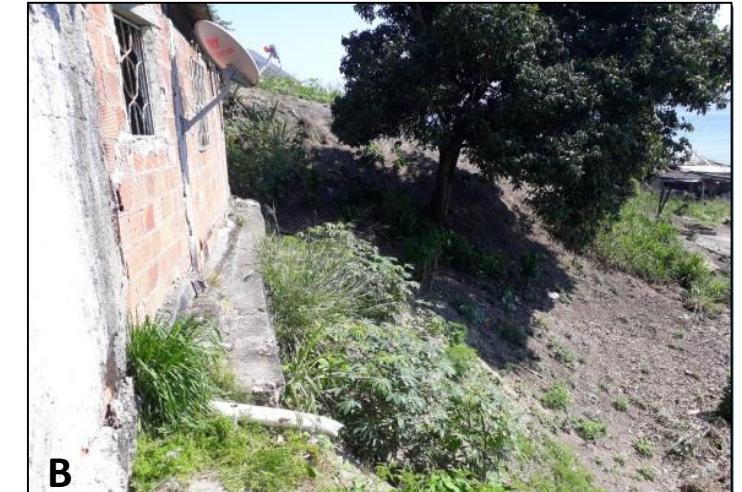
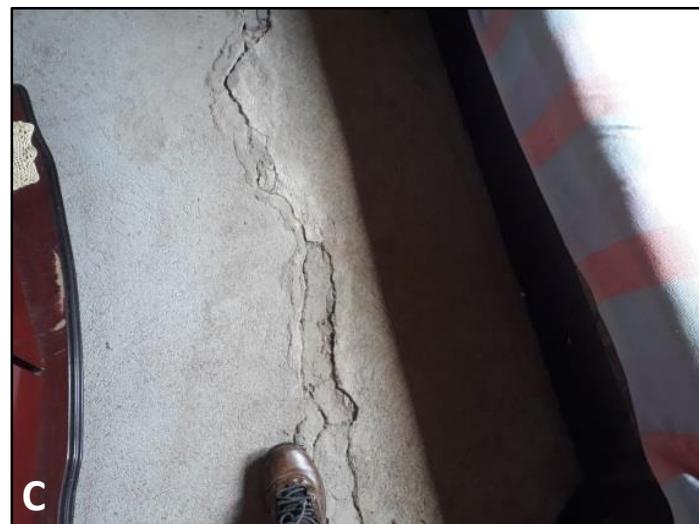
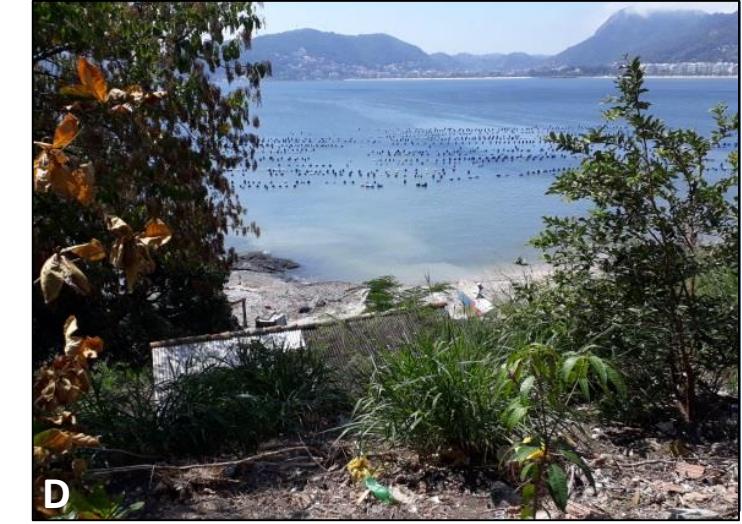
R4e – RISCO MUITO ALTO

(A) Vista frontal da moradia analisada (B) Talude a jusante da moradia com lançamento de água servida (C)Trinca no piso da moradia (D) talude a montante da moradia.

Setor de risco muito alto, com presença de lançamento de água servida e recalque do talude a jusante da moradia causando trincas de abatimento no piso e nas paredes da moradia. A montante da residência presença de um talude de corte verticalizado de aproximadamente 3 metros de altura. Há risco de deslizamento planar em talude de solo residual e aterro.

Sugestão de medidas de redução de risco: construção de muros de contenção nas bases dos taludes de corte/aterro, implantação de sistema de drenagem superficial.

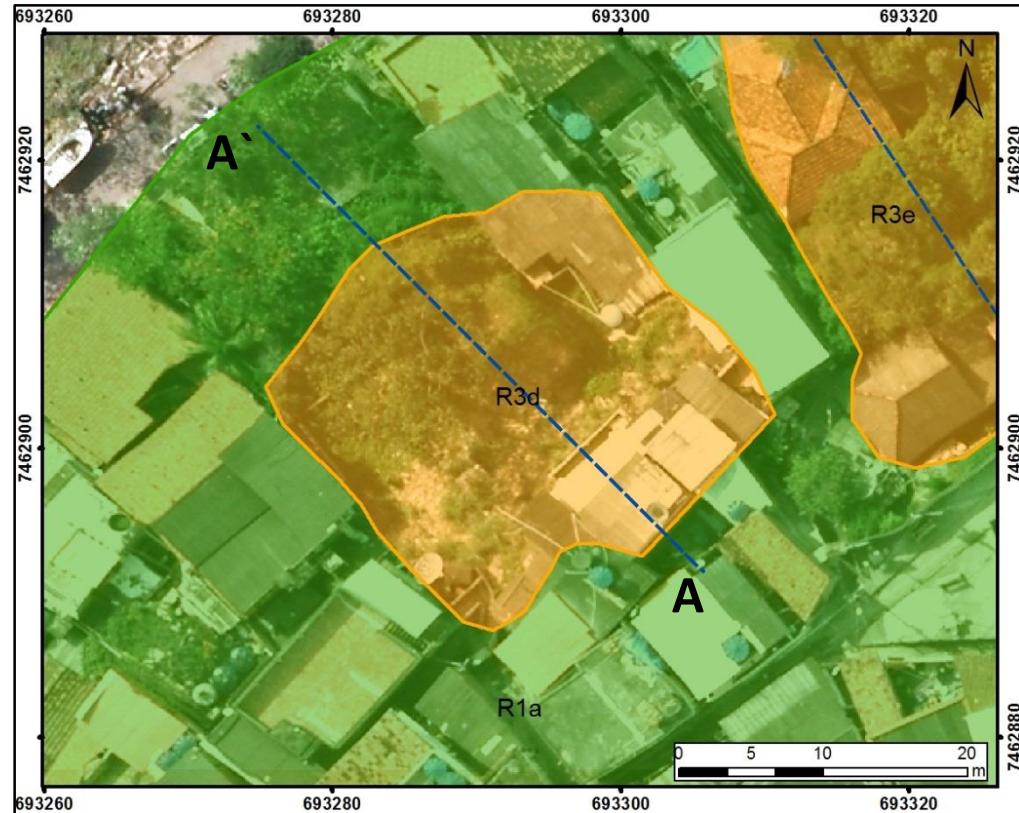
(A) Linha de casas na crista do afloramento (montante). (B) Linha de casas na crista do afloramento por outro ângulo. (C) Afloramento a montante de uma escadaria e (D) Casas a montante de uma encosta.

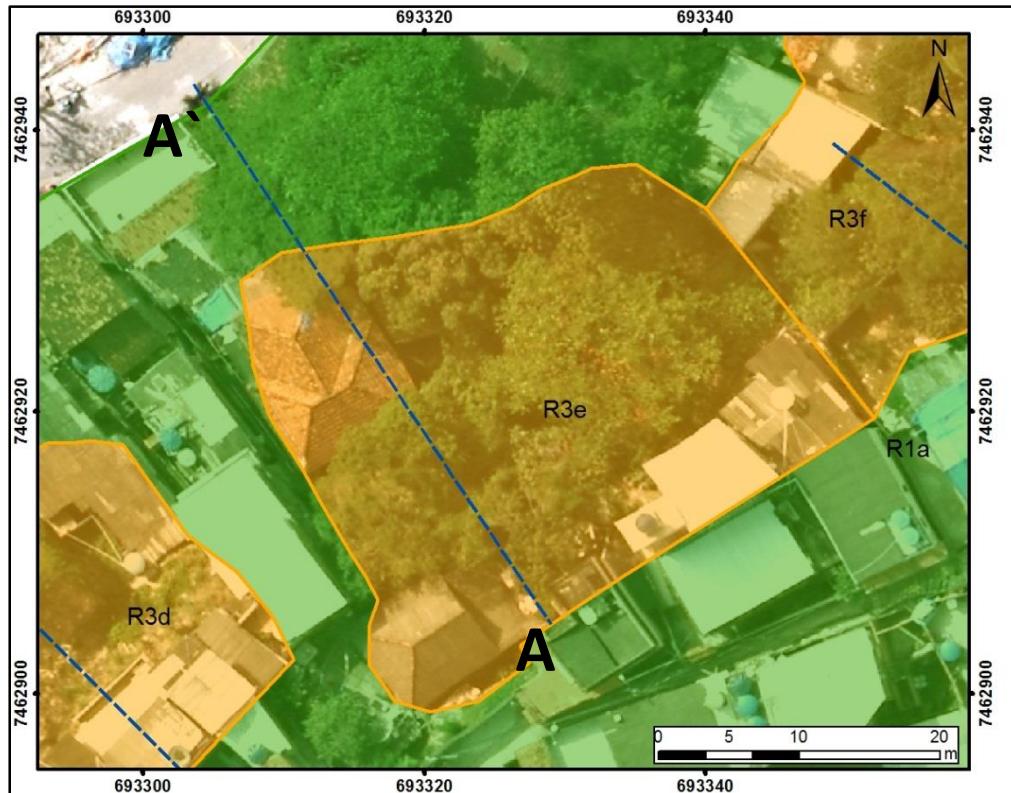
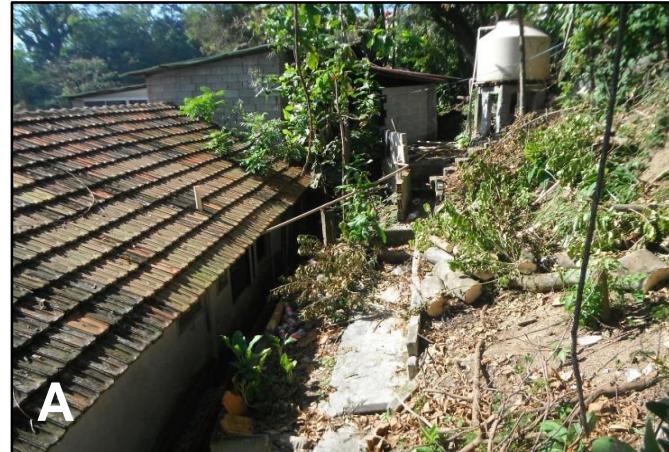
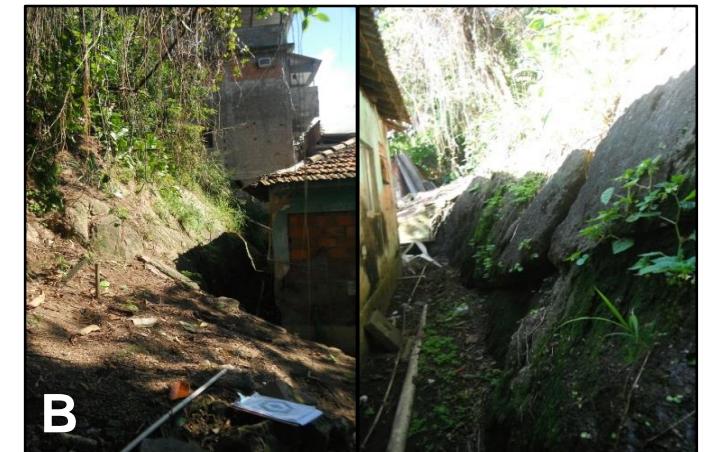
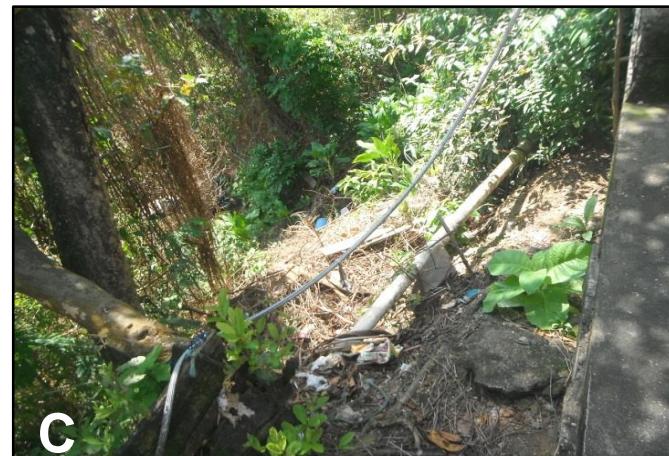
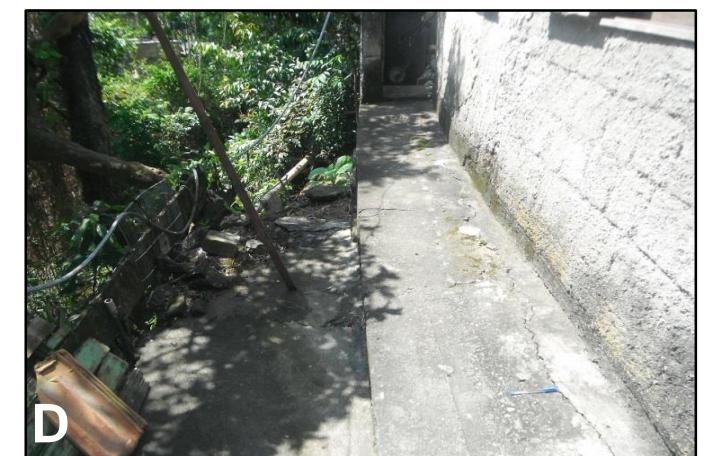
(A) Base da encosta com depósito de lixo e entulho. (B) Dois ângulos do afloramento rochoso fraturado que compõe a encosta e dista 1m da casa a jusante. C) Crista da encosta com árvores tombadas e inclinadas, tubulação danificada e entulho despejado. D) Trincas nas casas localizadas no topo da encosta..

Setor de risco alto com casas a montante e a jusante da encosta natural com aproximadamente 20m de altura e 60° de inclinação, composta por afloramento rochoso, solo residual e solo transportado. Taludes de cortes foram feitos na base da encosta que se encontra tomada por lixo e entulho, distando das casas apenas 1m. Fraturas no maciço e surgência de água desfavorecem a estabilidade e árvores inclinadas evidenciam movimentos na encosta, bem como trincas e degraus de abatimento nas casas. O sistema de drenagem superficial é precário e água servida é lançada sobre pontos específicos da encosta.

Sugestão de medidas de redução de risco: implantação de sistema de drenagem superficial, limpeza do local eliminando lixo e entulho e muros de contenção nos taludes de corte.

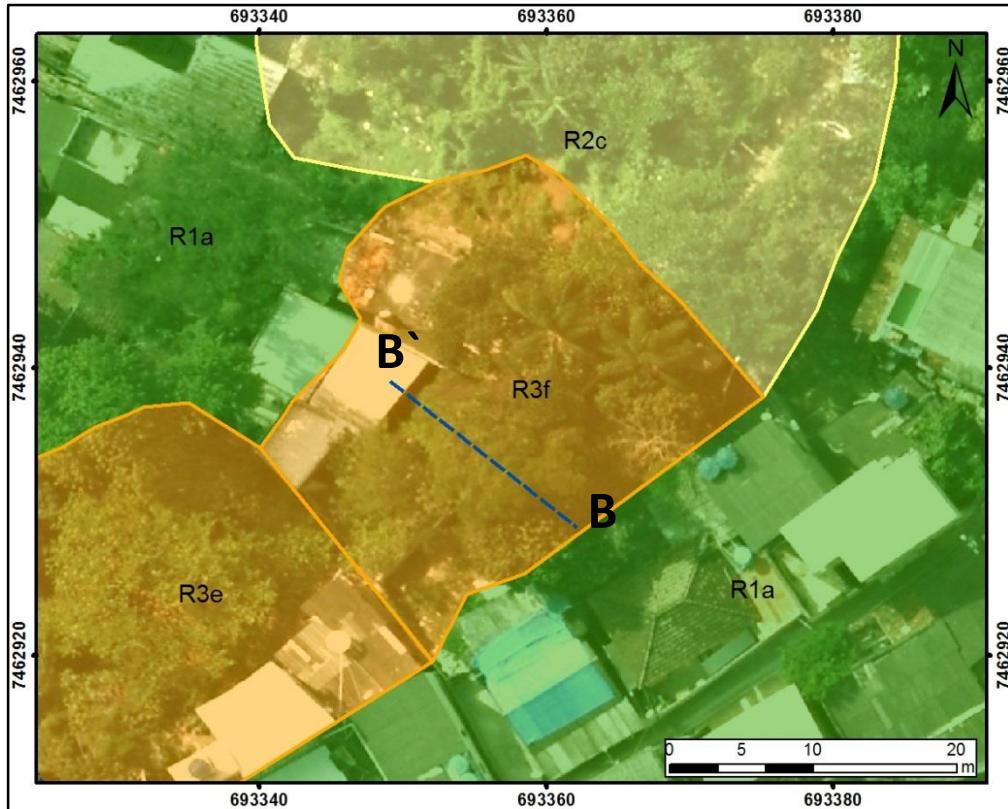
(A) casa a jusante de encosta onde já ocorreu escorregamento. (B) Talude de corte em aterro com via de acesso a jusante. (C) Linha de casas na crista da encosta e (D) Detalhe do corte em aterro.

No geral, casas em risco a montante e a jusante de taludes de corte, principalmente por haver construções em cima de aterros. Os taludes possuem altura máxima de 4m, inclinações subverticais e horizontes de rocha alterada na base, solo residual, solo transportado e aterro (com estes tendo até 2,5m de altura). Já houve uma ocorrência de escorregamento neste setor, atingindo uma casa a jusante (ver foto A). Trincas e muros embarrigados evidenciam movimentação do terreno

Sugestão de medidas de redução de risco: implantação de sistema de drenagem superficial e projetos de muros de contenção na crista da encosta e nos taludes de corte.

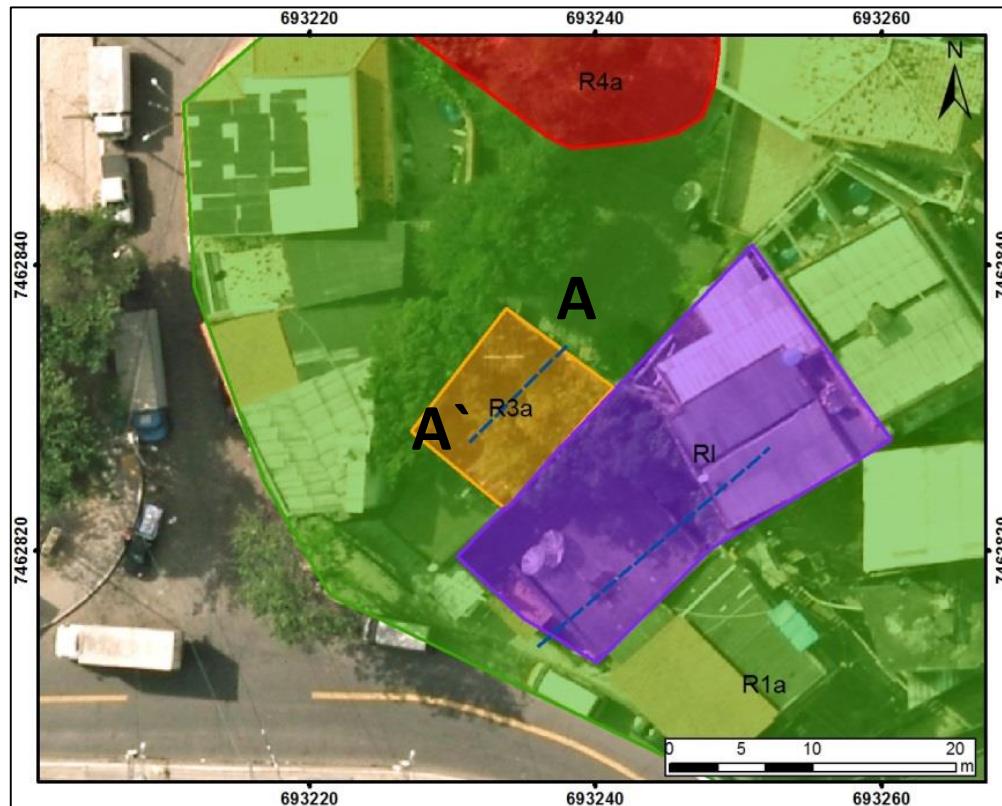
(A) Talude rochoso com fraturamento intenso individualizando blocos. (B) Escoamento superficial sobre fraturamento subvertical. (C) Depósito de lixo sobre o talude de corte.

Setor de risco alto com casas a jusante do talude de corte de aproximadamente 8m de inclinação, perfil composto por rocha sã, rocha alterada, pequena capa de solo transportado e depósitos de lixo isolados. O fraturamento intenso, assim como o sistema de drenagem superficial precário corroboram para a instabilidade do talude e algumas evidencias de movimentação são observada, como deslocamento de rocha, árvores inclinadas, abatimentos e trincas na pavimentação a montante do talude.

Sugestão de medidas de redução de risco: Implantação de sistema de drenagem superficial, limpeza do local eliminando lixo e entulho, limpeza da área de amortecimento.

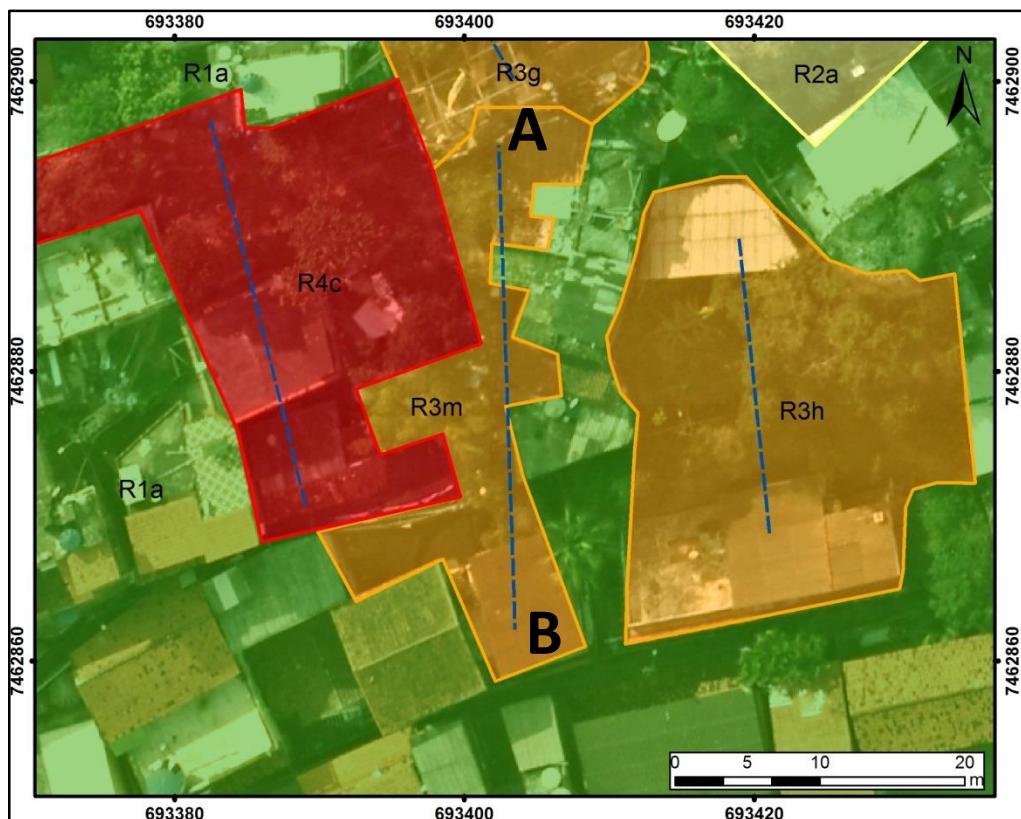
(A) Bloco de aproximadamente 8m³ apoiado sobre o maciço (B) Maciço rochoso atrás da casa, ininterruptamente úmido (C) Escoamento da água é feito por baixo da casa, por meio de canos de PVC (D) Entulho de plástico junto aos blocos e as raízes do bambu propiciam o acúmulo de água no local.

Setor de risco alto no qual as casas estão construídas sobre o maciço rochoso de 30° de inclinação, blocos de 2 a 8m³ apoiados sobre o maciço (3 blocos a montante da casa do Sr. Clodomiro). O fornecimento de água é precário sendo feito por meio de canos expostos na superfície, possibilitando o vazamento de água diretamente sobre a superfície do maciço onde a água é escoada juntamente com a água pluvial, até a travessa Gonçalo Ferreira. Há risco de rolamento de blocos.

Sugestão de medidas de redução de risco: calçar os três blocos com cintas de cimento, ou atirantá-los. construir canaleta a montante da casa que direcione as águas pluviais até a travessa.

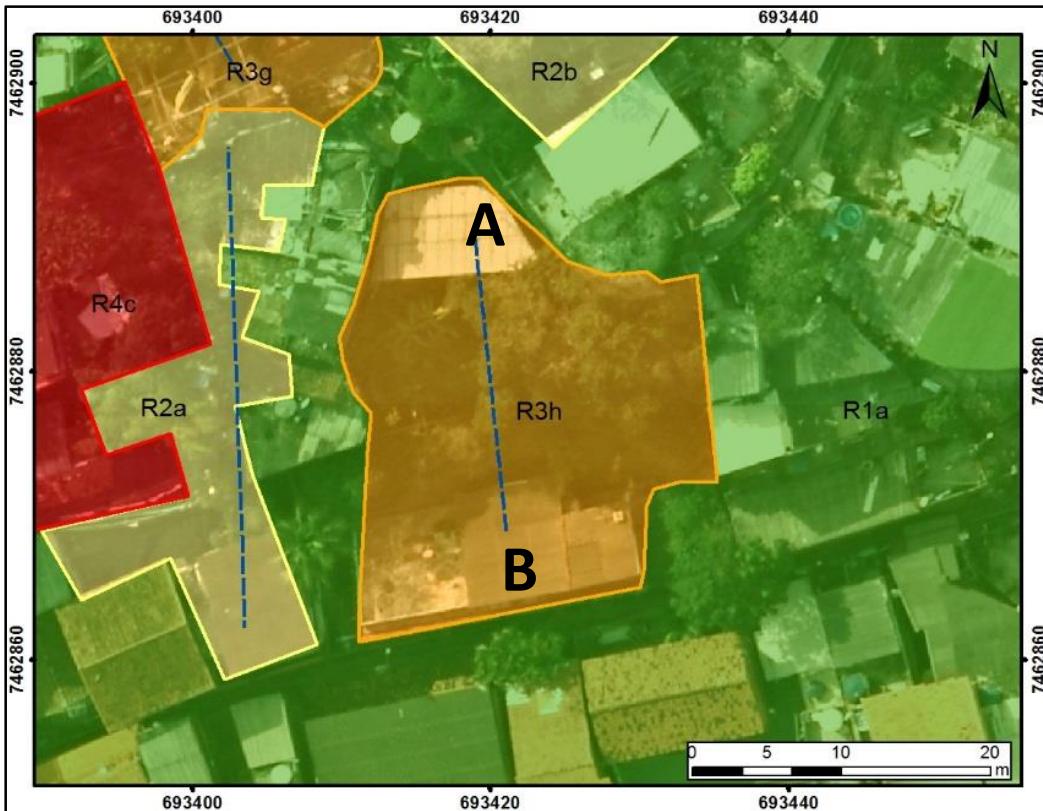
(A) Casa junto ao topo do talude. (B) Casa próxima à base do talude.

Setor de risco alto com moradia no topo do talude de corte e uma segunda casa a 1m a jusante da base do talude. O talude com altura de 10m e inclinação variável de 35°, próximo ao topo, e 70° na base é composto por solo residual sobre a rocha que aflora no pé do talude. A casa a jusante está próxima por 1m do afloramento rochoso, e a 3m de distância da camada de solo sobre a rocha. Há risco de escorregamento para as duas casas.

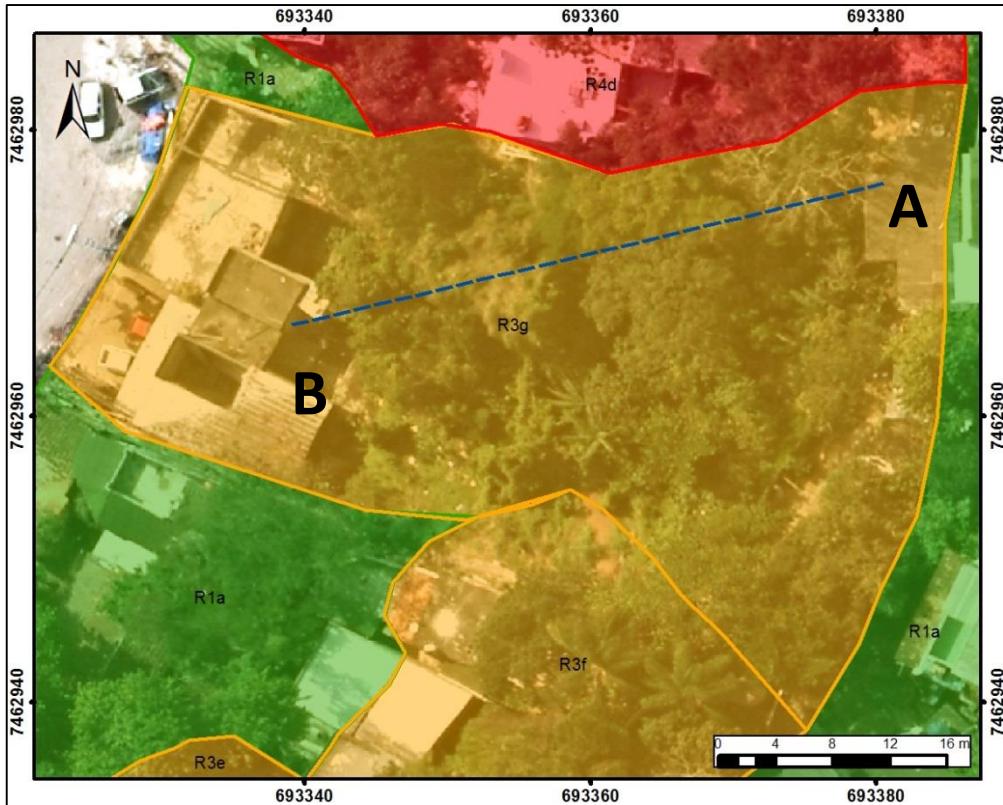
Setor: NT-CAS-05

A) Talude de corte a montante de uma via de acesso com uma encosta a jusante deste. (B) Muros deformados na crista de uma encosta. (C) Sópé de uma encosta com "leque" de lixo e entulho e D) Residência construída sobre aterro na crista de uma encosta.

Setor de risco alto com casas a montante e um grande galpão a jusante das encostas naturais com altura aproximada de 30m e taludes de corte, estes com altura máxima de 2m. O setor fica entorno de uma drenagem natural expressiva que causa instabilidade no terreno e atualmente já afetou a servidão a montante da drenagem. Lixo e entulho compõem o depósito da encosta.

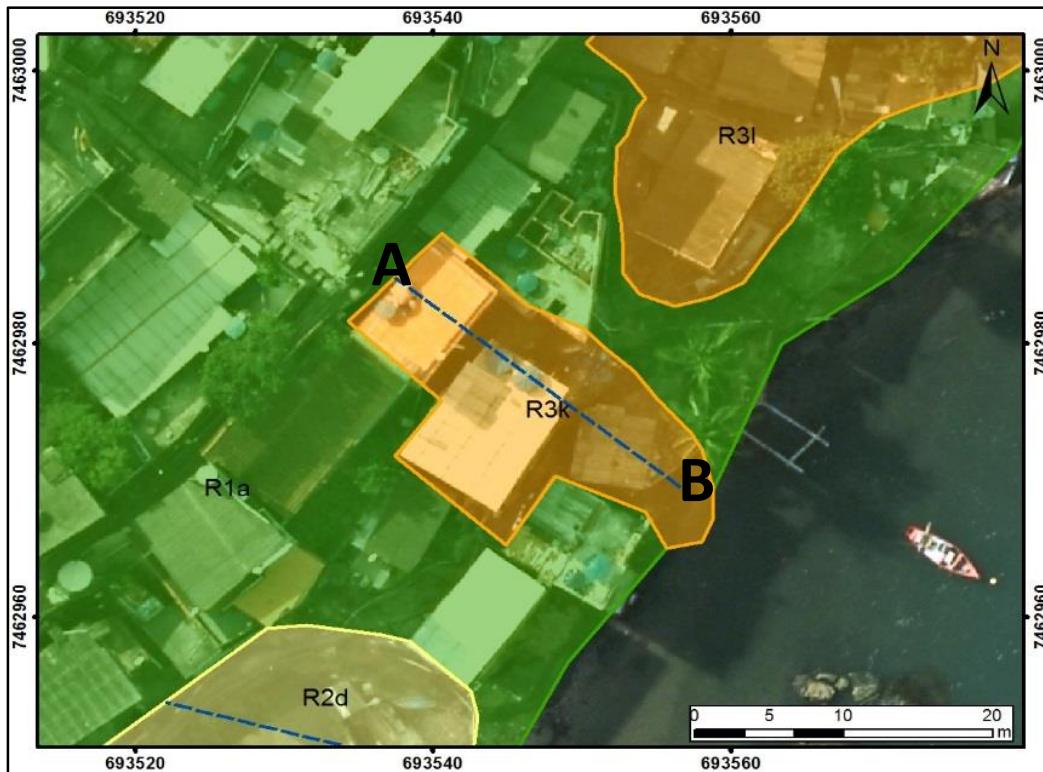
(A), (B) e (C). Talude com lixo e entulho onde a casa foi construída (D) Vista a partir de jusante das 3 moradias incluídas no setor.

Setor de risco alto com moradia construída sobre talude de aterro com presença de lixo e entulho depositados sobre o mesmo. Há a presença de talude de corte subverticais em solo sobre rocha próximo as moradias.

Sugestão de medidas de redução de risco: construção de muro de contenção nos taludes, implantação de sistema de drenagem superficial e limpeza dos lixos e entulhos depositados sobre o talude.

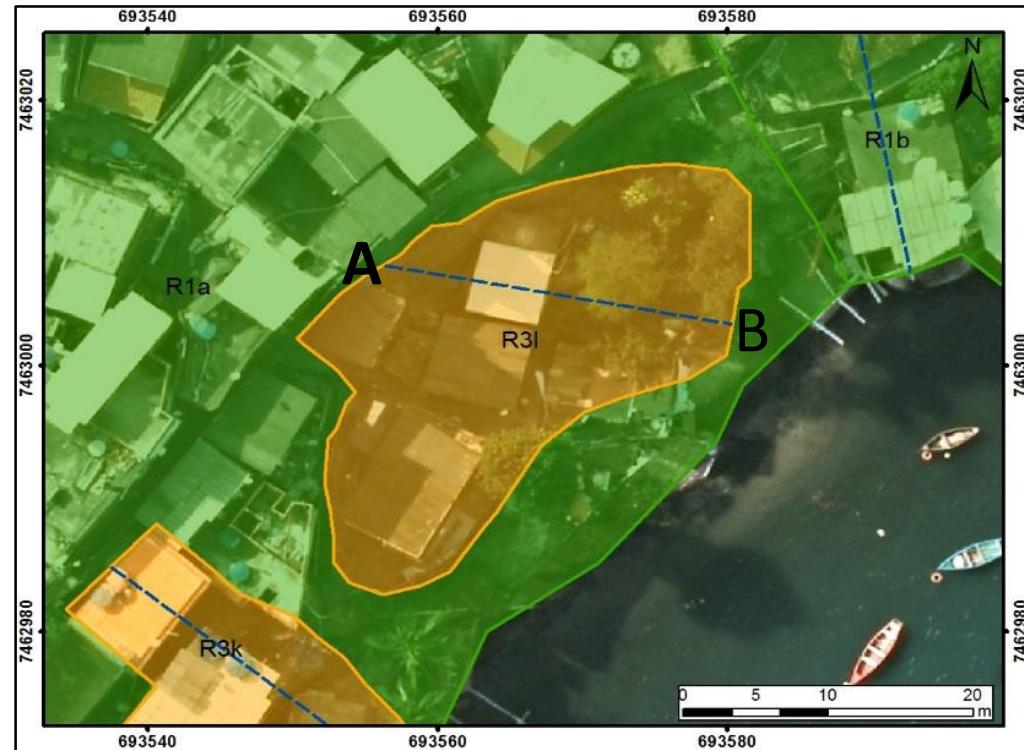
(A) Talude de corte com moradias situadas a montante e a jusante (B) Talude de corte a jusante de moradas com cicatriz de deslizamento planar.

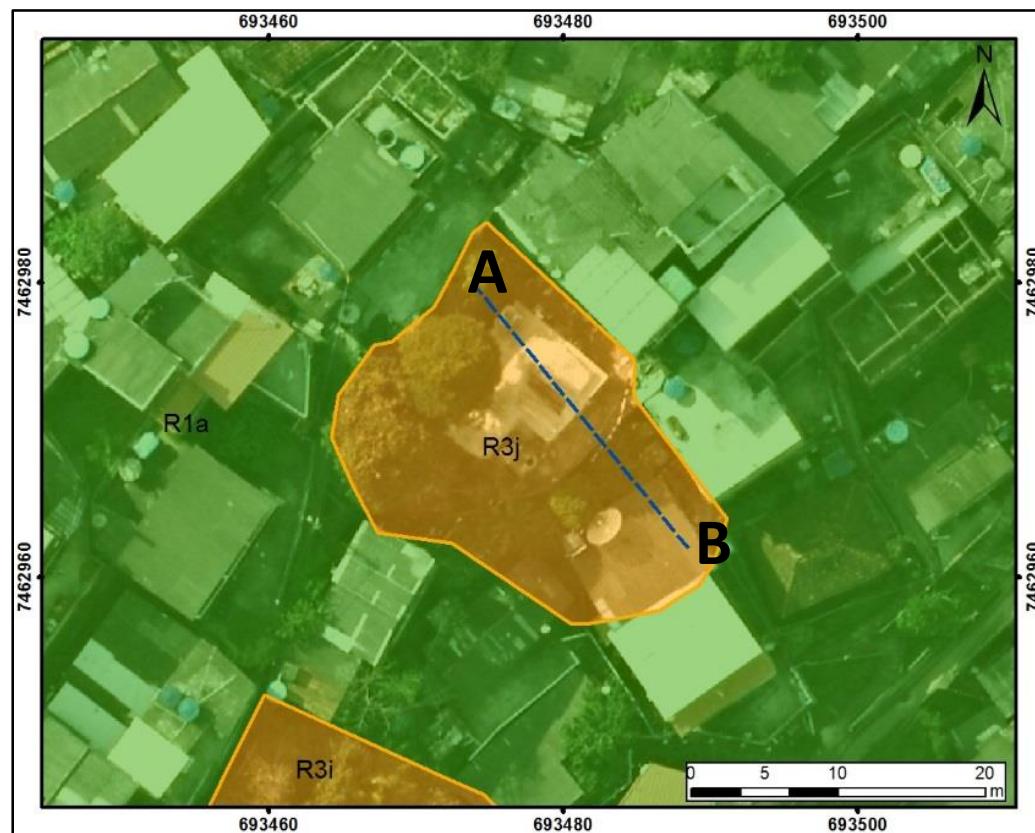
(A) Talude de corte entre as moradias (B) Muro sem dreno a montante de moradia com sinais de umidade. (C) Talude de corte entre as moradias (D) Lançamento de água servida.

Setor de risco alto, com depósito de lixo e entulho sobre o talude e presença de lançamento de água servida no terreno.

Sugestão de medidas de redução de risco: implantação de sistema de drenagem superficial e construção de muros de contenção nos taludes a montante e a jusante das moradias.
