## Núcleo de Análise e Diagnóstico de Escorregamentos

# MAPEAMENTO DE RISCO A ESCORREGAMENTOS NA LOCALIDADE DE CAScarejo, JURUJUBA, NITERÓI, RJ

JANEIRO 2018

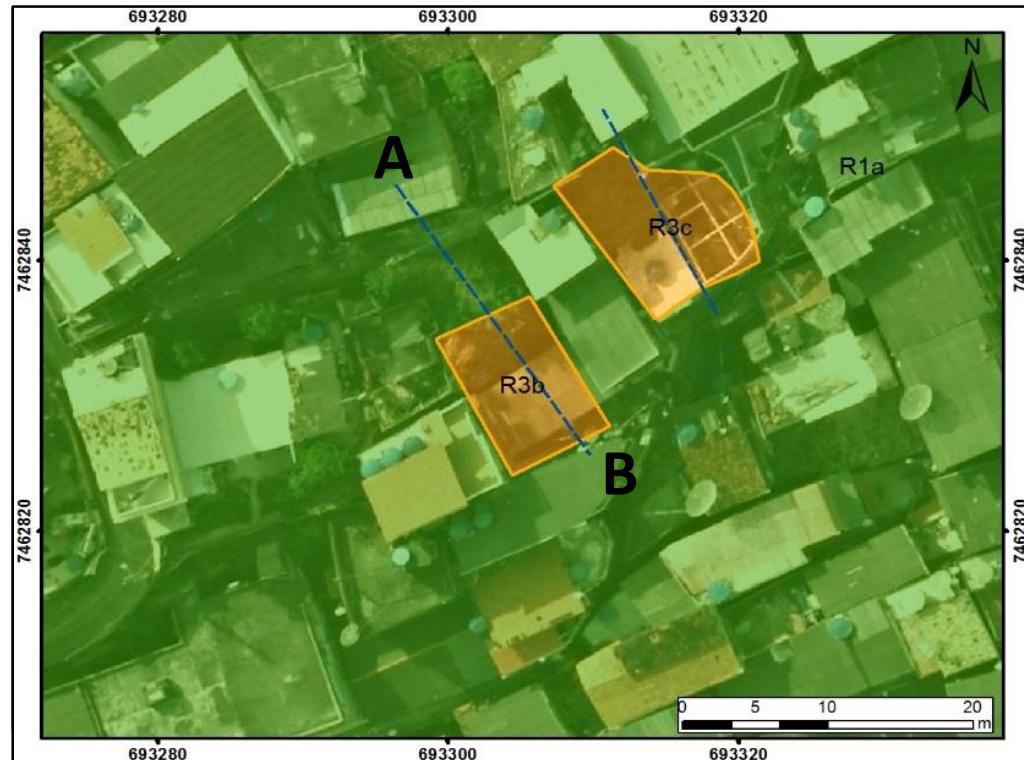
(A) Talude de corte com rocha alterada, junto à caixa d'água da casa. (B) Acúmulo de água na base do talude.

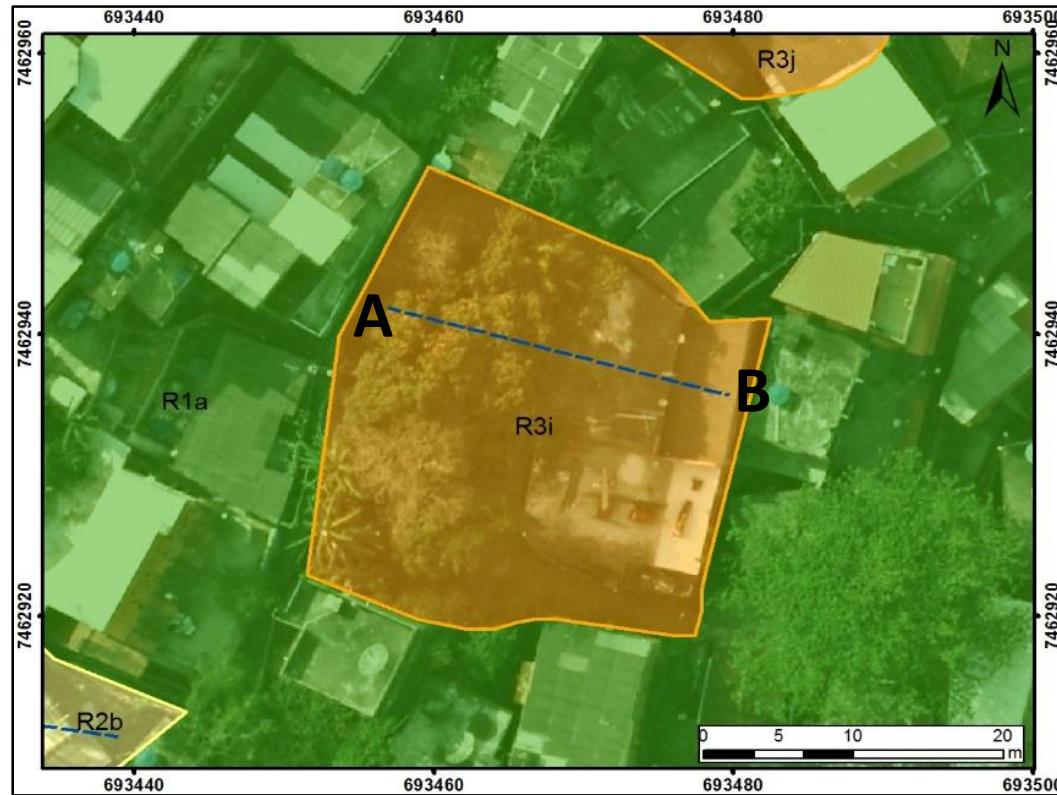
(A) Muro quebrado e embarrigado a montante da moradia (B) e (C) Árvore inclinada a montante da cicatriz de escorregamento (D) Plantio de bananeira no talude a montante da moradia.

Setor de risco alto, com cicatriz de escorregamento planar que destruiu parcialmente um muro a montante da moradia e hoje se encontra embarrigado. Presença de afloramento rochoso, árvore inclinada e plantio de bananeira no talude a montante da moradia.

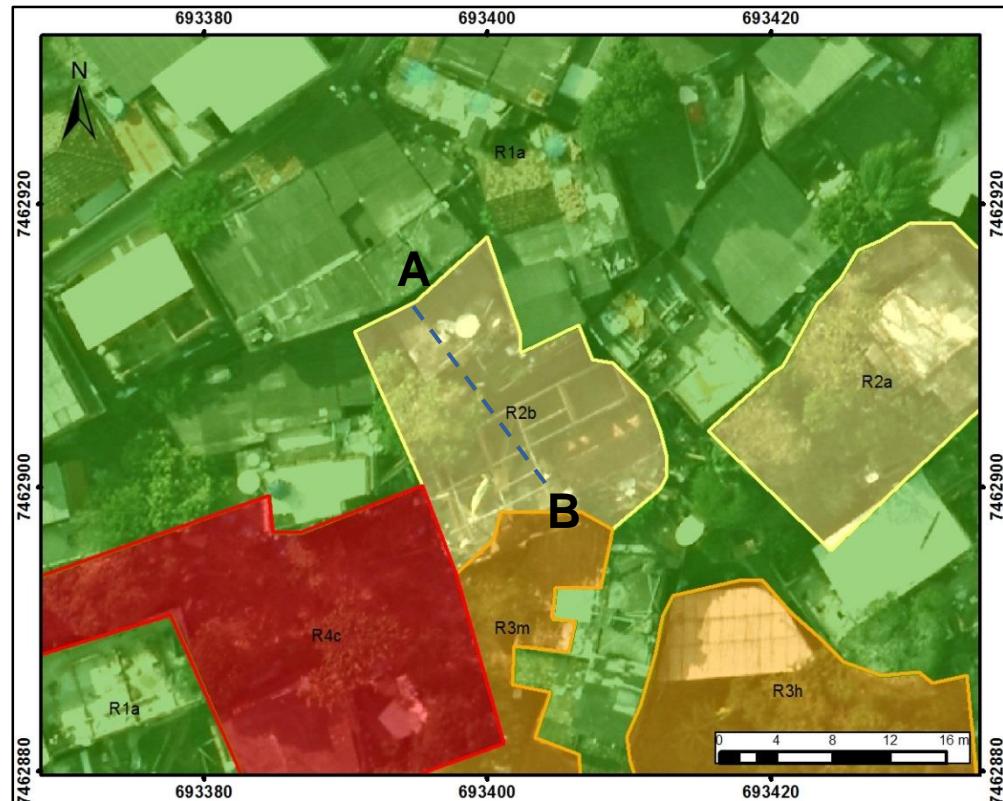
R2b – RISCO MÉDIO

(A) solo residual com resíduos (B) parte jusante do talude (C) talude com caixa

Neste setor há um talude de corte de 4,5m e 70° de inclinação, no topo deste existem caixas d'água, e a distância da residência localizada na base até o talude de corte corresponde a 2m. Não há evidências de movimentação de massa no terreno analisado, sendo os únicos aspectos significativos que corroboram para o grau Médio de risco para este setor, o fato de se tratar de um talude de corte, a altura do talude e principalmente a distância entre a casa a jusante e a encosta.

Sugestão de medidas de redução de risco: obra de contenção e sistema de drenagem.

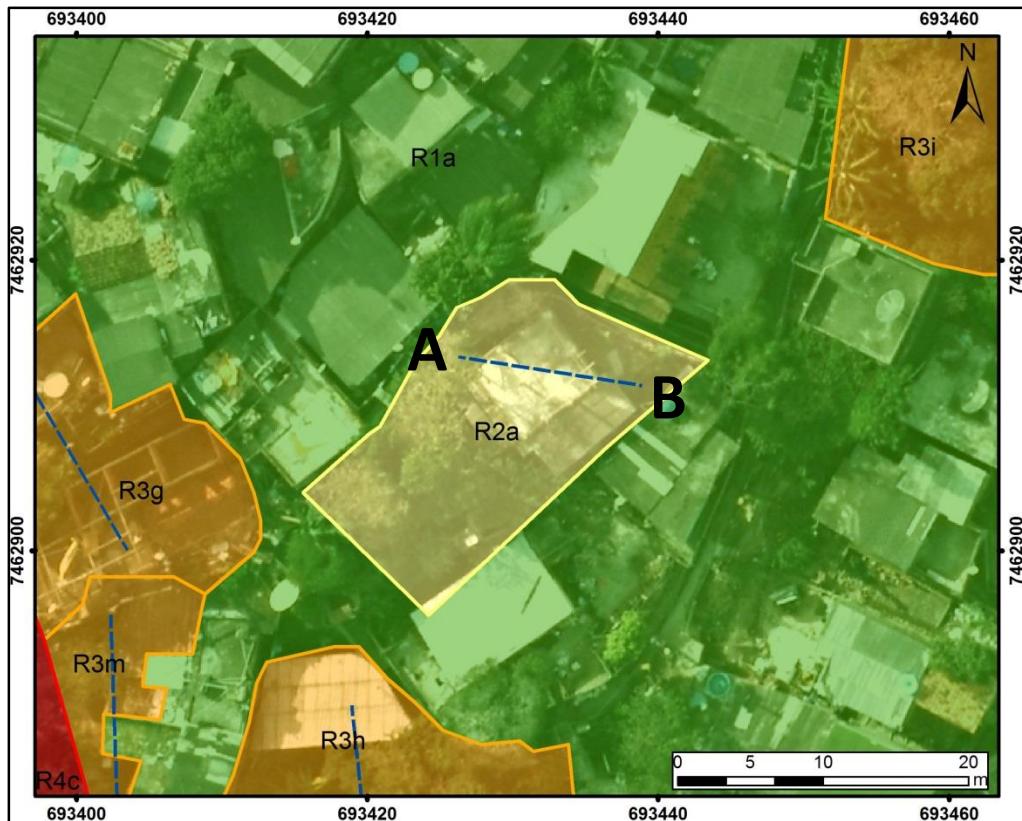
(A) e (B) Talude de corte a montante de moradia (C) e (D) Lançamento de água servida sobre a via de acesso

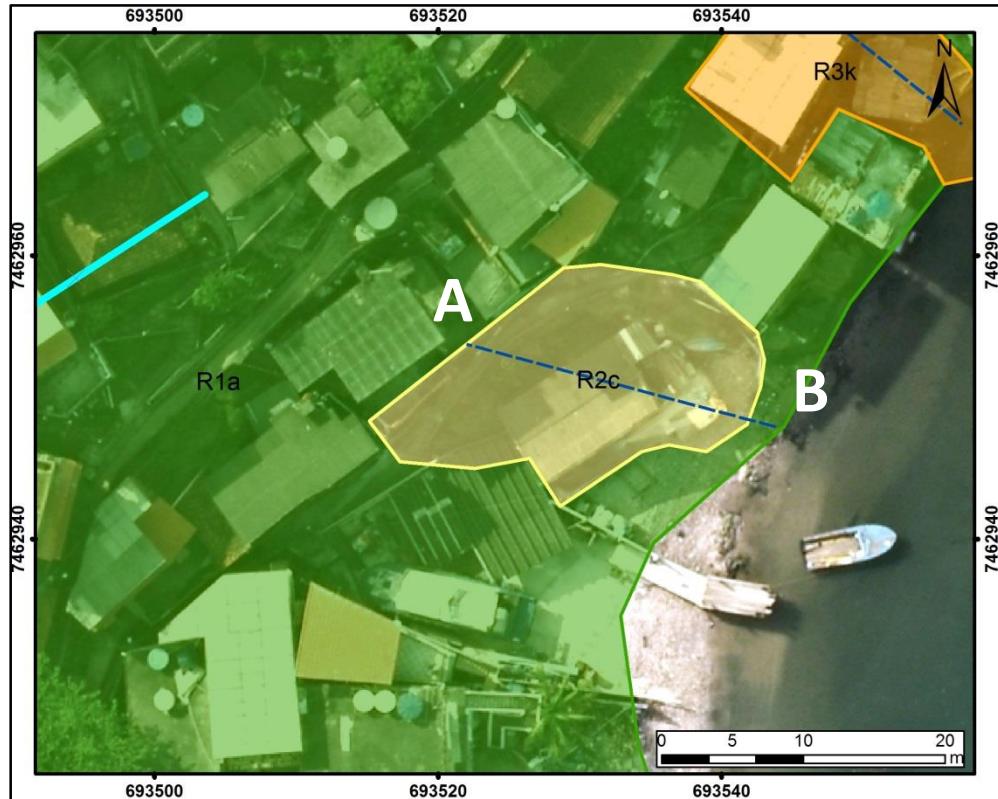
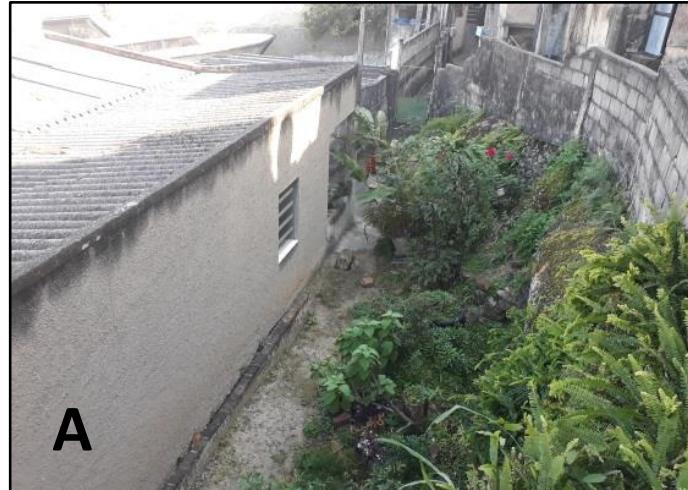
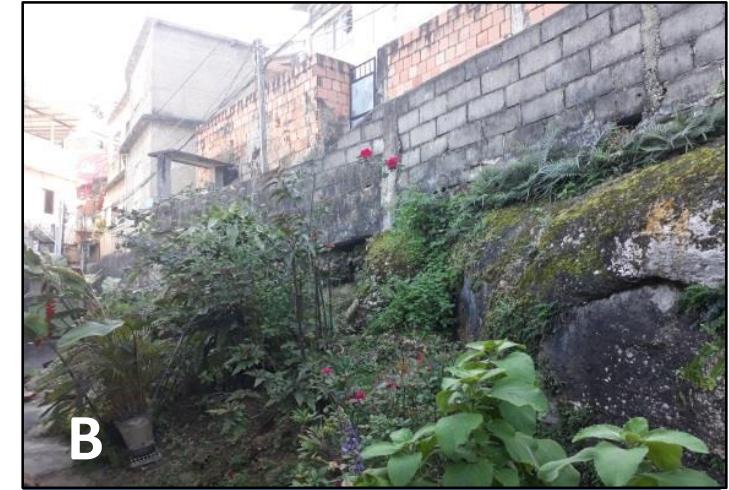
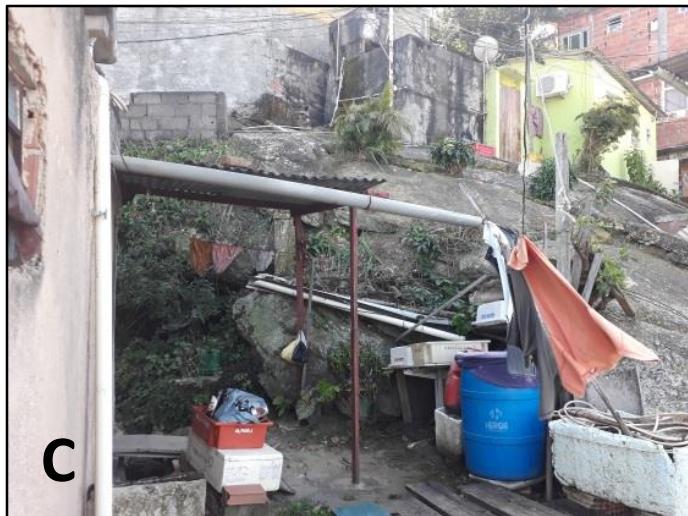
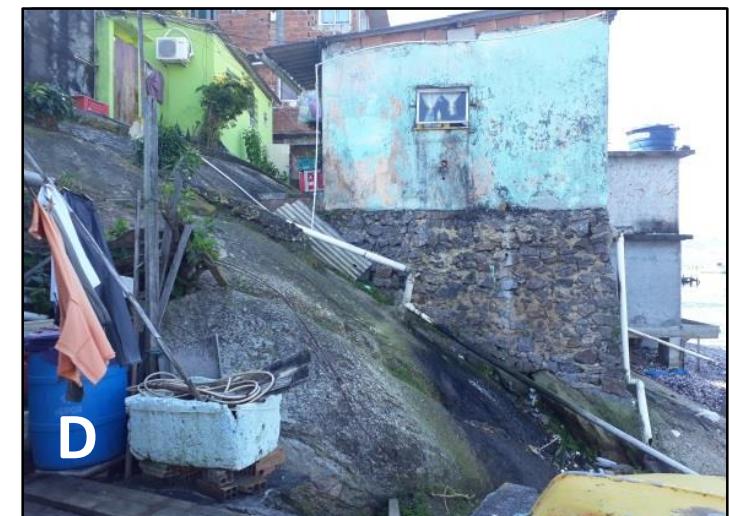
(A), (B) e (C) Afloramento rochoso e fraturado a montante da moradia (D) Vazamento de tubulação e lançamento de água servida sobre o afloramento.

Setor de risco médio, com moradia situada a jusante de afloramento rochoso fraturado e presença de vazamento de tubulação e lançamento de água servida sobre o talude. Há reduzida possibilidade de queda de blocos rochosos nos fundos da moradia.

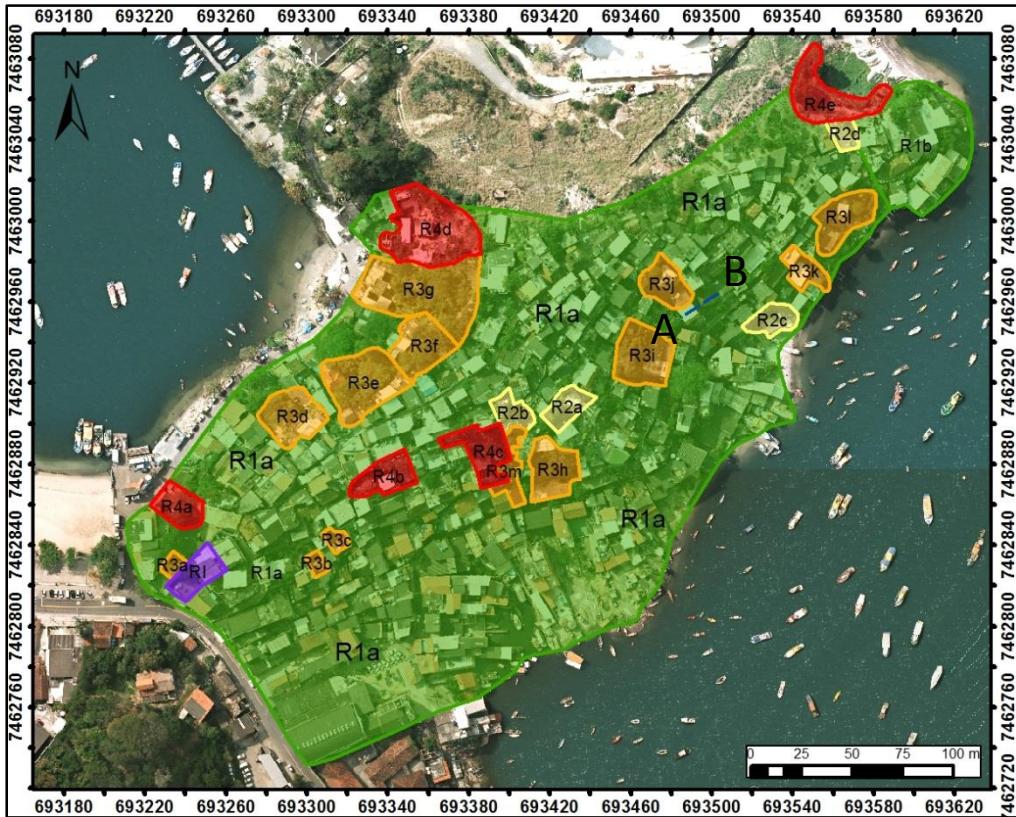
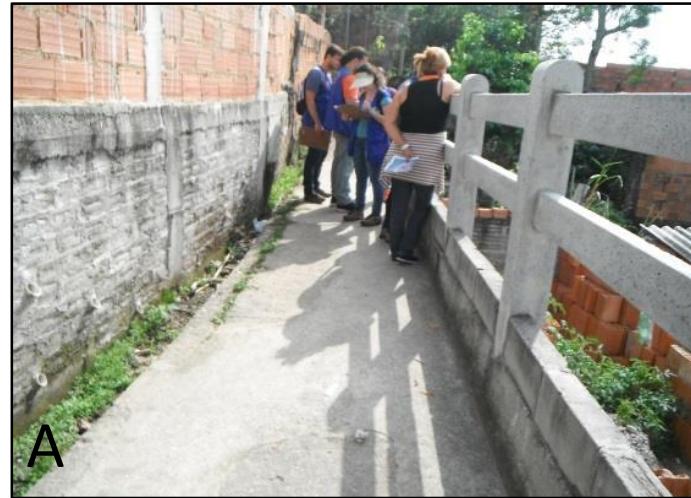
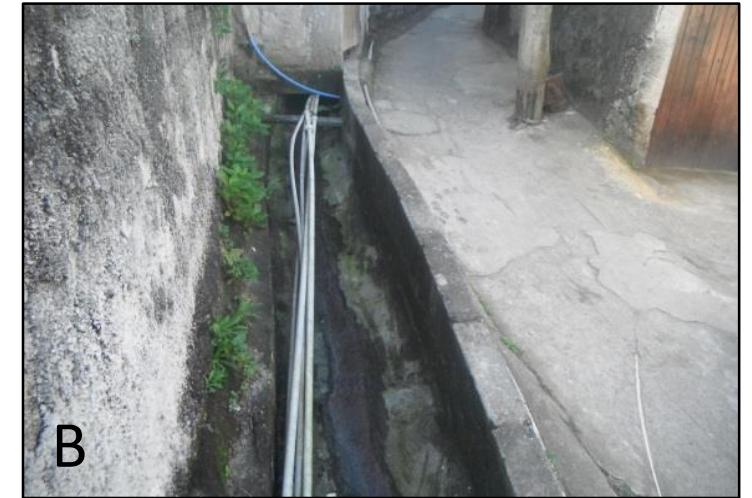
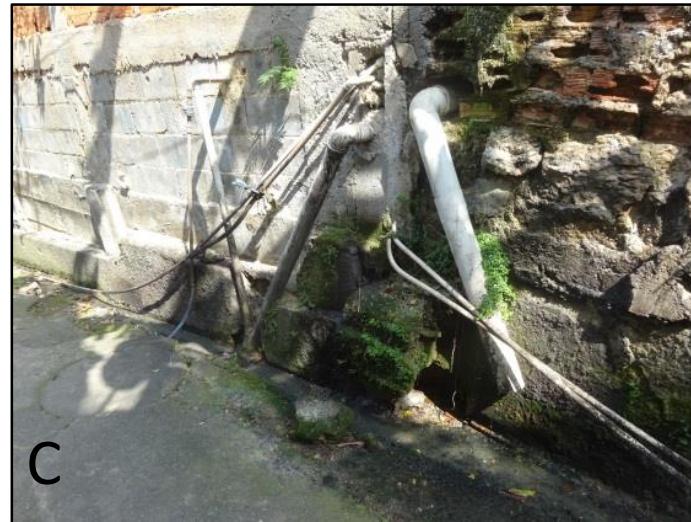
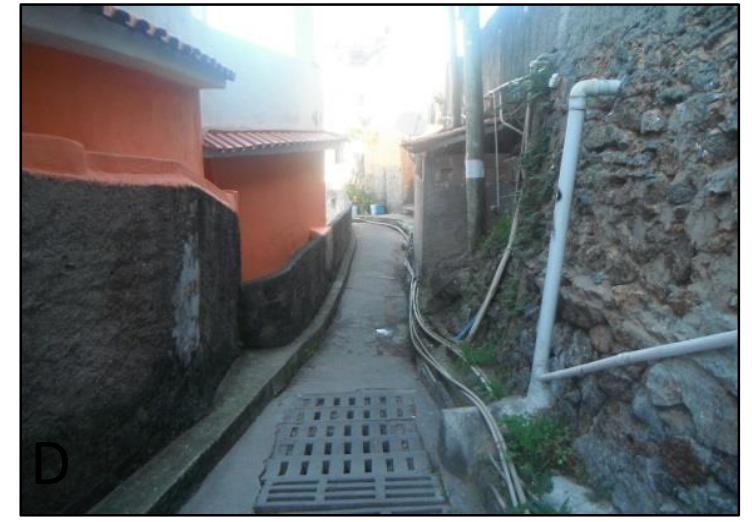
(A) Local onde ocorreu escorregamento (B) Sistema de drenagem superficial precário (C) Vazamento de tubulação (D) Talude impermeabilizado a montante de moradia.

Setor de baixo risco em que as áreas se encontram em grande parte impermeabilizadas, essa é a maior característica da área. O Sistema de drenagem é precário, existem vazamentos em tubulações.

Em casos pontuais, existência de taludes de corte verticalizados de aproximadamente 2m de altura com muros de concreto localizados em suas bases minimizando o risco associado.

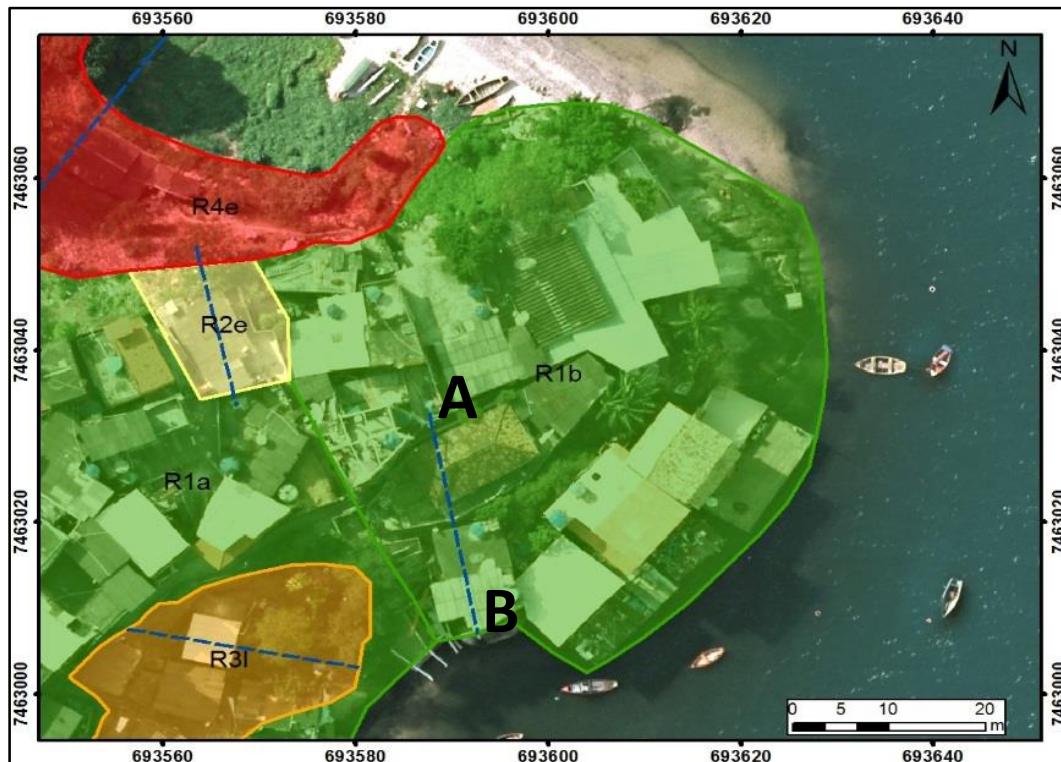
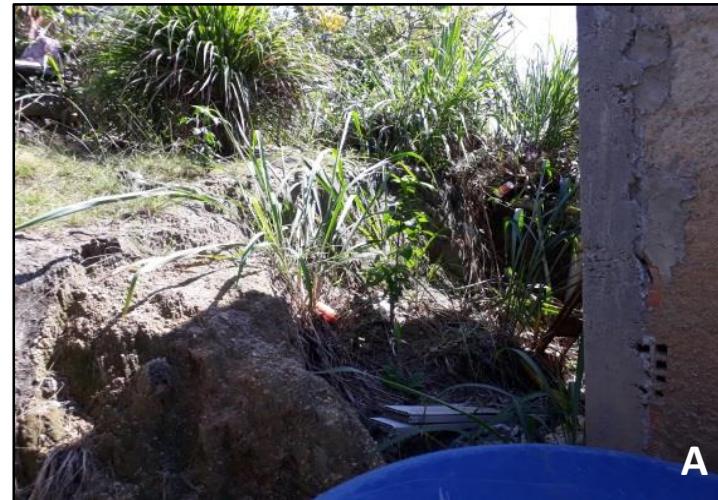
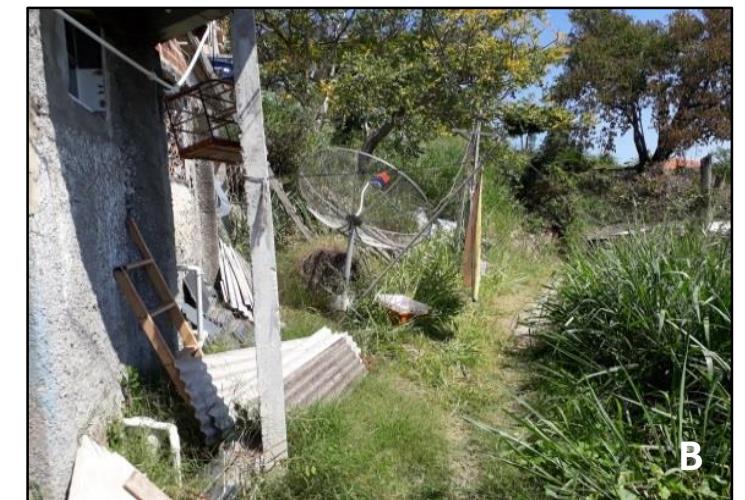
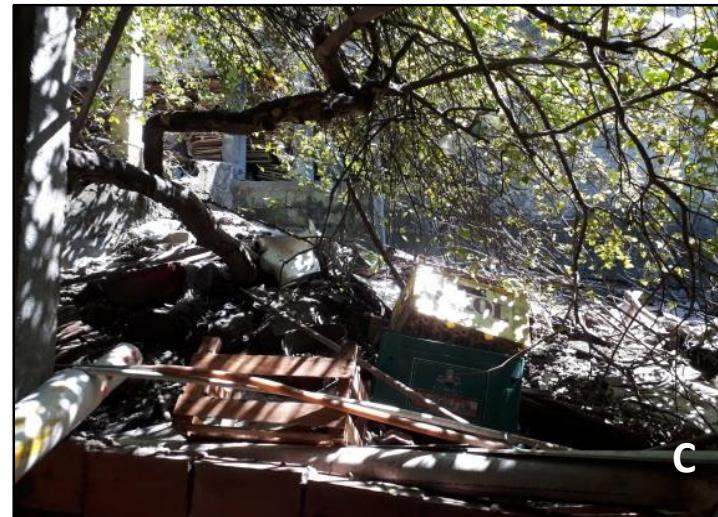
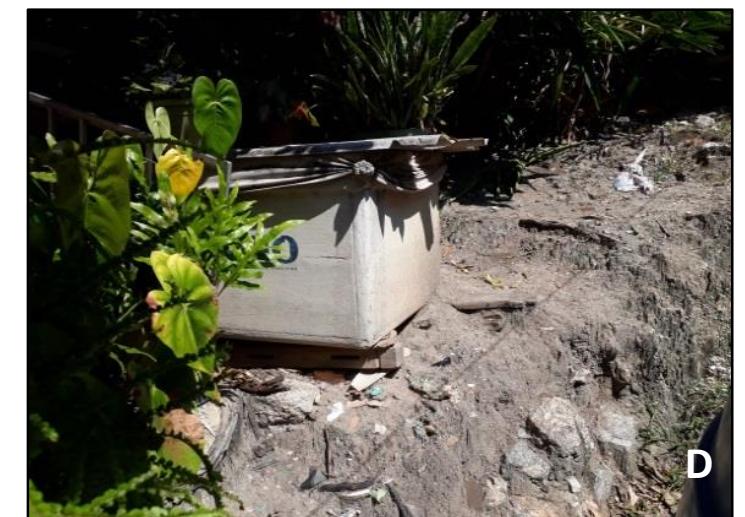
(A) Talude de corte a montante da moradia. (B) Talude de corte a jusante da moradia. (C) e (D) Depósito de lixo e entulho sobre o talude.

Setor de risco baixo, com presença de taludes de corte de até 1m de altura e 10° de inclinação e vazamento de tubulação sobre os taludes, porém a maior parte dos terrenos se encontram impermeabilizada. Não são esperados eventos destrutivos se as condições atuais se manterem.
