MAPEAMENTO DE RISCO A ESCORREGAMENTOS NAS LOCALIDADES PEIXE GALO E SALINAS, JURUJUBA, NITERÓI-RJ

AGOSTO 2016

SERVIÇO GEOLÓGICO DO
ESTADO DO RIO DE JANEIRO

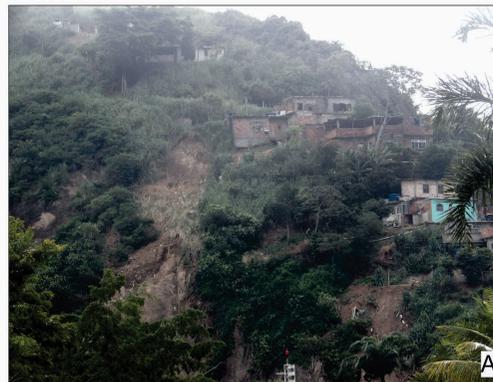
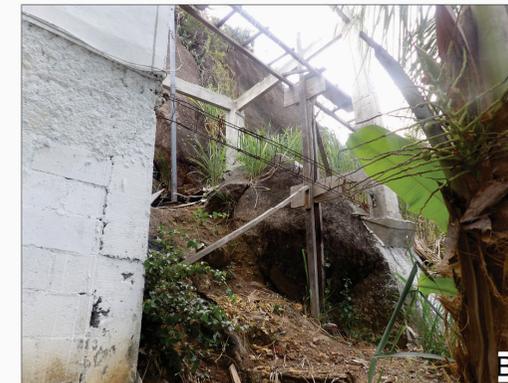
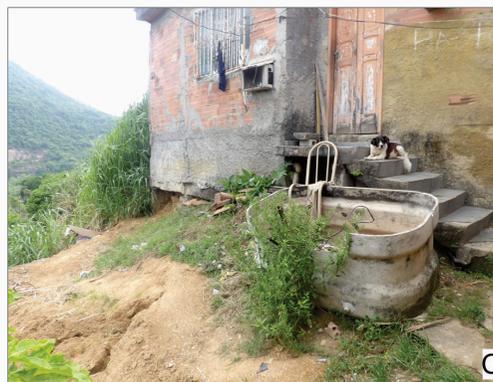
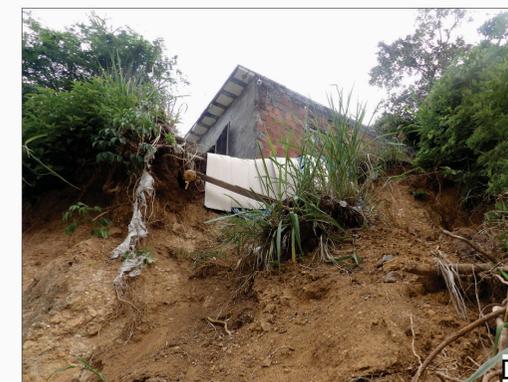
(A) Vista panorâmica do setor de risco iminente, em destaque a cicatriz do deslizamento ocorrido em 16/04/2016, (B) construções em execução, com fundações em matacões rochosos instáveis, (C) casa a montante do deslizamento ocorrido em abril de 2016 e (D) cicatriz de escorregamento no talude de corte.

Resumo do setor: Setor de risco iminente, com ocorrência/reincidência de deslizamentos planares em solo residual e talude de cortes para implantação das residências, há trincas e cicatrizes no setor, na porção superior há afloramentos rochosos fraturados, pode-se observar construção/ampliação de residência utilizando como base matacão exposto instável, evidenciando o risco a novas ocorrências. há risco de deslizes em solo residual e queda de blocos neste setor.

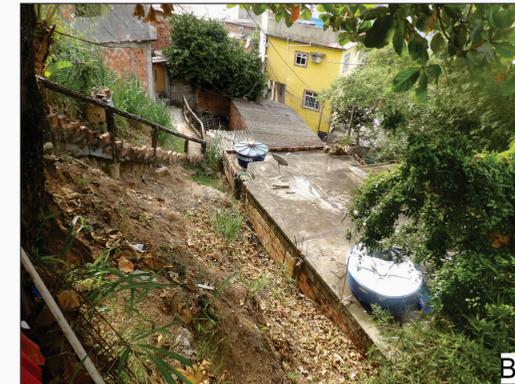
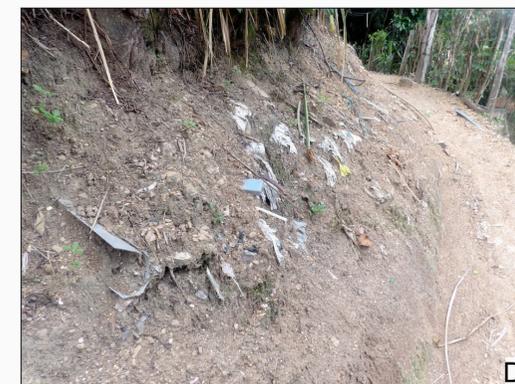
(A), (B) e (C) exibem a proximidade das construções aos taludes de cortes neste setor, com delgada camada de solo e matacões rochosos instáveis e (D) material mobilizado na encosta com lixo incorporado ao solo.

Resumo do setor: Setor de risco muito alto, em encosta de alta declividade, com afloramentos rochosos fraturados, provocando a queda de matacões e blocos rochosos, e delgada camada de colúvio com lixo incorporado. Pode-se observar a realização de cortes para construção/ampliação das residências, e muitas moradias foram implantadas a menos de 2 metros destes. Trata-se de um depósito de talus, uma área de atingimento, evidenciado pela presença de matacões e blocos rochosos que se desprenderam do maciço. Há risco de deslizamentos no colúvio e de rolamento de blocos no setor.

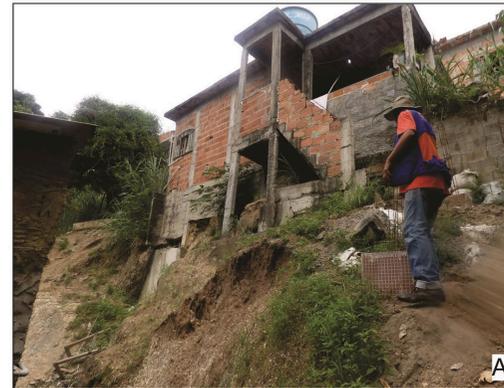
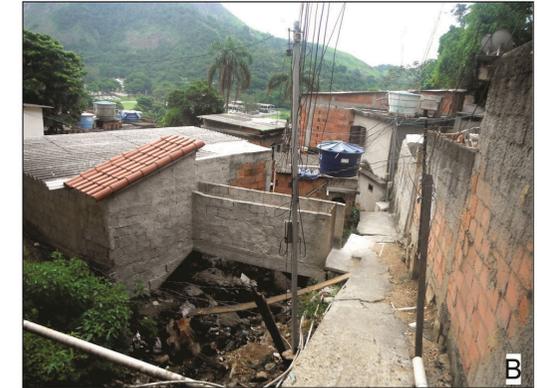
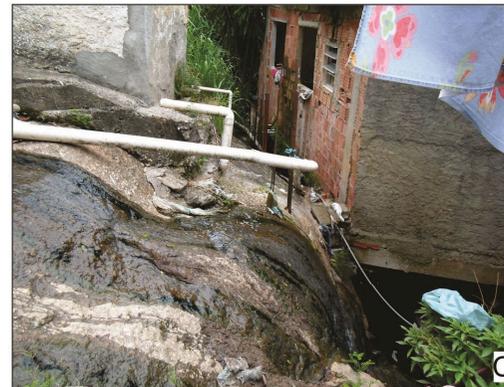
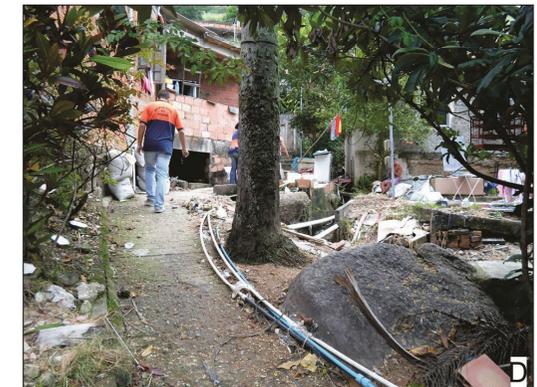
(A) Escorregamento planar pequeno em talude na base de moradia. (B) e (C) Moradias construídas nas margens da drenagem, totalmente assoreada, com lixo/entulho e lançamento de águas servidas. (D) Área de blocos rochosos instáveis em drenagens e aos fundos das residências.

Resumo do setor: Setor de risco muito alto, com ocorrência/reincidência de deslizamentos planares em solo residual e talude de cortes para implantação das residências, há trincas e cicatrizes no setor. Pode-se observar que muitas moradias foram construídas nas margens das drenagens, sobre afloramentos rochosos fraturados e blocos rochosos instáveis. O saneamento básico precário, o que deixa as drenagens completamente assoreadas devido ao lançamento de águas servidas e lixo/entulho nas mesmas. Há risco de deslizamentos em solo residual e rolamento de blocos neste setor.

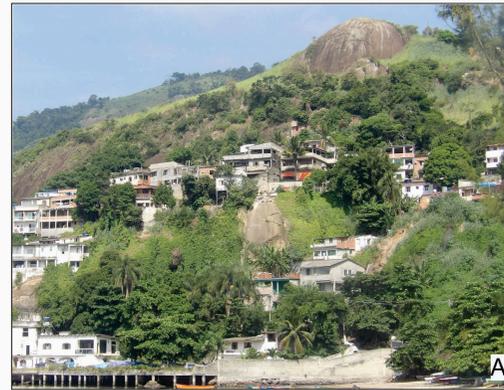
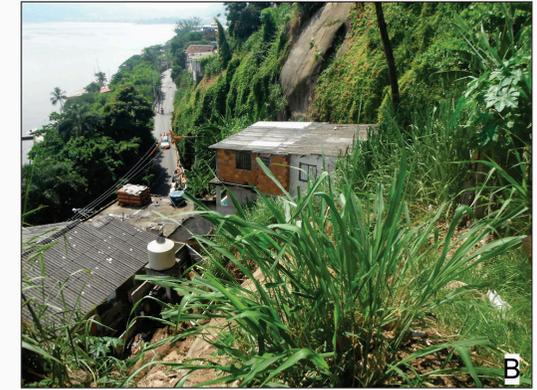
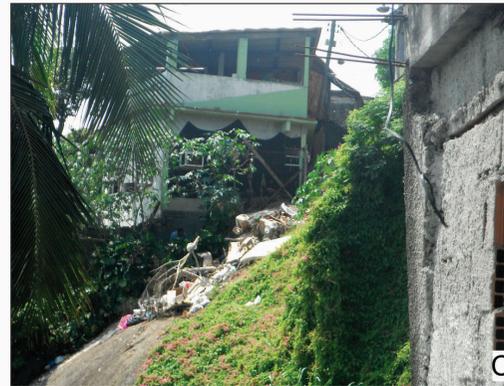
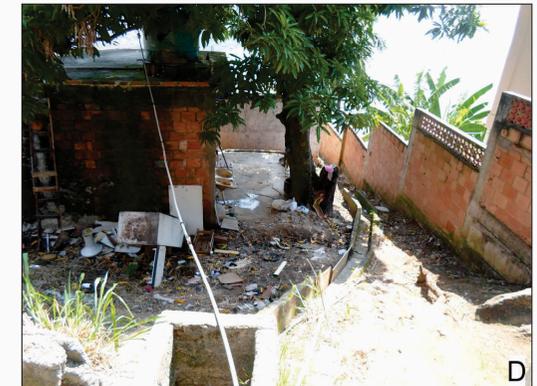
(A) Vista panorâmica do setor de risco muito alto, onde se observa as duas cicatrizes de deslizamentos presentes no setor; (B) moradias construídas próximas ao talude; (C) lixo e entulho sobre a encosta e (D) terrenos muito inclinados sem impermeabilização.

Resumo do setor: Setor de risco muito alto, em solo sobre rocha e afloramentos rochosos, com ocorrência/reincidência de deslizamentos planares e talude de cortes para implantação das residências, há cicatrizes no setor. Pode-se observar que a maior parte da área não é impermeabilizada e o lançamento de águas servidas sobre o terreno, favorecendo a infiltração no solo. Há muito lixo e entulho dispostos sobre o solo, o que favorece ao risco de novas ocorrências. Há risco de deslizamentos em solo residual e nos depósitos de encosta presentes neste setor.

Sugestão de medidas de redução de risco: Realização de obras de contenção nos taludes; sistema de drenagem a montante e a jusante das moradias e limpeza/remoção dos depósitos de lixo na encosta.

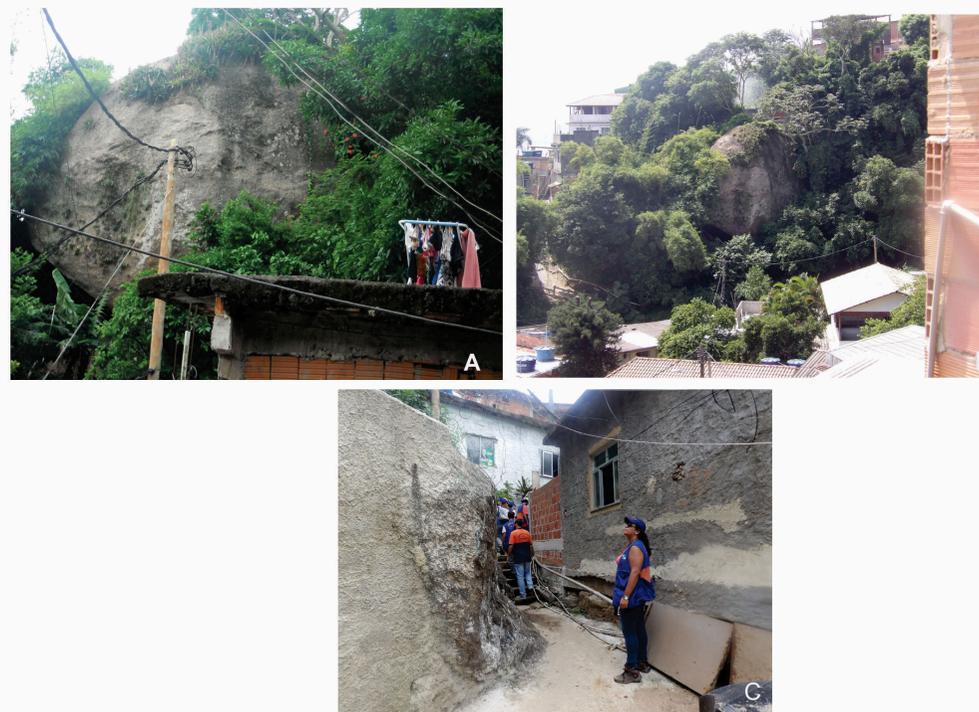
(A)(B) Vista da face do bloco rochoso na Travessa Castorino. (C) Bloco crochoso que atingiu a Travessa e foi incorporado ao muro de alvenaria.

Resumo do setor: Setor de risco muito alto, com presença de blocos rochosos de variadas dimensões, onde já se tem um histórico de roladas de blocos. A jusante destes blocos há residenciais.

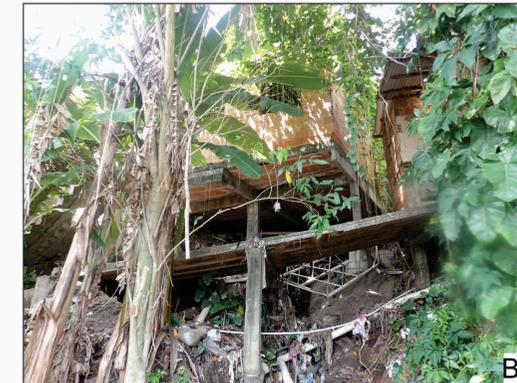
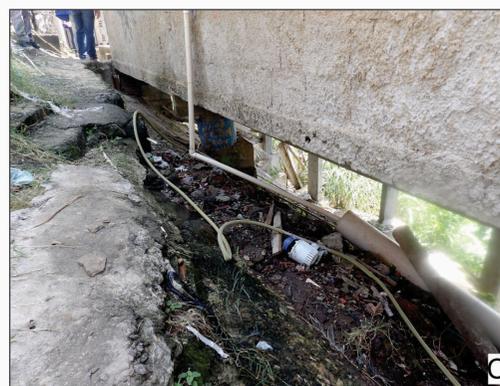
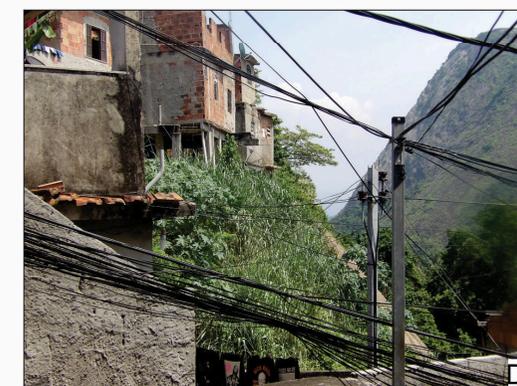
(A) Vista panorâmica do setor de risco., (B) Moradia construída em canal de drenagem sobre depósito de lixo, (C) Construções com os pilares sobre o maciço rochoso, presença de lançamento de esgoto e entulho sobre a encosta e (D) Vista da encosta a jusante das moradias.

Resumo do setor: Setor de risco muito alto com moradias construídas sobre o maciço rochoso, com fina camada de solo e inclinação maior de 60°. A presença de lixo/entulho e lançamento de esgoto e água servida sobre a encosta é constante, fator agravador do risco no local. A moradia demonstrada na (Foto B) foi construída em um canal de drenagem onde se concentra água e lixo vindo das casas construídas a montante.

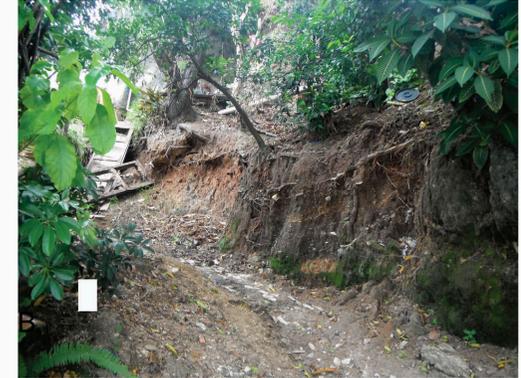
(A) Drenagem e tubulação próxima a pilar da moradia. (B) terreno de solo residual sobre rocha a 30°. (C) Talude de corte menor que 2 metros aos fundos de residência. (D) solo incipiente sobre rocha.

Resumo do setor: Setor de risco alto, com existência de feições indicativas de instabilidade do terreno. Sugestão de medidas de redução de risco: obras de drenagens e de contenção de pequeno porte.

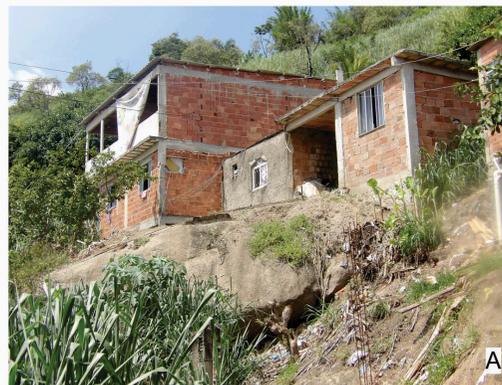
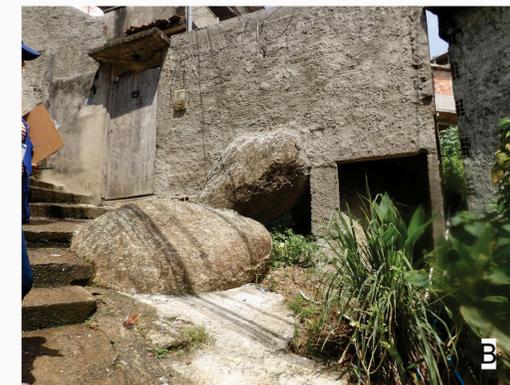
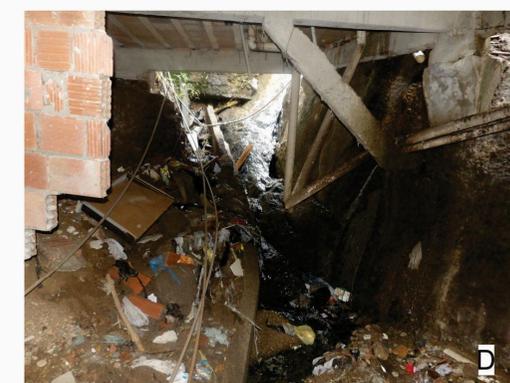
(A) Última linha de residências na encosta construídas sobre camada pouco espessa de solo, (B) matações rochosas do depósito de tálus incorporados às construções, (c) Vista panorâmica do setor R3A, destaque para o maciço rochoso fraturado a montante das residências (D) Depósito de lixo e esgoto na drenagem sobre rocha.

Resumo do setor: Setor de risco alto, em encosta de alta a média declividade, no topo do setor observa-se afloramentos rochosos fraturados e casas construídas sobre solo pouco espesso, o depósito de tálus é o aspecto mais significativo deste setor, e isto é evidenciado pela grande quantidade de matações e blocos rochosos que muitas vezes já foram "incorporados" às construções. Outro aspecto importante neste setor é a quantidade de lixo e esgoto desprezados nas drenagens e encostas. Pode-se observar a realização de cortes para construção/ampliação das residências, e muitas moradias foram implantadas a menos de 2 metros destes. Há risco de deslizamentos no colúvio e de rolamento de blocos no setor.

Sugestão de medidas de redução de risco: Contenção dos blocos instáveis e das áreas fraturadas do maciço, muro de contenção nos taludes de corte escavados e sistema de drenagem adequado.

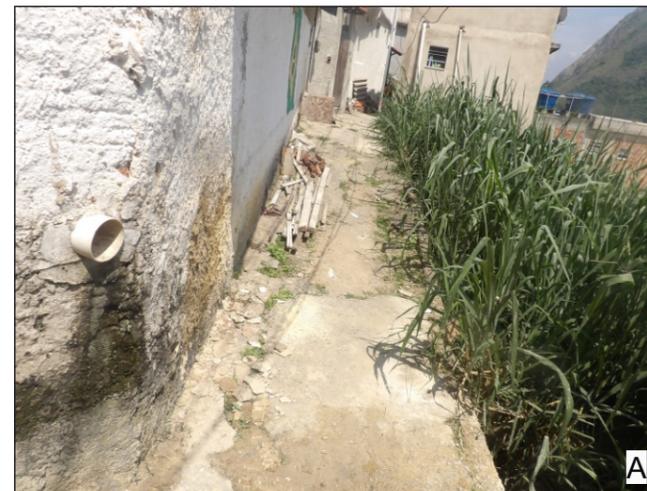
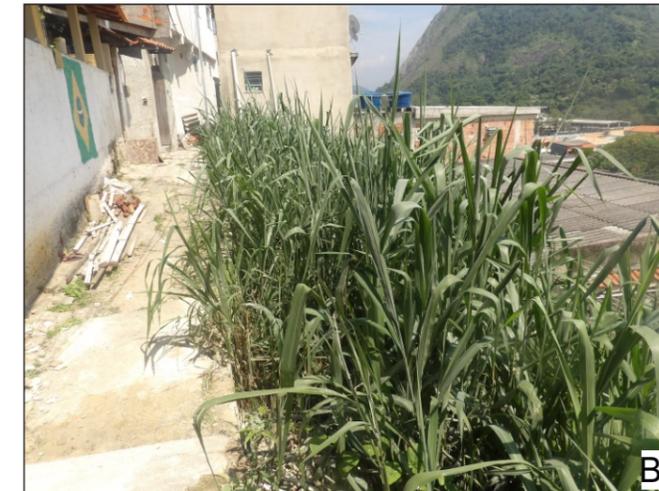
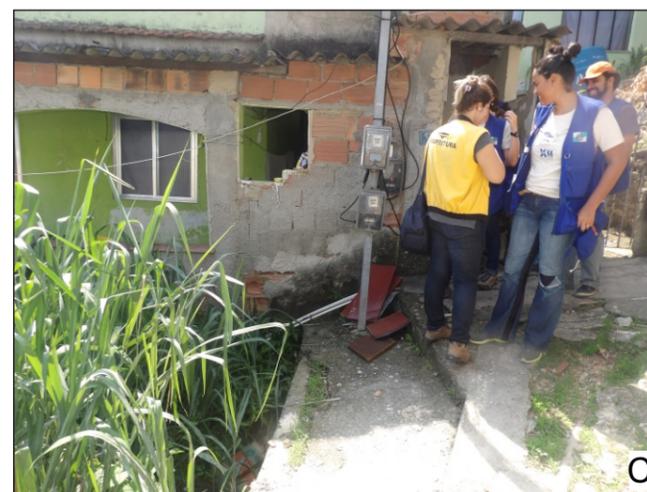
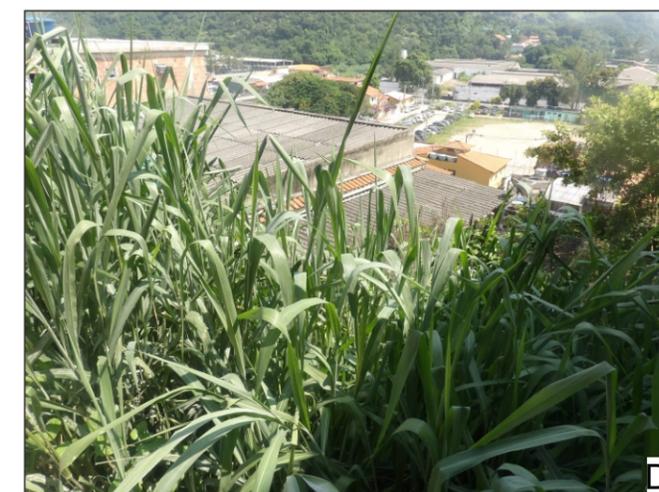
(A), (B) e (C) Vistas do topo do talude presente no setor de risco alto, onde se pode observar a trinca paralela a este e (D) moradia edificada no sopé do talude, que se encontra em risco alto.

Resumo do setor: Setor de risco alto, com talude de corte escavado em solo residual delgado para implantação da residência, e com declividade alta, média de 60°. Não existe nenhum sistema de drenagem superficial, portanto a água pluvial é projetada diretamente sobre o talude. Não foi observado cicatrizes de deslizamentos no talude, mas há trinca paralela ao mesmo na servidão localizada no topo deste, indicando a movimentação do terreno. ocasionar . Neste setor há risco de escorregamentos planares neste setor.

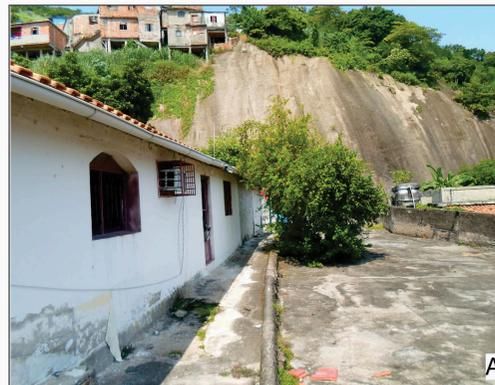
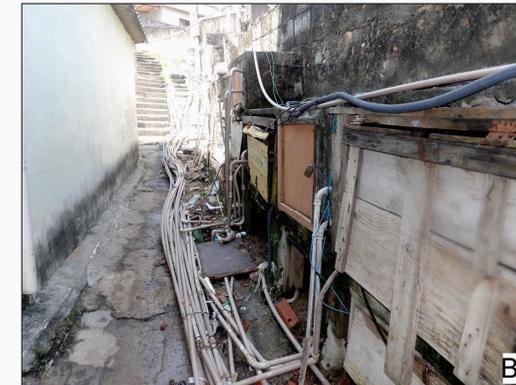
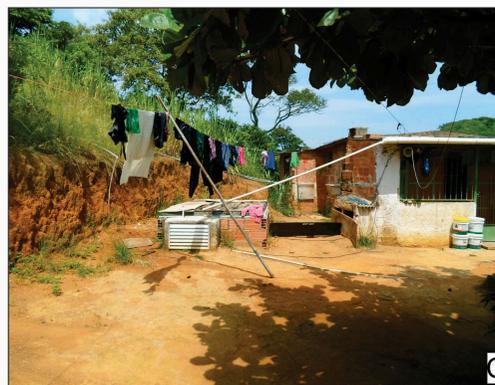
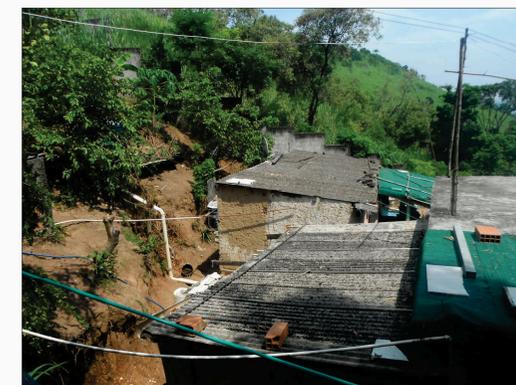
(A) Moradia próxima ao maciço rochoso sem evidências de movimentação (B) Travessa Percilio Santos com instalações irregulares de água (C) casa no topo plano da área estudada (D) moradias próximas ao topo da encosta

Resumo do setor: Setor de risco médio sem indícios de movimentação de massa, porém é possível verificar áreas com instalações irregulares de água com vazamento constante o que pode manter o solo constantemente úmido mesmo em dias de estiagem. A maioria dos cortes de taludes são de até 1,5m de altura nos fundos das residências com inclinação de até 70° em solo residual, com casos isolados de residências construídas sobre rochas.

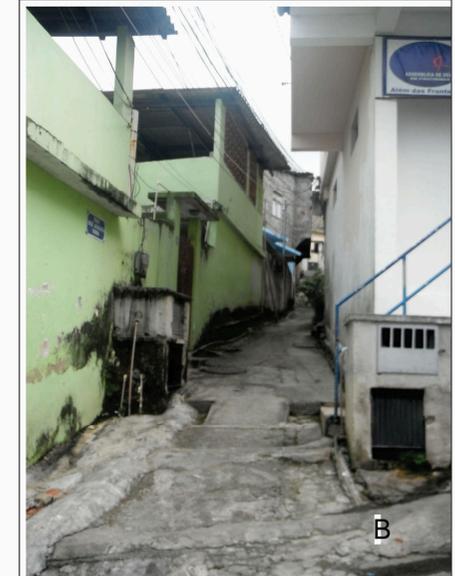
(A) Vista panorâmica do setor de risco baixo, em destaque o acesso a localidade Peixe Galo.
(B) Vista da Travessa José Augustho, terreno de baixa declividade e impermeabilizado.

Resumo do setor: Setor de risco baixo, sem indícios de desenvolvimento de processos de movimentação de massa, por isso não são esperadas ocorrências de eventos destrutivos caso se mantenham as condições existentes.

Sugestão de medidas de redução de risco: limpeza/recuperação de drenagens de águas pluviais e servidas, e verificação das condições estruturais das edificações já existentes.

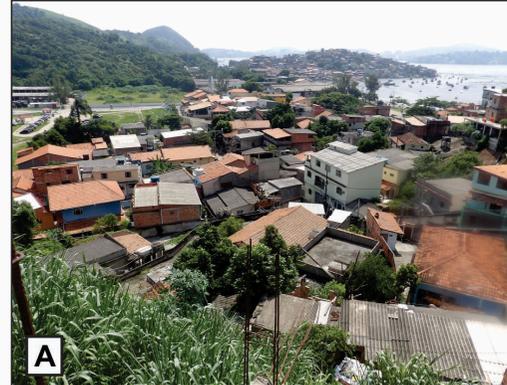
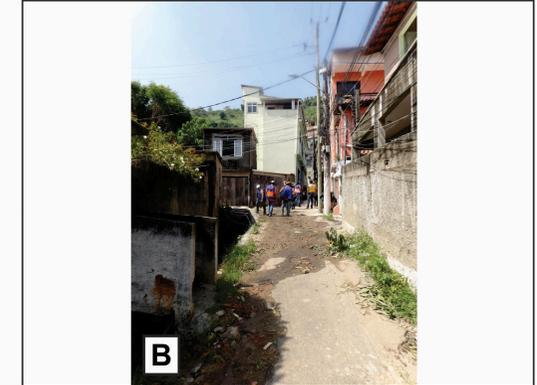
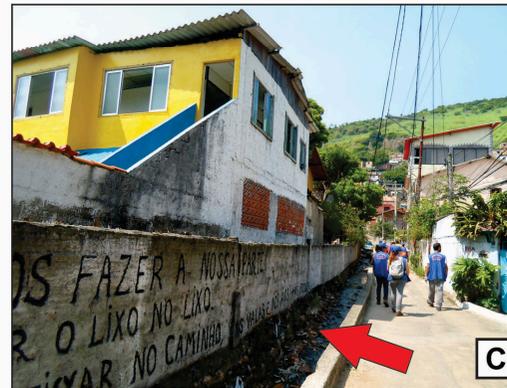
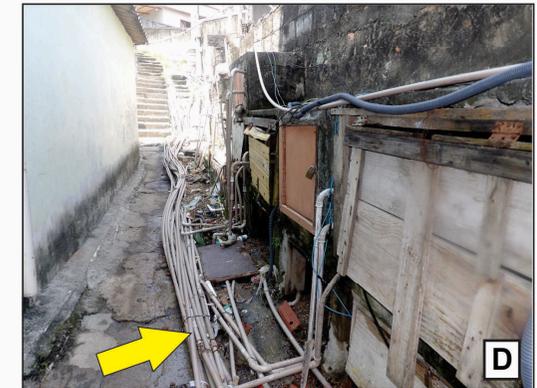
(A) Vista panorâmica do setor de risco 1A, (B) Servidão típica com inclinação suave deste setor, Drenagem superficial com lixo e entulho (Seta vermelha) e (D) Canos de PVC de baixa polegada com vazamentos em servidão no final do setor (Seta amarela).

Resumo do setor: Setor de risco baixo, com inclinação média $<10^\circ$, não há incidências de movimentação e condicionantes geológicas relativas visíveis, presença de taludes de corte de baixa altura e na sua maioria murados.

Como problemas detectados, destaca-se: grande quantidade de canos d'água (PVC de baixas polegadas) com vários apresentando vazamento, além da presença de algumas drenagens superficiais, porém em sua maioria há a presença de lixo e entulho caracterizando assim necessidade de manutenção.
