## NÚCLEO DE ANÁLISE E DIAGNÓSTICO DE ESCORREGAMENTOS

### MAPEAMENTO DE RISCO

### A ESCORREGAMENTOS NA LOCALIDADE

Coréia - Mesquita, RJ

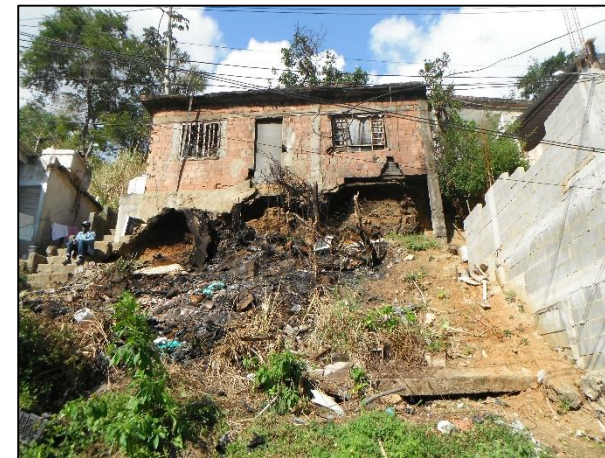
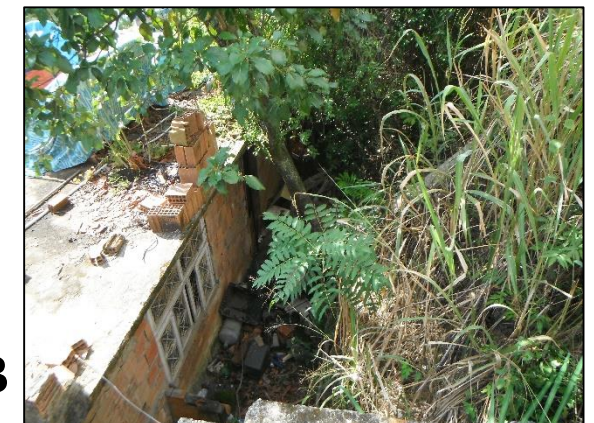
RI - RISCO IMINENTE

(A) Terreno com a casa 1757 construída a montante, com trincas (B) Fundos da casa 1757 com depósito de escorregamento, árvore inclinada e acúmulo de lixo.

Setor de risco iminente para a casa nº 1757 construída na encosta, a 6m de altura da rua, sobre solo residual. Na porção da encosta entre a rua e a casa há sinais erosivos e um pequeno escorregamento. A casa está em balanço e apresenta trincas de tração. O talude a montante da casa atinge 6m de altura com inclinação subvertical, onde na sua face encontra-se uma árvore inclinada e na base um depósito de escorregamento, além de entulho e lixo. Há risco iminente de escorregamento para a casa.

Sugestão de medidas de redução de risco: Construção de muro de contenção aos fundos da casa e reestruturação dos pilares e da parte frontal da casa, com implantação de sistema de drenagem.

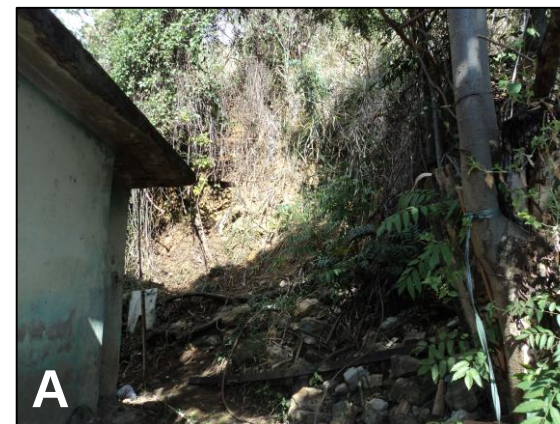
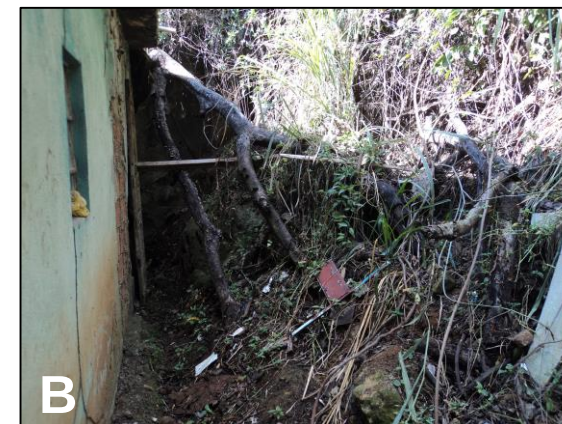
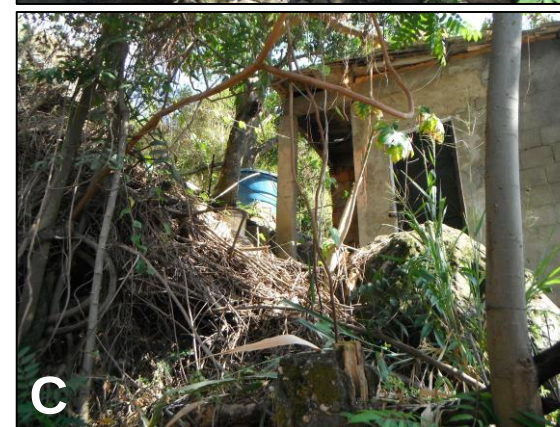
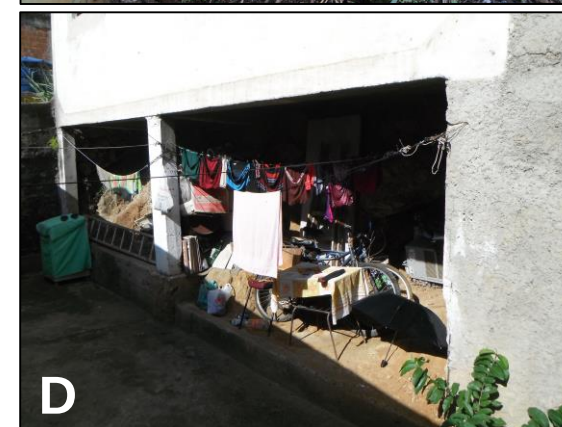
R4a – RISCO MUITO ALTO

(A) Talude de corte com depósito de material no sopé. (B) Distância entre o material depositado e a residência n°1657 (fundos). (C) Limite entre os setores R4 e R3, destaque para a presença de blocos de rocha. (D) Parte frontal da casa n°1657 (fundos) construída sobre rocha.

O setor compreende somente uma casa - n°1657 fundos – e atualmente não encontra-se habitada. A área está inserida em uma encosta natural de 40 m, com aproximadamente 30° de inclinação, e possui blocos rochosos dispostos sobre o terreno com média de 1m³ de volume. Aos fundos da residência do setor foi identificado um talude de corte com altura máxima de 5,0 m, subverticalizado, distando somente 0,5 m da moradia. No sopé do talude de corte foi observado depósito de material envolvendo solo, blocos de rocha, lixo e vegetação. O setor foi classificado como de risco muito alto devido a elevada altura e inclinação do talude, a pequena proximidade deste à residência e ao considerável número de blocos de rocha dispostos sobre a encosta natural.

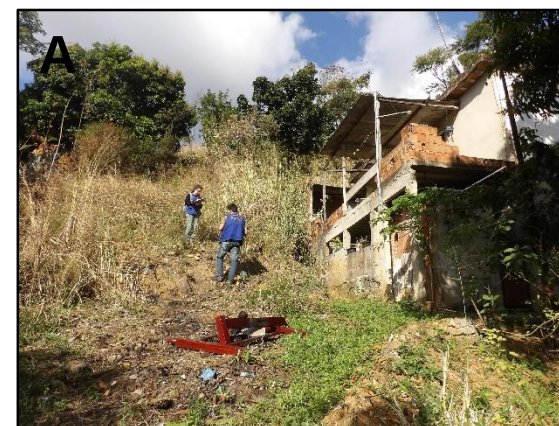
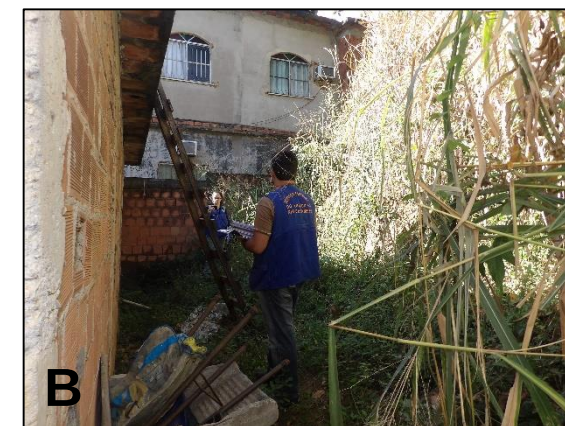
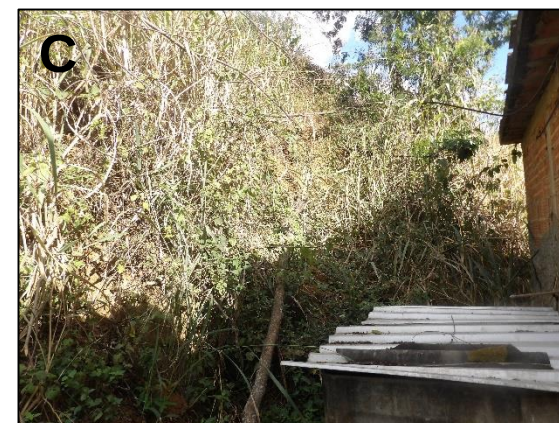
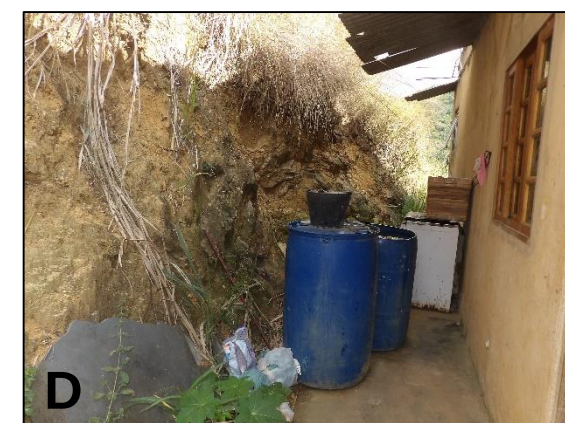
R3d – RISCO ALTO

(A) Encosta com inclinação suave (B) Distância entre a casa 1747 e o talude de corte (C) Talude de corte próximo à casa nº 1769. (D) Talude de corte em rocha, a montante da residência ao lado da pedreira.

Este setor de risco alto está constituído por 6 casas a montante da rua José Dias Guimarães, no terço inferior da encosta. A montante das casas do setor não há outras construções. A encosta natural encontra-se desmatada apesar da presença de poucas árvores e alcança altura de 50m com inclinação suave. Para possibilitar a construção das casas junto a encosta executaram-se cortes de talude individuais a montante das residências com média de 3 metros de altura, inclinações de 60 a 80° e distâncias da base para as casas de 0,5m a 4m. Os taludes de corte expõem solo residual e rocha alterada com estrutura propícia da foliação à queda de blocos, ao mesmo tempo, não há sinais de escorregamento. Blocos de volume considerável (métrico) foram encontrados a montante das cristas, sobre o solo, assim como blocos menores. As casas no setor estão sob risco de escorregamento dos taludes de corte da encosta natural e também de queda/rolamento de bloco.

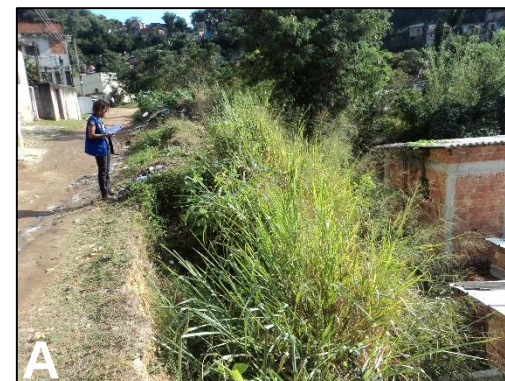
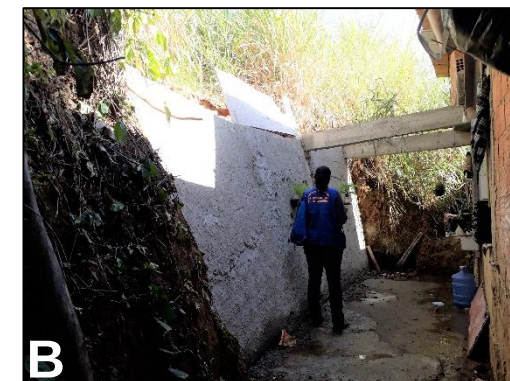
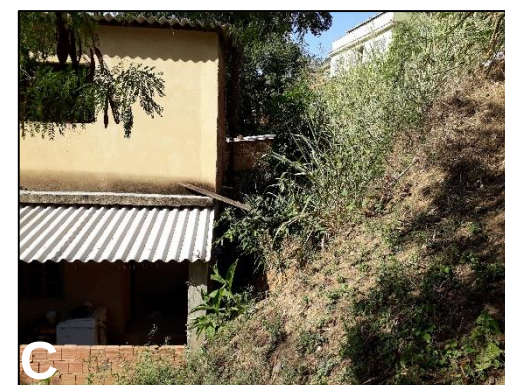
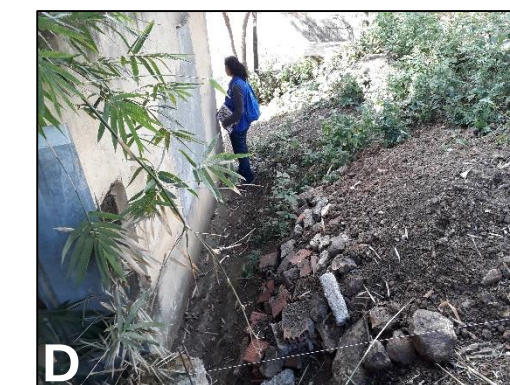
R3a – RISCO ALTO

(A) Cicatriz de escorregamento pretérito a montante da casa nº 1427 da Av. Brasil, notar barreira na lateral da rua para evitar o escoamento de água diretamente nos taludes de corte a jusante da rua José Dias Guimarães. (B) Obra realizada de forma rudimentar para conter escorregamento no talude de corte nos fundos da casa 1427. (C) Talude de corte sem tratamento, colado nos fundos da casa 1437. (D) Talude com material presente inconsolidado: solo, entulho e lixo nos fundos da casa 1437.

Setor de risco alto caracterizado por casas a jusante de taludes de corte com alta inclinação, altura máxima de 5 metros, distando das construções aproximadamente 1 metro. O perfil de intemperismo é composto basicamente por solo residual argiloso, com blocos de solos distribuídos dentro do horizonte, sotoposto por aterro. O sistema de drenagem superficial é inexistente, com lançamento de água servida em superfície e vazamento de tubulações. Uma barreira de aterro foi construída pelos moradores na lateral da rua José Dias Guimarães para evitar que haja o escoamento de água diretamente sobre os taludes a jusante, mas não foi suficiente para evitar o escorregamento atrás da casa 1427 da Av. Brasil. Neste ponto existe uma percolação maior de água subterrânea deixando o solo encharcado e mais suscetível a movimentações. Um muro foi construído, de forma rudimentar, com a intenção de mitigar o risco de novos escorregamentos sobre a casa que já sofrera com tal processo. As evidências de movimentação estão presentes como, árvores inclinadas e cicatriz de escorregamento. Outra situação que chama atenção no setor é um talude com material inconsolidado no topo, muito próximo da residência 1437 da Av. Brasil.

Sugestão de medidas de redução de risco: sistema de drenagem adequado para toda encosta do setor, retaludamento dos taludes de corte com sistema de drenagem superficial adequado; reparo e adequação do muro construído atrás da casa 1427 da Av. Brasil para que sirva como uma contenção; muro de contenção na área que não couber retaludamento, com canaletas de drenagem junto ao muro.

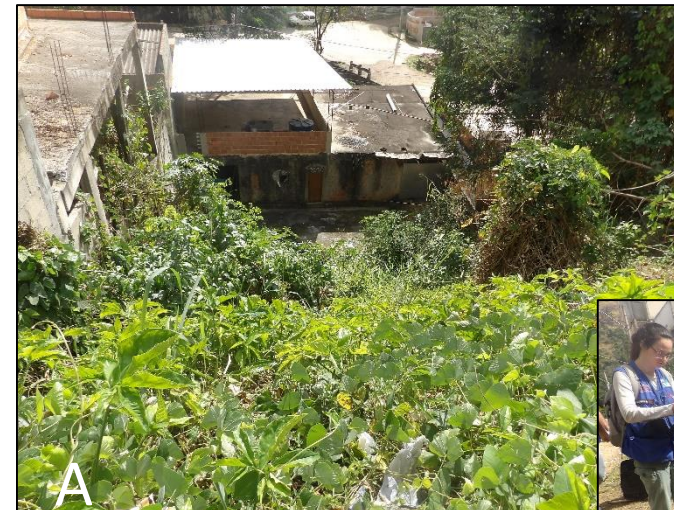
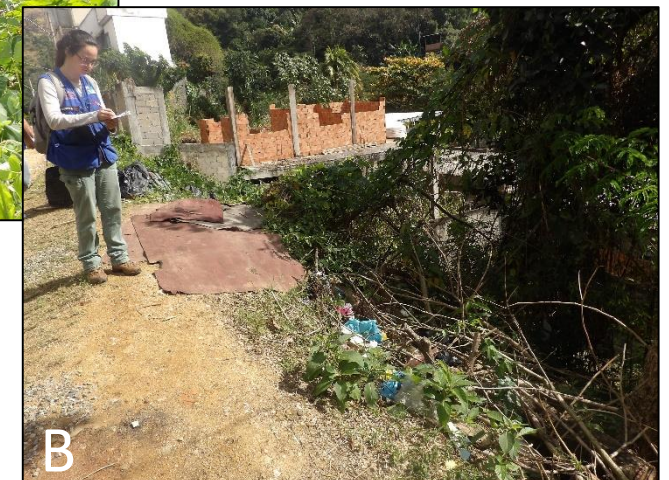
R3c – RISCO ALTO

(A) Encosta natural aos fundos das residências nº1601 e nº1591 da Avenida Brasil, com vegetação rasteira inclinação de 50°, (B) Perfil de aterro no topo do talude, executado para viabilizar o traçado da Rua José Dias Guimarães.

Setor de risco alto, engloba 6 casas a jusante da rua José Dias Guimarães, o acesso a estas casas se dá pela Avenida Brasil e este setor de risco compreende as residências situadas na base da encosta no incluindo as residências nº 1551 até nº1601 da Av. Brasil. De forma geral este domínio é marcado pela existência de um perfil pouco espesso de aterro no topo da encosta natural de até 12m de altura, inclinação de 50°. Apesar de não haver nenhum indício de movimentação o risco alto do setor é dado em função da altura, da inclinação da encosta, distância das residências em relação à base da encosta e do perfil de aterro observado na área, que tornam o cenário propício ao desenvolvimento de processo de movimentação de massa. Há ainda risco de rolamento de blocos que estão soltos na encosta, a 50 metros de altura do local.

Sugestão de medidas de redução de risco: Implantação de um sistema de drenagem com captação de águas pluviais ao longo da encosta e da Rua José Dias Guimarães, execução de muro de contenção que compreenda o perfil de aterro a jusante da via e obras de infraestrutura na Rua José Dias Guimarães. Fixação de blocos soltos a montante da rua.

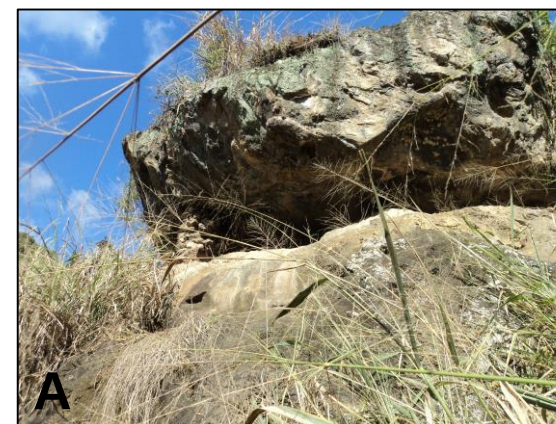
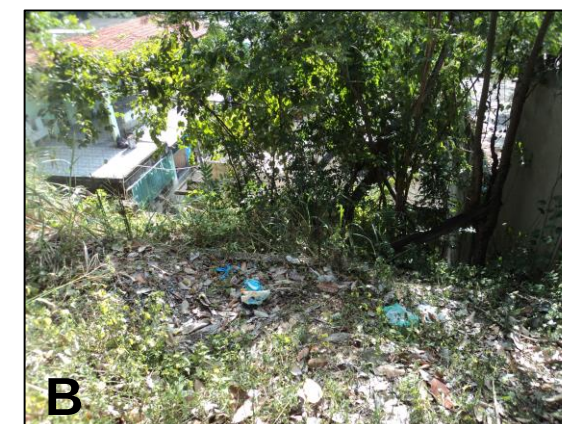
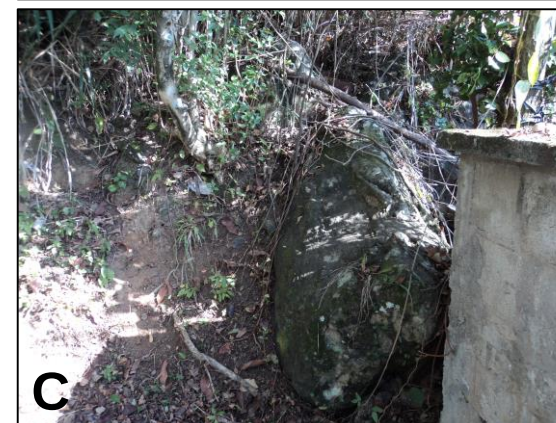
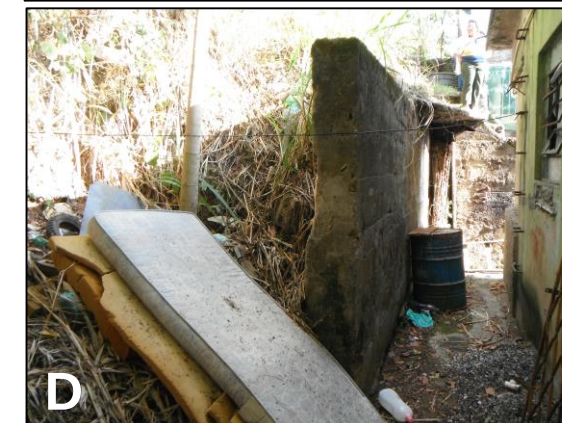
R3b – RISCO ALTO

(A) Afloramento de rocha sã no terço superior da encosta. (B) Vista da encosta a montante das moradias. (C) Destaque para os blocos rochosos dispostos ao longo da encosta. (D) Talude de corte aos fundos da residência com presença de lixo e entulho.

Este setor é caracterizado por uma encosta natural de aproximadamente 40,0m de altura e 30° de inclinação, composta por solo residual, solo transportado, afloramento rochoso e blocos de rocha. O talude de corte mais expressivo foi observado aos fundos da residência n° 1677, com inclinação subvertical, altura máxima de 4,0m, distando somente 1,5m da casa. Neste local, um muro de concreto foi construído aos fundos da residência envolvendo apenas uma parte do talude de corte. No terço superior da encosta há um afloramento rochoso com aproximadamente 8,0m de altura, o afloramento possui uma cavidade onde foram implantadas colunas rudimentares de blocos de rocha com a intenção de estabilizar a porção superior do maciço. Ao longo da encosta foram observados inúmeros blocos rochosos incorporados ao solo. Cabe destacar a presença de lixo e entulho ao longo da encosta e nos taludes de corte. Na encosta o sistema de drenagem é inexistente, e nos fundos da casa n° 1677 foram identificadas canaletas e caixa de passagem de precária eficiência. Segundo informações da moradora, durante fortes chuvas há um escoamento de grande volume de água na encosta. Devido a considerável altura e a inclinação da encosta natural e dos cortes de talude, somando a pequena distância às residências, o setor é classificado como de risco alto.

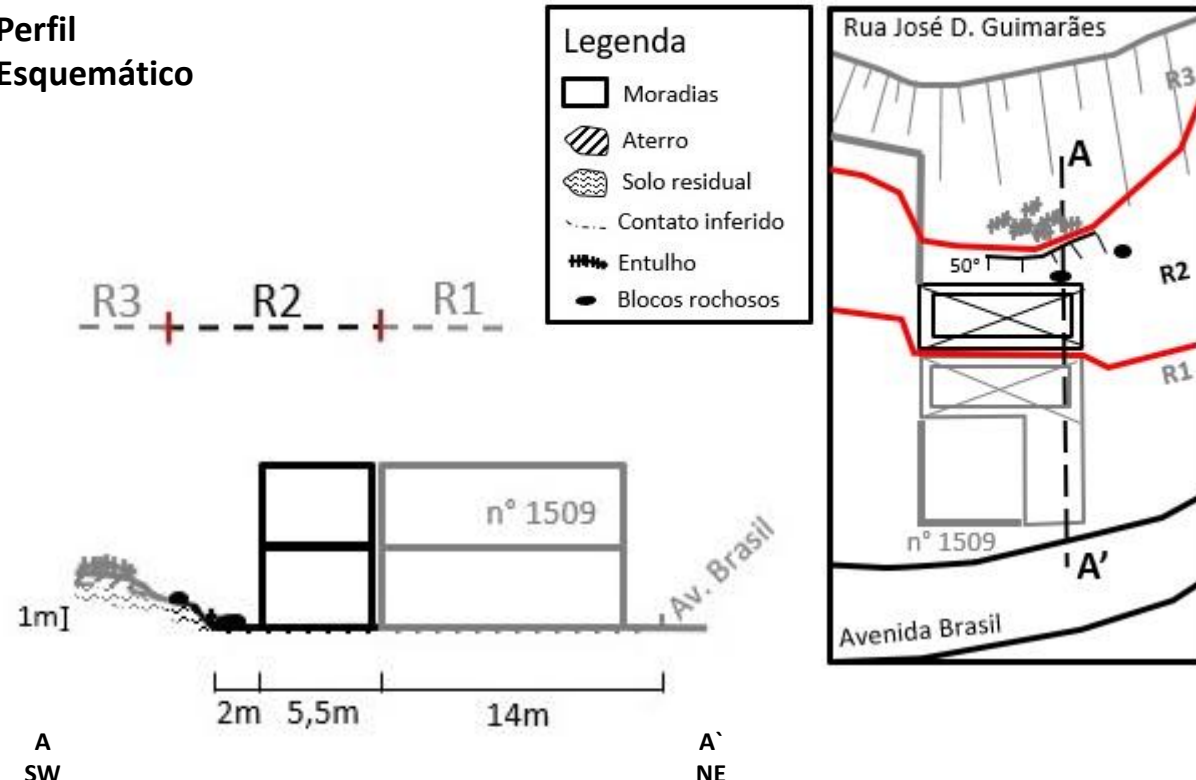
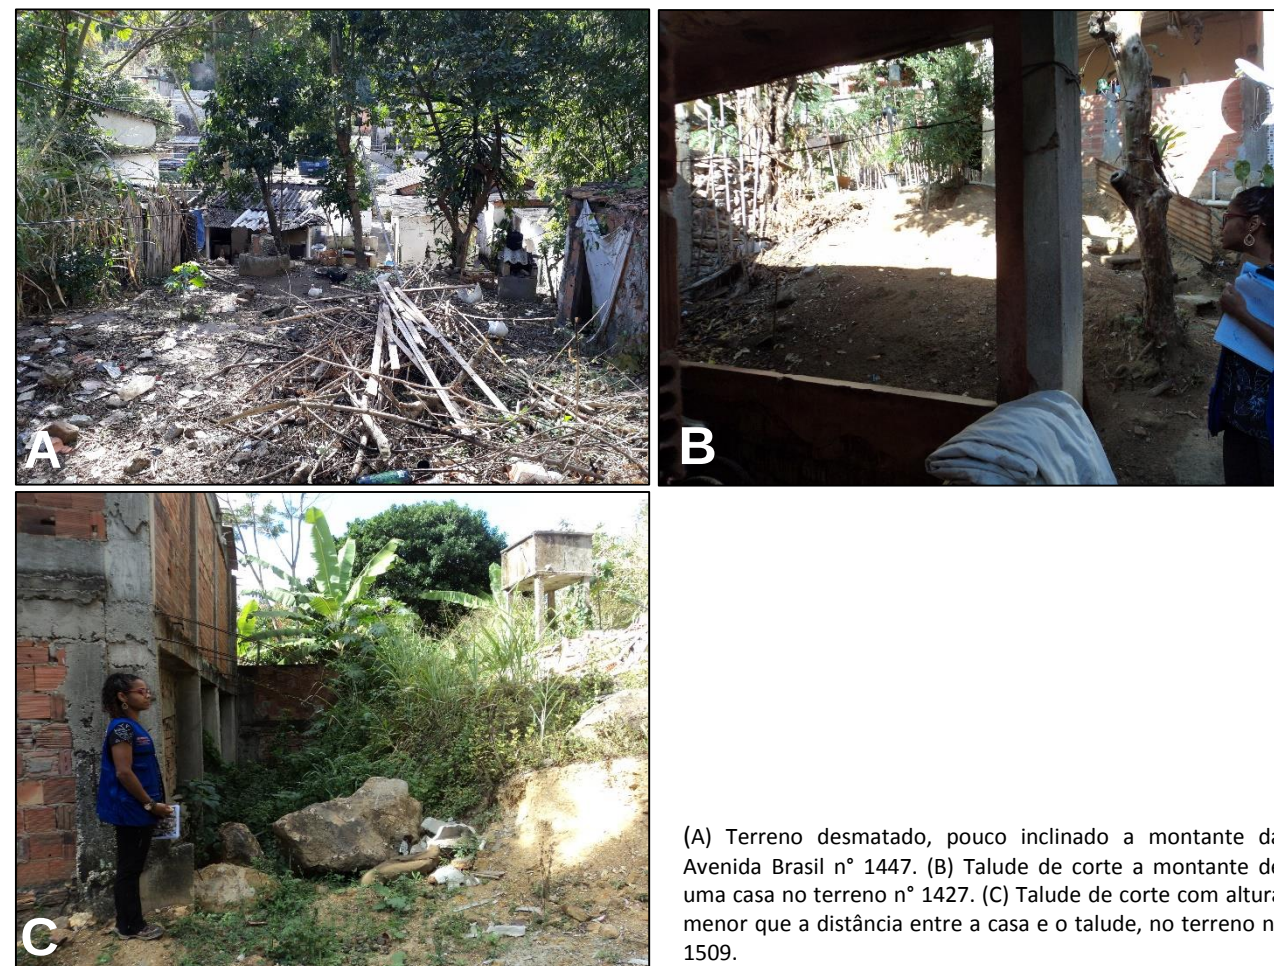
R2a – RISCO MÉDIO

(A) Terreno desmatado, pouco inclinado a montante da Avenida Brasil nº 1447. (B) Talude de corte a montante de uma casa no terreno nº 1427. (C) Talude de corte com altura menor que a distância entre a casa e o talude, no terreno nº 1509.

Setor de risco médio que compreende as casas a jusante de taludes de corte, sendo que as alturas são menores que as distâncias entre as casas e os taludes. Os taludes de corte possuem altura máxima de 1,5 m e 50° de inclinação, compostos basicamente de solo residual. Os trechos de encosta natural pouco inclinadas, mas com inclinação maiores que 5° e com ausência de impermeabilização também foram incluídas neste setor. Em vários setores há grande disposição de lixo e entulho sobre a encosta, e o sistema de drenagem é inexistente a precário, o que favorece a absorção de água pelo terreno. Devido a ruptura de uma tubulação da CEDAE na Rua José Dias Guimarães há percolação de água pelo terreno. Não foram observadas evidências de movimentações, sendo esperados escorregamentos nos taludes de corte, mas por possuírem uma área de dispersão grande o risco as moradias é reduzido.

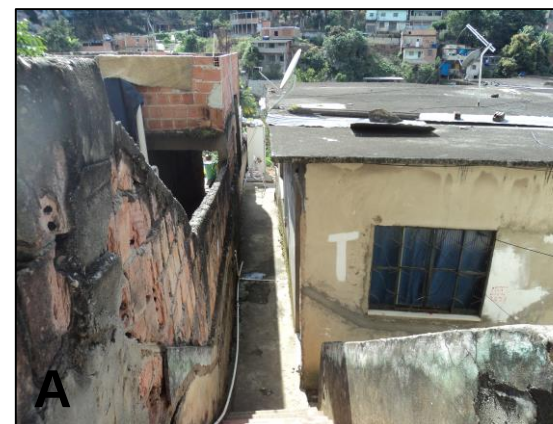
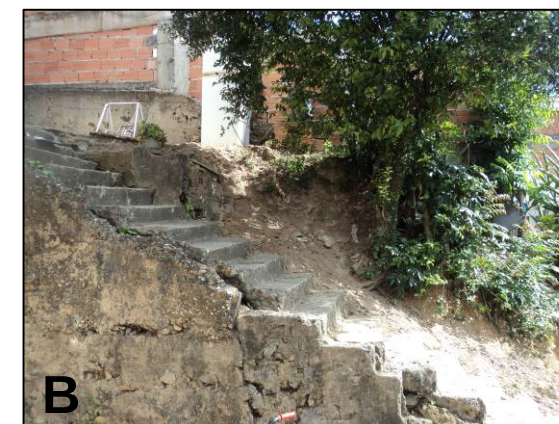
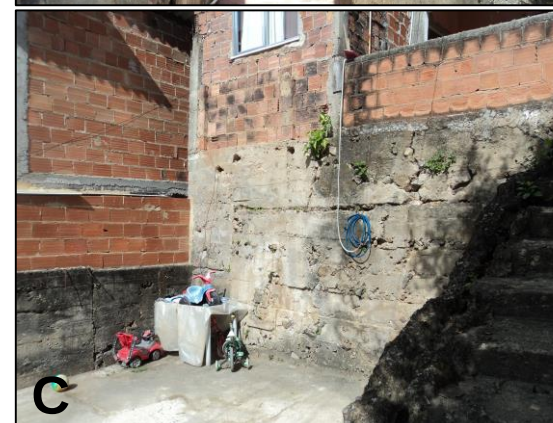
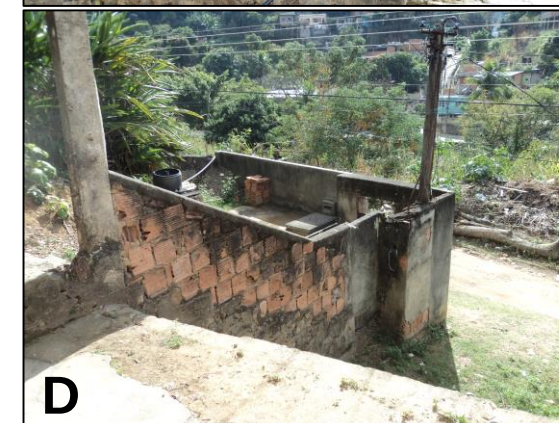
R2b – RISCO MÉDIO

(A) Vista dos fundos da residência n°1657. (B) Talude de aterro e solo localizado a frente da residência n°1657. (C) e (D) Áreas impermeabilizadas situadas no setor.

Setor de risco médio que compreende três moradias dispostas ao longo da via de acesso, Rua José Dias Guimarães. A área é caracterizada por terrenos de suave inclinação, onde alguns taludes de corte e aterro, com inclinação de 60° a subvertical, foram executados para a implantação das moradias. Os taludes de corte possuem altura máxima de 2,5 m e são compostos por solo e entulho. Não há um sistema de drenagem superficial implantado no setor, porém, como a área é majoritariamente impermeabilizada com concreto, a infiltração de águas pluviais no solo é baixa. Sendo assim, a falta de evidências de movimentação e os poucos condicionantes resultam em risco médio de escorregamentos.

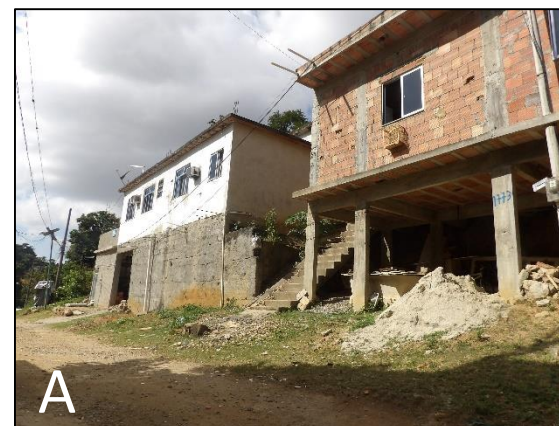
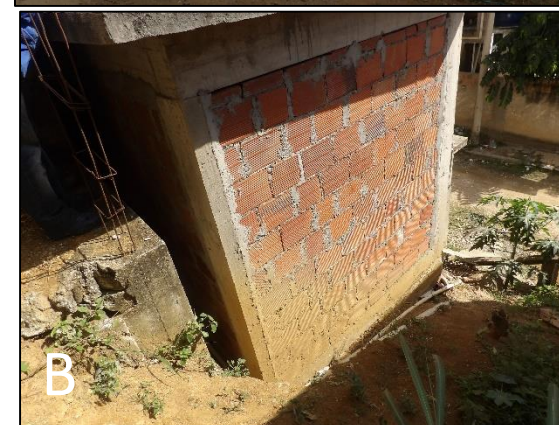
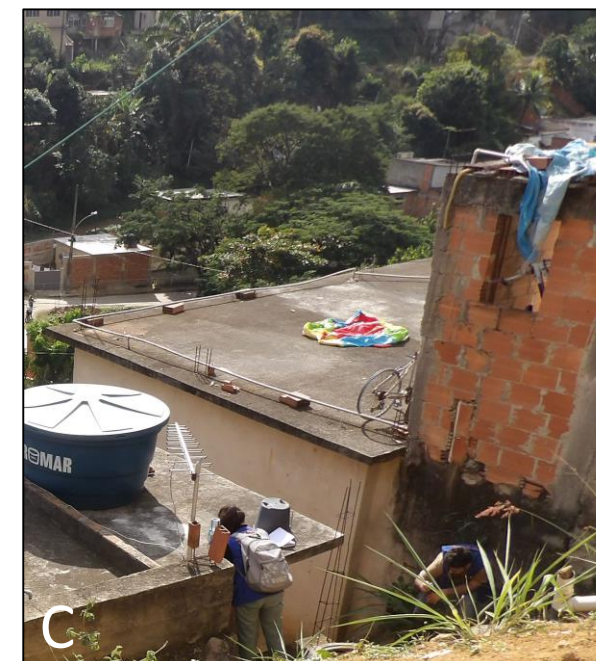
R2c – RISCO MÉDIO

(A) Frente das casas localizadas na Rua José Dias Guimarães (nº1769 e nº1773) para onde se configuram o risco médio de escorregamentos, (B) Fundos da casa nº1773, onde fora executado muro do contenção e (C) Lateral das residências nº 1769 e fundos da casa nº1773.

Setor de risco médio composto por 3 casas localizadas na rua José Dias Guimarães, duas residências situam-se no terreno de nº1769 e uma residência no nº1773. As duas residências em risco do nº1769, correspondem às duas primeiras casas do terreno, onde não há nenhum indício de movimentação e poucos condicionantes, na garagem foi executado muro de contenção no talude de corte. Para a casa nº1773, o risco médio estabelecido se configura a partir da execução do muro do contenção nos fundos da casa que atua na mitigação do risco e ausência de indícios de movimentação.

Sugestão de medidas de redução de risco: Sistema de drenagem superficial adequado.

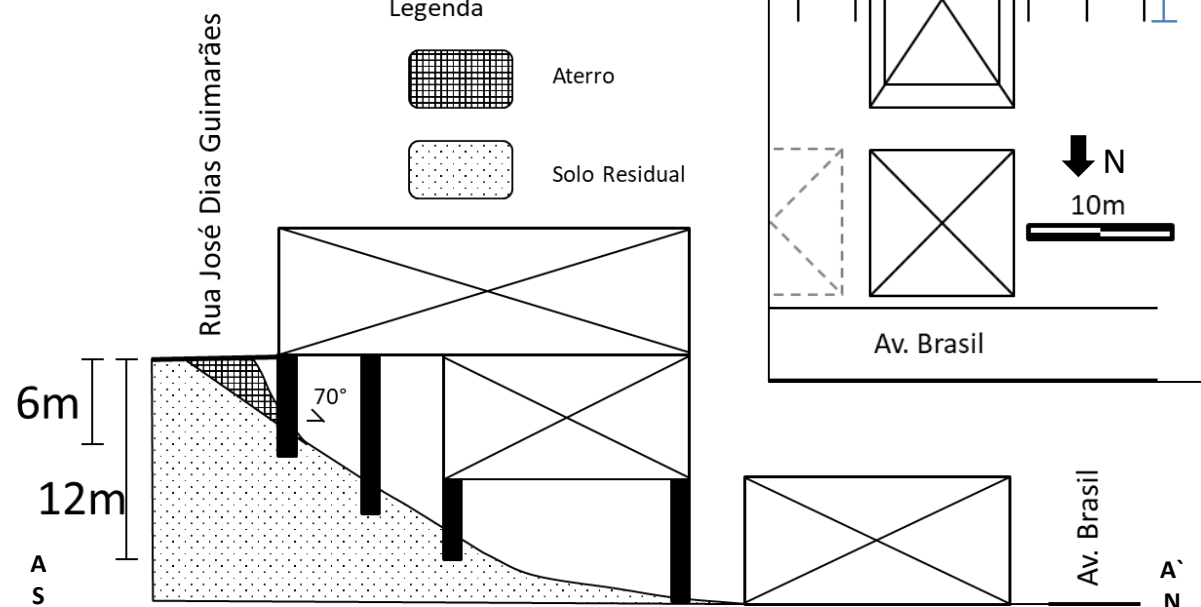
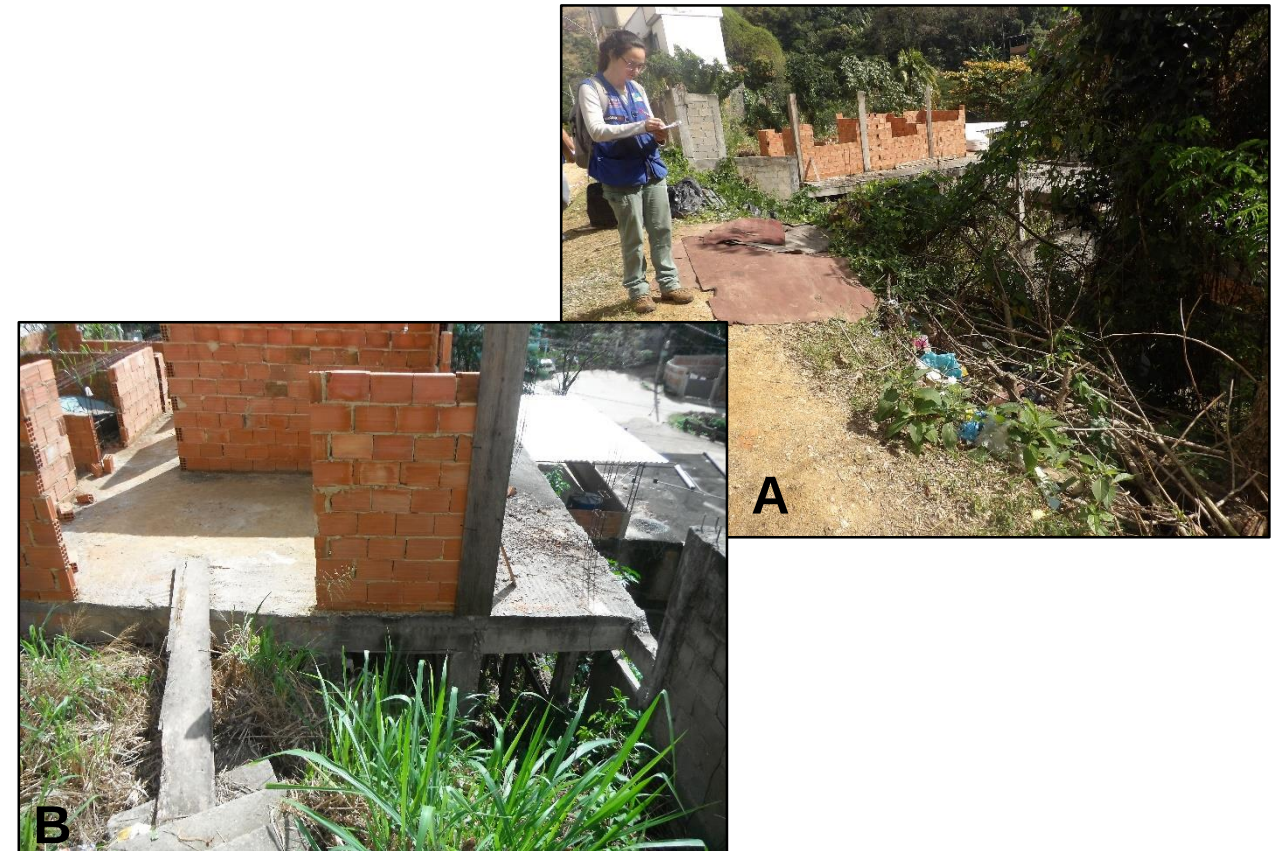
R2d – RISCO MÉDIO

(A) Vista da Rua José Dias Guimarães com o sobrado sendo construído próximo ao talude de corte. (B) Fundos da casa próximo ao talude de corte.

Setor de risco médio para duas casas em um mesmo terreno a jusante da rua José Dias Guimarães e a montante da avenida Brasil. A casa junto a rua a montante, encontra-se em construção sobre o perfil de encosta natural e de talude de aterro da rua. O terço do perfil próximo à crista mede cerca de 6 metros de altura com inclinação de 70°, continuando a jusante com inclinação suave por 10 metros de extensão. Não há sistema de drenagem na rua ou contenções na encosta.

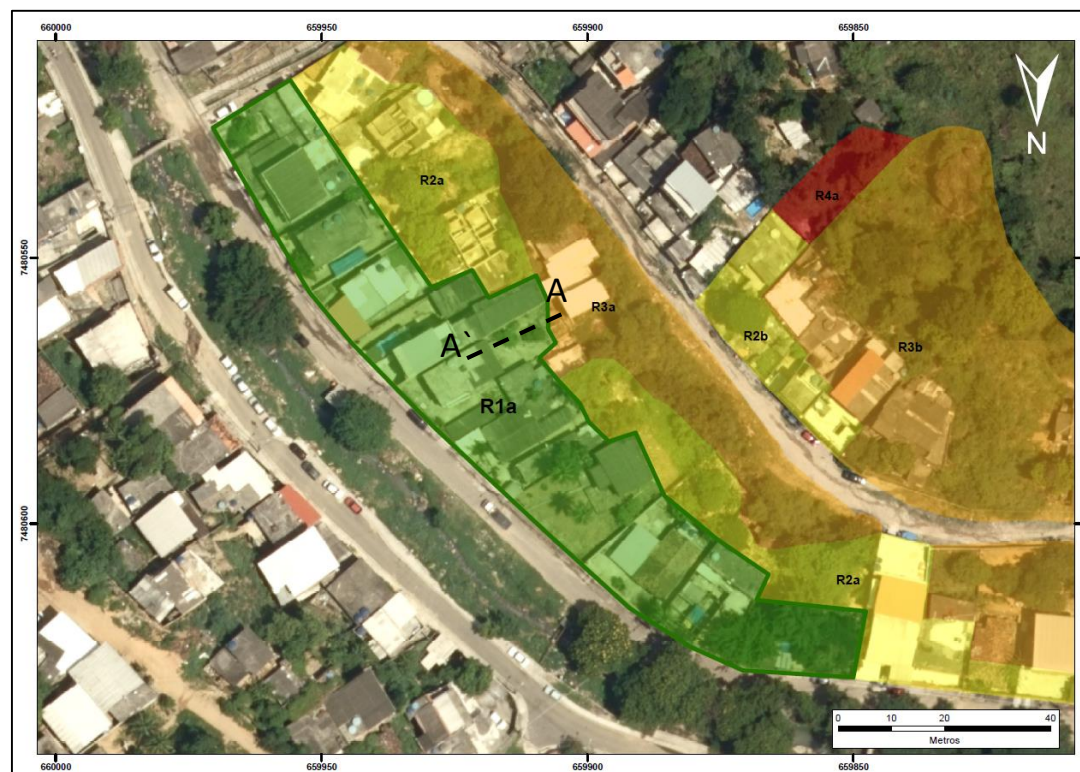
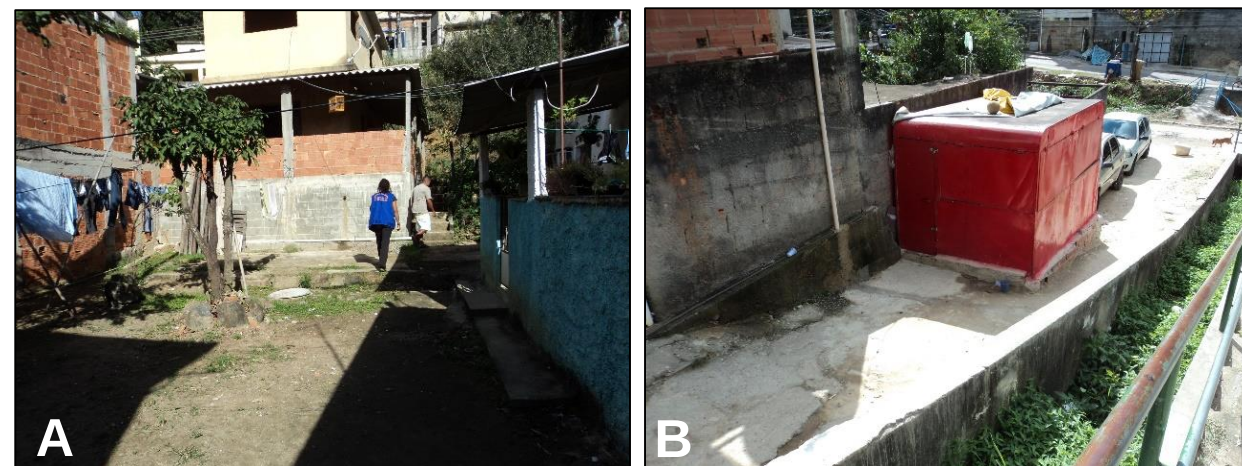
R1a – RISCO BAIXO

(A) Terreno plano entre as residências do terreno n° 1437. (B) Área impermeabilizada próxima a escadaria entre a Avenida Brasil e Rua José Dias Guimarães.

Setor de risco baixo que compreende a área aplainada, no geral na primeira linha de casas da Avenida Brasil. O trecho próximo a escadaria de acesso a Rua José Dias Guimarães possui inclinação maior que 5°, mas o terreno foi impermeabilizado e reduziu a suscetibilidade das moradias. Devido a ruptura de uma tubulação da CEDAE na Rua José Dias Guimarães há percolação de água pelo terreno.

Sugestão de medidas de redução de risco: aperfeiçoamento e manutenção da drenagem superficial no setor.
