## NÚCLEO DE ANÁLISE E DIAGNÓSTICO DE ESCORREGAMENTOS

### MAPEAMENTO DE RISCO

### A ESCORREGAMENTOS NA LOCALIDADE

Austin - Nova Iguaçu, RJ

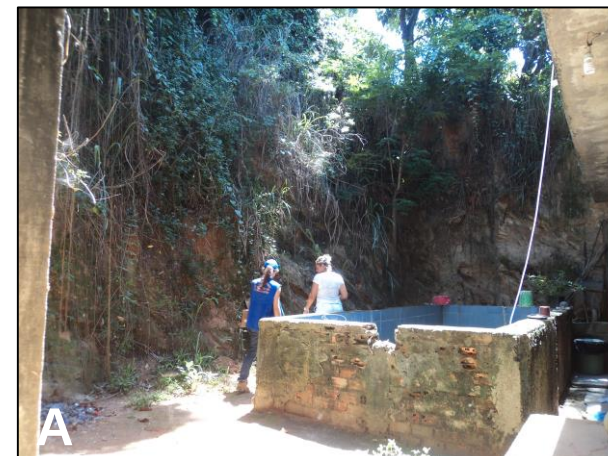
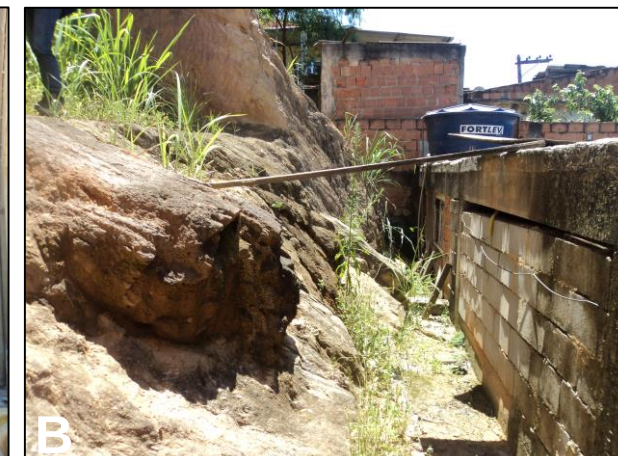
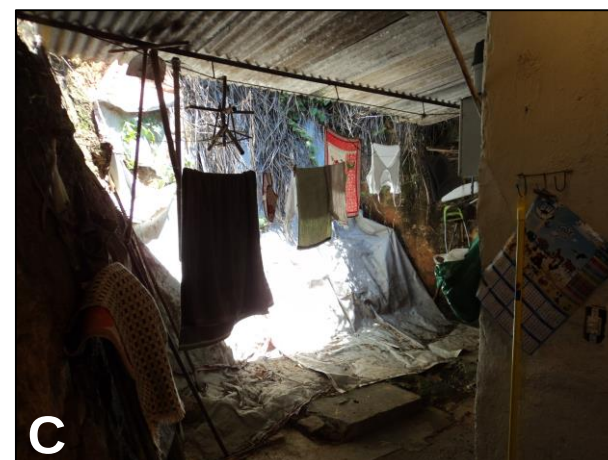
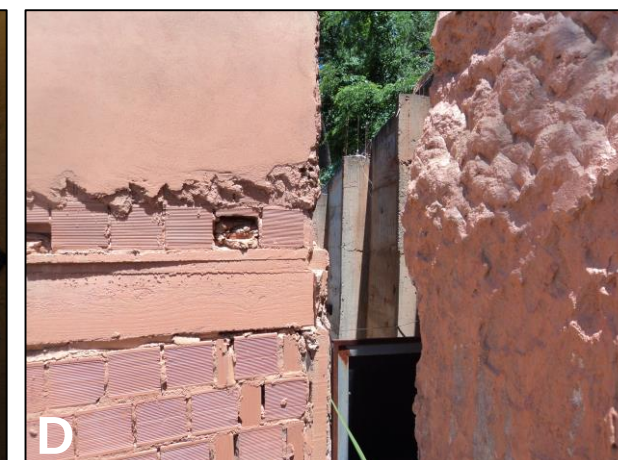
R4a – RISCO MUITO ALTO

(A) Talude de corte no sopé da encosta natural. (B) Afloramento de rocha alterada. (C) Escorregamento pretérito. (D) Muro identificado nos fundos da residência nº367.

Extenso setor de risco muito alto localizado no terço inferior da encosta, ao longo da Avenida dos Inconfidentes. A área é caracterizada por uma encosta natural de 20 metros de altura, com aproximadamente 40° de inclinação e constituída por um espesso solo residual no topo e afloramento de rocha alterada e fraturada em seu sopé. Os taludes de corte executados de forma rudimentar chegam a 5,0 m de altura e variam de 60° a 90° de inclinação distando até 4,0m das residências, no entanto essa distância varia podendo chegar a 0. O sistema de drenagem é inexistente e corrobora para a instabilidade do terreno, onde foram observadas cicatrizes de escorregamentos pretéritos. Também foi observado a utilização de fossas ao longo de todo o setor. Foi observado um muro nos fundos da residência nº367 da Av. dos Inconfidentes, no entanto não foi possível ter acesso a localidade para avaliar o risco atual, dessa forma, a residência foi inserida no domínio de risco muito pertinente ao setor das residências vizinhas.

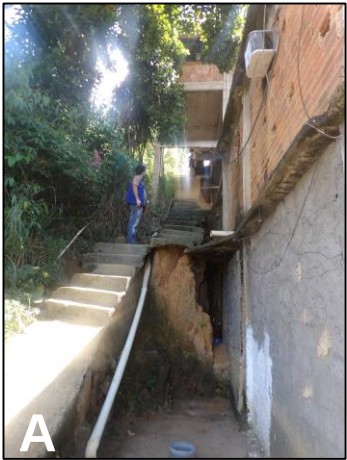
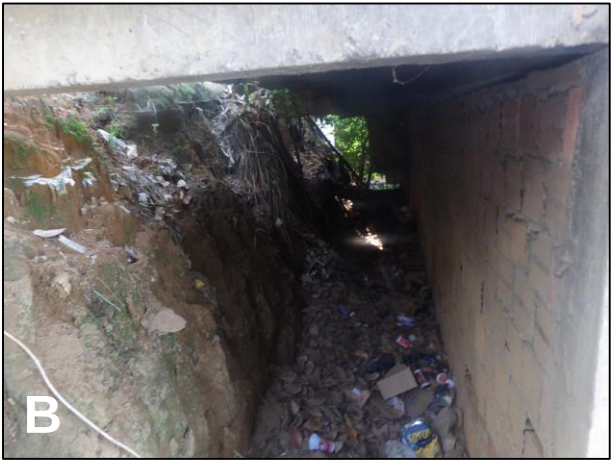
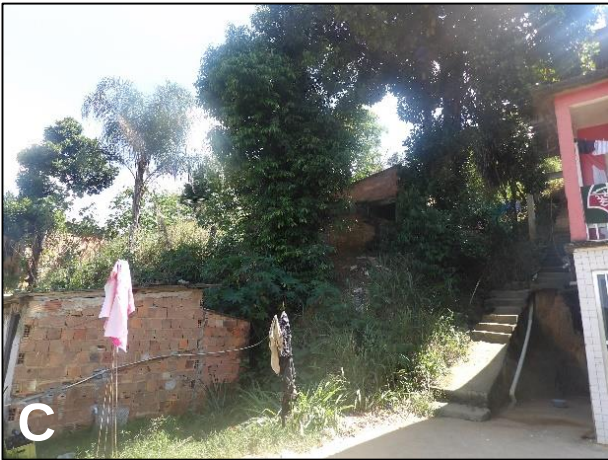
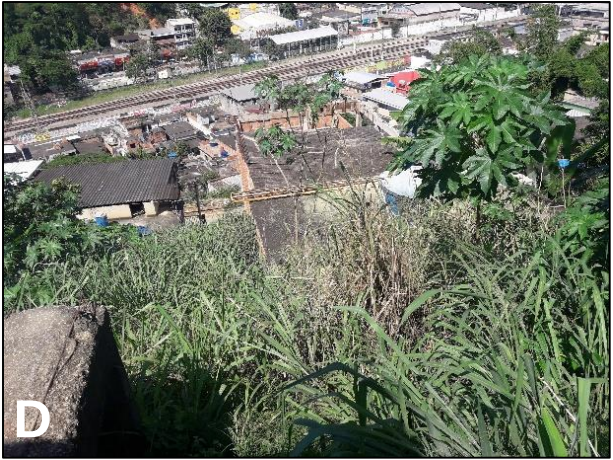
Setor: NI-DPO-02  
Data: 12/11/2018  
R4e - RISCO MUITO ALTO

(A) Acesso muito precário às residências; (B) Talude de corte a montante de uma residências; (C) Lixo a montante do talude de corte e (D) vista do talude a montante da residência sob risco muito alto.

Setor de risco muito alto, com inclinação do talude de corte entre 60° a 85°, é possível observar feições erosivas nos taludes expostos, cortes verticalizados dos taludes para viabilizar a execução das casas, estruturas das fundações da residências executadas de maneira caótica que causam sobrepeso no terreno, presença de lixo na meia encosta e acesso precário à área, que corresponde a uma escada deteriorada onde é possível observar trincas devido à processos erosivos do solo. Não há na área execução de obras de captação de drenagens superficiais e obras contenção de taludes.

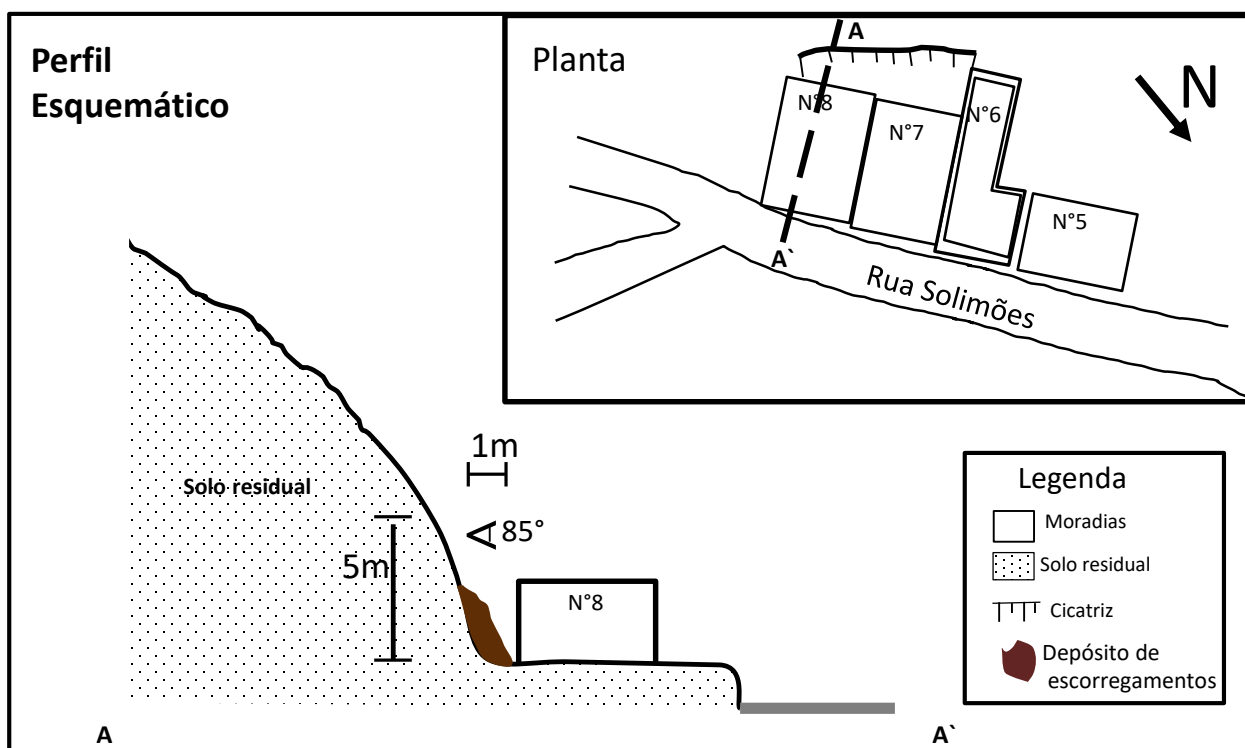
R4c - RISCO MUITO ALTO

(A) e (B) Frente das residências pertencentes ao setor de risco muito alto a jusante da Rua Solimões (C) e (D) Fundos de moradias no setor de Risco muito alto, onde já ocorrera deslizamentos.

Setor de risco muito alto, com inclinação do talude de corte entre 60° a 85°, e no máximo 8m de altura, as casas estão próximas da base do talude e já ocorrera destruição parcial de algumas paredes dos fundos desta linha de residências em função de escorregamentos pretéritos, é possível observar cicatrizes destes processos no terreno bem como pequenos depósitos de escorregamentos. Não há na área execução de obras de captação de drenagens superficiais e obras contenção de taludes.

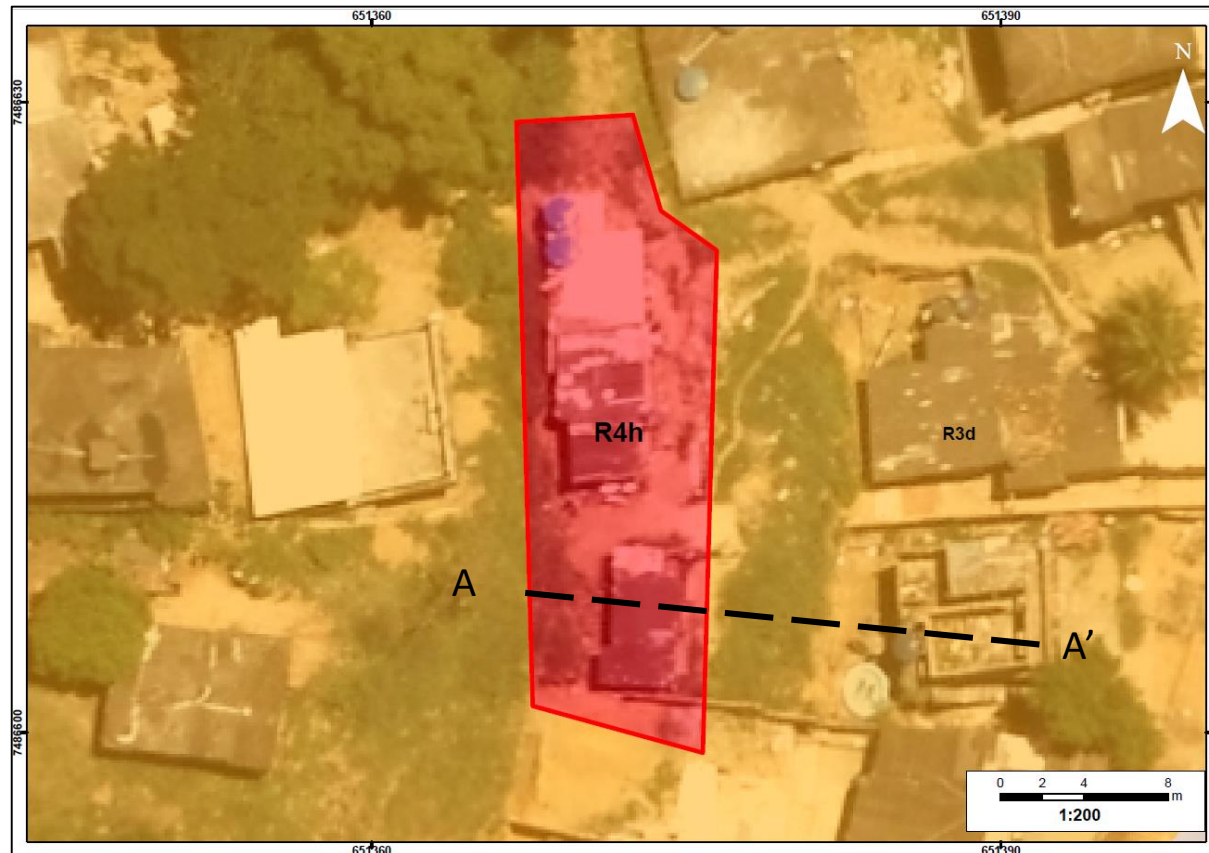
R4h - RISCO MUITO ALTO

(A) e (B) Talude de corte a jusante das residências com feições erosivas e pequenas cicatrizes; (C) Residência com estrutura precária próxima ao talude de corte.

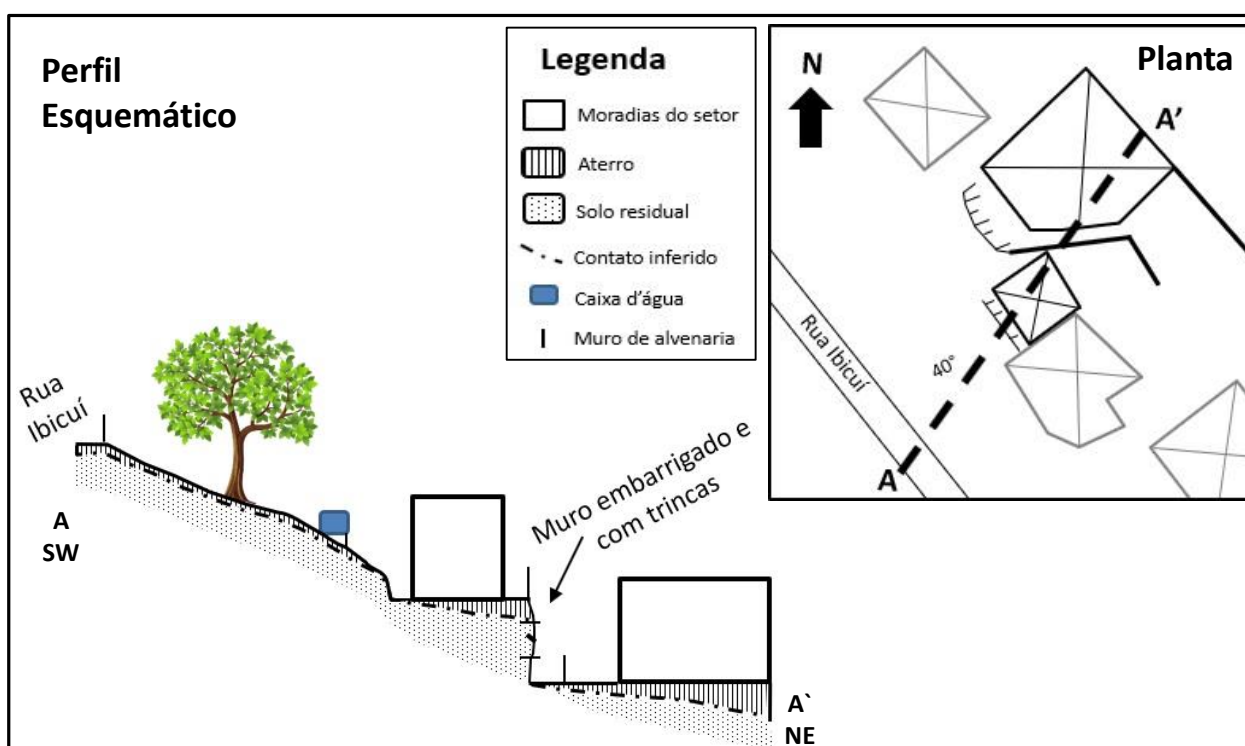
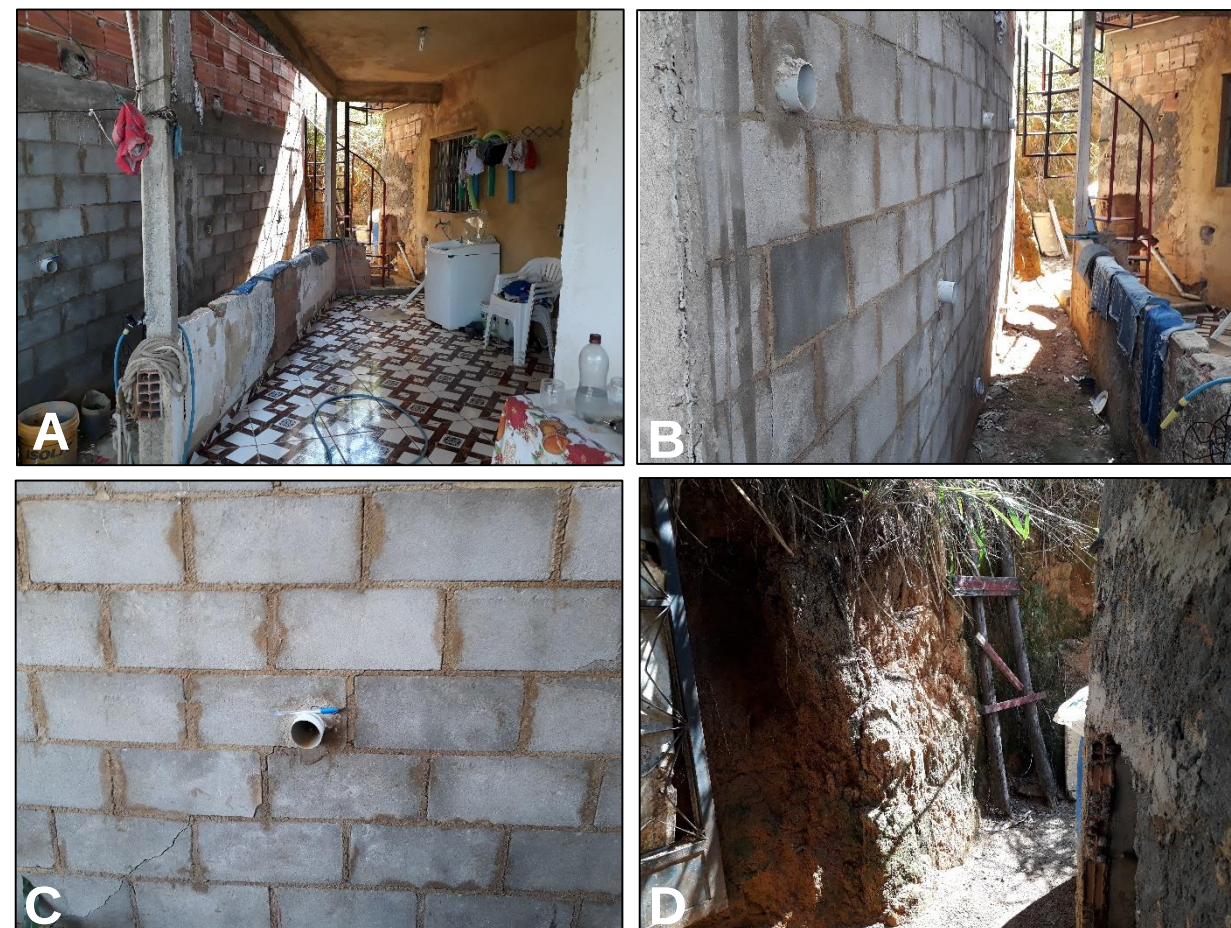
R4f – RISCO MUITO ALTO

(A) Distância entre o muro e a moradia. (B) Muro embarrigado. (C) Trinca se abrindo no muro. (D) Continuação do talude sem muro, aos fundos da casa.

O setor avaliado inclui duas moradias em meia encosta, a inclinação do setor em média é de 40°, todavia foram escavados taludes subverticais para a construção das casas. A fim de conter o talude entre as casas foi edificado um muro de blocos de concreto com barbacãs que encontram-se entupidos, não permitindo o escoamento adequado da água e tendo como consequência o embarrigamento e a abertura de trincas no muro. Apesar da impermeabilização da área imediatamente acima do talude, todo o terreno aos fundos da residência está exposto a infiltração das águas pluviais, o que sobrecarregou a capacidade de escoamento dos barbacãs. Como não foi permitido acessar a moradia não sabemos se há trincas nas paredes ou no terreno. Com exceção dos barbacãs, não há sistema de drenagem setor. Há risco muito alto de queda do muro e do movimento atingindo as moradias.

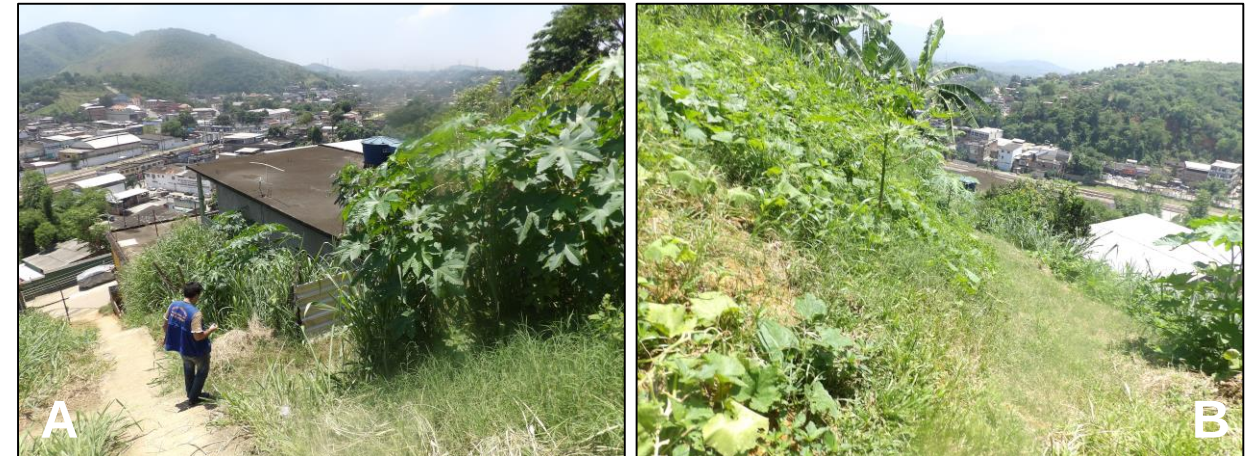
R4g - RISCO MUITO ALTO

(A) Vista da lateral da residência sob risco muito alto; (B) Área a montante da residência com presença de bananeiras e mamões; (C) Vista frontal da residência.

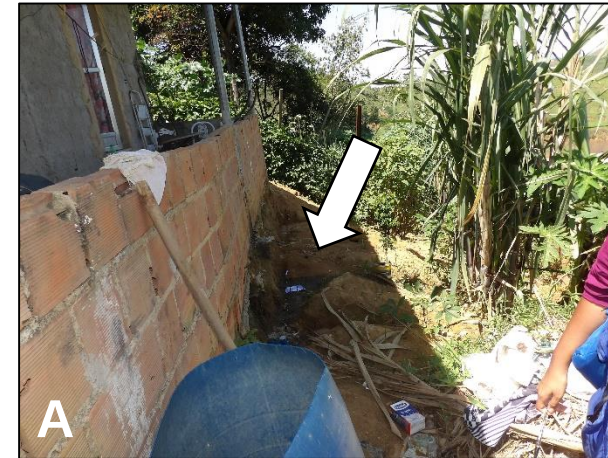
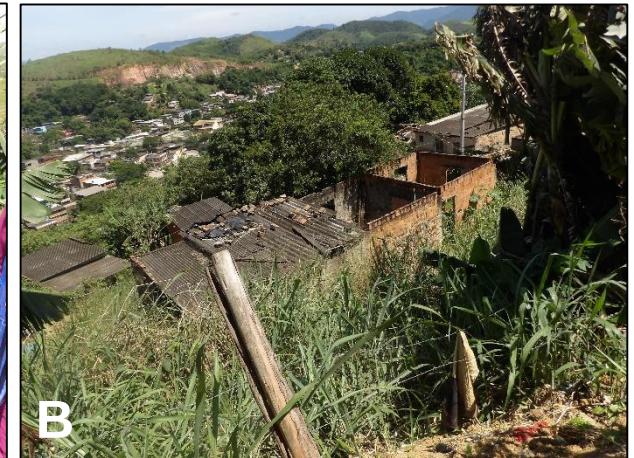
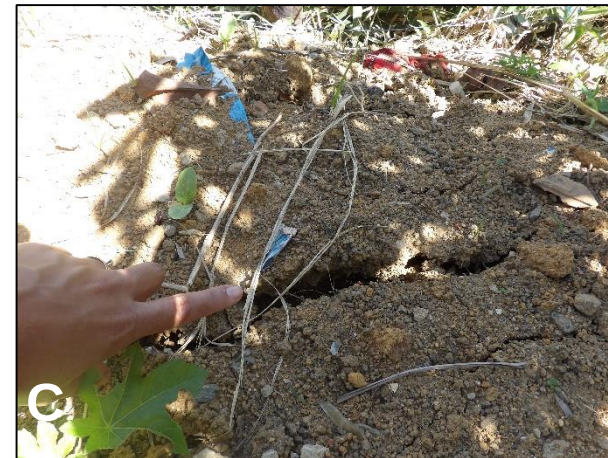
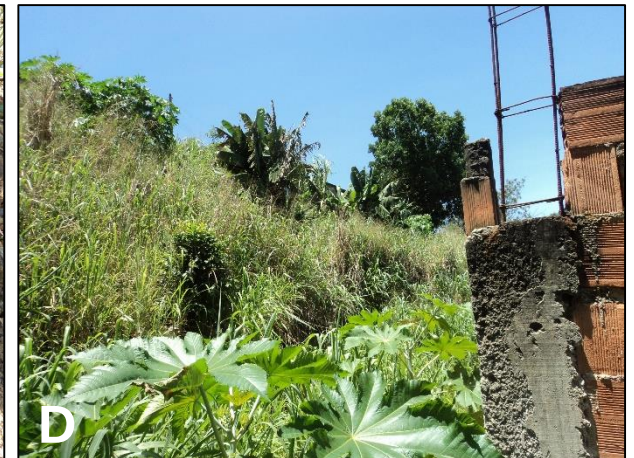
R4d – RISCO MUITO ALTO

(A) Moradia na Rua Itapoã, despejando água servida no aterro. (B) Vista a partir do aterro sobre a casa abandonada com a cerca inclinada. (C) Trinca no aterro. (D) Vista da encosta a montante da casa abandonada.

Setor de risco muito alto que compreende duas moradias separadas por um depósito de aterro bastante instável. O aterro foi depositado sobre uma encosta de 05 metros de altura e 70° de inclinação a fim de tornar retilíneo o terreno da moradia localizada na Rua Itapoã. O aterro inconsolidado tem sua instabilidade mais comprometida devido ao irregular descarte das águas servidas sobre o depósito. Este material está em efetivo movimento, sendo observada a inclinação da cerca limítrofe do terreno, a ocorrência de pequeno escorregamento no aterro com a presença de trincas logo acima. A 03 metros da base da encosta há uma casa abandonada que foi incluída no setor, uma vez que poderá ser atingida no caso de escorregamento do depósito de aterro.

Sugestão de medidas de redução de risco: Construção de sistemas de drenagem superficial e de esgoto, com o correto direcionamento das águas servidas; remoção do material instável e a impermeabilização do terreno a frente da casa na Rua Itapoã; construção de um muro de contenção aos fundos da casa abandonada (se voltar a ser habitada).

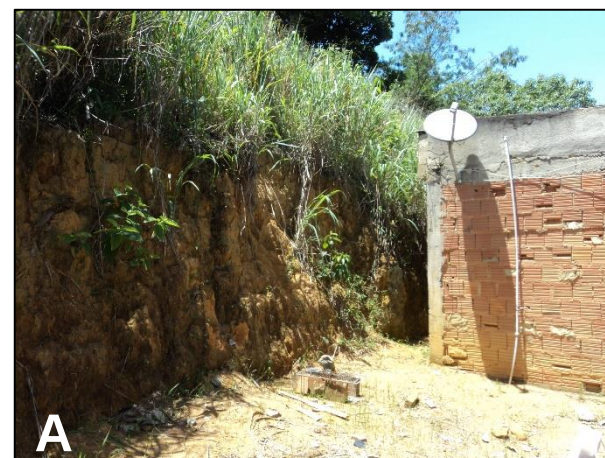
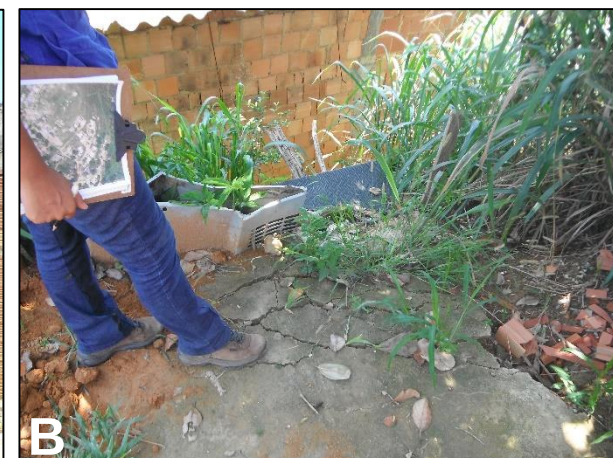
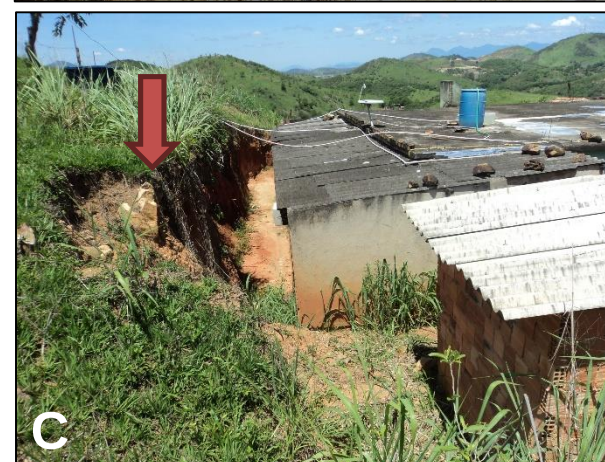
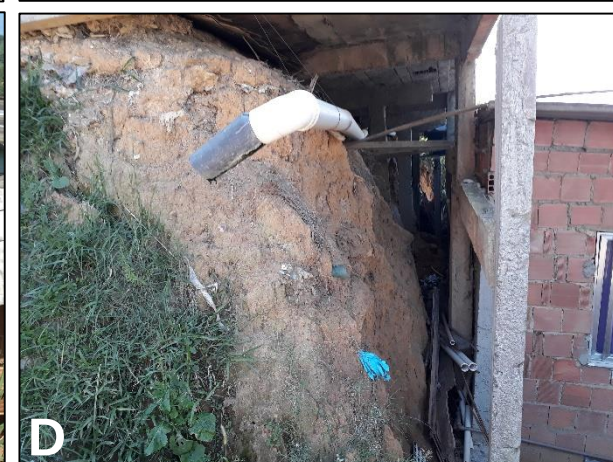
Setor: NI-DPO-09  
Data: 12/11/2018  
R3c – RISCO ALTO

(A) Distância entre o talude e a moradia. (B) Trincas sobre o talude. (C) Bloco rochoso dentro do solo residual. (D) Descarte inadequado de água na encosta.

Setor de alto risco, graduado principalmente pelos taludes de cortes feitos de forma rudimentar e sem sistema de drenagem adequado. Os taludes variam de 1 a 6m de alturas, em vários pontos distando apenas 1m das casas, tanto a montante quanto a jusante. Nas cotas mais altas, acima da rua Itapoã, chama a atenção o aparecimento de blocos de rocha dentro do solo residual jovem, que por vezes aparecem soltos no topo do talude de corte. O saneamento básico no setor é precário, assim como o sistema de drenagem superficial, o que corrobora para uma prática da comunidade de lançamento de água servida direto no terreno deixando-o mais susceptível a escorregamentos. As evidências de movimentação não são gritantes, trincas no terreno, degraus de abatimento árvores inclinadas e muros embarrigados foram observados. Devido a falta de tratamento dos taludes juntamente com as características do solo, pequenos escorregamentos de solo e erosão são processos de instabilização esperados.

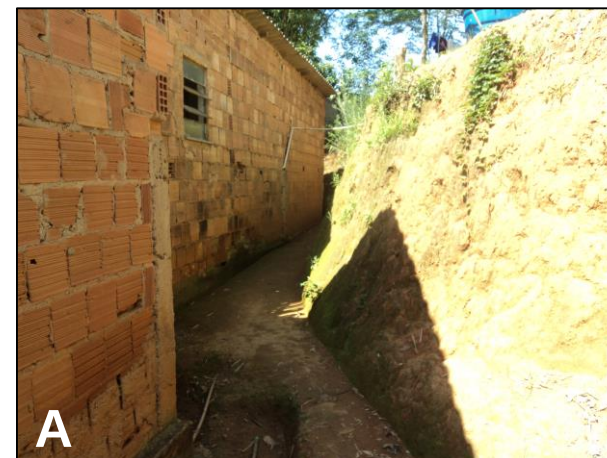
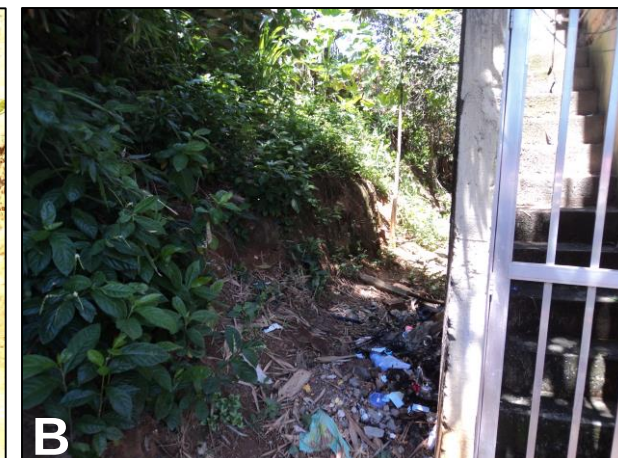
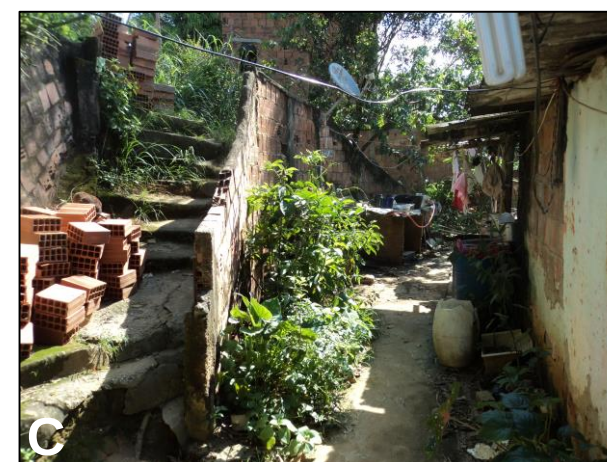
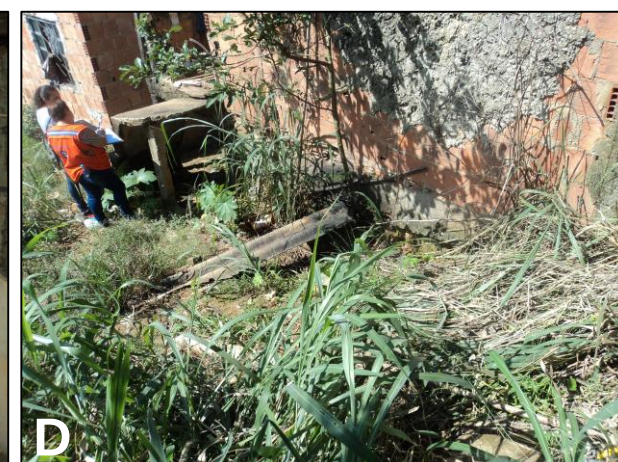
Setor: NI-DPO-11  
Data: 13/11/2018  
R3a – RISCO ALTO

(A) Proximidade da residência à base do talude de corte. (B) Acúmulo de lixo e entulho nos terrenos. (C) Muro de alvenaria tortuoso e sem drenos. (D) Esgoto lançado diretamente sobre o terreno.

Setor de alto risco localizado em meia encosta englobando as ruas Guaíra e Guapi. De forma geral este domínio é marcado pela presença de um espesso perfil de solo residual exposto pelos cortes de talude de até 3,0 m de altura e inclinação variando entre 60° e 90°. Apesar de não haver indícios de movimentação o risco alto do setor é dado em função da altura, da inclinação dos cortes e da pouca distância das residências em relação à base e ao topo dos taludes. Corroborando com o cenário de risco, destaca-se a inexistência de um sistema de drenagem superficial, presença de fossas rudimentares, lançamento de lixo e entulhos sobre os terrenos e presença de muros de alvenaria e blocos sem drenos.

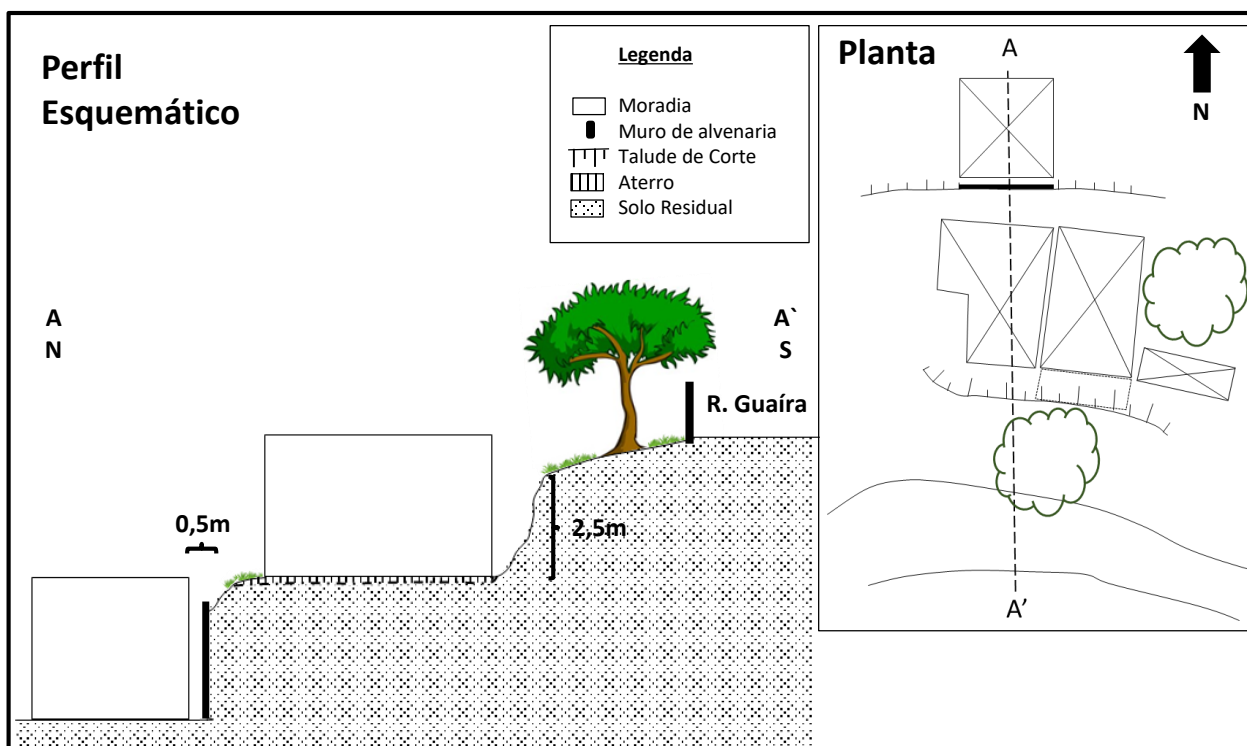
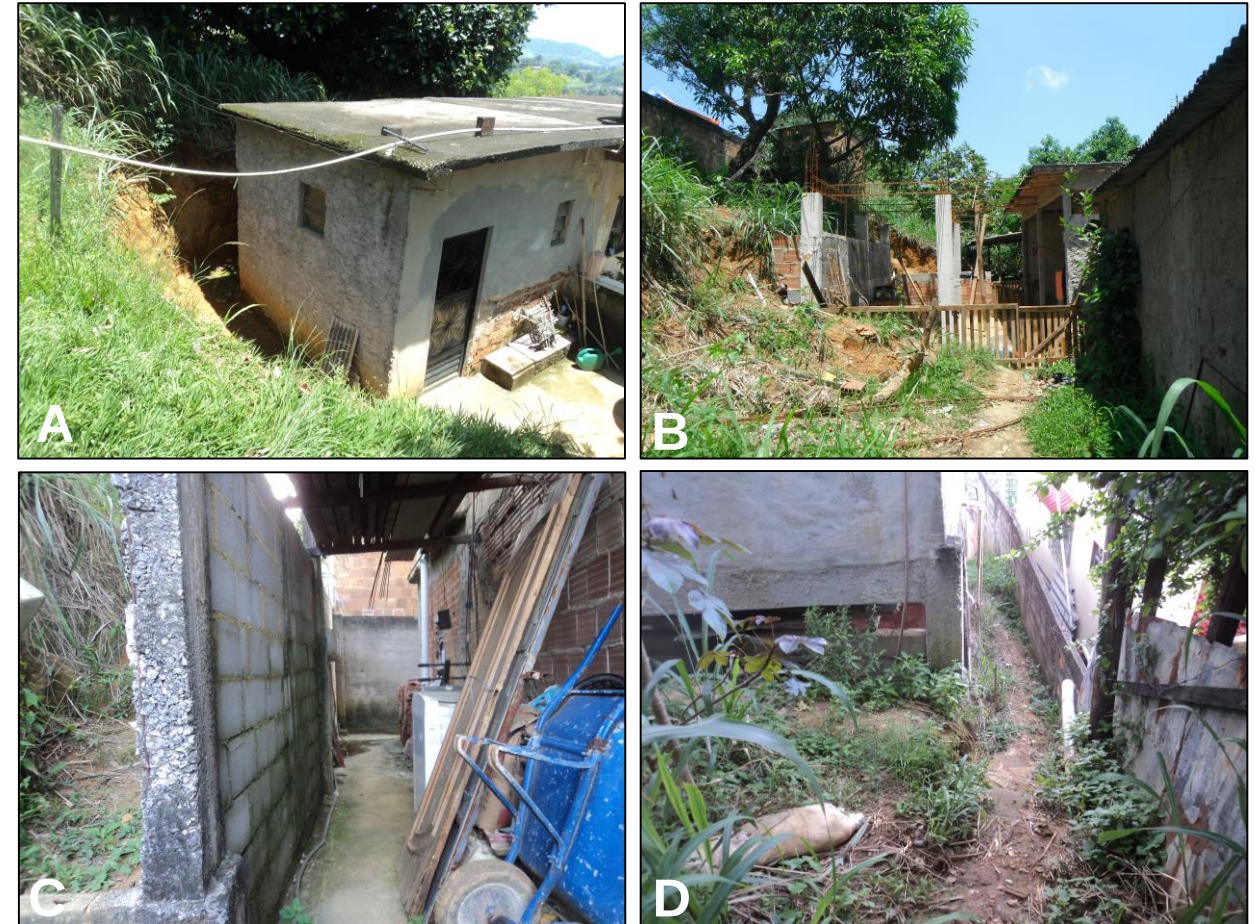
Setor: NI-DPO-12  
Data: 12/11/2018  
R3b – RISCO ALTO

(A) Residência nº 72 próxima ao talude de corte. (B) Obra de extensão da residência nº 70, aproximando a casa ao talude de corte. (C) Muro de blocos nos fundos da residência nº 65. (D) Vista a montante do talude de corte evidenciando sua altura e alta inclinação.

O setor localizado na rua Guaíra compreende 1 casa abandonada e mais 8 residências habitadas, sendo uma delas em obra para expansão. Apesar de não apresentar evidências de movimentação, a área foi inserida em um setor de alto risco devido a presença de taludes de corte subverticalizados executados de forma rudimentar chegando a 2,5 m de altura e distando em média somente 1,0 m das residências. Somado a este cenário, foi constatado que o terreno não impermeabilizado não apresenta sistema de drenagem superficial adequado e o sistema de esgoto é do tipo fossa.

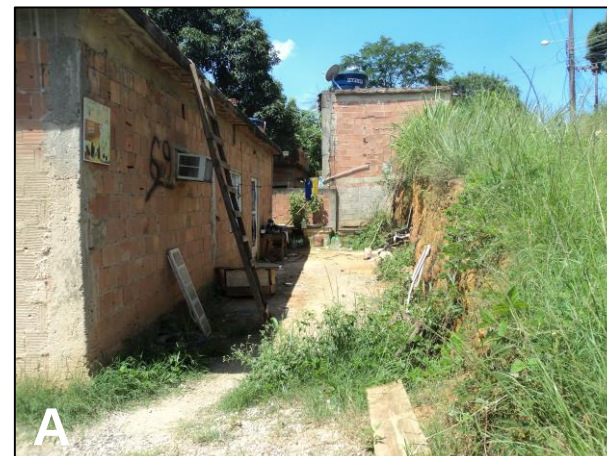
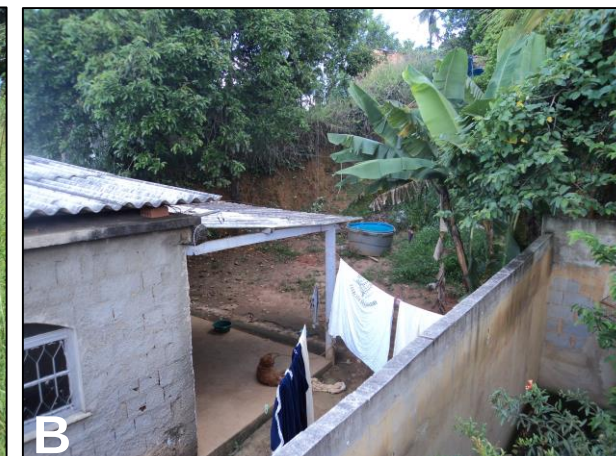
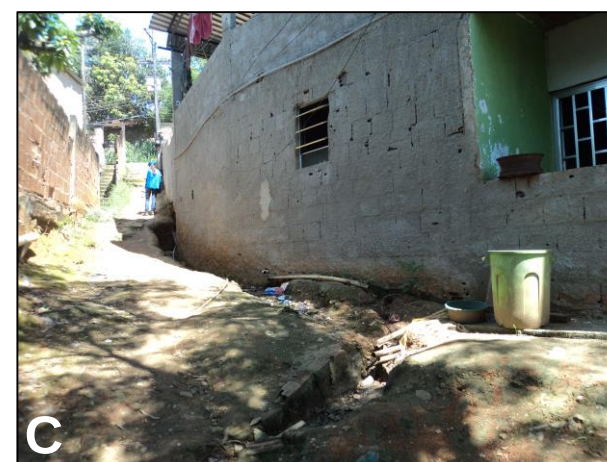
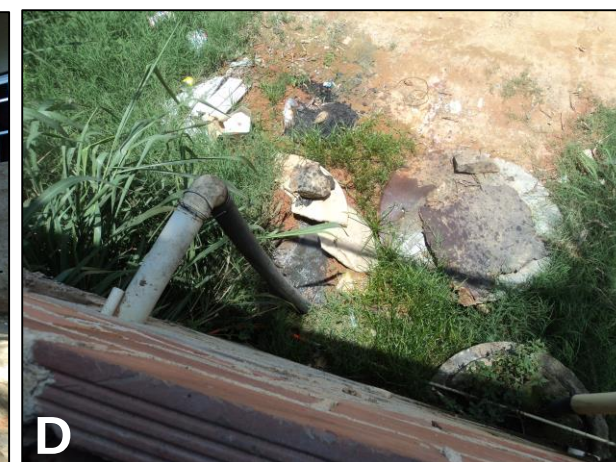
R2b – RISCO MÉDIO

(A) Taludes de corte presentes no setor. (B) Distância considerável entre a residência e o talude. (C) Baixa declividade da área, porém sem sistema de drenagem. (D) Destaque para o sistema de esgoto tipo sumidouro e vazamento de tubulações.

O setor compreende 16 casas localizadas rua Guáira, sendo que uma encontra-se abandonada. O terreno é composto basicamente por solo residual e caracterizado por taludes de corte subverticalizados com altura variando de 0,5 a 3,0 m, que por sua vez são menores que as distâncias entre as casas e os taludes. Alguns taludes foram contemplados com muros de blocos, porém sem drenagem. Apesar de não apresentar evidências de movimentação, a presença de taludes de corte executados de forma rudimentar associado a inexistência de uma adequado sistema de esgoto e de um sistema de drenagem superficial em um terreno majoritariamente não impermeabilizado, enquadra a área em um domínio de médio risco.

Sugestão de medidas de redução de risco: Implantar sistema de drenagem e de esgoto no setor, e construir muros de contenção adequados para os taludes de corte presentes.

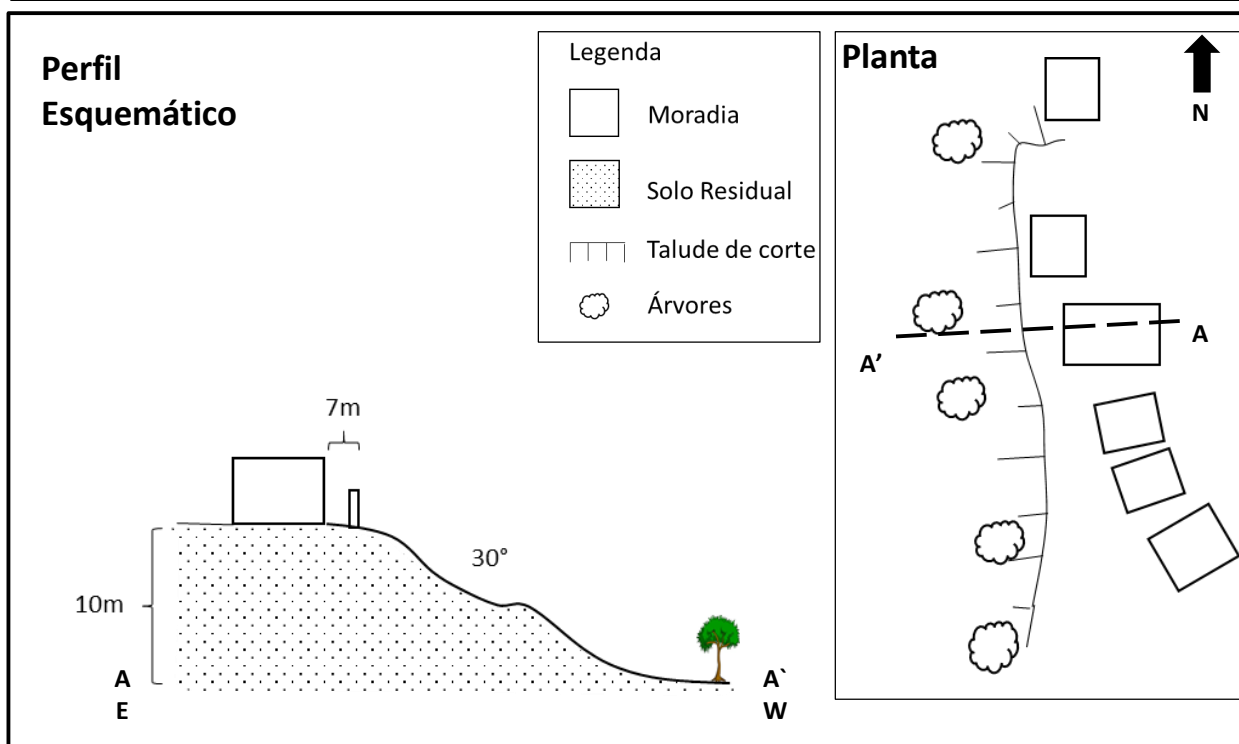
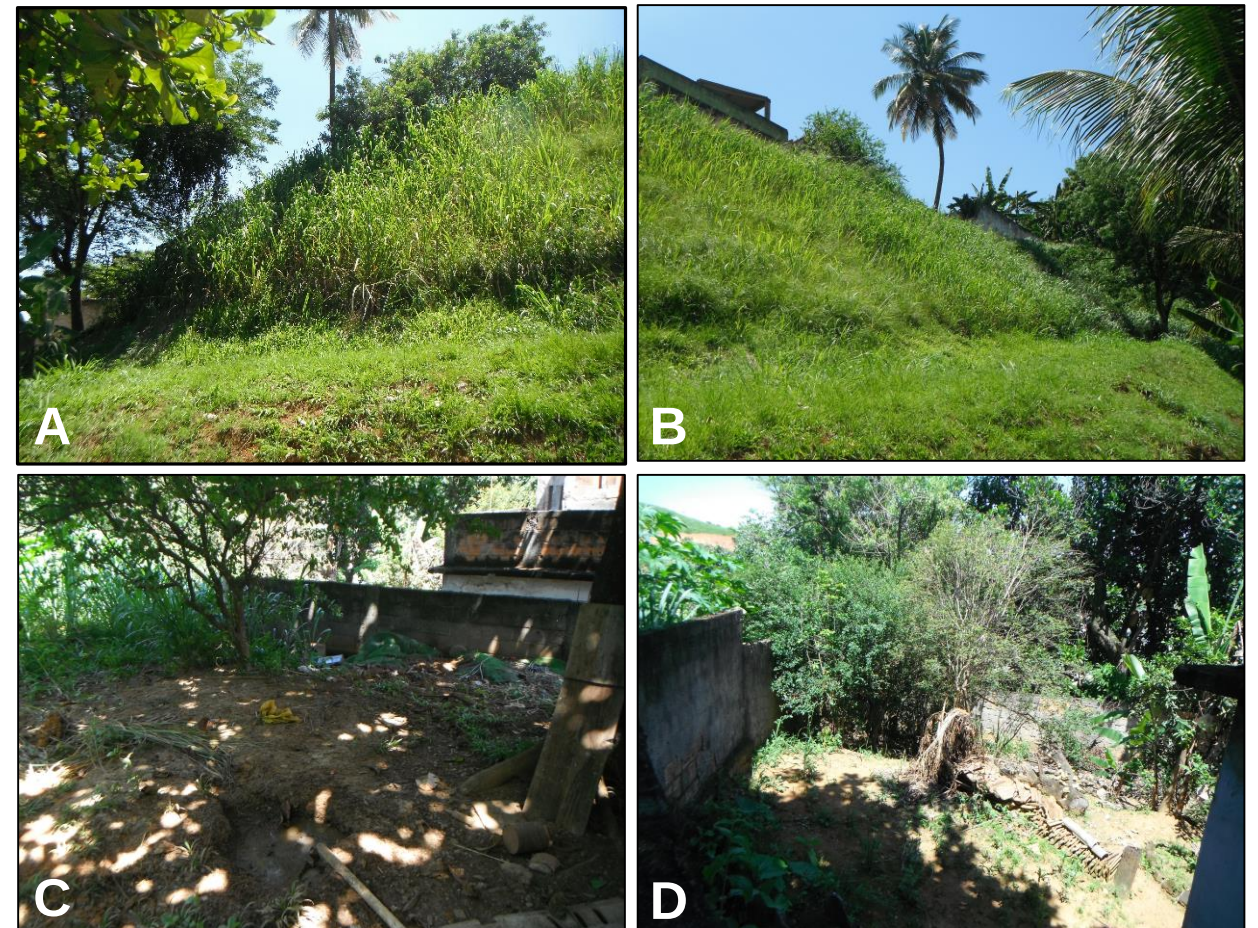
Setor: NI-DPO-14  
Data: 14/11/2018  
R2a – RISCO MÉDIO

(A) E (B) Talude ao longo da lateral das casas. (C) e (D) Terreno de baixa declividade e não impermeabilizado.

O setor é composto por 6 residências localizadas na Av. dos Inconfidentes e na rua Guapi. O terreno se apresenta pouco inclinado, variando de 5° a 10°, e possui alguns taludes de corte com altura média de 1,5 m compostos basicamente por solo residual. O talude mais expressivo foi observado ao longo da lateral das casas com 10,0 m de altura e 30° de inclinação, distando em média 4,0 m das residências. Apesar da falta de evidências de movimentação, a presença de talude de corte próximos às residências somado a inexistência de um sistema de drenagem e esgoto em um terreno não impermeabilizado configuram um risco médio para a área.

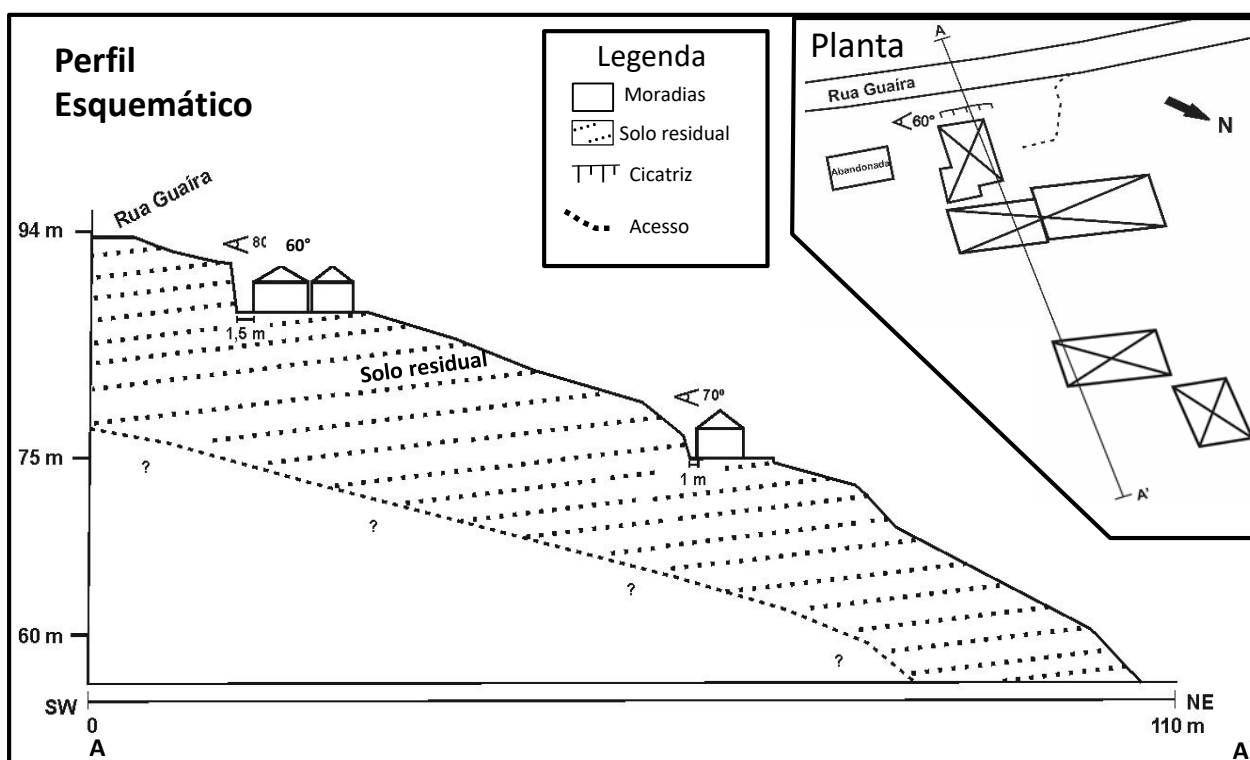
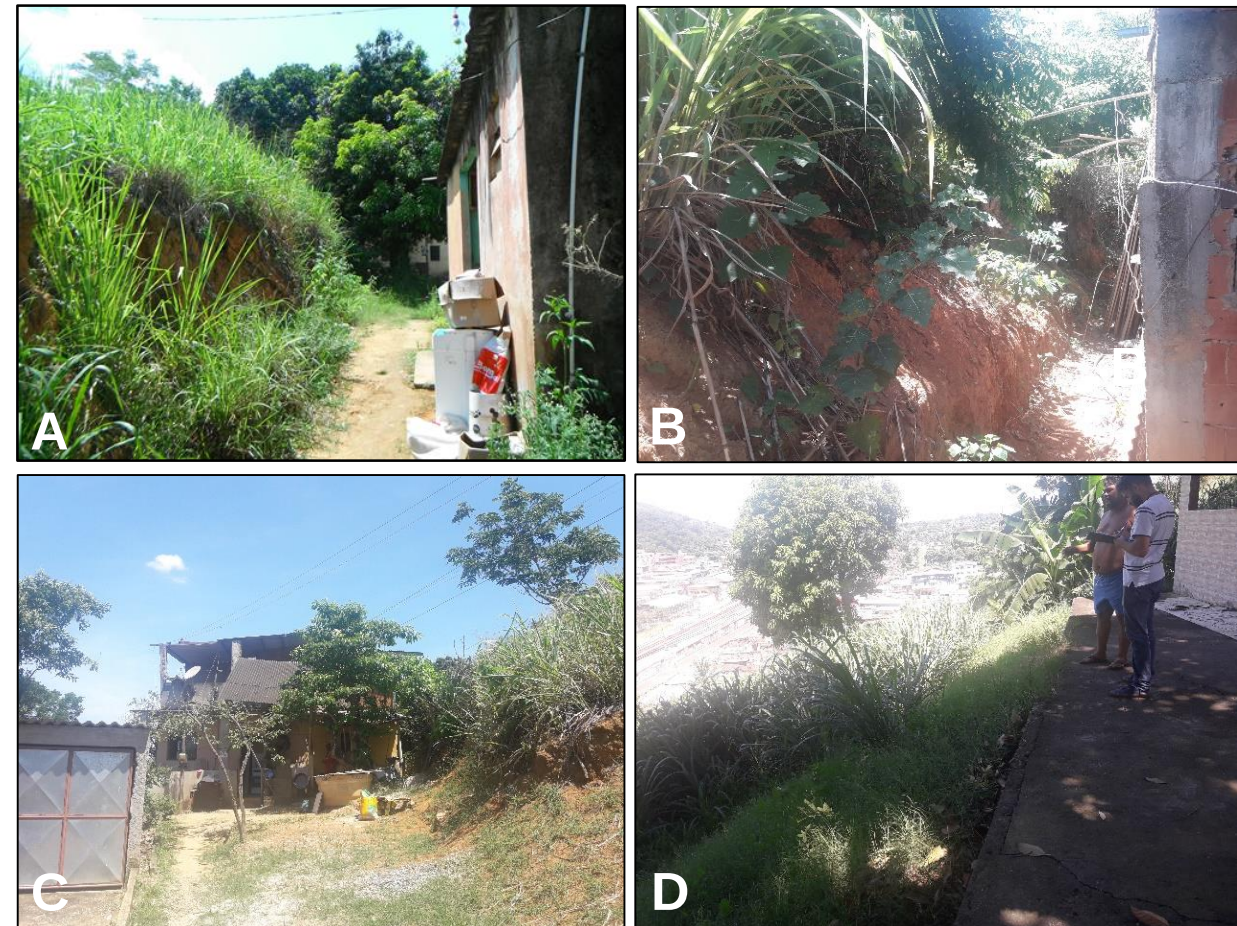
R2d - RISCO MÉDIO

(A) Fundos de moradia a jusante da Rua Guaira. (B) Talude de corte. (C) Perfil da moradia da foto B. (D) Talude natural.

Setor de médio risco, com inclinação do talude de corte entre 60° a 70°, e no máximo 6 metros de altura. Grande parte do terreno se encontra sem projetos de drenagem e sem muros de contenção de taludes.

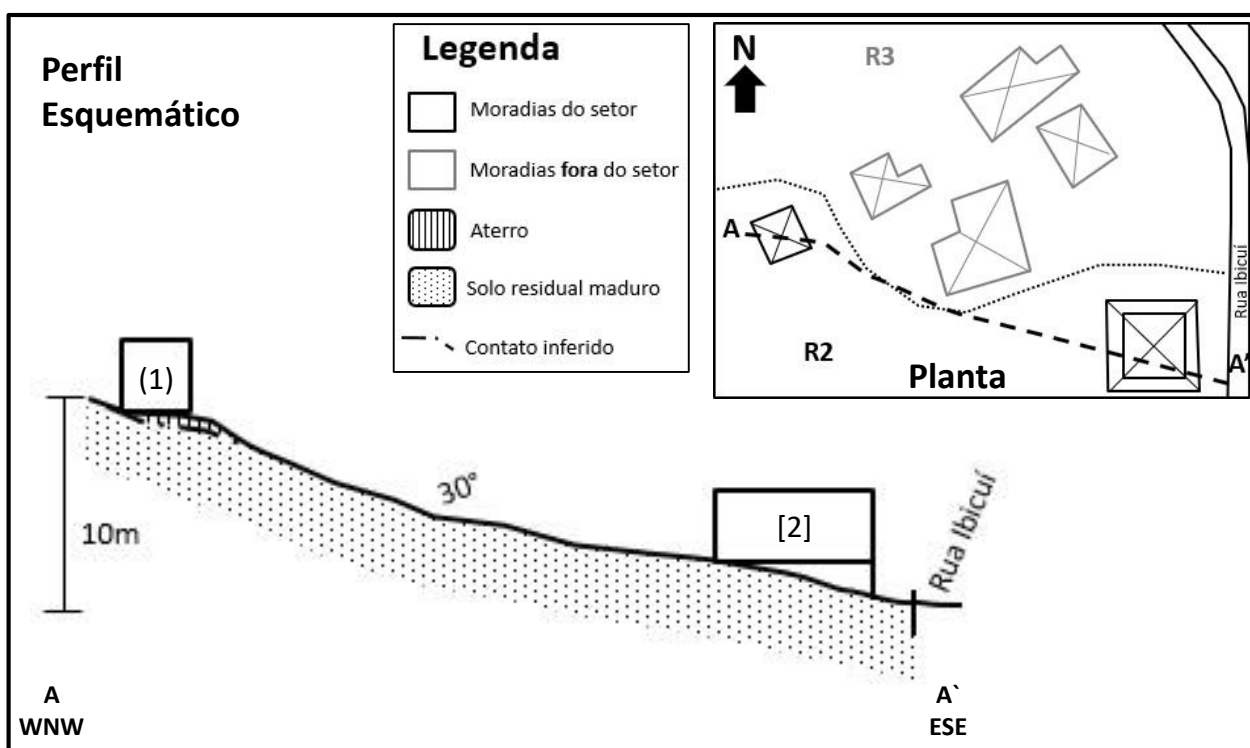
Setor: NI-DPO-17  
Data: 12/11/2018  
R2h – RISCO MÉDIO

(A) Encosta aos fundos da moradia [1], onde observa-se a inclinação do terreno. (B) Varanda da moradia [1] sobre talude de aterro. (C) Vista da moradia [2] a partir da Rua Ibicuí. (D) Fundos da moradia [2] sem talude de corte.

Este setor compreende duas residências tendo como principal característica a ausência de taludes de corte para a edificação das casas. O terreno é composto por solo residual maduro, aterro e com alguns blocos pequenos dispersos próximos ao topo da encosta. A varanda e entrada da moradia [1] está sobre um talude de aterro com 02 metros de altura e 50° de inclinação. Em toda encosta não há sistema de drenagem e de esgoto. Como não foram observadas evidências de movimentação e a inclinação do setor é moderada, entorno de 30°, o risco é considerado médio. No setor há a possibilidade do desenvolvimento de erosão e de ocorrência de escorregamento em encosta natural e no talude de aterro.

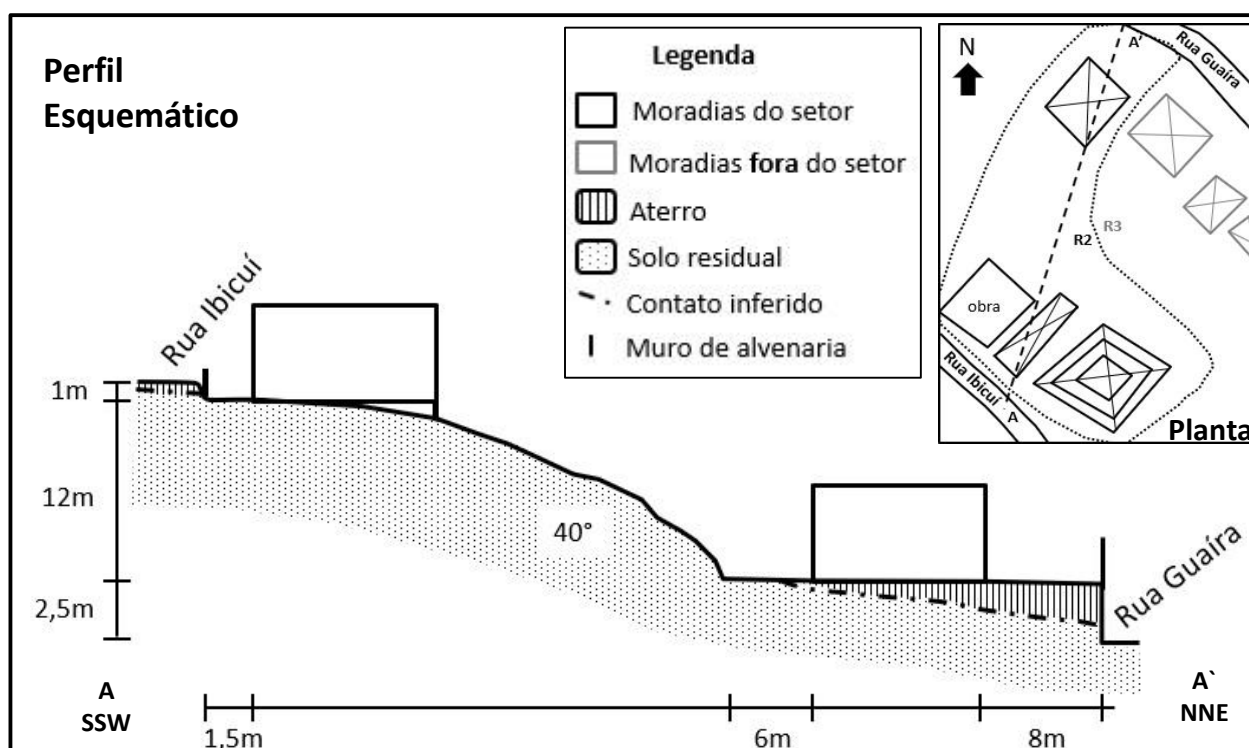
R2f – RISCO MÉDIO

(A) e (B) Moradias em meia encosta na Rua Ibicuí. (C) Inclinação moderada da encosta entre as casas do setor. (D) Distância entre a encosta e a moradia na Rua Guaira.

O setor apresenta inclinação moderada – em torno de  $40^\circ$  –, compreende três residências e uma obra, e é recoberto com vegetação rasteira e árvores de médio a grande porte. Neste setor quando foram necessária a realização de corte no terreno para a edificação das moradias, estas foram construídas respeitando uma distância superior a altura dos taludes. Grande parte do terreno não se encontra impermeabilizado, o sistema de drenagem é inexistente e o sistema de esgoto é feito através de fossas. Não foram observadas evidências de movimentações no aterro ou no solo residual, o que classifica o setor como de risco médio.

Sugestão de medidas de redução de risco: Implantar sistema de drenagem e de esgoto no setor.
