## NÚCLEO DE ANÁLISE E DIAGNÓSTICO DE ESCORREGAMENTOS

### MAPEAMENTO DE RISCO

### A ESCORREGAMENTOS NA LOCALIDADE

Austin - Nova Iguaçu, RJ

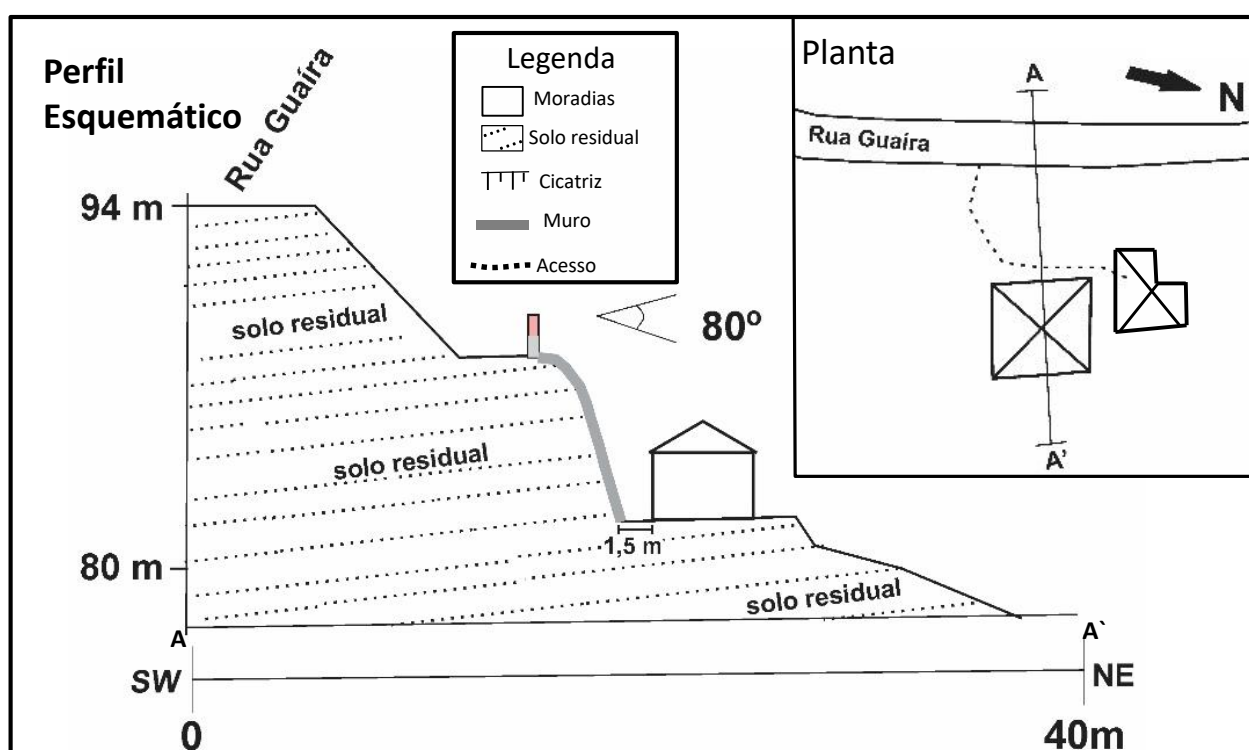
R2g - RISCO MÉDIO

(A) Porção do terreno a jusante do setor R2g. (B) Obra de contenção no setor.

Setor de risco médio, com declividade alta de taludes de corte, no geral com 80°, porém, possui obras de contenção. Parte do terreno se encontra impermeabilizada, o sistema de drenagem é precário em algumas áreas, mas devido às obras realizadas, o risco é reduzido.

Sugestão de medidas de redução de risco: avaliação de implantação para sistemas de drenagem mais robustos e avaliação de reforço nas obras já realizadas.

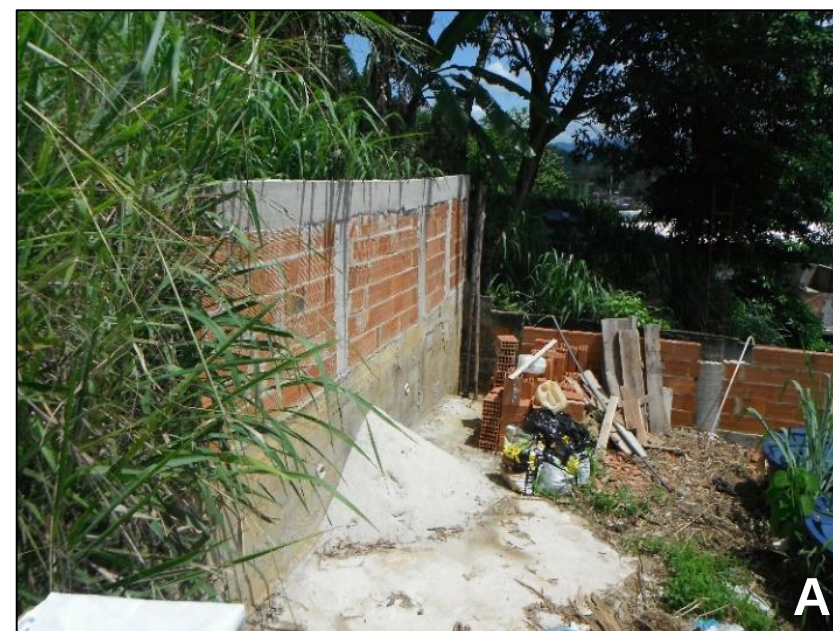
Setor: NI-DPO-21  
Data: 12/11/2018  
R2j - RISCO MÉDIO

(A) Muro simples de alvenaria, com a base em blocos estruturais e barbacãs.

Setor de médio risco, com inclinação entre 25° e 30°, sendo esta a característica mais importante da área. Grande parte do terreno se encontra impermeabilizada, o sistema de drenagem é precário em algumas áreas, mas devido a declividade ser menor que 45°, o risco é reduzido.

Sugestão de medidas de redução de risco: implantação de sistema de drenagem eficiente e avaliação de reforço estrutural nos muros para contenção (entre taludes e fundos das moradias).

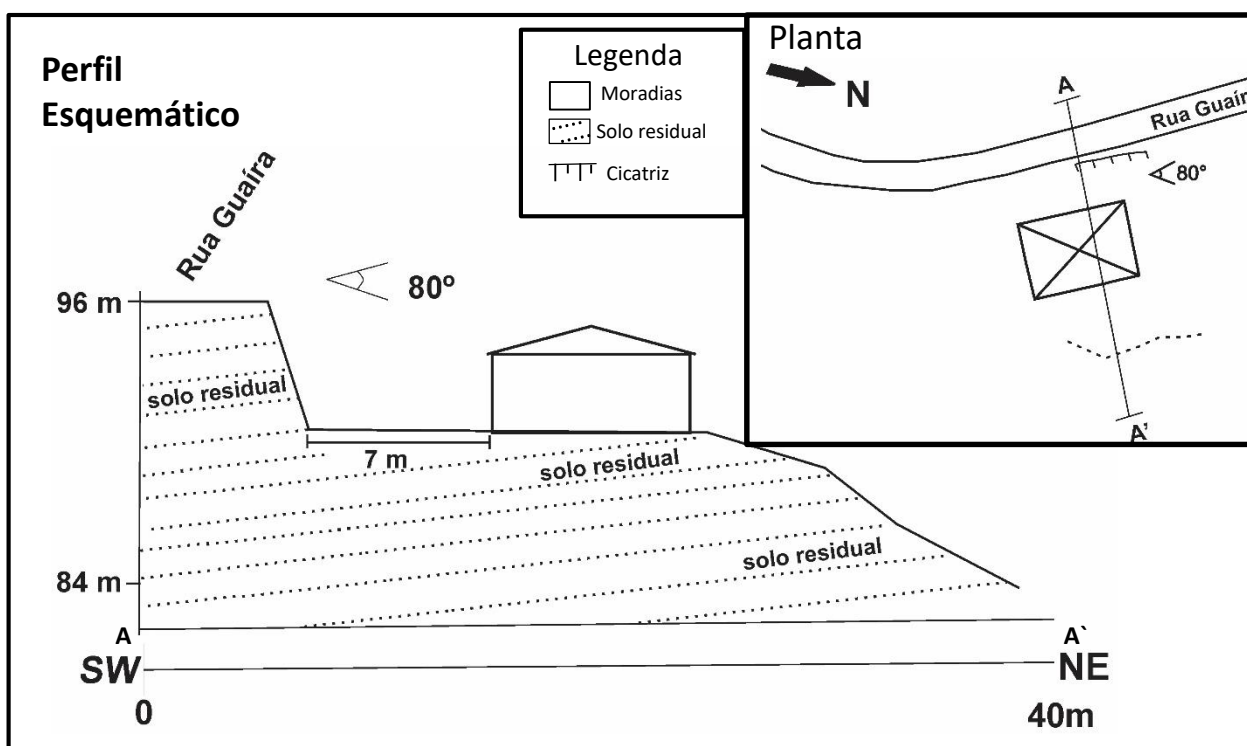
Setor: NI-DPO-22  
Data: 12/11/2018  
R2i - RISCO MÉDIO

(A) Acesso por escada em talude de corte. (B) Lateral da moradia. (C) Parte frontal da construção e terreno. (D) Terreno a jusante.

Setor de médio risco, com inclinação, no geral, entre 30° e 80°. O sistema de drenagem é inexistente em quase todas as áreas, mas devido a distância maior entre o talude de corte e a residência, o risco é reduzido.

Sugestão de medidas de redução de risco: construção de muro de contenção com sistema de drenagem.
