# Maapeamento de Risco a Escorregamento Na Localidade Andrade Araújo, Belford Roxo - RJ

NÚCLEO DE ANÁLISE E DIAGNÓSTICO  
DE ESCORREGAMENTOS

JULHO 2019

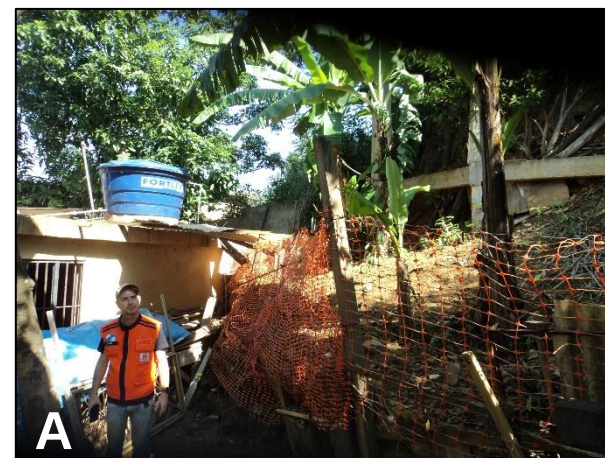
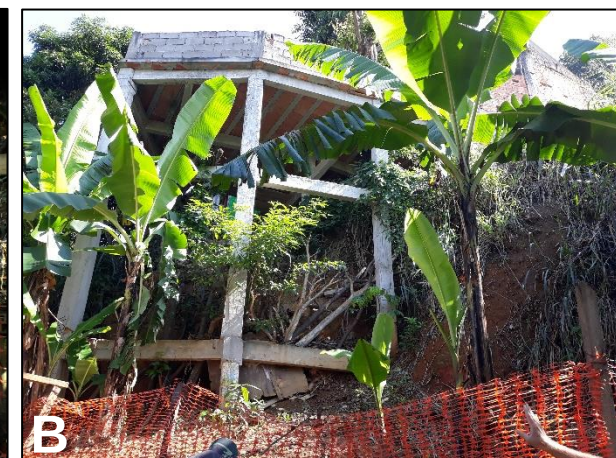
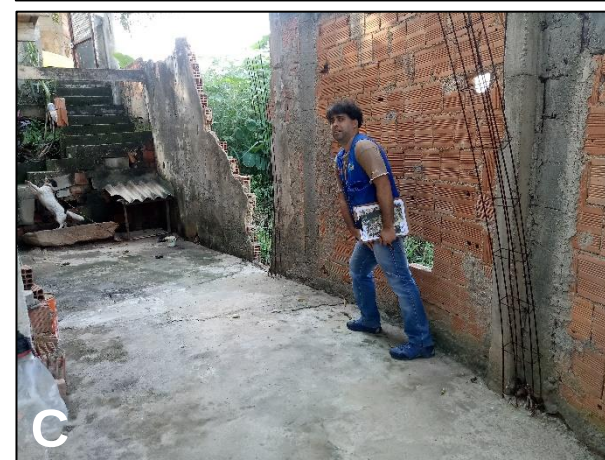
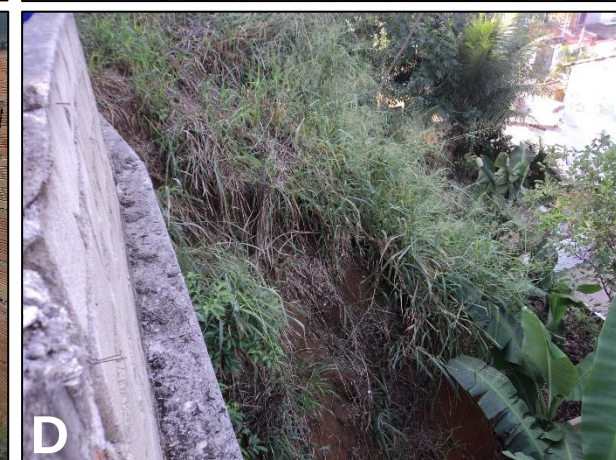
R4a – RISCO MUITO ALTO

(A) Proximidade da moradia da base do talude; (B) Estrutura precária da moradia a montante do talude; (C) Muro embarrigado, trincas no terreno e na parede na moradia a montante; (D) Pequeno escorregamento na lateral da moradia.

Setor de muito alto risco, devido a moradia edificada na Rua Diamantina nº 77 apresentar diversas trincas e rachaduras tanto nas paredes como no terreno, provocando o embarrigamento e a consequente queda de parte do muro. Sendo a estrutura precária da residência a grande responsável por aumentar o risco neste setor. A moradia localiza-se na crista de um talude com inclinação variando de 20° a 50° (no topo), sem sistema de drenagem superficial adequado, no qual se observam cicatrizes e depósitos de pequenos escorregamentos e erosão superficial. As moradias construídas na Rua Maria Tibúrcia, a jusante do talude distam cerca de 1 metro de sua base, trecho onde há um depósito de material mobilizado e que se encontra bastante instável mantendo um movimento lento.

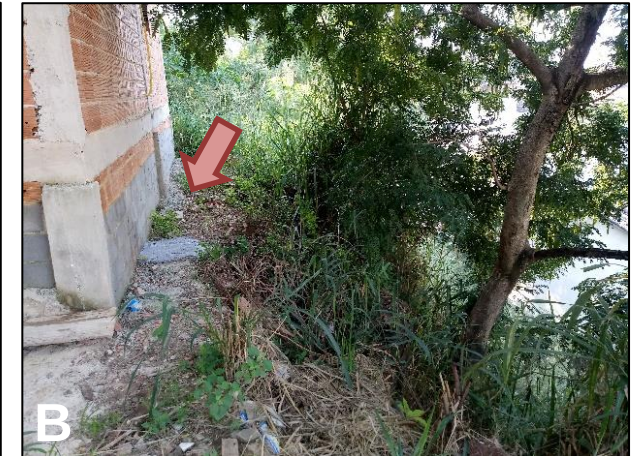
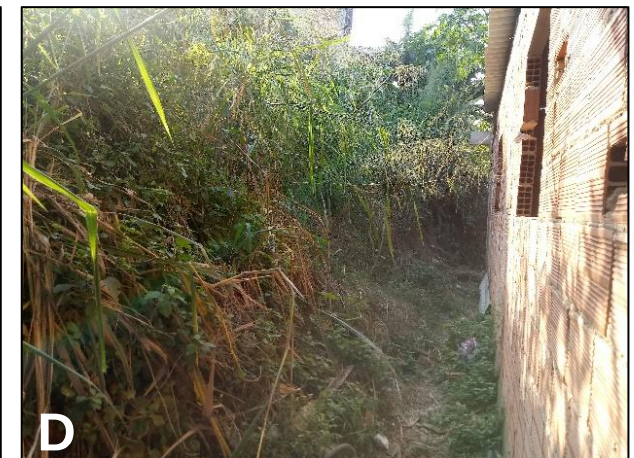
R4b - RISCO MUITO ALTO

(A) Crista do talude. (B) Construção a meia encosta, com destaque para o sistema de fossa/sumidouro. (C) Vista da construção para jusante. (D) Talude aos fundos.

Setor de risco muito alto que compreende uma moradia em fase de construção, com inclinação do talude de corte entre 55° a 70°, e no máximo 6 metros de altura. Grande parte do terreno se encontra sem projetos de drenagem e sem muros de contenção de taludes. A construção está situada a meia encosta, com pouca distância entre taludes de corte (em torno de 1 metro), em terreno susceptível de sofrer erosão. Para o saneamento básico será utilizado o sistema de fossa/sumidouro, instalado muito próximo ao talude, o que aumentará substancialmente a saturação do solo e propiciará a ocorrência de escorregamentos.

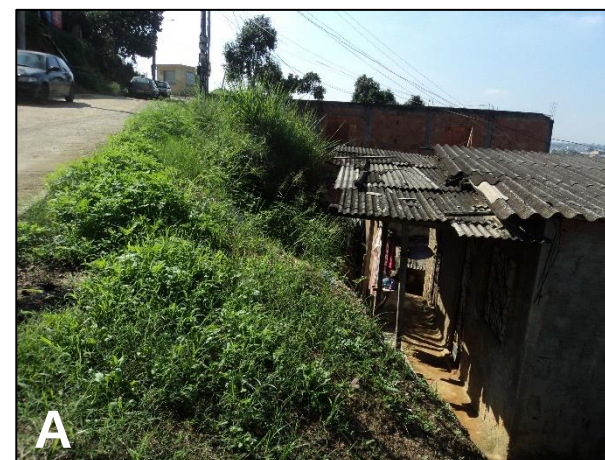
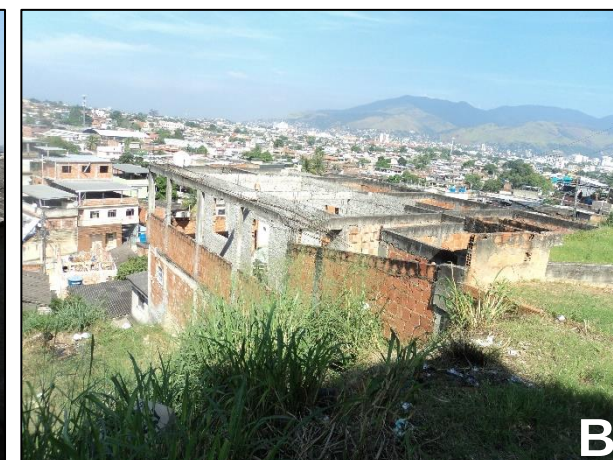
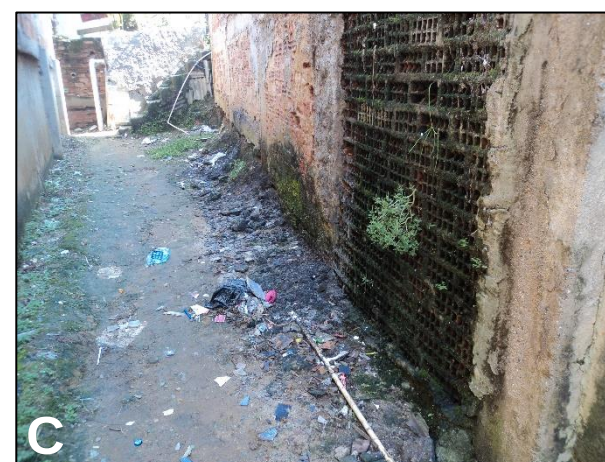
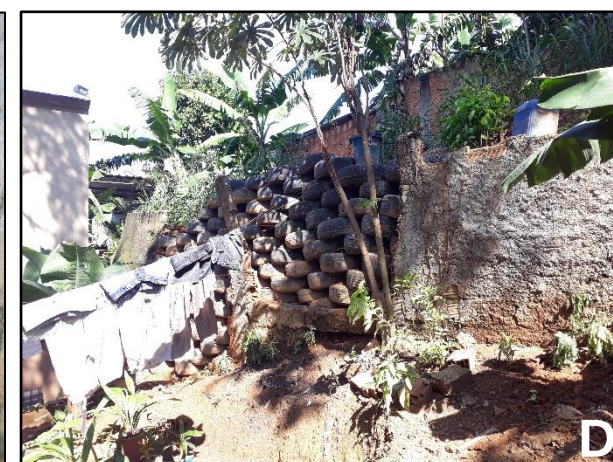
R3a – RISCO ALTO

(A) Taludes de corte verticalizados presentes no setor. (B) Destaque para novas construções na localidade. (C) Presença de um beco sem drenagem no setor gerando umidade nas residências a jusante, ilustrado na figura (D) Muro de pneus e concreto instalado de forma rudimentar, sem drenagem eficaz, colocando as casa a jusante em risco.

Setor de alto risco, graduado principalmente pelos taludes de cortes, subverticalizados, feitos de forma rudimentar e sem sistema de drenagem. Os taludes variam de 2 a 6m de altura, em vários pontos extremamente próximos as casas, tanto a montante quanto a jusante. Destaca-se ainda a construção de novas residências junto aos taludes de corte e a grande quantidade de lixo lançado diretamente sobre a encosta. No setor chama a atenção a presença de um beco usado como passagem pelos moradores, o beco não possui drenagem o que gera infiltração nas residências localizadas a jusante. Devido a falta de tratamento dos taludes juntamente com a inexistência de um adequado sistema de drenagem, pequenos escorregamentos de solo e lixo e erosão são processos de instabilização esperados. Na tentativa de conter os pequenos escorregamentos nos taludes de corte obras são realizadas de forma rudimentar podendo piorar a estabilidade do terreno.

Sugestão de medidas de redução de risco: Implantação de um sistema de drenagem no setor; e construção de muros de contenção adequados para os taludes de corte.

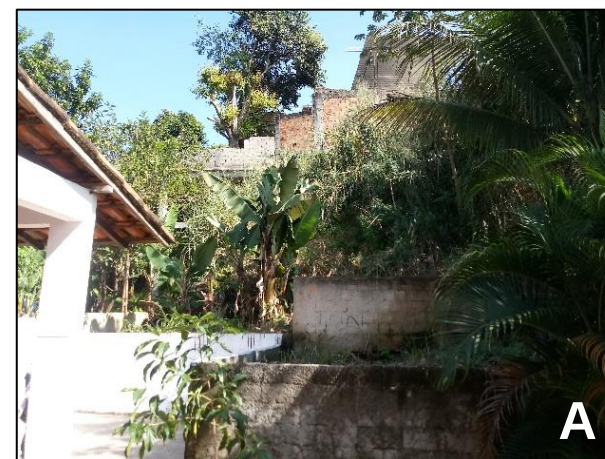
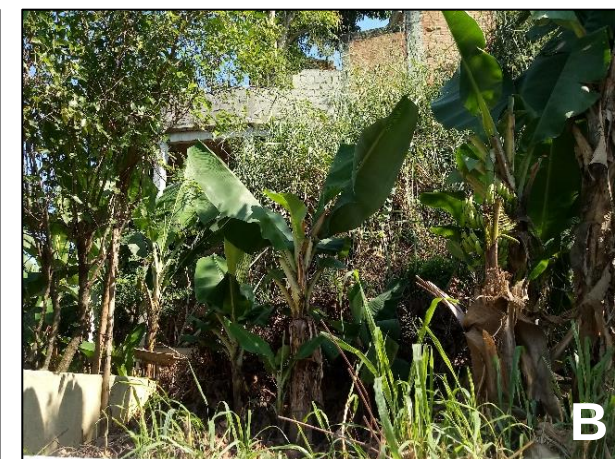
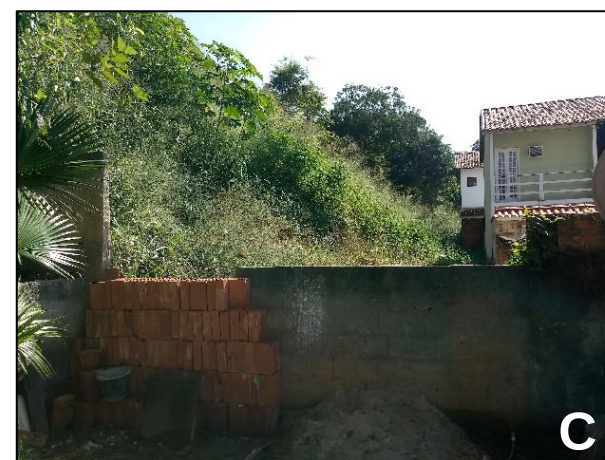
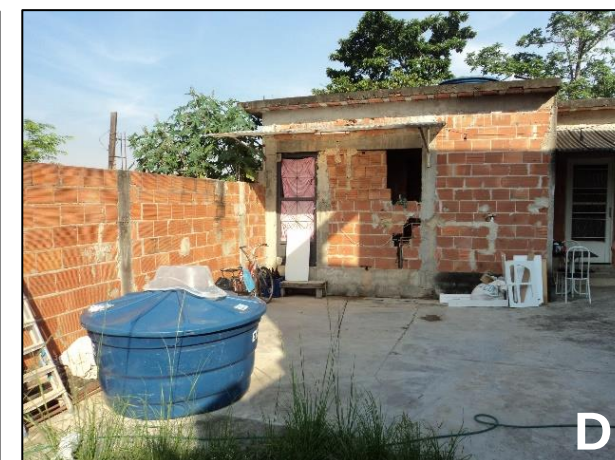
R3d - RISCO ALTO

(A) Fundos de varanda do condomínio. (B) Detalhe do talude aos fundos da varanda. (C) Talude de risco alto aos fundos do condomínio. (D) Casa a montante no polígono de risco R3d.

Setor de risco alto, com inclinação do talude de corte  $55^\circ$  e no máximo 9 metros de altura. Grande parte do terreno se encontra sem sistema de drenagem, e não há muros de contenção no talude. Todo o escoamento de águas pluviais da Rua Diamantina é direcionado para o talude através de um sistema de manilhamento. Na crista do talude estão construídas sete moradias, onde foi observado vazamento de água e desenvolvimento de erosão superficial. Já na base do talude, devido a proximidade de 7 metros até a varanda das moradias, estão sob risco alto a primeira linha de casas do Condomínio - situado na Rua Recife.

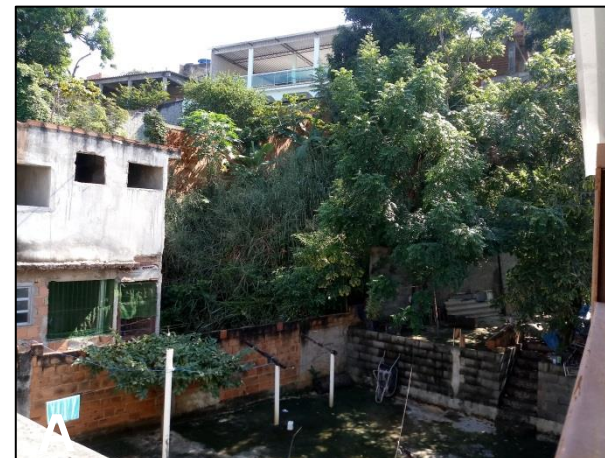
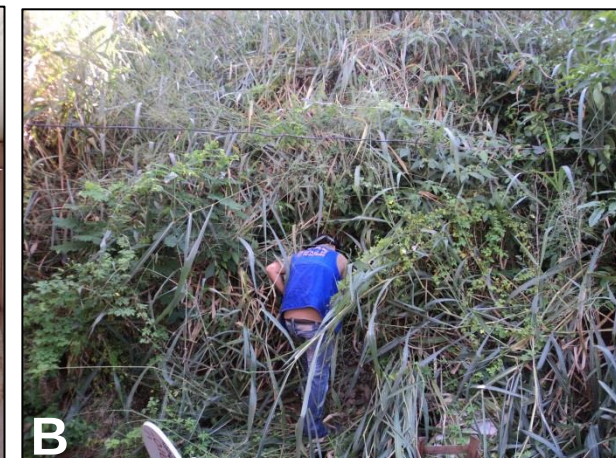
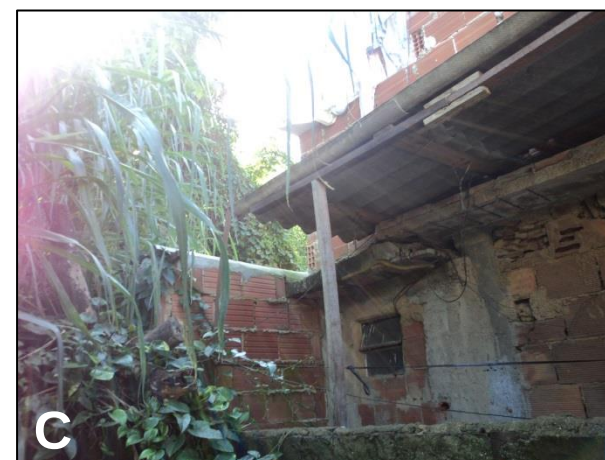
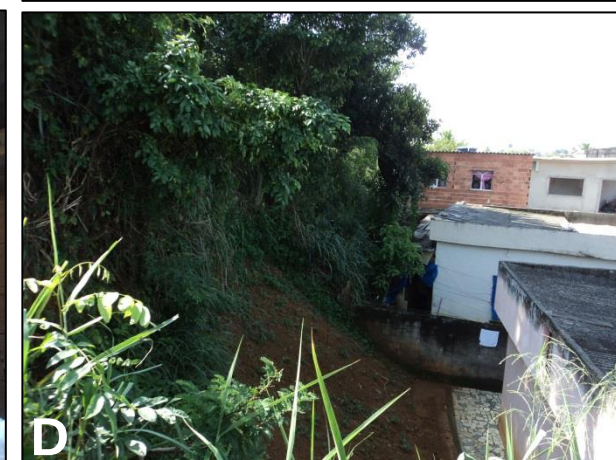
R3c – RISCO ALTO

(A) Vista do talude aos fundos da moradia 306. (B) Densa vegetação no talude. (C) Pequena distância entre o talude e a moradia no setor de risco alto. (D) Depósito de escorregamento na base do talude.

Setor de alto risco, graduado devido aos cortes executados de forma rudimentar no grande talude localizado entre a Rua Maria Tibúrcia e a Rua Diamantina. A sua altura varia de 8 a 10 metros e a inclinação varia entre 20° e 60° (de difícil aferição devido a densa vegetação). Sendo o maior complicador deste setor, a proximidade do talude para as casas a jusante, em alguns pontos distando menos de 1m das casas. Não existe sistema de drenagem superficial no talude e o saneamento básico é precário, todavia neste setor não foi observado vazamento ou lançamento de águas servidas pelas moradias. As evidências de movimentação não são gritantes, árvores inclinadas e muros embarrigados foram observados. Devido a falta de tratamento do talude juntamente com as características do solo, são comuns pequenos escorregamentos de solo, além do desenvolvimento de erosão superficial.

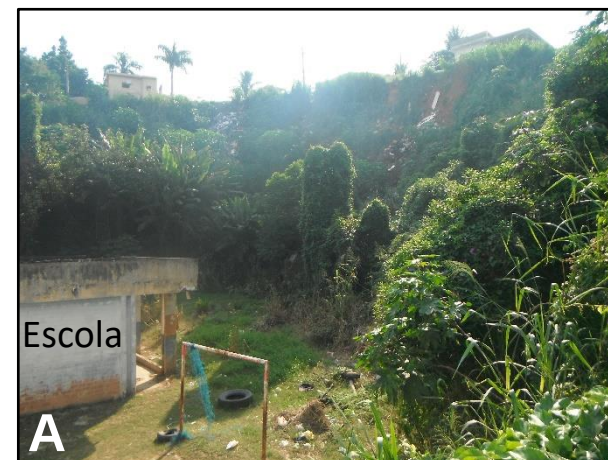
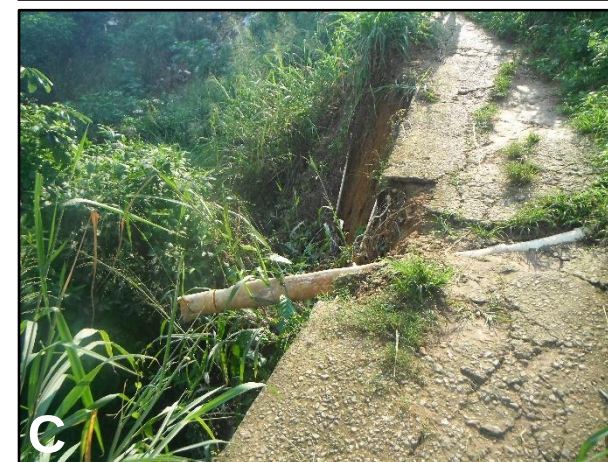
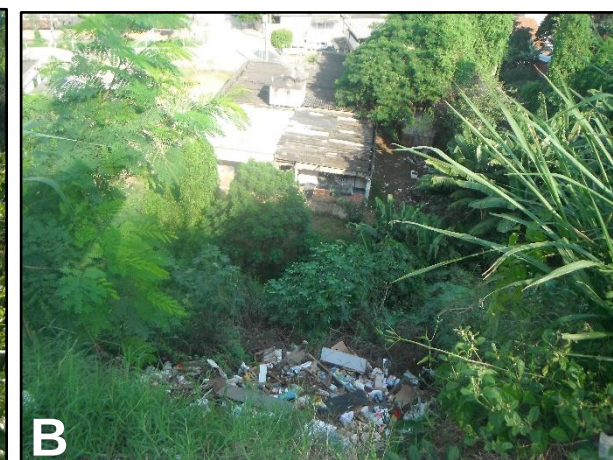
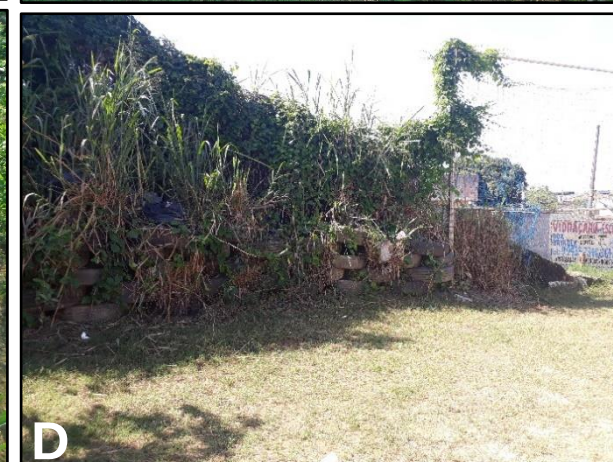
R3b – RISCO ALTO

Dentre os setores mapeados, o setor R3b já foi alvo de escorregamentos que causaram a interdição da Escola Municipal Amélia Bicci Baroni, próxima ao número 300 da rua Maria Tibúrcia. Trincas no terreno e árvores inclinadas foram observadas, indicando a movimentação do terreno nesse setor, principalmente na servidão que liga as ruas Maria Tibúrcia e Diamantina. Na base do talude existente, um muro de espera confeccionado com pneus foi danificado e continua presente apenas na porção NE, sem nenhum sistema de drenagem atuante.

(A) Estrutura em anfiteatro com cicatrizes de escorregamento no topo. (B) Depósito de lixo no topo do talude. (C) Cano de pvc quebrados na face do talude e servidão trincada. (D) Muro de pneus construído na base do talude.

Setor de alto risco em forma de anfiteatro, caracterizado principalmente por um talude de 18 m de altura que chega a atingir 80° de inclinação no topo e é composto de solo residual jovem. O setor já foi palco de escorregamentos, levando a interdição da Escola Municipal Amélia Bicci Baroni, e deixando a rua Diamantina comprometida. A instabilização do talude é evidente e algumas ações corroboram para essa situação, como o lançamento de água servida e despejo de grande quantidade de lixo e entulho no topo do talude. Trincas no terreno e árvores inclinadas foram observadas, indicando movimentação, principalmente na servidão que liga as ruas Maria Tibúrcia e Diamantina. Na base do talude, um muro de espera confeccionado com pneus foi danificado e continua presente apenas na porção NE, sem nenhum sistema de drenagem atuante.

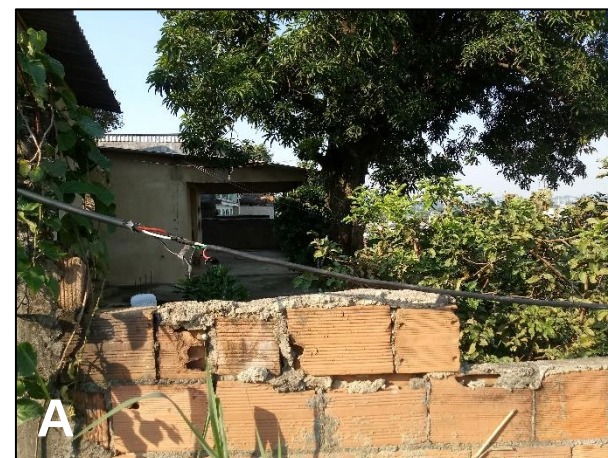
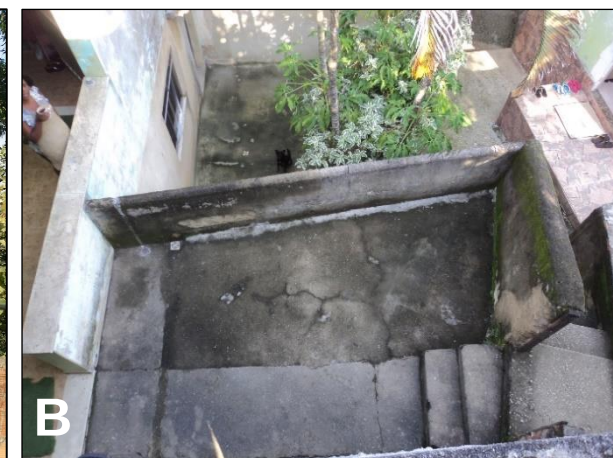
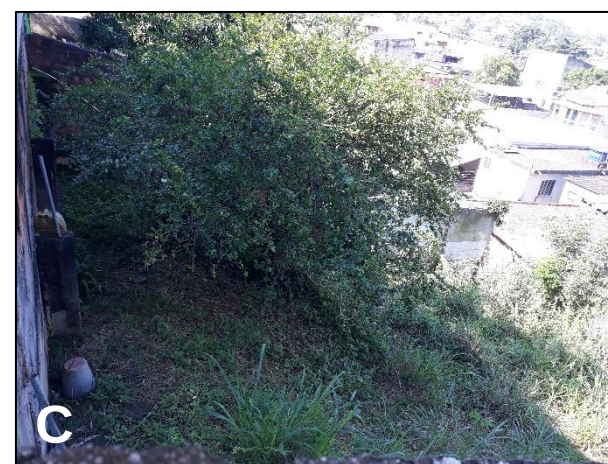
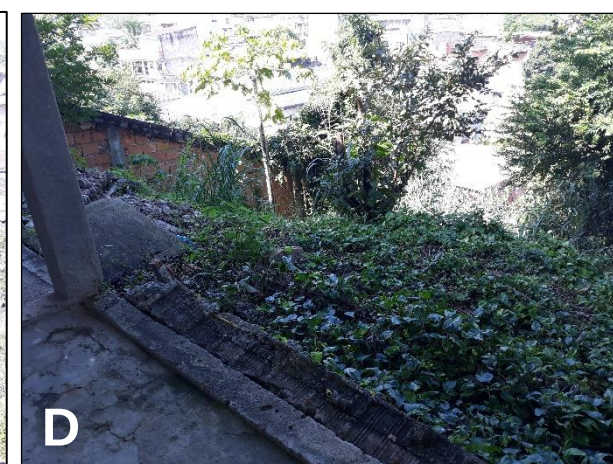
R2c - RISCO MÉDIO

(A) Vista lateral da moradia. (B) Impermeabilização entre os terrenos. (C) Talude de 30° de declividade a jusante de moradia. (D) Vista da varanda de moradia com vegetação rasteira no talude.

Setor de risco médio, onde as moradias dispostas na Rua Diamantina possuem muros simples e impermeabilização de grande parte do terreno. Por outro lado, na porção a jusante das moradias encontra-se um talude natural que varia para um talude de corte nas moradias a jusante. Não foram observadas evidências de movimentação neste setor.

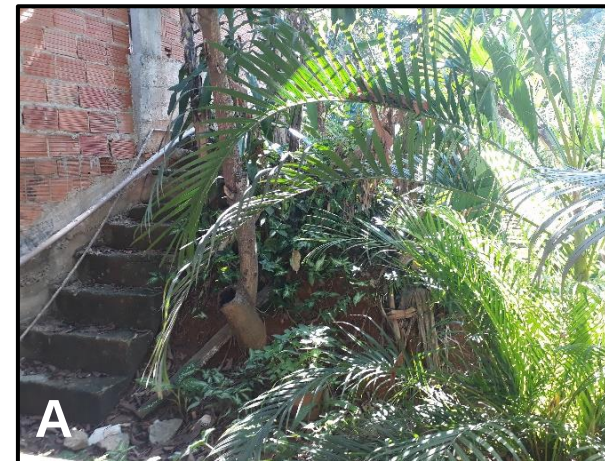
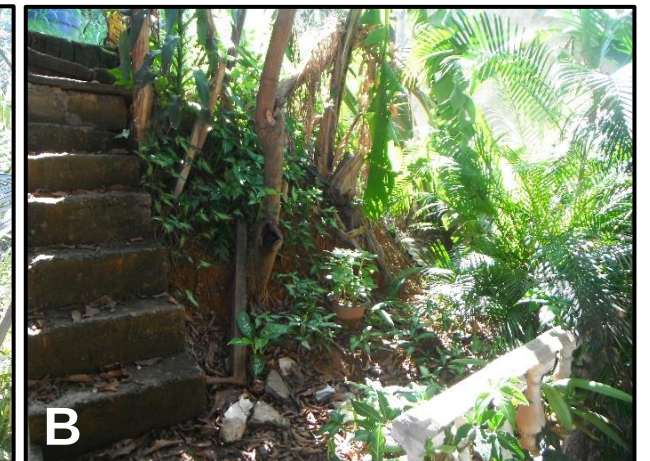
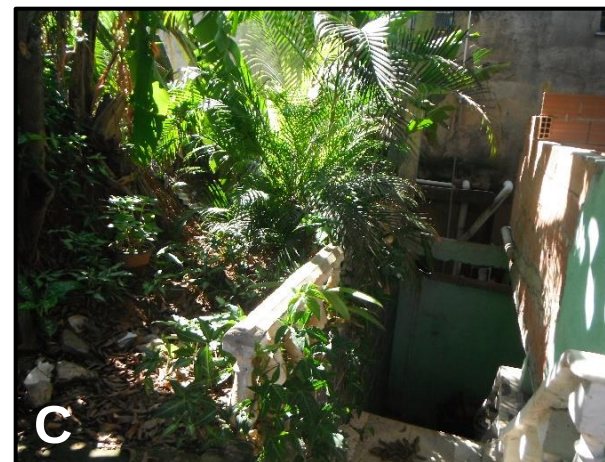
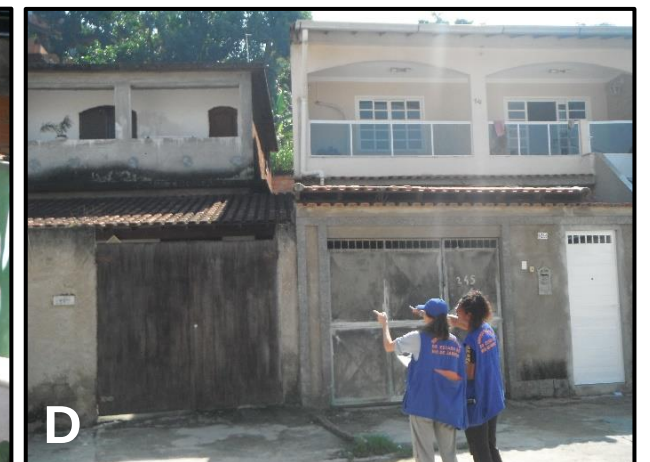
R2b – RISCO MÉDIO

(A) Escada de acesso a encosta nos fundos da moradia. (B) Talude de corte com plantio de bananeira no fundo da moradia. (C) Escada de acesso a jusante do talude de corte. (D) Vista da frente das moradias.

Setor de risco médio, com a presença de cortes nos taludes a montante das moradias de no máximo 2m, tendo em alguns pontos inclinação de 80°. Nota-se a ausência de sistema de drenagem ao longo da encosta e a presença de acúmulo de lixo e entulho, porém devido a distância entre os taludes e as efetivas moradias e aos muros construídos na base dos mesmos o risco se torna reduzido no local, podendo se agravar com o avanço de um processo erosivo.

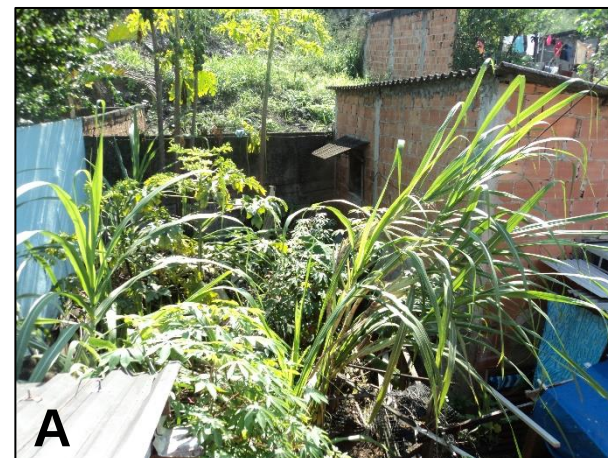
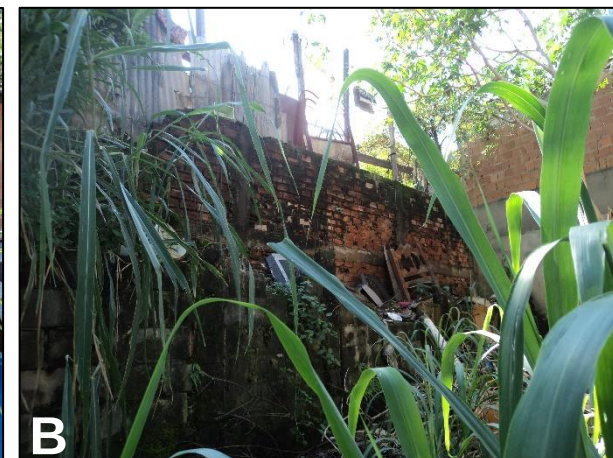
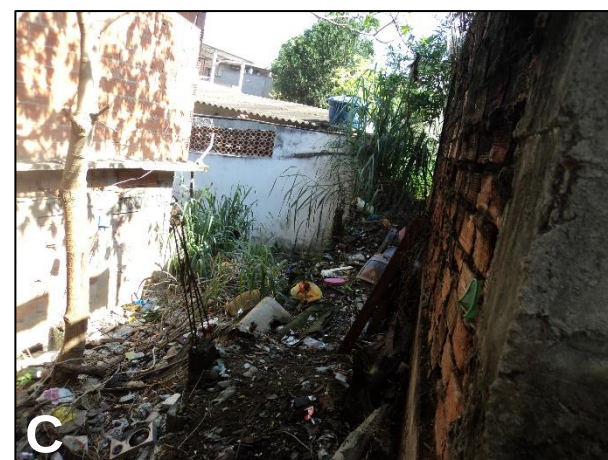
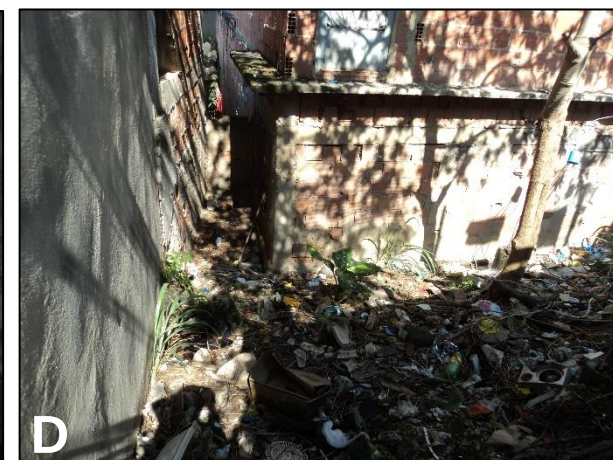
R2a – RISCO MÉDIO

(A) Imóvel localizado no setor. (B) e (C) Destaque para o muro de alvenaria embarrigado. (D) Presença de lixo no terreno.

O setor compreende dois imóveis a meia encosta com acesso pela rua Maria Tibúrcia. O terreno apresenta baixa inclinação, em torno de 10°, e encontra-se majoritariamente não impermeabilizado. A drenagem é inexistente e foi observado lixo e entulho nos terrenos. Como sua declividade é baixa e não foram observadas evidências de movimentações, o setor foi classificado como de médio risco sendo esperados escorregamentos nos taludes de corte que se limitam a 2,0 m de altura.

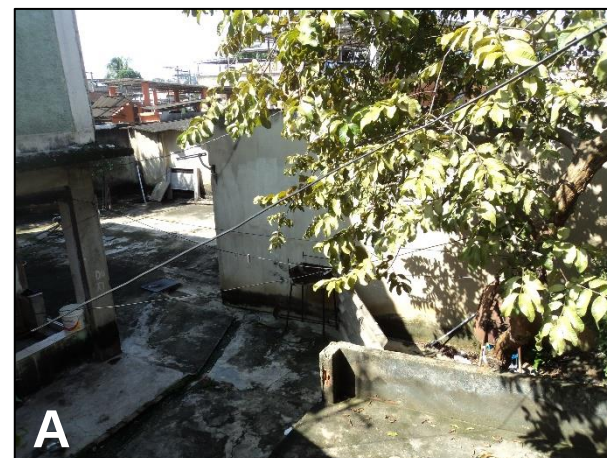
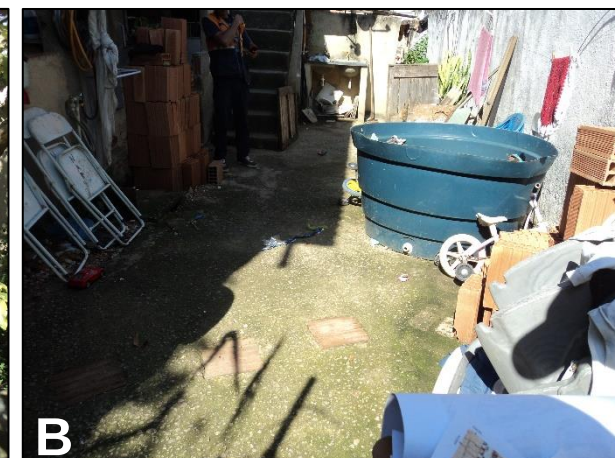
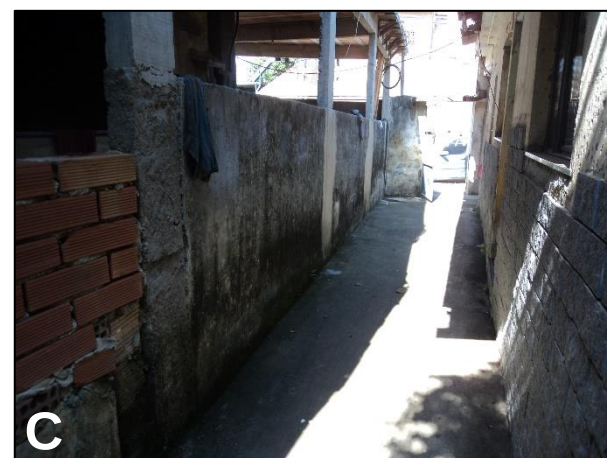
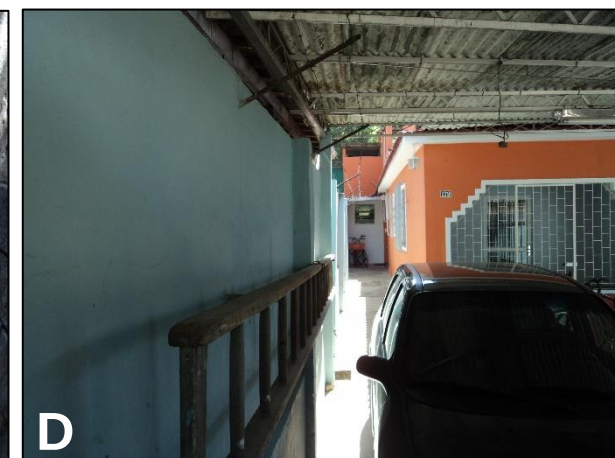
R1a – RISCO BAIXO

(A), (B), (C) e (D) Imóveis localizados ao longo da rua Maria Tibúrcia pertencentes ao setor R1.

O setor refere-se a área menos inclinada da encosta, com menos de 10°, localizada ao longo da rua Maria Tibúrcia. Não foram observados taludes de corte expressivos, a área se encontra em grande parte impermeabilizada e além disso, não há evidências de movimentação e instabilidade, sendo assim classificado como de risco baixo.

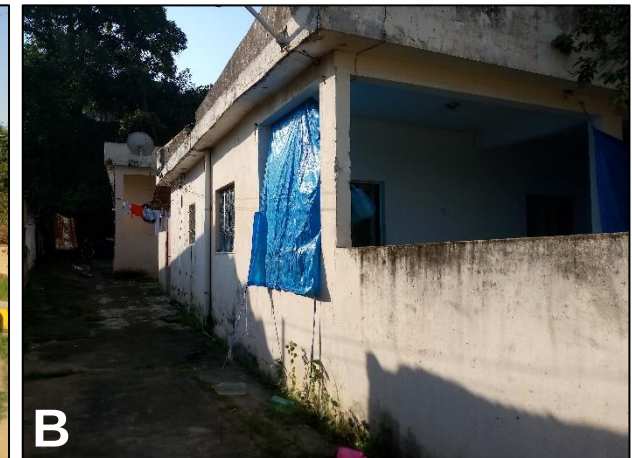
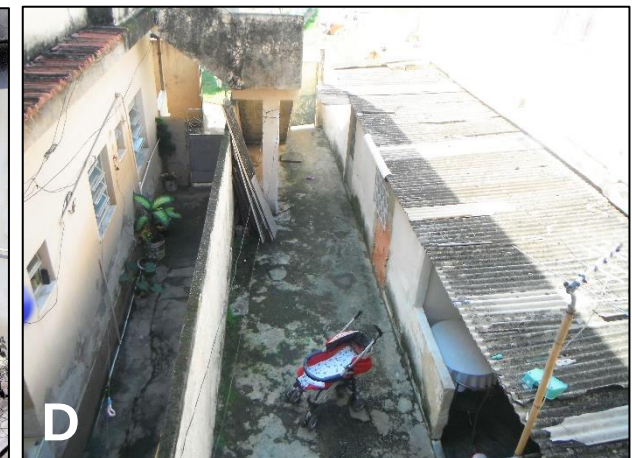
R1b – RISCO BAIXO

(A) e (B) Vista lateral dos imóveis do setor, em terreno plano, ao longo da Rua Maria Tibúrcia. (C) e (D) Fundo das moradias.

O setor é composto por 9 residências e 1 bar e refere-se a área menos inclinada da encosta, com menos de 5°, localizado ao longo da Rua Maria Tibúrcia. Não foram observados taludes de corte expressivos, a área se encontra em grande parte impermeabilizada e além disso, não há evidências de movimentação e instabilidade, sendo assim classificado como de risco baixo.

Sugestão de medidas de redução de risco: manutenção dos sistemas de drenagem superficial existentes e construção de novos.
