## **RELATÓRIO TÉCNICO 1560-R-10**

**NATUREZA DO TRABALHO:** Cartografia de Risco a Escorregamentos em Encostas no Município de Bom Jardim, RJ.  
**Setor 07**

**INTERESSADO:** DRM – Departamento de Recursos Minerais do Estado do Rio de Janeiro, Núcleo de Análise e Diagnóstico de Escorregamentos

**São Paulo**  
**Novembro / 2011**

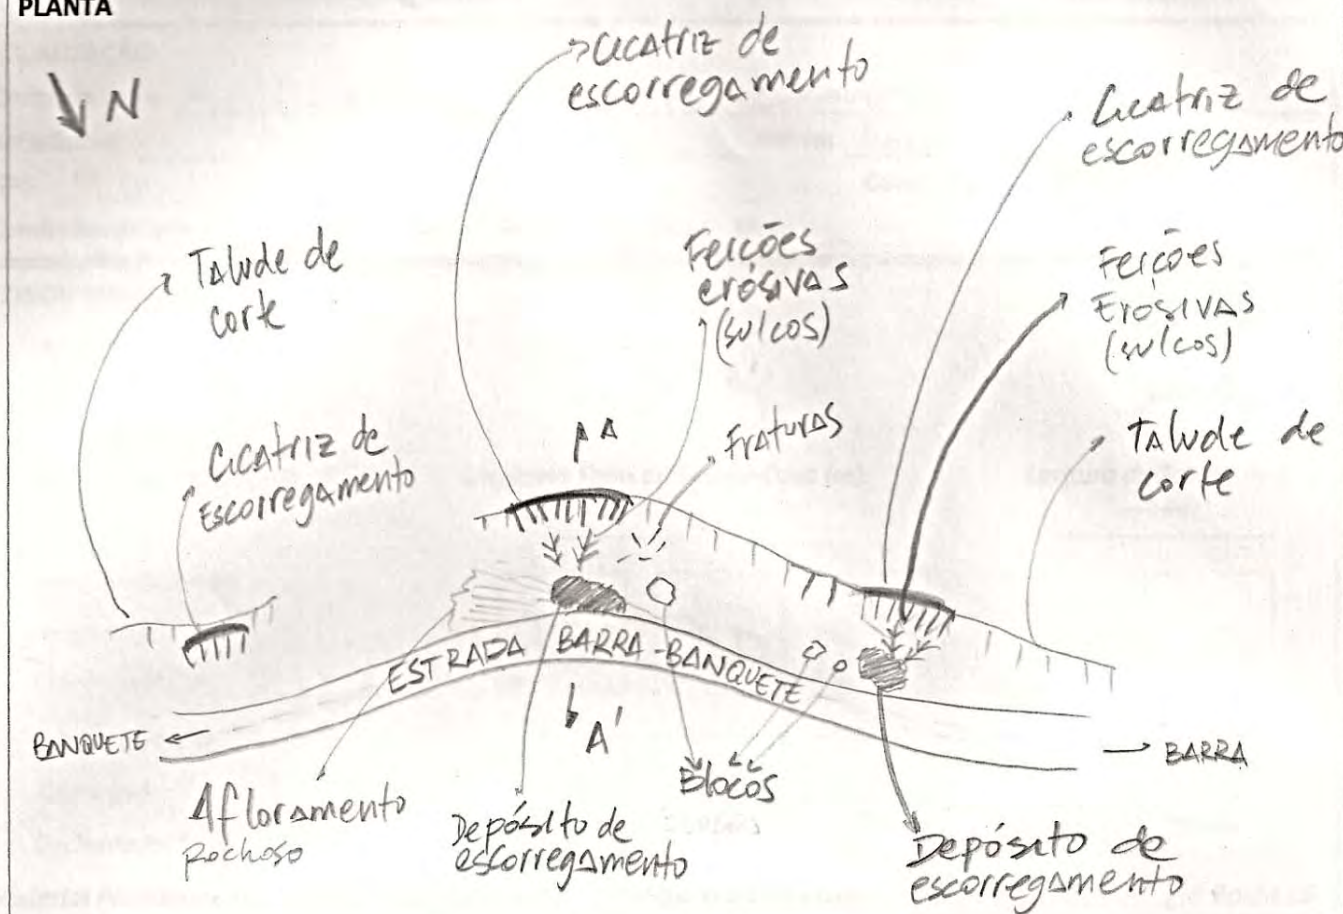
## PLANTA

☐ **Depósitos Antrópicos** Obs.:Posição ☐ Encosta Natural ☐ Talude de Corte ☐ Talude de Aterro ☐ Talude MarginalMaterial Presente ☐ Aterro ☐ Lixo ☐ Entulho**PROCESSOS DE INSTABILIZAÇÃO**☒ Escorregamentos ☐ Encosta ☒ Corte ☐ Aterro ☐ Dep. Antrópico Tipo ☒ Planar ☐ Circular ☐ Cunha☒ Erosão ☐ Laminar ☒ Sulcos ou Ravinas ☐ Voçorocas☒ Movimentos gravitacionais de queda livre e tombamento ☒ Queda de blocos ☐ Desplacamento☐ Outros ☐ Solapamento ☐ Corrida de massa**EVIDÊNCIAS DE MOVIMENTAÇÃO**☐ Trincas em moradias☐ Zona de blocos rochosos *in situ*☐ Fratura do maciço rochoso☐ Trincas em muros☐ Muro/Parede "embarrigados"☒ Cicatrizes☒ Dep. escor. pretérito☐ Trincas no terreno☐ Postes inclinados☐ Degraus de abatimento☐ Muros inclinados☐ Dep. corrida de detritos☐ Árvores inclinadas

Remoção de eventuais blocos soltos. Proteção superficial com cobertura vegetal no retaludamento. Limpeza e manutenção das obras executadas.

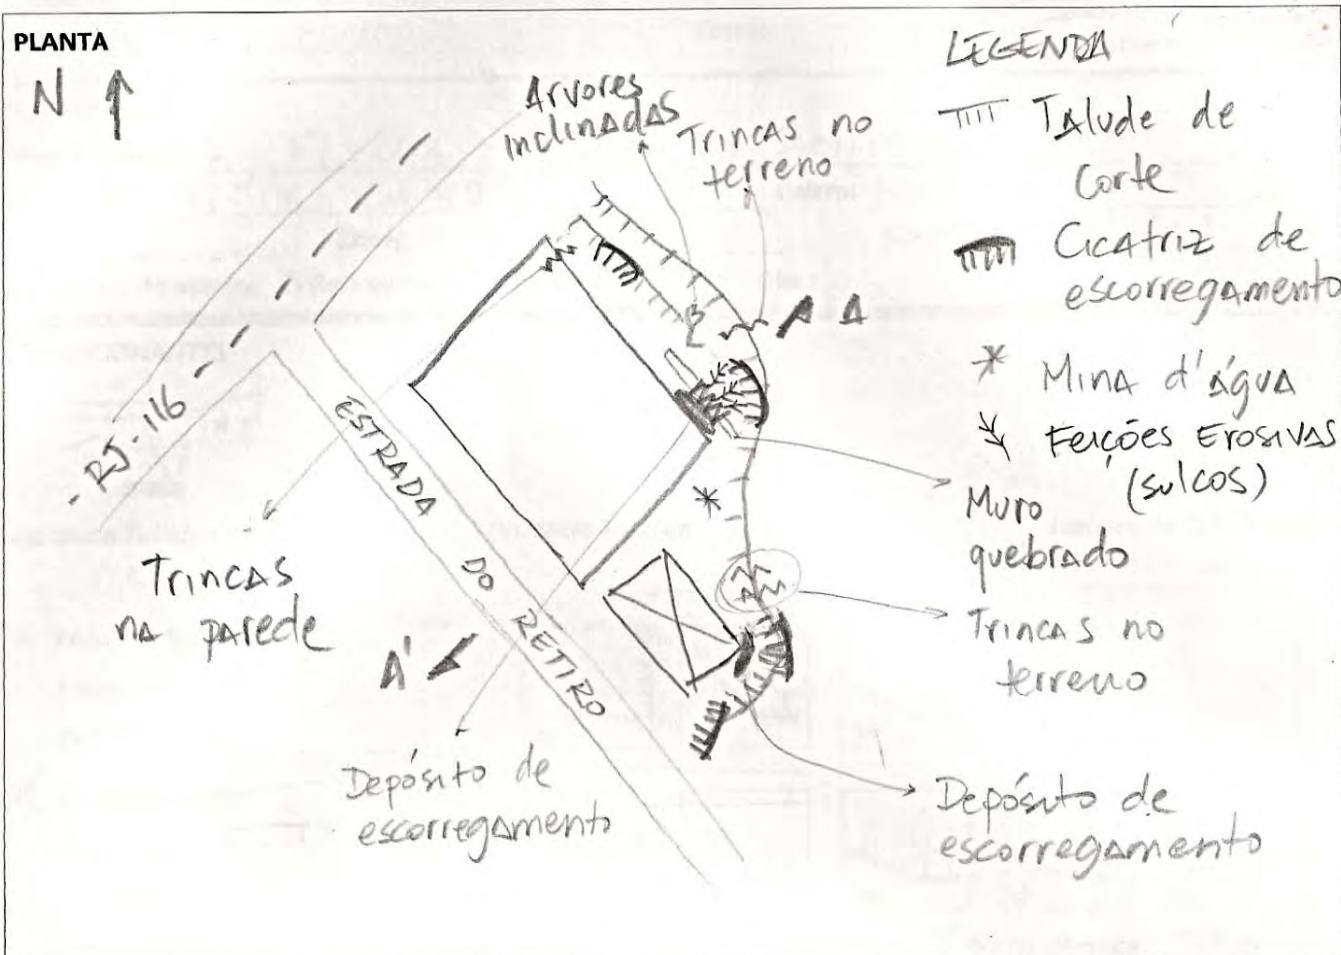
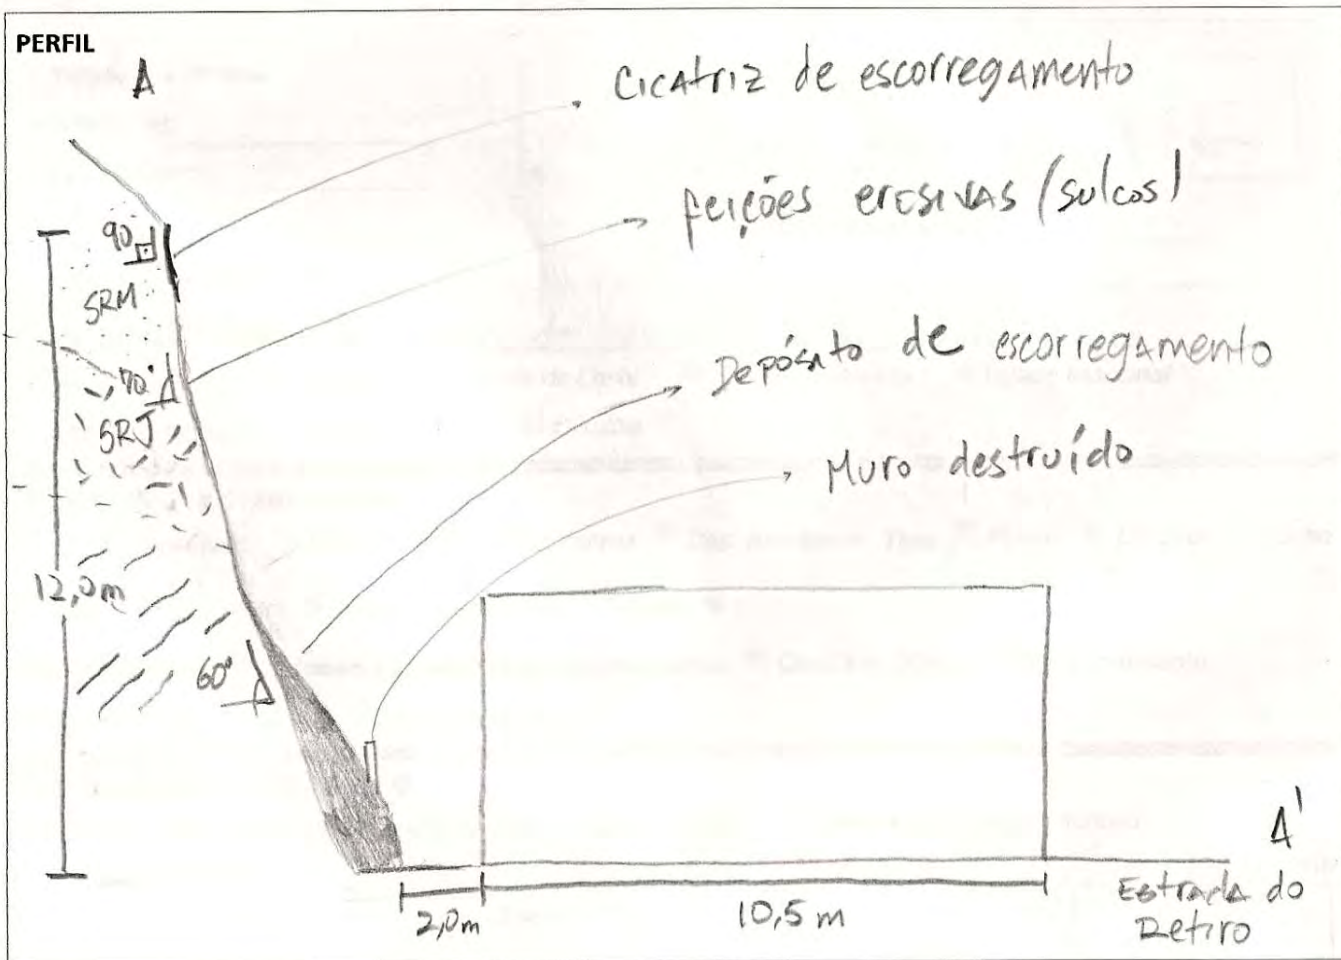
PLANTA

☒ Trincas em moradias ☐ Zona de blocos rochosos *in situ* ☐ Fratura do maciço rochoso  
☐ Trincas em muros ☐ Muro/Parede "embarrigados" ☒ Cicatrizes ☒ Dep. escor. pretérito  
☒ Trincas no terreno ☐ Postes inclinados  
☐ Degraus de abatimento ☐ Muros inclinados  
☐ Dep. corrida de detritos ☒ Árvores inclinadas

Remoção de árvores inclinadas e do depósito de escorregamento. Proteção superficial com cobertura vegetal no retaludamento. Limpeza e Manutenção das obras executadas.

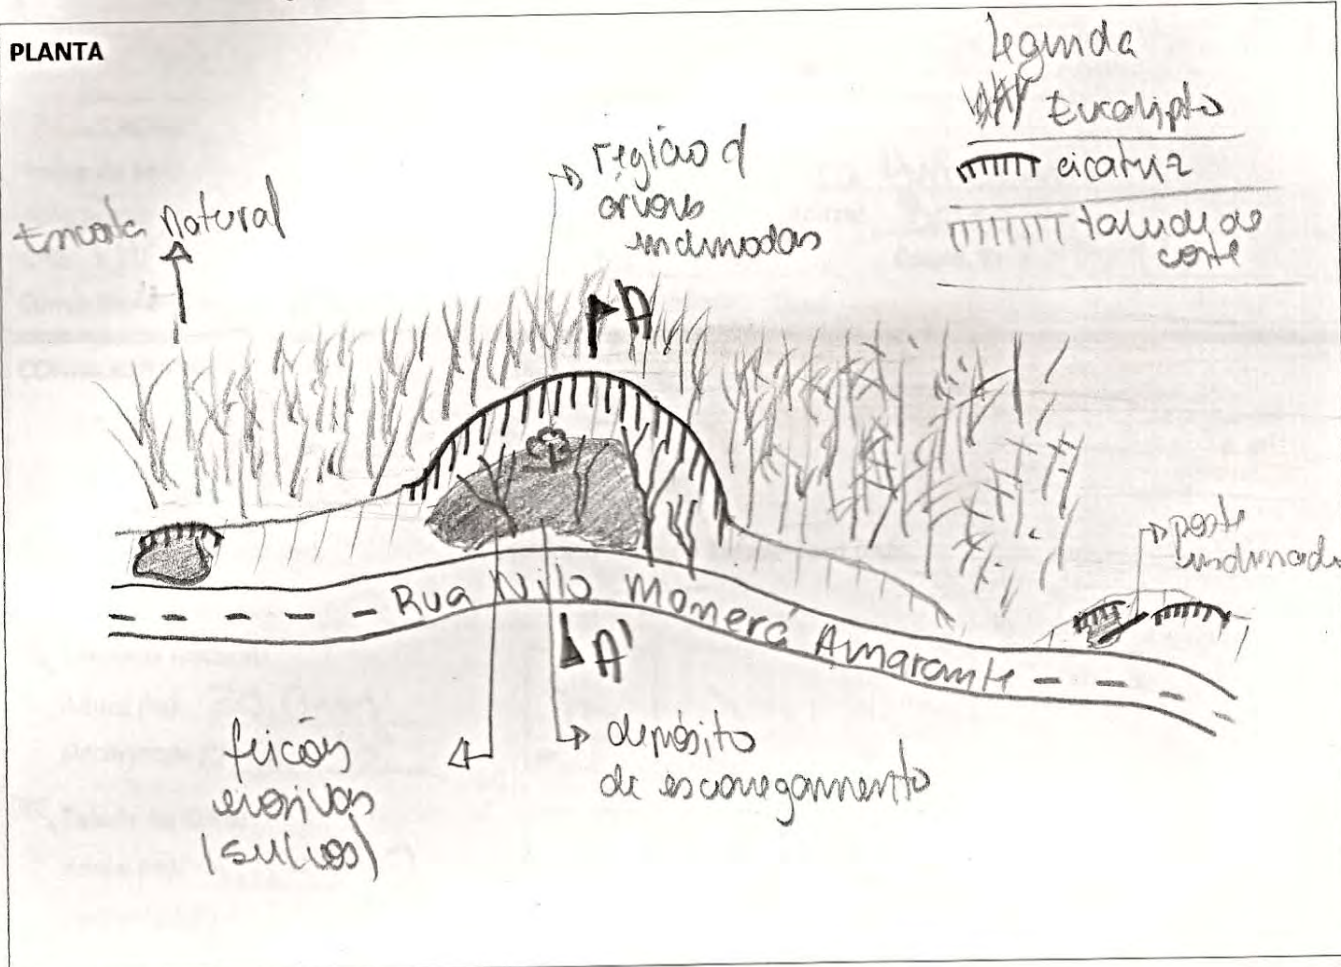
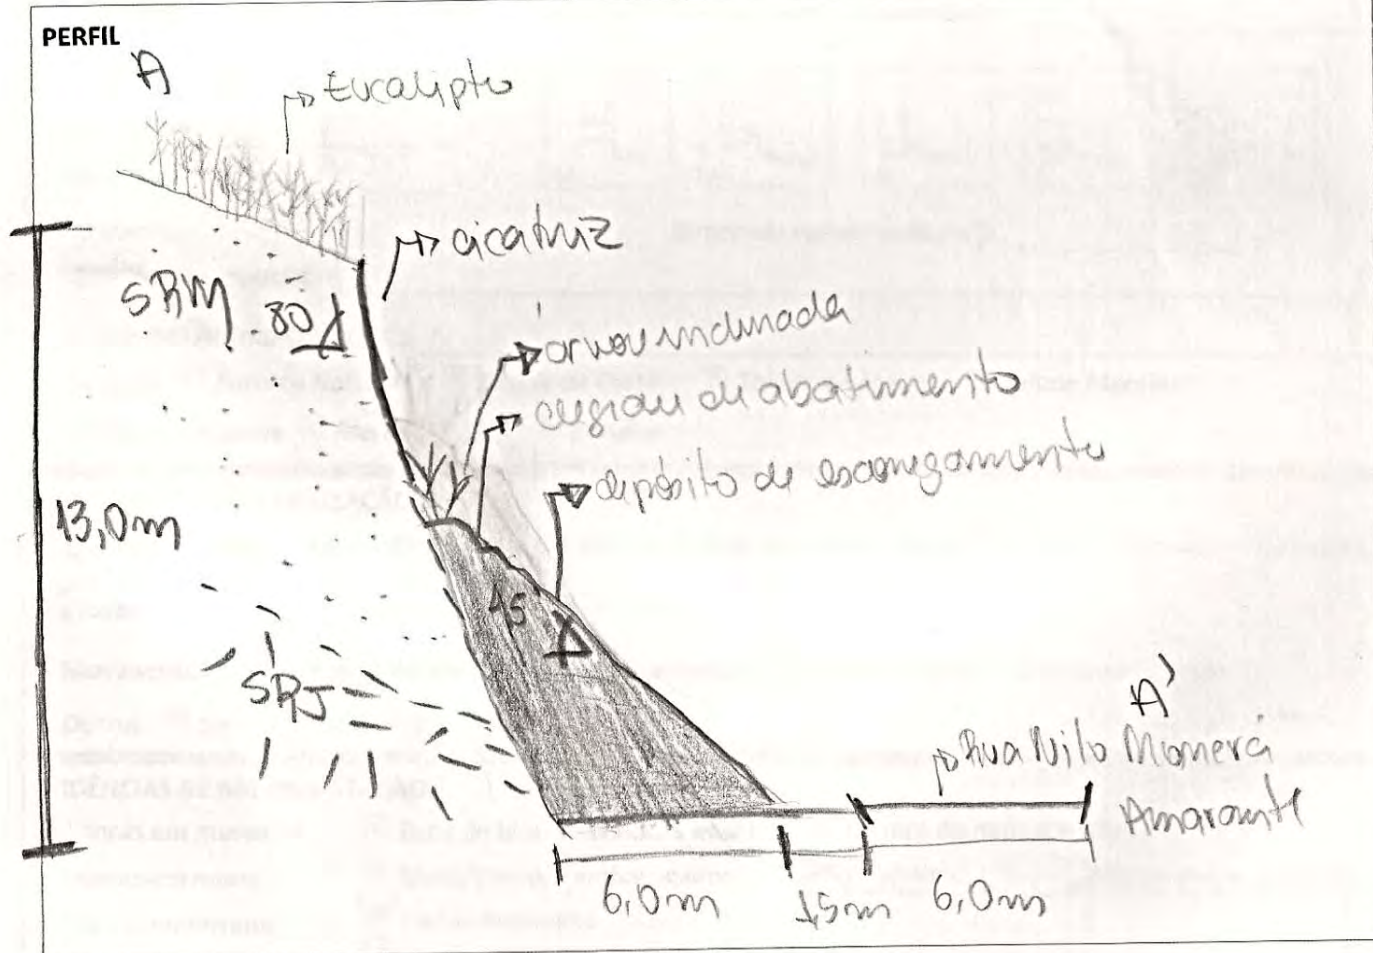
PLANTA

☐ Trincas em moradias ☐ Zona de blocos rochosos *in situ* ☐ Fratura do maciço rochoso  
☐ Trincas em muros ☐ Muro/Parede "embarrigados" ☒ Cicatrizes ☒ Dep. escor. pretérito  
☐ Trincas no terreno ☒ Postes inclinados  
☒ Degraus de abatimento ☐ Muros inclinados  
☐ Dep. corrida de detritos ☒ Árvores inclinadas

Remoção de árvores inclinadas. Proteção superficial com cobertura vegetal no retaludamento. Limpeza e Manutenção das obras executadas.

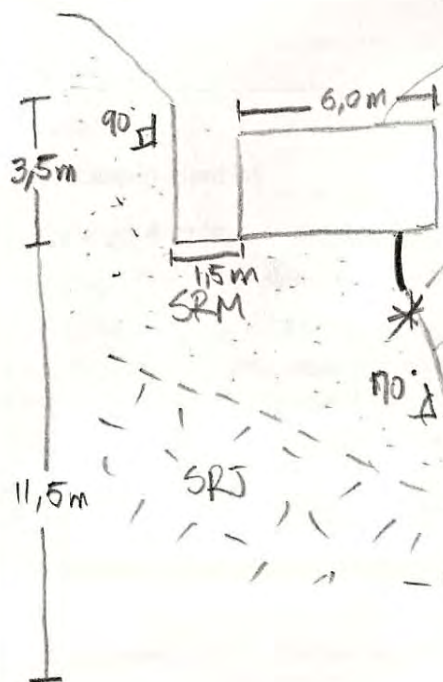
PERFIL

- ☐ Água ☒ Esgoto ☐ Não há vazamento aparente

CASA em demolição parcial  
vazamento de esgoto

Conserto de vazamento de esgoto. Remoção de bananeiras e de entulho. Limpeza e Manutenção das obras executadas.

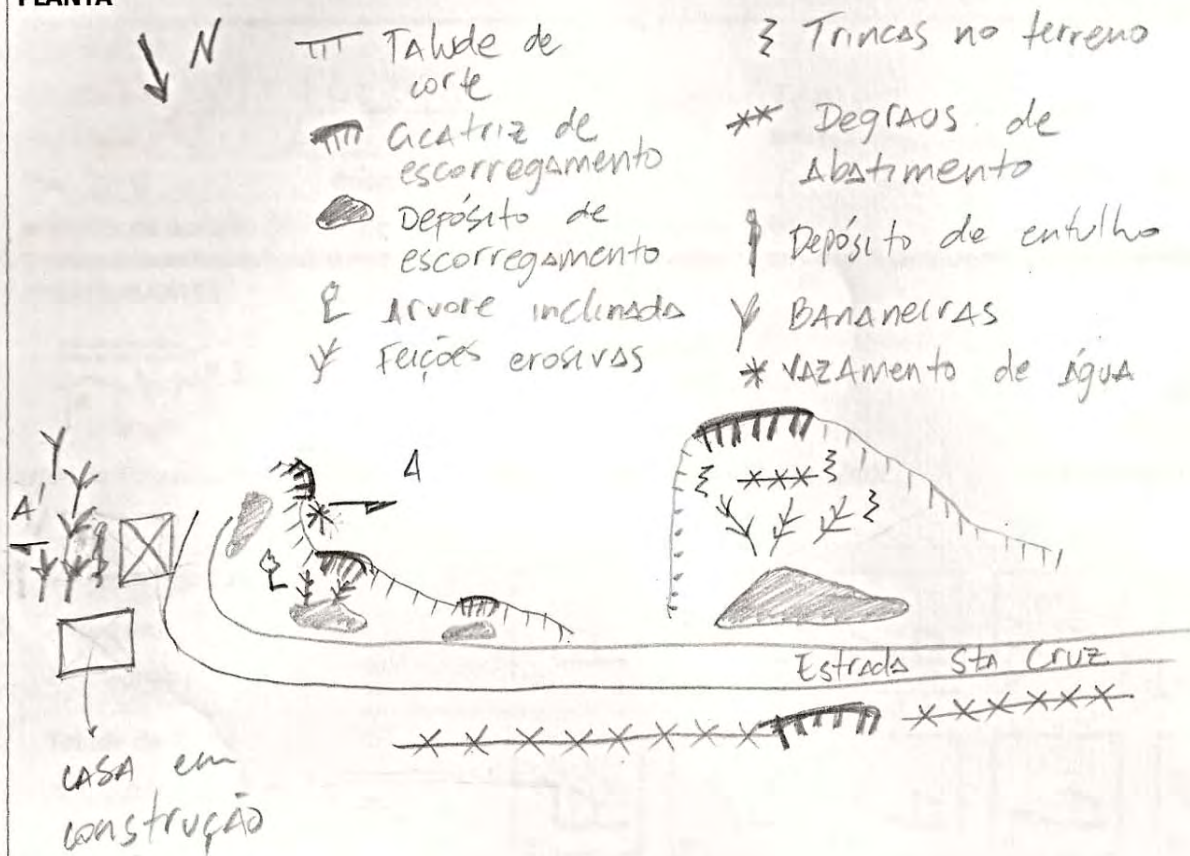
**PLANTA**

☒ Depósitos Antrópicos Obs.: Ao lado da residência em construçãoPosição ☐ Encosta Natural ☐ Talude de Corte ☐ Talude de Aterro ☐ Talude MarginalMaterial Presente ☐ Aterro ☐ Lixo ☒ Entulho**PROCESSOS DE INSTABILIZAÇÃO**☒ Escorregamentos ☐ Encosta ☒ Corte ☐ Aterro ☐ Dep. Antrópico Tipo ☒ Planar ☐ Circular ☐ Cunha☒ Erosão ☐ Laminar ☒ Sulcos ou Ravinas ☐ Voçorocas☐ Movimentos gravitacionais de queda livre e tombamento ☐ Queda de blocos ☐ Deslocamento☐ Outros ☐ Solapamento ☐ Corrida de massa**EVIDÊNCIAS DE MOVIMENTAÇÃO**☐ Trincas em moradias☐ Zona de blocos rochosos *in situ*☐ Fratura do maciço rochoso☐ Trincas em muros☐ Muro/Parede "embarrigados"☒ Cicatrizes☒ Dep. escor. pretérito☒ Trincas no terreno☐ Postes inclinados☒ Degraus de abatimento☐ Muros inclinados☐ Dep. corrida de detritos☒ Árvores inclinadas

- ☒ Água ☐ Esgoto ☐ Não há vazamento aparente

Conserto de vazamento de água. Remoção das bananeiras, de árvores inclinadas e do depósito de entulho. Proteção superficial com cobertura vegetal no retaludamento. Limpeza e manutenção das obras executadas.

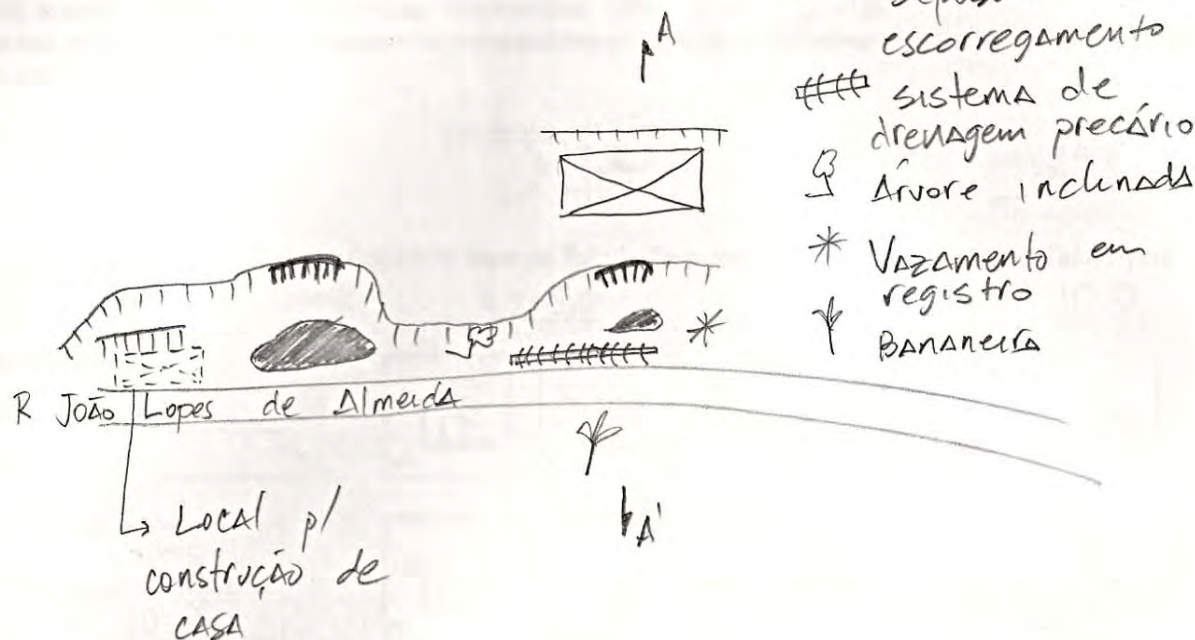
**PLANTA**

☐ Depósitos Antrópicos Obs.:Posição ☐ Encosta Natural ☐ Talude de Corte ☐ Talude de Aterro ☐ Talude MarginalMaterial Presente ☐ Aterro ☐ Lixo ☐ Entulho**PROCESSOS DE INSTABILIZAÇÃO**☒ Escorregamentos ☐ Encosta ☒ Corte ☐ Aterro ☐ Dep. Antrópico Tipo ☒ Planar ☐ Circular ☐ Cunha☐ Erosão ☐ Laminar ☐ Sulcos ou Ravinas ☐ Voçorocas☐ Movimentos gravitacionais de queda livre e tombamento ☐ Queda de blocos ☐ Desplacamento☐ Outros ☐ Solapamento ☐ Corrida de massa**EVIDÊNCIAS DE MOVIMENTAÇÃO**☐ Trincas em moradias☐ Zona de blocos rochosos *in situ*☐ Fratura do maciço rochoso☐ Trincas em muros☐ Muro/Parede "embarrigados"☒ Cicatrizes☒ Dep. escor. pretérito☐ Trincas no terreno☐ Postes inclinados

- ☒ Água ☐ Esgoto ☐ Não há vazamento aparente

Proteção superficial com cobertura vegetal no retaludamento. Remoção das árvores inclinadas e bananeiras. Conserto do vazamento de água. Limpeza e manutenção das obras executadas.

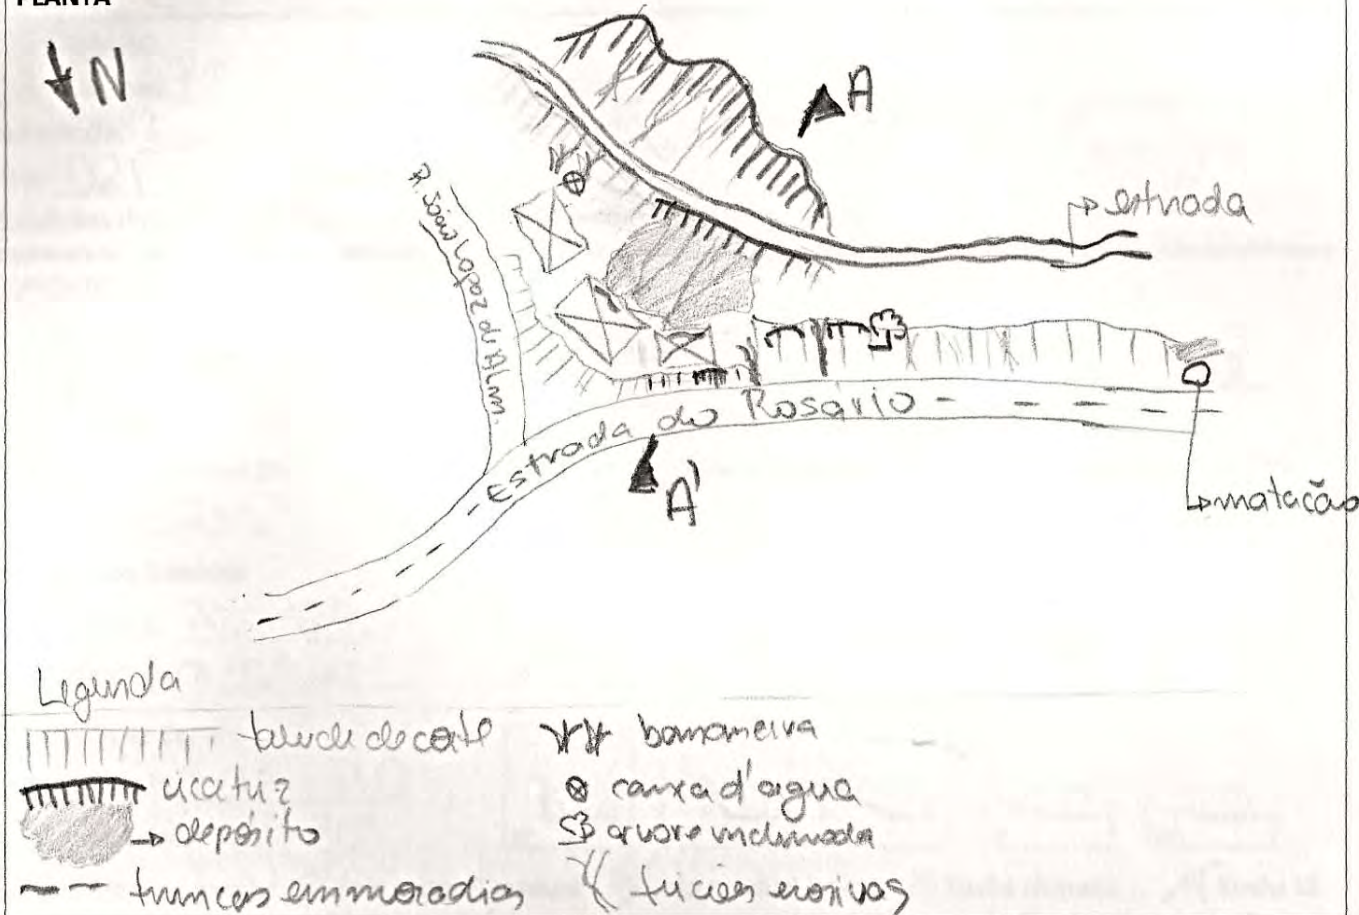
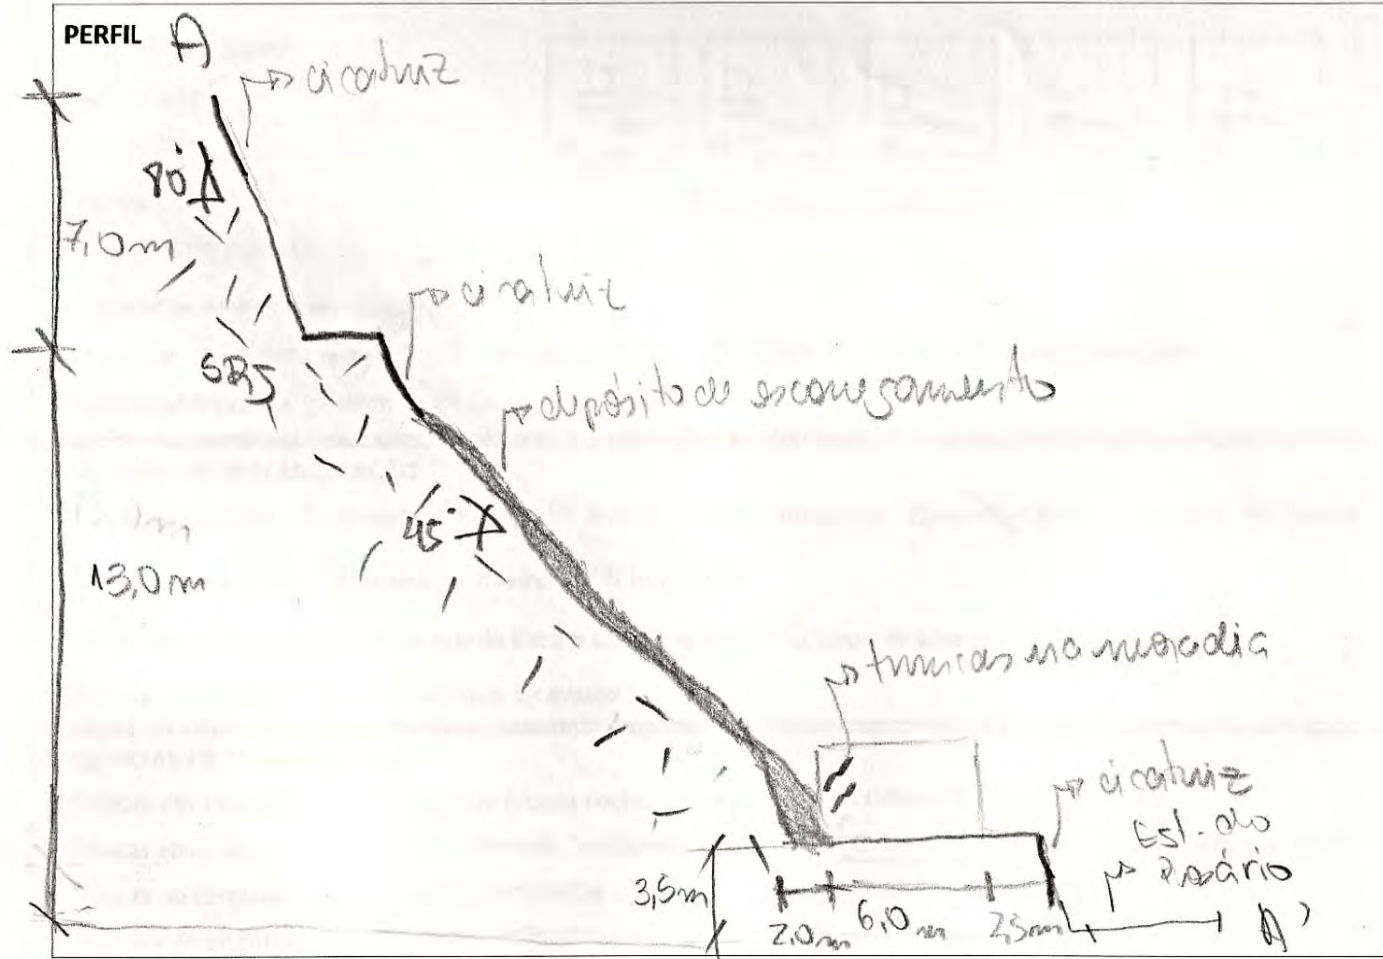
**PLANTA**

☐ **Depósitos Antrópicos** Obs.:Posição ☐ Encosta Natural ☐ Talude de Corte ☐ Talude de Aterro ☐ Talude MarginalMaterial Presente ☐ Aterro ☐ Lixo ☐ Entulho**PROCESSOS DE INSTABILIZAÇÃO**☒ Escorregamentos ☐ Encosta ☒ Corte ☐ Aterro ☐ Dep. AntrópicoTipo ☒ Planar ☐ Circular ☐ Cunha☒ Erosão ☐ Laminar ☒ Sulcos ou Ravinas ☐ Voçorocas☒ Movimentos gravitacionais de queda livre e tombamento ☒ Queda de blocos ☐ Deslocamento☐ Outros ☐ Solapamento ☐ Corrida de massa**EVIDÊNCIAS DE MOVIMENTAÇÃO**☒ Trincas em moradias ☐ Zona de blocos rochosos *in situ*☐ Fratura do maciço rochoso☐ Trincas em muros ☐ Muro/Parede "embarrigados"☒ Cicatrizes☒ Dep. escor. pretérito☐ Trincas no terreno ☐ Postes inclinados

Selar trincas com argamassa. Remoção de árvores inclinadas e bananeiras. Proteção superficial com cobertura vegetal no retaludamento. Limpeza e manutenção das obras executadas.

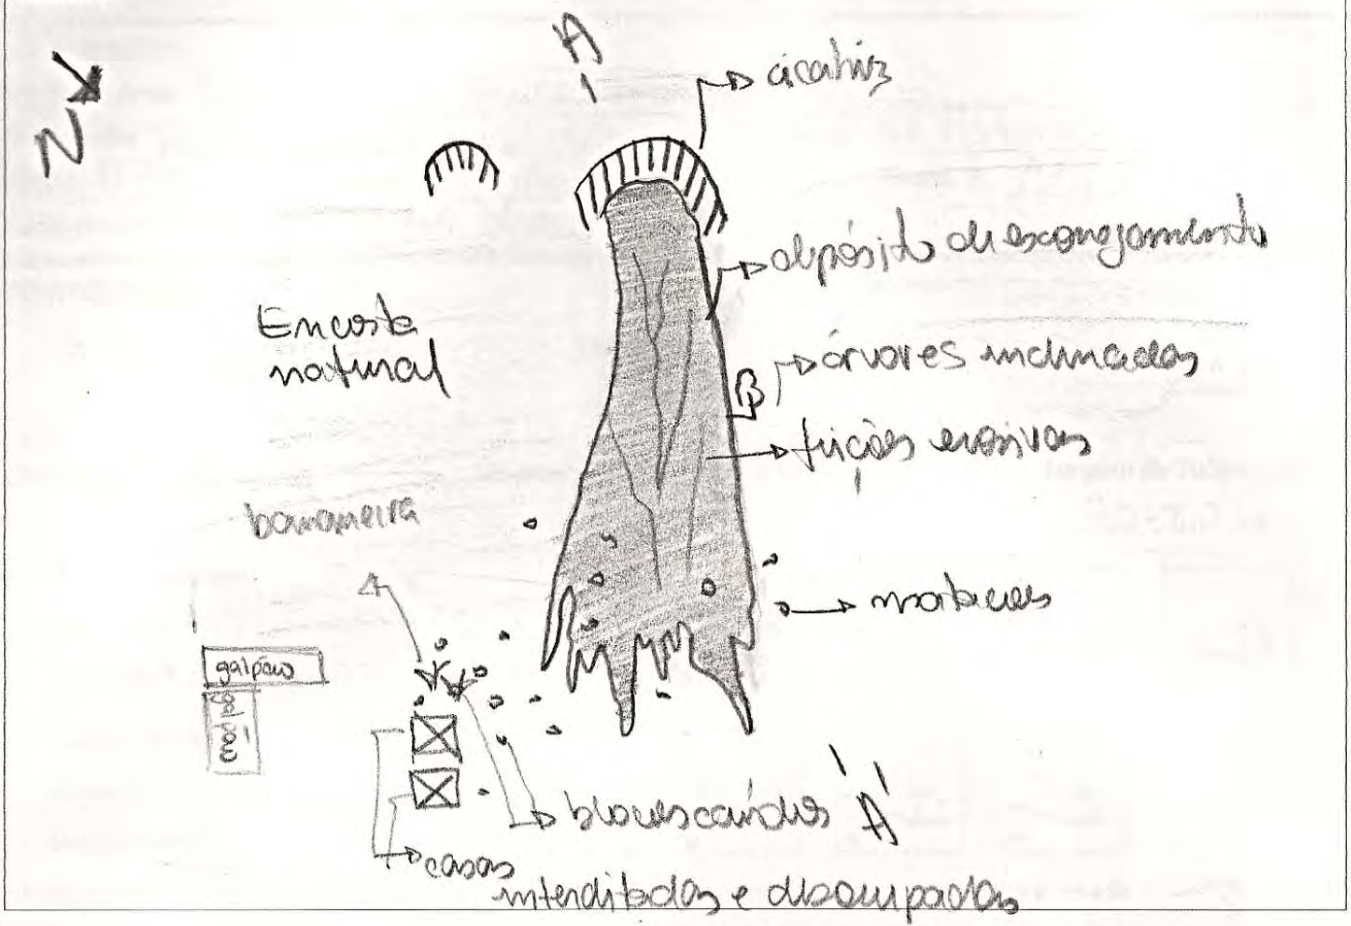
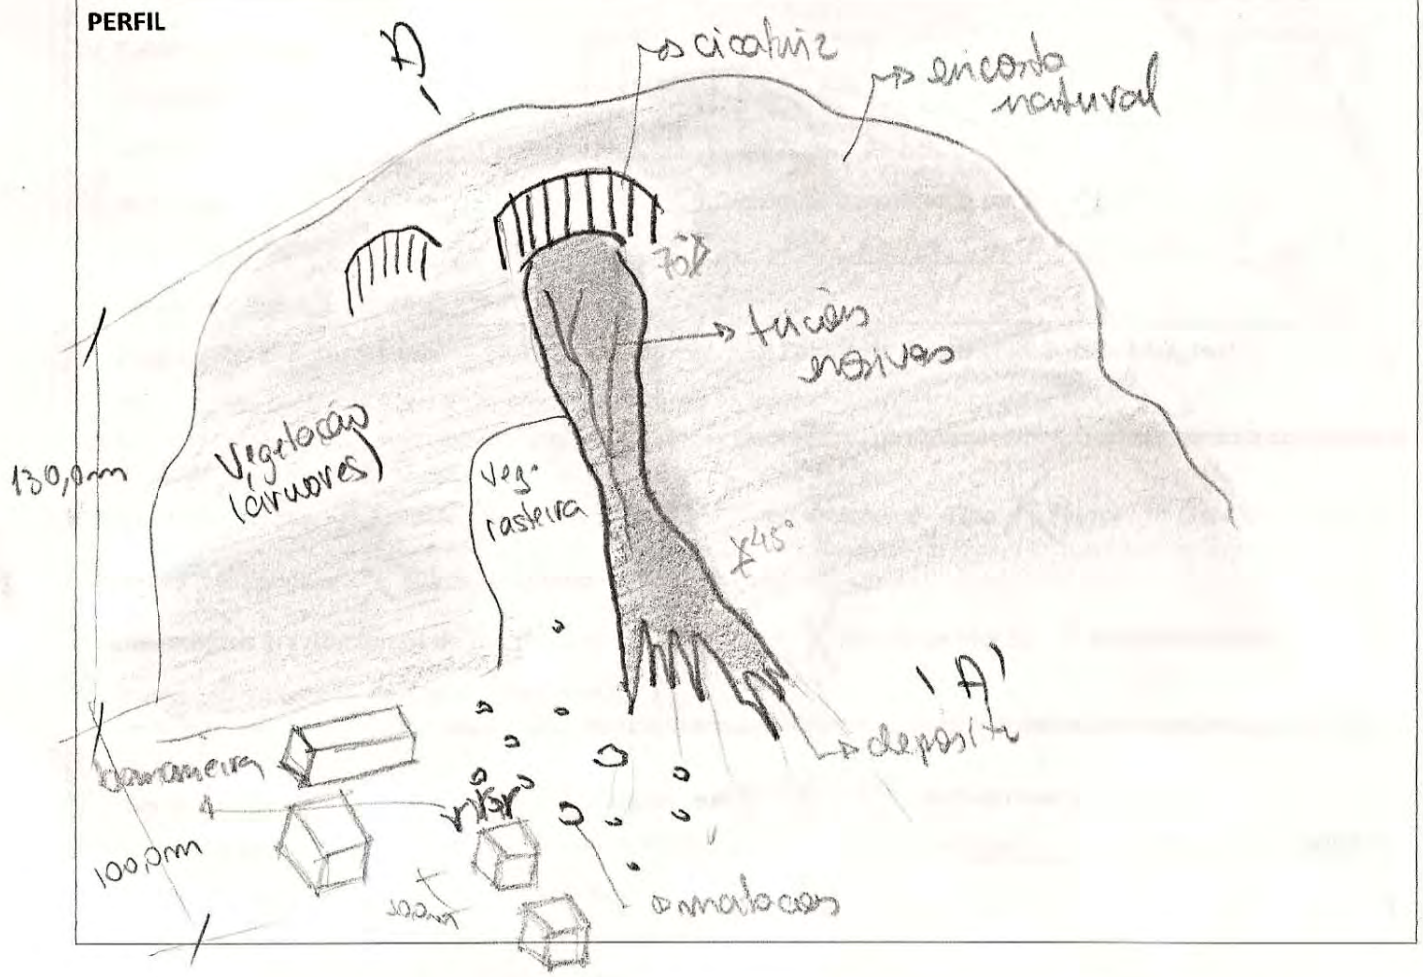
PLANTA

☐ **Depósitos Antrópicos** Obs.: **Posição** ☐ Encosta Natural ☐ Talude de Corte ☐ Talude de Aterro ☐ Talude Marginal**Material Presente** ☐ Aterro ☐ Lixo ☐ Entulho**PROCESSOS DE INSTABILIZAÇÃO**☒ **Escorregamentos** ☒ Encosta ☐ Corte ☐ Aterro ☐ Dep. Antrópico **Tipo** ☒ Planar ☐ Circular ☐ Cunha☒ **Erosão** ☐ Laminar ☒ Sulcos ou Ravinas ☐ Voçorocas☒ **Movimentos gravitacionais de queda livre e tombamento** ☒ Queda de blocos ☐ Deslocamento☐ **Outros** ☐ Solapamento ☐ Corrida de massa**EVIDÊNCIAS DE MOVIMENTAÇÃO**☐ Trincas em moradias☐ Zona de blocos rochosos *in situ*☐ Fratura do maciço rochoso☐ Trincas em muros☐ Muro/Parede "embarrigados"☒ Cicatrizes☒ Dep. escor. pretérito☐ Trincas no terreno☐ Postes inclinados

Remoção de bananeiras e árvores inclinadas. Proteção superficial com cobertura vegetal no retaludamento. Limpeza e Manutenção das obras executadas.

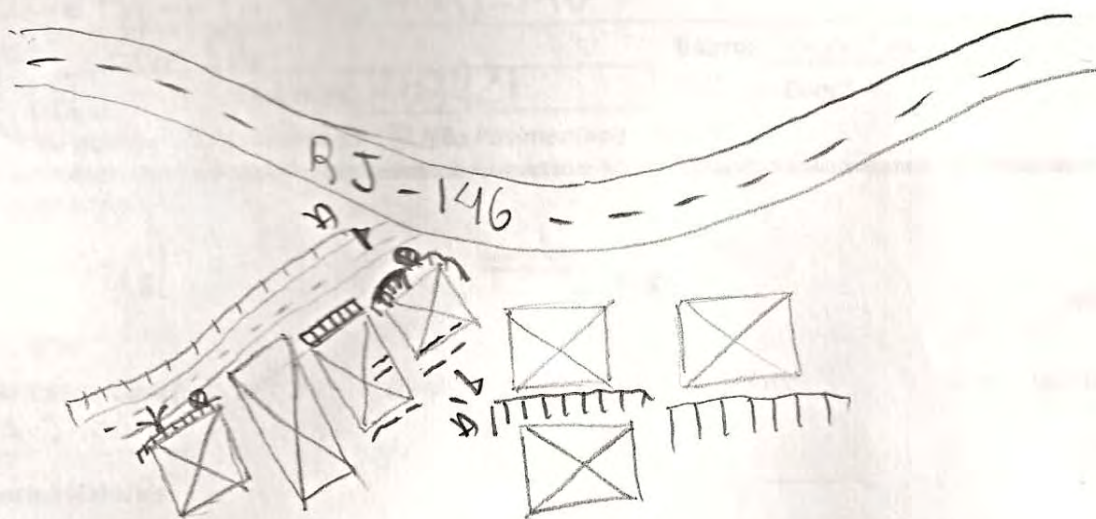
PLANTA

☒ Trincas em moradias ☐ Zona de blocos rochosos *in situ*☐ Fratura do maciço rochoso☐ Trincas em muros ☐ Muro/Parede "embarrigados"☒ Cicatrizes☐ Dep. escor. pretérito☒ Trincas no terreno ☐ Postes inclinados☐ Degraus de abatimento ☐ Muros inclinados☐ Dep. corrida de detritos ☐ Árvores inclinadas

Selar trincas com argamassa. Remoção de caixa d'água e bananeiras. Limpeza e manutenção das obras executadas.

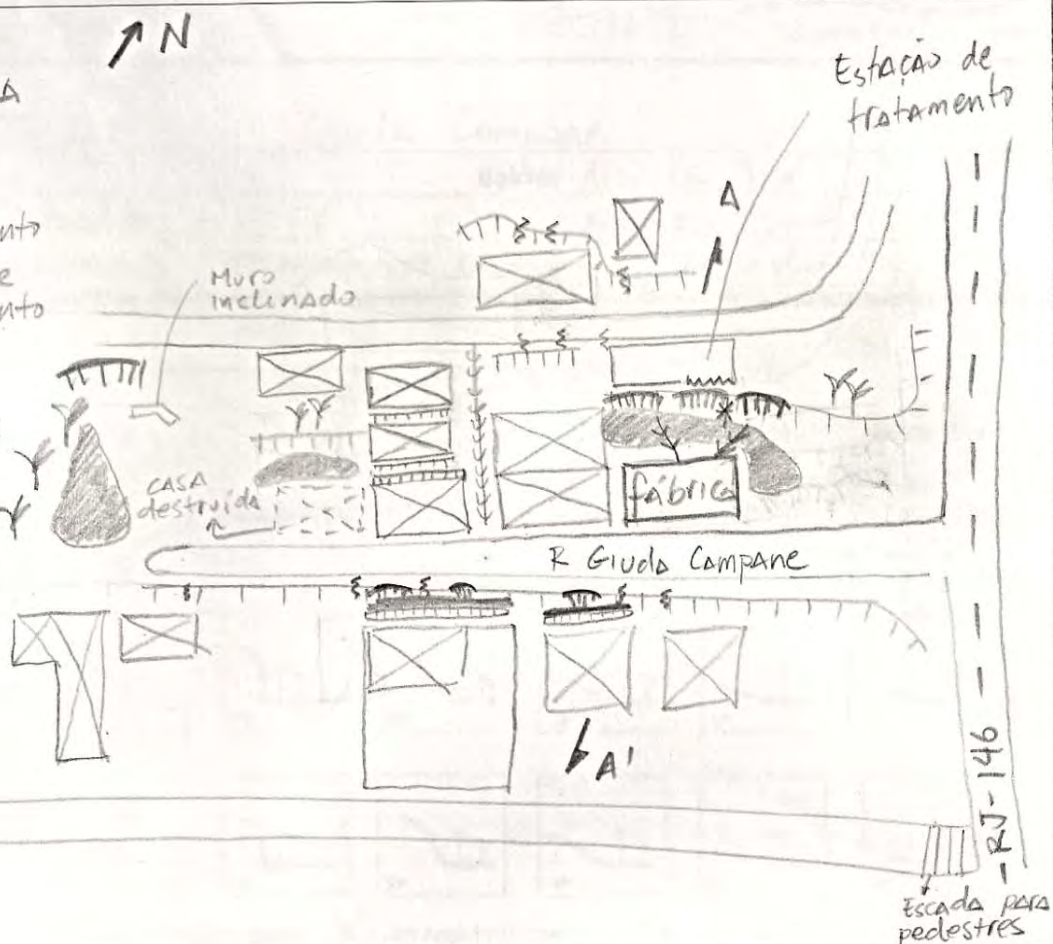
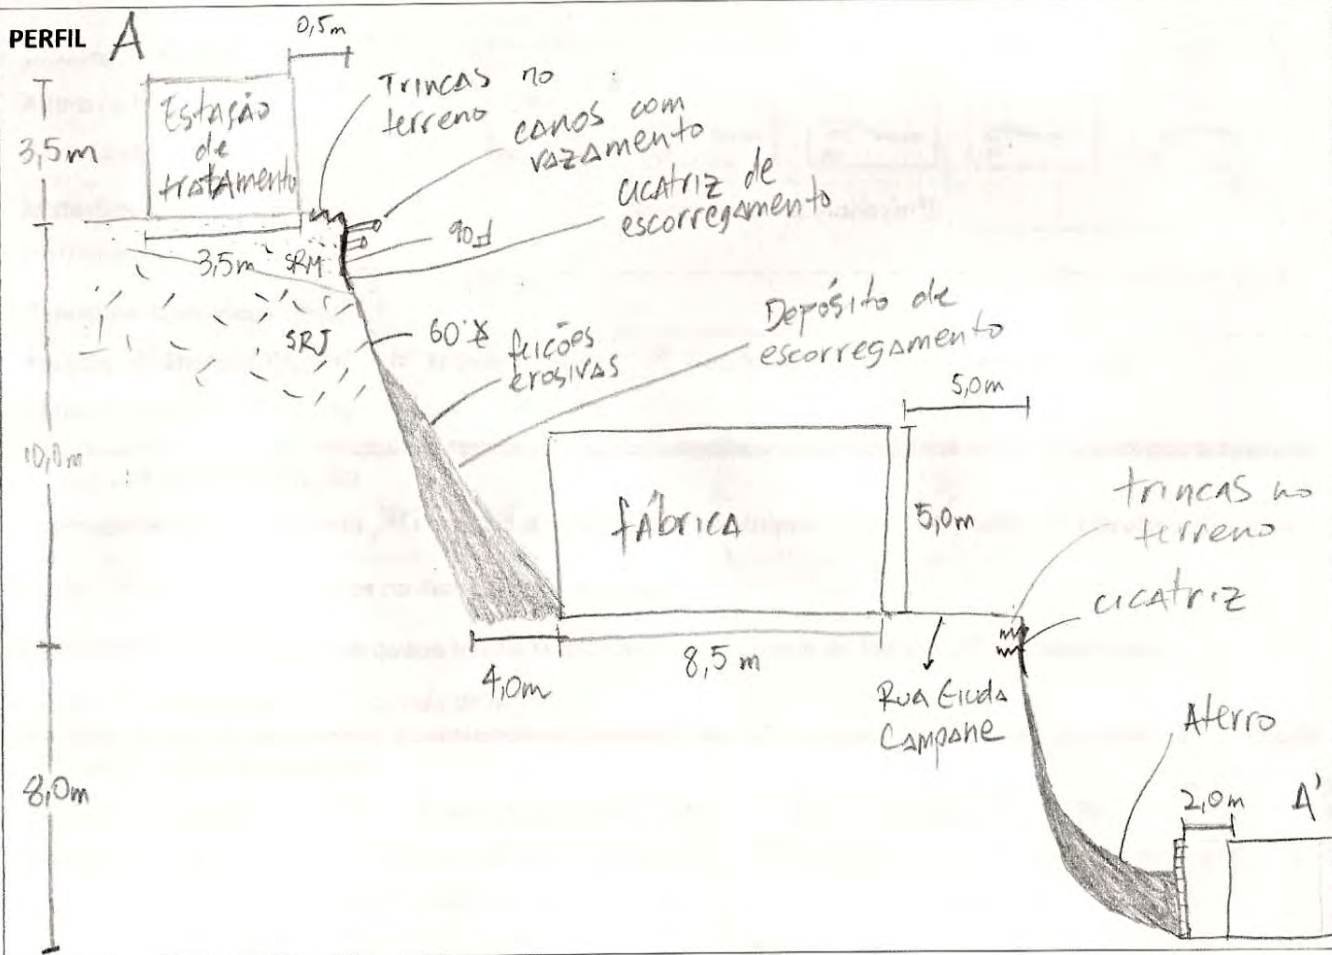
**PLANTA**

- ☒ Água ☐ Esgoto ☐ Não há vazamento aparente

Selar trincas com argamassa. Remoção de depósito de escorregamento, bananeiras e árvores inclinadas. Limpeza e manutenção das obras executadas.

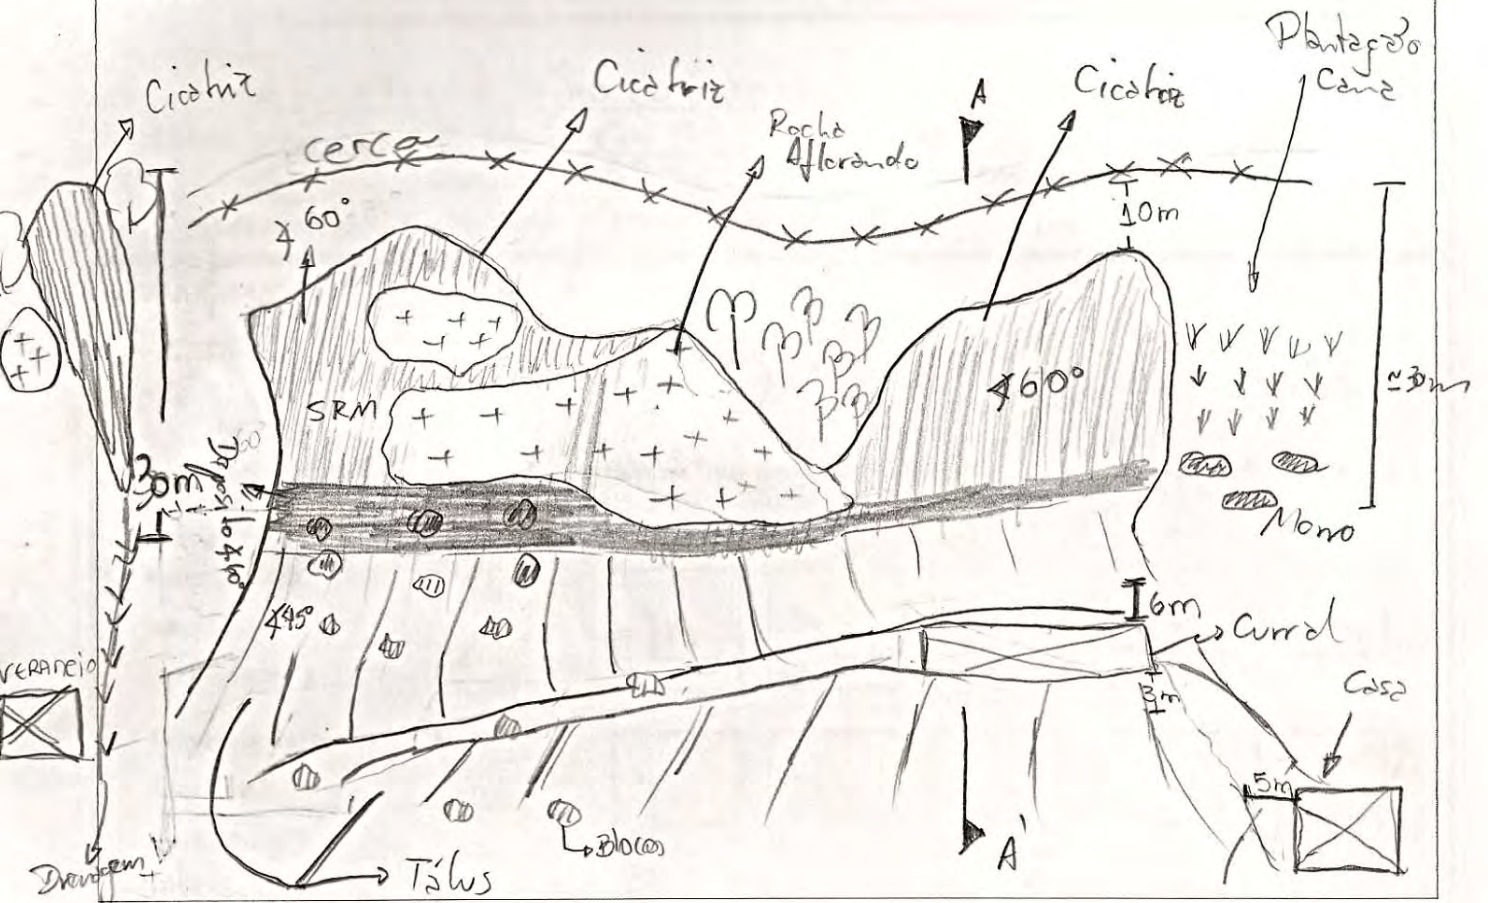
**PLANTA**

☐ Trincas em moradias ☒ Zona de blocos rochosos *in situ*☒ Fratura do maciço rochoso☐ Trincas em muros ☐ Muro/Parede "embarrigados"☒ Cicatrizes☒ Dep. escor. pretérito☐ Trincas no terreno ☐ Postes inclinados☐ Degraus de abatimento ☐ Muros inclinados☐ Dep. corrida de detritos ☐ Árvores inclinadas

Limpeza e Manutenção das obras executadas.

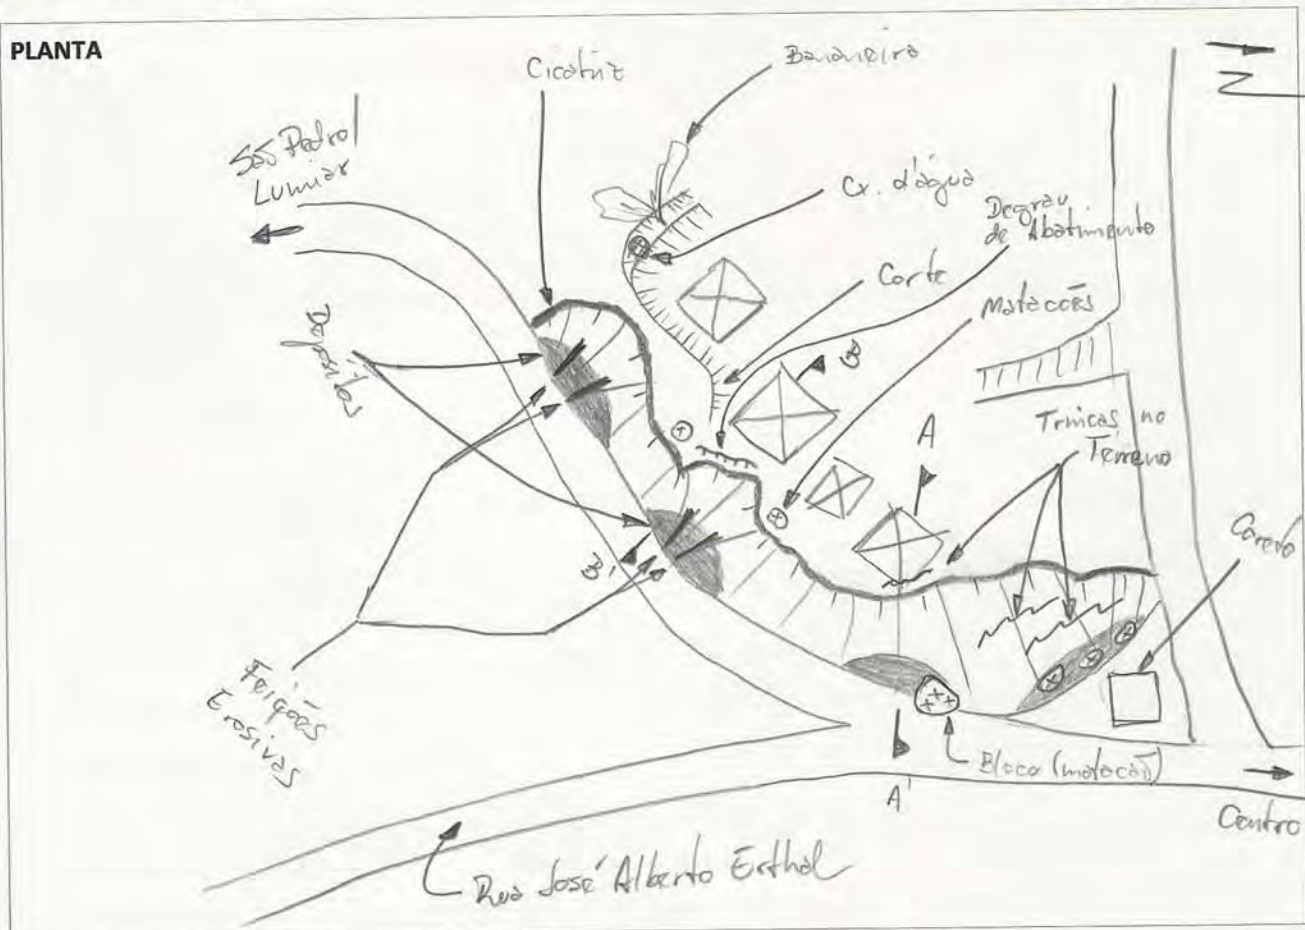
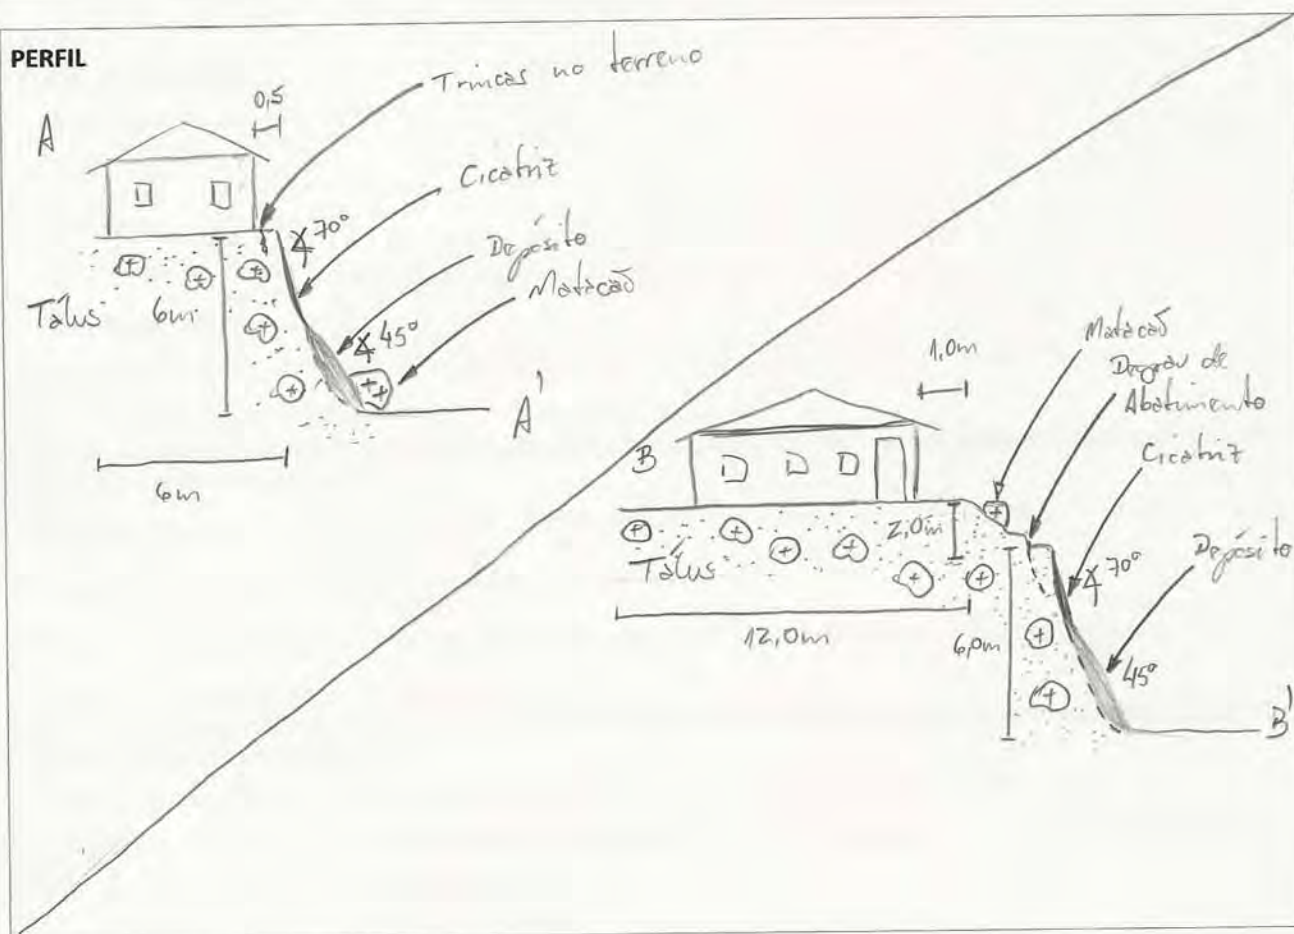
**PLANTA**

☐ Trincas em moradias ☒ Zona de blocos rochosos *in situ*

Selar as trincas no terreno com argamassa ou argila compactada. Remoção das bananeiras e caixas d'água. Limpeza e manutenção das obras executadas.
