## **RELATÓRIO TÉCNICO 1560-R-10**

**NATUREZA DO TRABALHO:** Cartografia de Risco a Escorregamentos em Encostas no Município de Bom Jardim, RJ.  
**Setor 07**

**INTERESSADO:** DRM – Departamento de Recursos Minerais do Estado do Rio de Janeiro, Núcleo de Análise e Diagnóstico de Escorregamentos

**São Paulo**  
**Novembro / 2011**

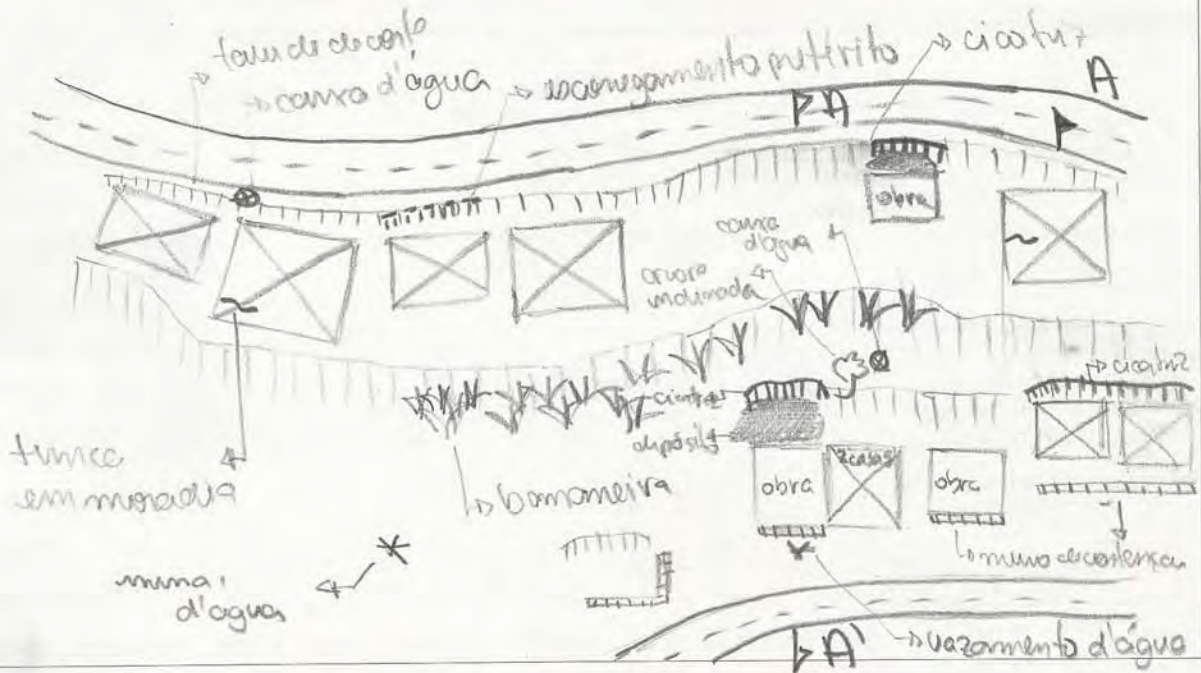
## PLANTA

☐ **Depósitos Antrópicos** Obs.: \_\_\_\_\_Posição ☐ Encosta Natural ☐ Talude de Corte ☐ Talude de Aterro ☐ Talude MarginalMaterial Presente ☐ Aterro ☐ Lixo ☐ Entulho**PROCESSOS DE INSTABILIZAÇÃO**☒ Escorregamentos ☐ Encosta ☒ Corte ☐ Aterro ☐ Dep. Antrópico Tipo ☒ Planar ☐ Circular ☐ Cunha☐ Erosão ☐ Laminar ☐ Sulcos ou Ravinas ☐ Voçorocas☐ Movimentos gravitacionais de queda livre e tombamento ☐ Queda de blocos ☐ Deslocamento☐ Outros ☐ Solapamento ☐ Corrida de massa**EVIDÊNCIAS DE MOVIMENTAÇÃO**☒ Trincas em moradias ☐ Zona de blocos rochosos *in situ* ☐ Fratura do maciço rochoso  
☐ Trincas em muros ☐ Muro/Parede "embarrigados" ☒ Cicatrizes ☒ Dep. escor. pretérito  
☐ Trincas no terreno ☐ Postes inclinados  
☐ Degraus de abatimento ☐ Muros inclinados  
☐ Dep. corrida de detritos ☐ Árvores inclinadas

- ☒ Água ☐ Esgoto ☐ Não há vazamento aparente

Conter os vazamentos de água. Proteção superficial com cobertura vegetal na encosta natural. Remoção das bananeiras e árvores inclinadas. Limpeza e manutenção das obras executadas.
