## APRESENTAÇÃO

Este Relatório Técnico apresenta as duas cartas geotécnicas que compõem o resultado da Cartografia Geotécnica de Aptidão Urbana, na escala 1:10.000 (CGU), de Três Rios, desenvolvida pelo Núcleo de Análise e Diagnóstico de Escorregamentos do Serviço Geológico do Rio de Janeiro, o DRM-RJ. Elas substituem as “CGUs da PANGEA” entregues pelo DRM-RJ em Junho de 2014 e devem constituir, a partir de sua divulgação, as “CGUs do DRM”.

Trata-se da Carta Geológico-Geotécnica Específica sobre Escorregamentos de Três Rios (CGUi) e da Carta Geotécnica de Aptidão Urbana Específica quanto ao Potencial de Ocorrência de Escorregamentos (CGUf) de Três Rios. Elas derivam da complementação e da retificação das “CGUs da PANGEA”, e, respectivamente, diagnosticam a distribuição, a tipologia e as causas dos escorregamentos, e definem o potencial de ocorrência de escorregamentos que podem afetar o município no futuro.

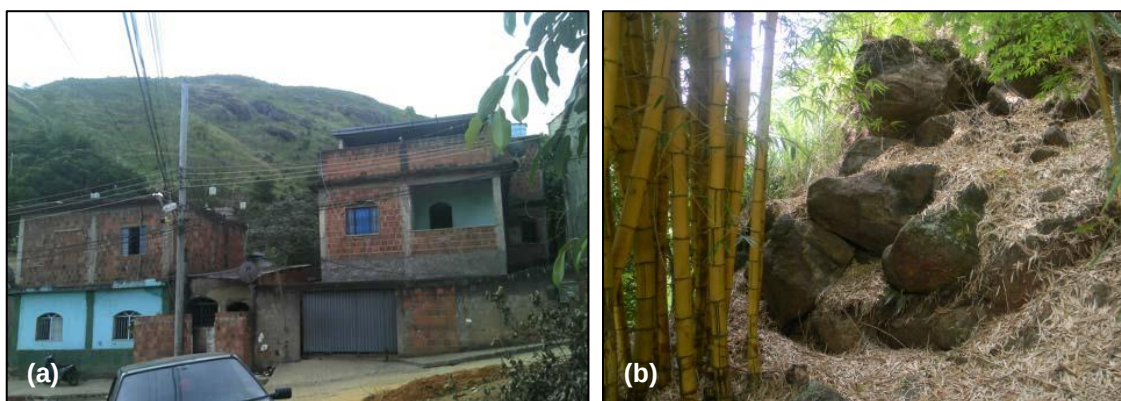
(1) As encostas constituídas por zonas de concentração de blocos *in situ* (Unidade BR), independentemente das suas feições geométricas, se côncavas ou convexas, ou das suas classes de declividade, são domínios com potencial crítico de ocorrência de escorregamentos, porque suas características intrínsecas de instabilidade – apoio dos blocos, forma e massa - “facilitam” o início das quedas rápidas de blocos de rocha com volumes de até 10m<sup>3</sup> e fazem com que os alcances dos movimentos cheguem a até 40m;

**Figura 2:** Imagens ilustrativas da unidade Zona de concentração de blocos *in situ* (Unidade BR). **(a)** Beco Feliciano Cerqueira de Carvalho (coordenadas X686827, Y7555236). **(b)** Bemposta (coordenadas X695897, Y7545531).

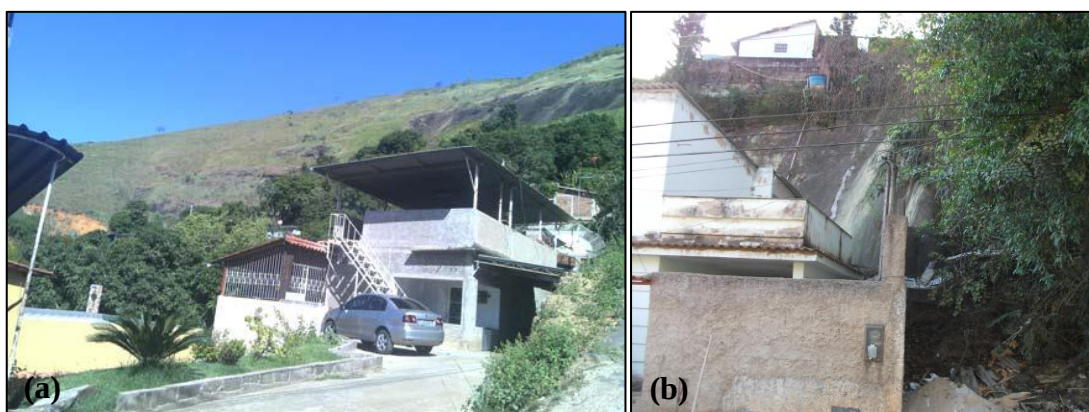
(3) As seções de encostas constituídas por afloramentos rochosos (Unidade AF) são domínios com potencial alto de ocorrência de quedas de lascas quando correspondem a áreas de pedreiras desativadas ou quando a declividade dos terrenos é  $> 30^\circ$  independente da curvatura do terreno. Quando, entretanto, as encostas têm declividade  $< 30^\circ$ , o potencial é moderado. O potencial inferior dos domínios de afloramentos rochosos AF em relação aos domínios blocos *in situ* (BR) e de tálus (TA) se deve ao alcance menor dos processos que neles ocorrem, em geral da ordem de até 20m;

**Figura 4:** Imagens ilustrativas da unidade afloramentos rochosos (Unidade AF). **(a)** Ponto Azul (coordenadas X689163, Y7552437781). **(b)** Caixa D'Água (coordenadas X685330, Y7552437).
