## **CORRELAÇÃO CHUVAS x ESCORREGAMENTOS NO ESTADO DO RIO DE JANEIRO NO MÊS DE JANEIRO DE 2017**

### **1) Apresentação**

Este 36º Relatório Técnico apresenta uma análise da correlação chuvas x escorregamentos no Estado do Rio de Janeiro, no mês de janeiro de 2017, realizada com base em dados pluviométricos do CEMADEN.

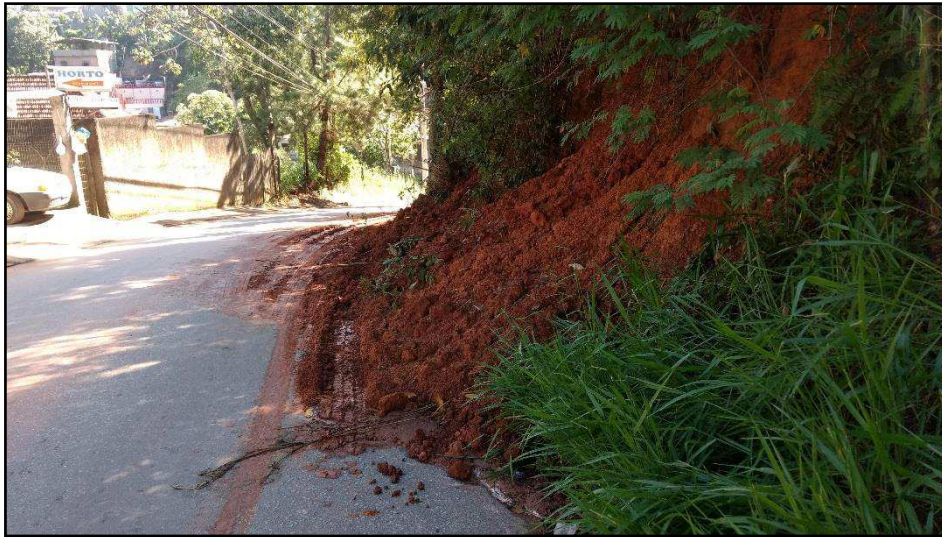
Na manhã do dia 04 de janeiro ocorreu um escorregamento na rua Theófilo Zarife que, de acordo com informações da Defesa Civil Municipal, corresponde a um escorregamento planar em talude de aproximadamente 5 metros de altura. Não há registros de chuvas horárias intensas no dia da ocorrência nos pluviômetros do CEMADEN, no entanto o índice da chuva acumulada em 24h no dia anterior, 03/01, chegou a 51,86mm na Estação

*Caledônia.* O pico horário no dia 03/01 foi de 42,12mm às 13h30, com índices acumulados de 13,78mm/24h, 13,78mm/96h e 131,52mm/30d.

**Foto 1** - Escorregamento a beira da via. Fonte: Defesa Civil de Nova Friburgo.

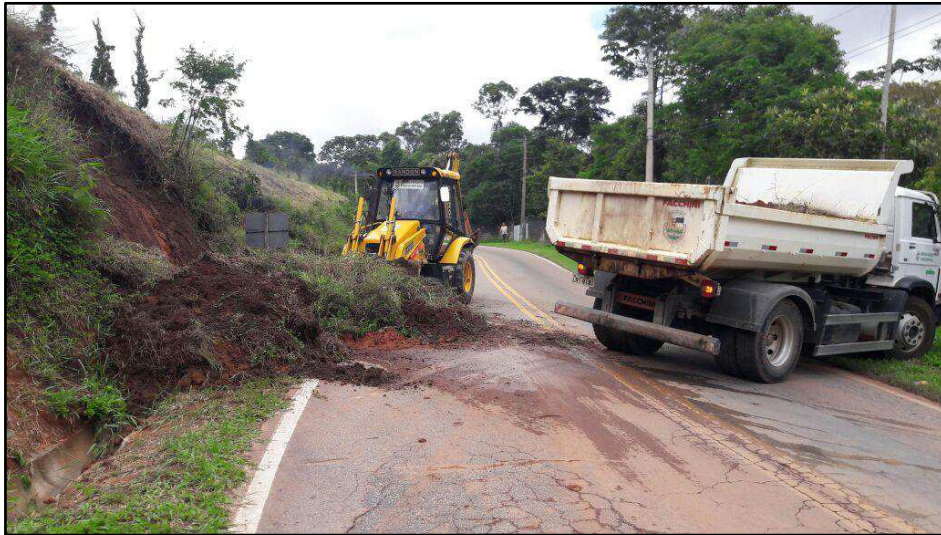
O município de Nova Friburgo foi atingido por uma forte chuva no dia 16 de janeiro, alcançando o pico horário na estação do CEMADEN *Vila Nova* de 48,05mm/h por volta das 03h00, no entanto os índices de chuva acumulados se mantiveram baixos, com

96,19mm/96h e 103,24mm/30dias. Segundo a Defesa Civil do município, neste dia ocorreu na Estrada do Amparo, um escorregamento em talude de corte com 3 metros de altura, que obstruiu a via.

**Foto 2** - Escorregamento na Estrada Amparo. Fonte: Defesa Civil de Nova Friburgo.

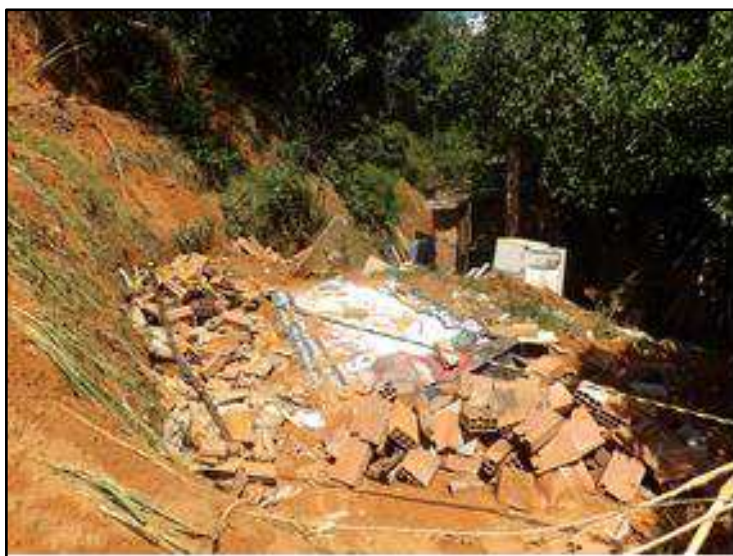
Um escorregamento destruiu uma residência na Rua Joaquim Arruda no bairro Buraco da Onça no Distrito de Piabetá. O DRM-RJ realizou vistoria técnica emergencial no local e na cercania a fim de verificar o risco a escorregamentos imposto à área. Não foi possível correlacionar a ocorrência com os dados de chuvas devido à falta de pluviômetros próximos.

**Foto 3** - Área afetada pelo escorregamento ocorrido em 21/01/17, escombros da residência destruída.
