## **CORRELAÇÃO CHUVAS x ESCORREGAMENTOS NO ESTADO DO RIO DE JANEIRO NO MÊS DE NOVEMBRO DE 2016**

Este 34º Relatório Técnico apresenta uma análise da correlação chuvas x escorregamentos no Estado do Rio de Janeiro, no mês de novembro de 2016, realizada com base em dados pluviométricos do INEA e CEMADEN.

**Serviço Geológico do Estado do Rio de Janeiro - DRM-RJ**

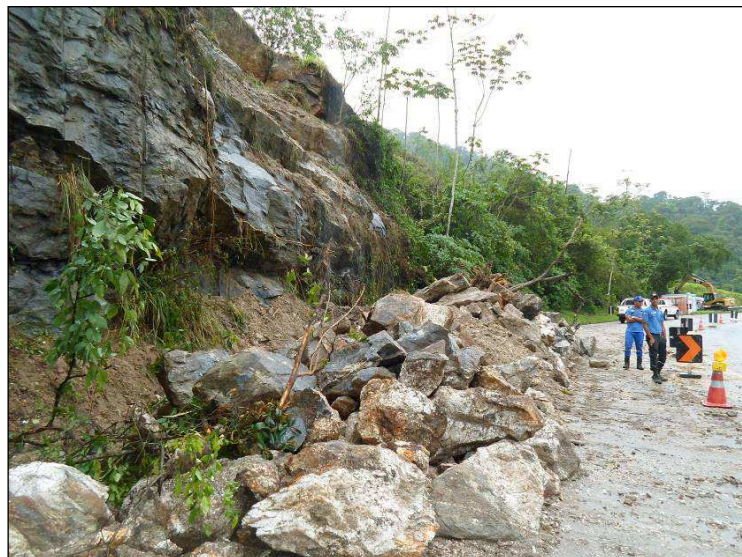
Figura 1: Queda de blocos no km 106 na BR-116, no município de Guapimirim.

No município ocorreram quatro movimentos de massa correspondentes a escorregamentos de solo e de blocos rochosos, no dia 13/11. A Defesa Civil solicitou ao DRM-RJ apoio técnico em três destes setores localizados: na Estrada do Garrafão, na Alameda Tito Bettini e na BR-116 Rio-Teresópolis, (figuras 1, 2 e 3).

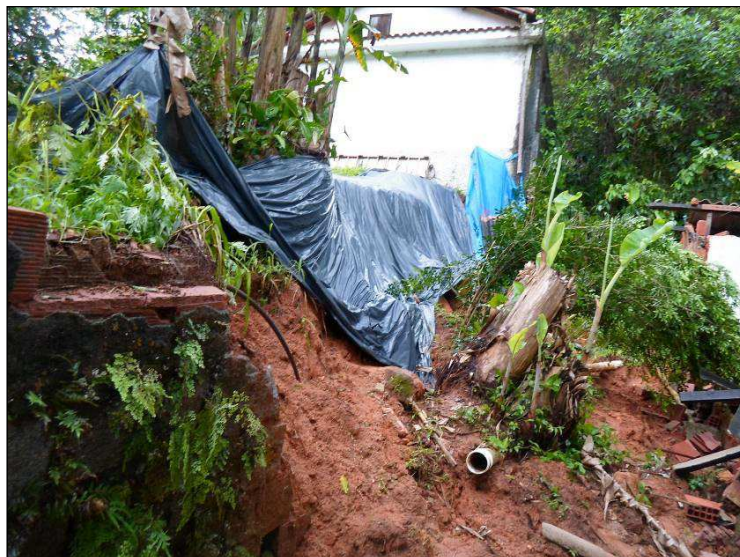
Figura 2: Imagem do talude de corte afetado na Alameda Tito Bettini em Guapimirim.

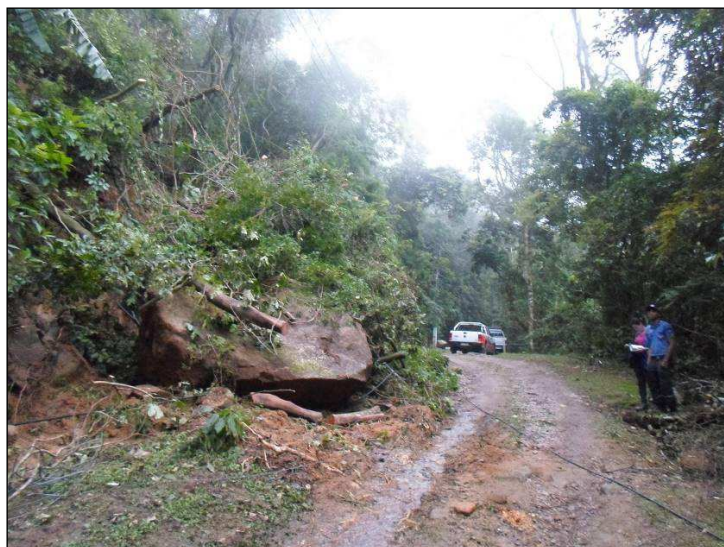
Figura 3: Bloco rochoso mobilizado pelo escorregamento na Estrada do Garrafão em Guapimirim

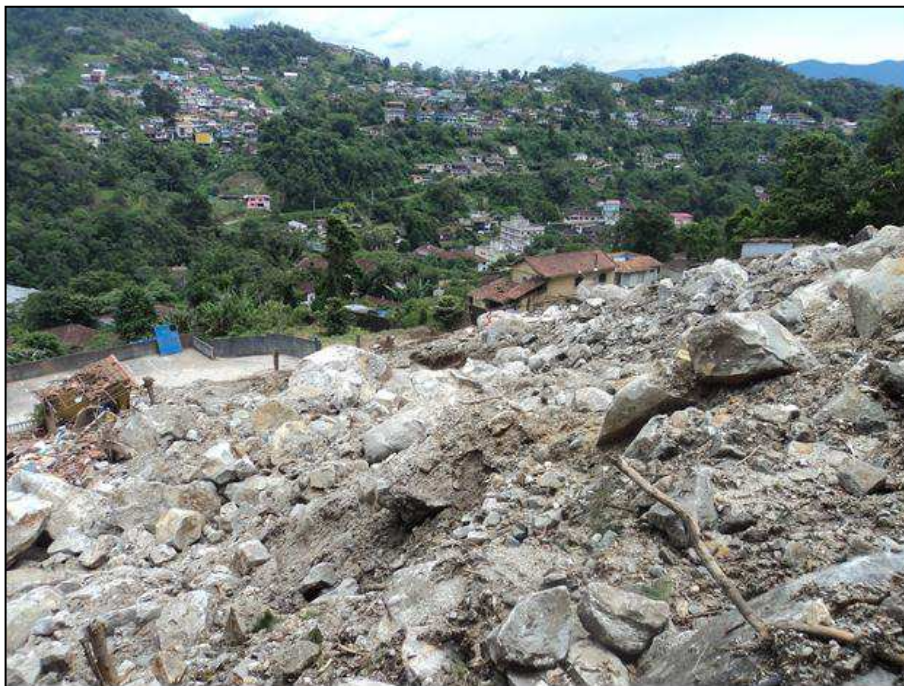
Na noite do dia 14 de novembro de 2016, por volta das 22h40, ocorreu na rua Uruguai, entre as residências nº70 e nº199, um escorregamento planar de lascas e blocos rochosos culminando na morte de duas pessoas e na destruição total de três residências, além de danos em casas e

automóveis localizados nas proximidades do acidente, bem como avarias em um dos compartimentos do depósito d'água responsável pelo abastecimento do bairro (figura 1).

Figura 1: Vista de montante do escorregamento ocorrido no dia 14/11.

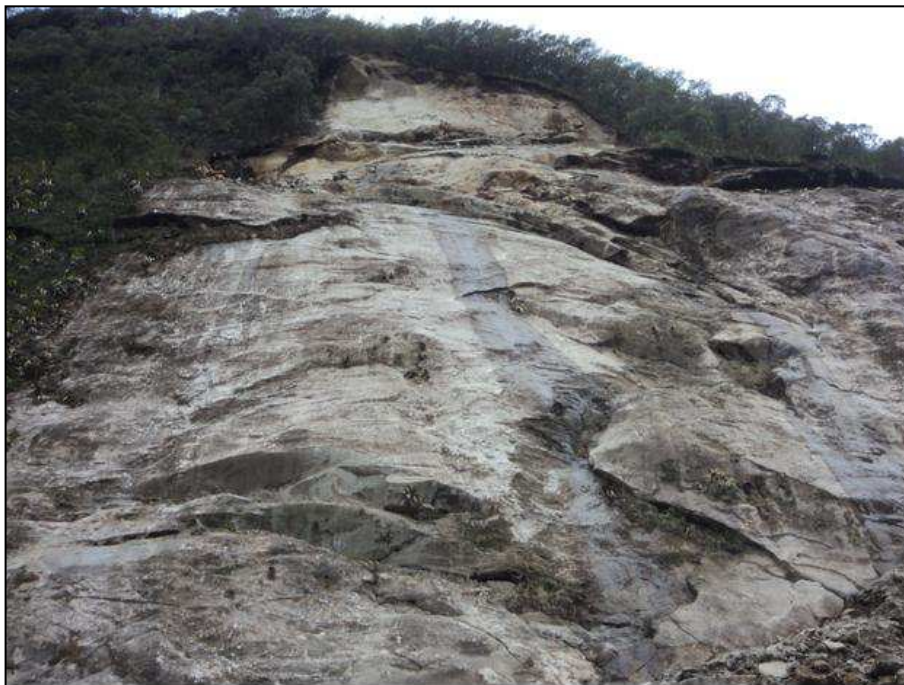
O processo de queda dos blocos rochosos se iniciou no terço superior da encosta, gerando um grande volume de material rochoso mobilizado. As placas foram individualizadas pela combinação entre as fraturas tectônicas e as fraturas de alívio (paralelas à forma do relevo), comuns na região. As fraturas de alívio facilitam a percolação de água e consequentemente a geração de poro-pressões. Além disso, favorece a aceleração de fenômenos como o intemperismo químico ao longo das superfícies e o desenvolvimento de raízes. Desta forma, todos estes fatores corroboram com a diminuição do grau de fixação das massas rochosas por elas limitadas (figura 2).

Figura 2: Fraturas tectônicas e de alívio observadas na encosta rochosa. Destaque para a percolação de água entre as fraturas.

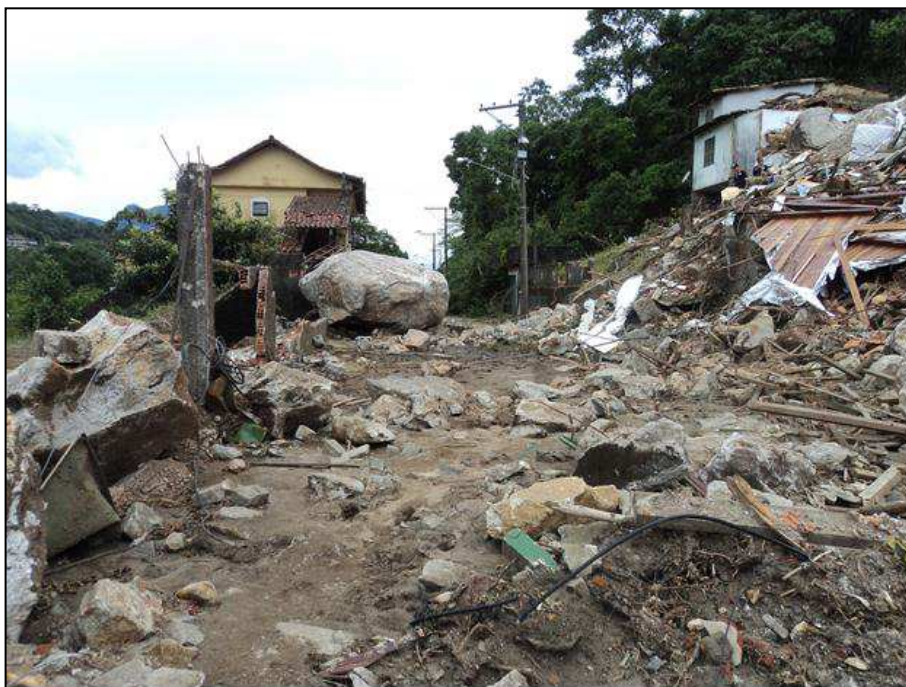
O movimento de alta velocidade se iniciou tipo queda livre até atingir o plano pouco inclinado aos fundos dos terrenos compreendidos entre os números 70 e 199, que correspondem ao depósito de tálus, onde as placas maiores se fragmentaram gerando blocos de rocha e outras placas menores. No entanto, esta massa mobilizada do terço superior da encosta, foi desacelerada pelo seu impacto nos blocos pretéritos já acomodados no depósito de tálus e no “peito” rochoso, que corresponde ao primeiro nível de um relevo abaulado na base da encosta. Da mesma forma, as próprias residências destruídas e o platô formado pela rua Uruguai colaboraram para a desaceleração do movimento (figura 3).

Figura 3: Depósito do material mobilizado na Rua Uruguai.

- A desobstrução da via e a utilização do material mobilizado para a formação de um dique de blocos a ser implantado nos locais das casas destruídas de forma a servir como uma barreira de contenção para possíveis novas quedas de blocos. Vale ressaltar que este deslocamento do material deverá ser feito em período sem chuva;

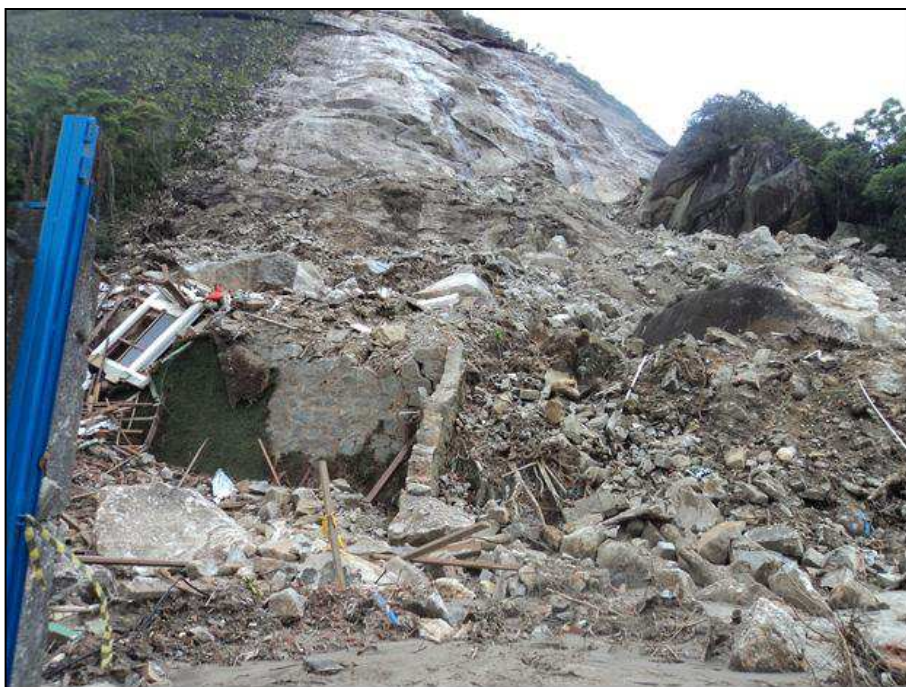
Quanto a expansão lateral do material deslizado, um bloco rochoso de grande volume localizado na lateral direita da cicatriz na porção central da encosta, foi o principal limitador, diminuindo consideravelmente a intensidade dos danos e o número das casas a jusante da rua Uruguai impostas ao risco de serem atingidas, o que concentrou o fluxo dos blocos somente no eixo das residências destruídas (figura 4).

Figura 4: Imagem geral do escorregamento com destaque para o bloco rochoso localizado a direita da cicatriz responsável pela limitação lateral do evento.

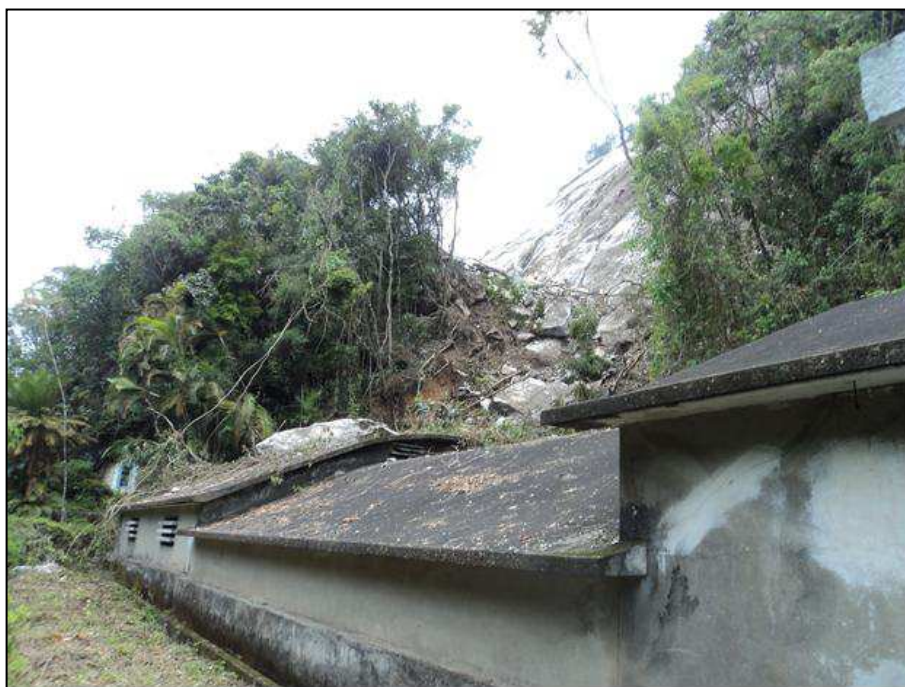
As vistorias compreenderam a encosta a montante da Rua Uruguai, a fim de avaliar o risco imposto às residências, o trecho em análise correspondem ao intervalo entre as residências de nº570 e nº191. Também foram analisados os terrenos adjacentes ao sistema de abastecimento de água que foi atingido parcialmente pelo material mobilizado no dia 14/11 (figura 5).

Figura 5: Estação de abastecimento de água com destaque para o material deslizado no dia 14/11.
