## NÚCLEO DE ANÁLISE E DIAGNÓSTICO DE ESCORREGAMENTOS

# ATUAÇÃO EMERGENCIAL FRENTE AOS ESCORREGAMENTOS DE 12 A 17 DE NOVEMBRO DE 2016 NO ERJ

NOVEMBRO 2016

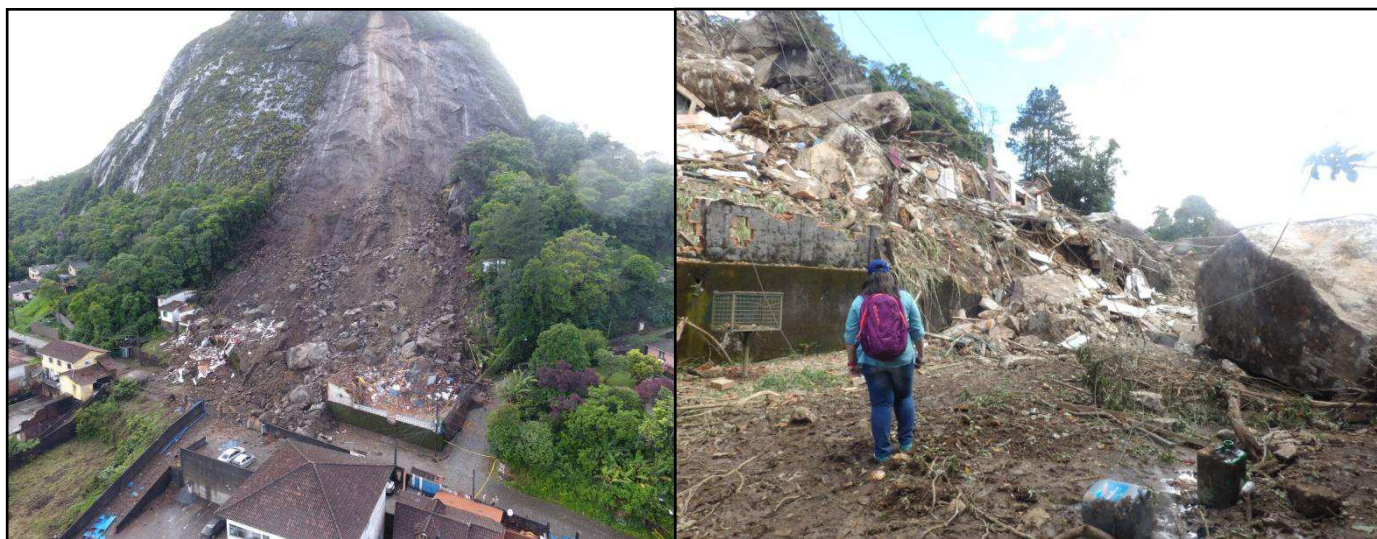
A Defesa Civil de Petrópolis registrou diversas ocorrências no município com destaque para o acidente ocorrido no bairro Quitandinha na noite do dia 14/11, em torno das 23h, onde um escorregamento planar de lascas e blocos rochosos mobilizou grande volume de material ocasionando o óbito de dois moradores da Rua Uruguai, bem como a destruição de três residências e avarias em casas e automóveis localizados próximo ao evento (figura 1).

Após as vistorias e discussões técnicas constatou-se que: trata-se de um escorregamento planar de lascas e blocos rochosos ao longo do plano de alívio (ou seja, lascas de alívio), em função da poro-pressão imposta na fratura, após a instauração de uma rede de fluxo na trama estrutural (fraturas de tectônicas e fraturas de alívio). A deflagração de um processo como este comumente ocorre não no pico da chuva, mas algumas horas depois – exatamente como foi observado, pois no momento da ruptura não estava chovendo. O alto poder de destruição do material mobilizado (rochas, solo e árvores) é dado em função do grande volume deslocado de rocha e a declividade acentuada do terreno.

Figura 1 - Acidente ocorrido na noite do dia 14/11 no bairro Quitandinha (imagem cedida pela DC de Petrópolis), e material mobilizado que destruiu três residências na rua Uruguai vitimando duas pessoas.

Os aspectos geológico-geotécnicos, tais como: grau de fraturamento das rochas; interseção dos sets de fratura, abertura e espaçamento das fraturas; existência de depósitos de tálus na base da encosta; existência de lascas, blocos e matações rochosos instáveis; e, especialmente, considerando as moradias a jusante, o risco remanescente é muito alto. Por isso, o NADE/DRM-RJ ressalta a importância da demarcação da área de risco

remanescente ainda existente na área, não apenas à jusante do acidente, mas principalmente nas áreas laterais e adjacentes, visto que a configuração geológica, geomorfológica e estrutural é a mesma.

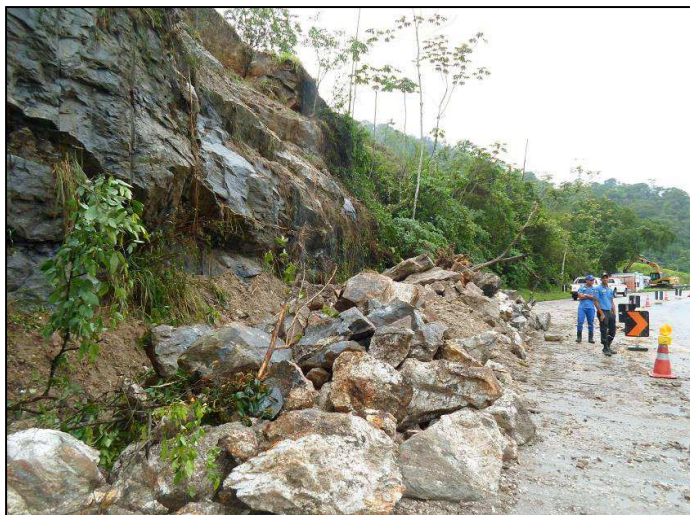
A queda de blocos da BR-116 foi considerada o ponto mais grave. Apesar do volume de material mobilizado, a massa não realizou grande deslocamento devido à área plana da pista, chegando até 6 metros do sopé da encosta. Até o momento da vistoria a via encontrava-se parcialmente interditada.

Figura 2 – Queda de blocos, na BR-116, Rio-Teresópolis, km 106, Guapimirim, RJ.
