**Cartografia de Risco Iminente a
Escorregamentos em Encostas do Município de
Varre-Sai**

RELATÓRIO TÉCNICO FINAL

Thalweg Consultoria e Projetos Geológicos Ltda.

RL-0485.01-001-DRM-005-VS Setembro de 2012

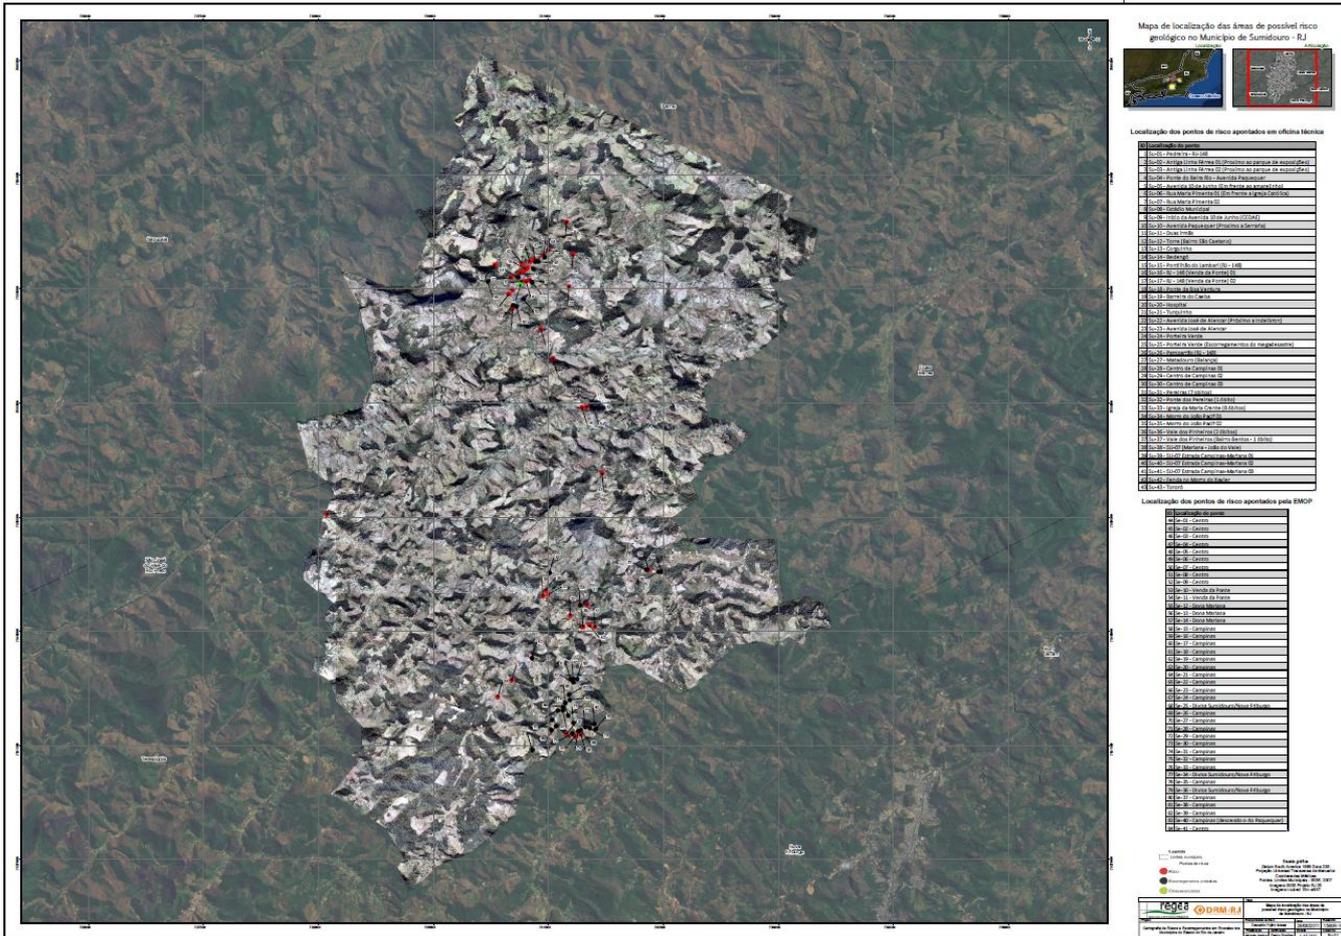
Anexo A – do Termo de Referência

MAPÃO PRELIMINAR DE RISCO EM CADA MUNICÍPIO OBJETO DESTA LICITAÇÃO A SER PREPARADO PELA **EMPRESA CONTRATADA** APÓS A OFICINA TÉCNICA, SOB COORDENAÇÃO DO DRM-RJ, E COM AS CONTRIBUIÇÕES DOS TÉCNICOS MUNICIPAIS

Legenda: as **bolas pretas** indicam os pontos e setores afetados por escorregamentos no passado (seus diâmetros são diretamente proporcionais aos danos causados); **bolas verdes** indicam os pontos nos quais foram executadas obras de contenção e drenagem no passado (seus diâmetros são diretamente proporcionais aos custos de execução); **bolas vermelhas** indicam os pontos e setores considerados preliminarmente como de risco atual (seus diâmetros são diretamente proporcionais aos danos esperados).

- Cor preta: pontos e setores afetados por escorregamentos no passado;
- Cor verde: pontos que receberam obras de contenção e drenagem no passado;
- Cor vermelha: pontos e setores considerados preliminarmente como de risco atual.

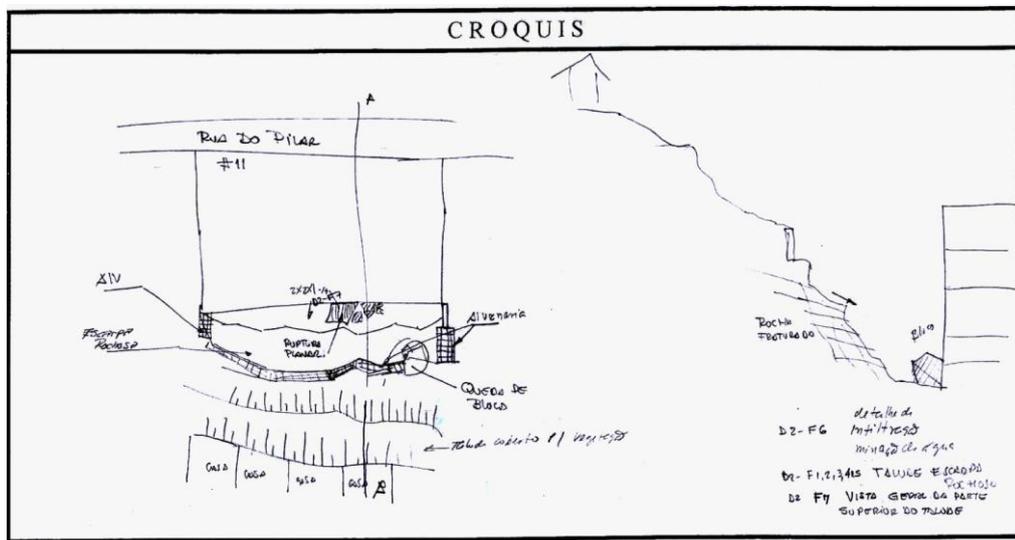
Exemplo de representação via croquis – planta e perfil – da situação em cada setor ou ponto de risco

Além disso, croquis de planta e perfil de cada setor são criados, e fotos de campo do local vistoriado são adquiridas.

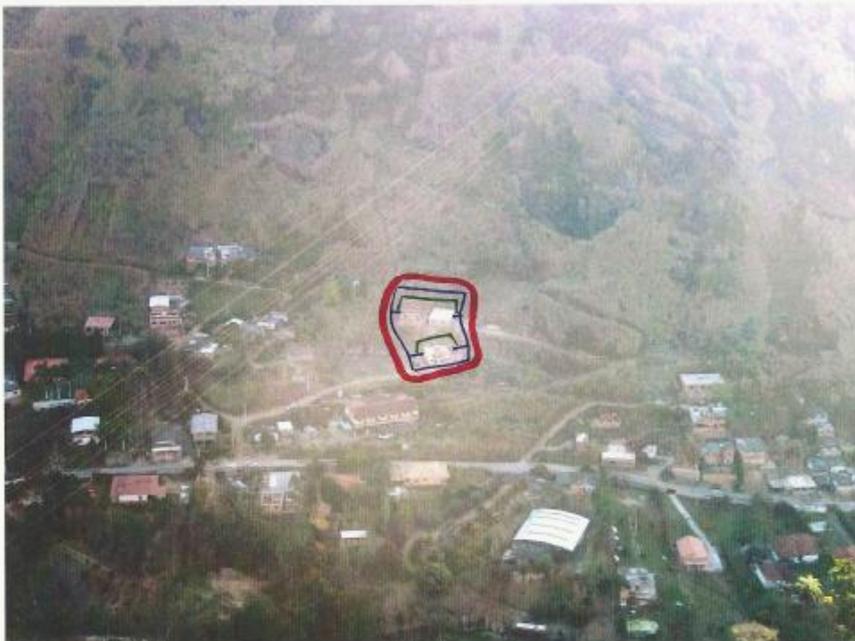
Anexo C - do Termo de Referência

As Cartas de Risco detalhadas têm uma escala aproximada de 1:2000; utilizando como base as fotos aéreas oblíquas

Os setores de risco iminente foram delimitados por polígonos na cor vermelha nas fotos aéreas, de acordo com as áreas de risco iminente a escorregamentos; totalizando 24 imagens. Para isso foi utilizado o software Corel Draw X5.

Destaca-se que estas delimitações foram feitas considerando o limite da área ocupada por trincas no terreno, cicatrizes e depósitos de escorregamentos e casas. São elaboradas de forma a evidenciar as áreas de alcance de possível escorregamento na região mapeada.

A presença de eventuais obras de contenção próximas aos pontos de risco iminente também foram delimitadas, neste caso na cor amarela.

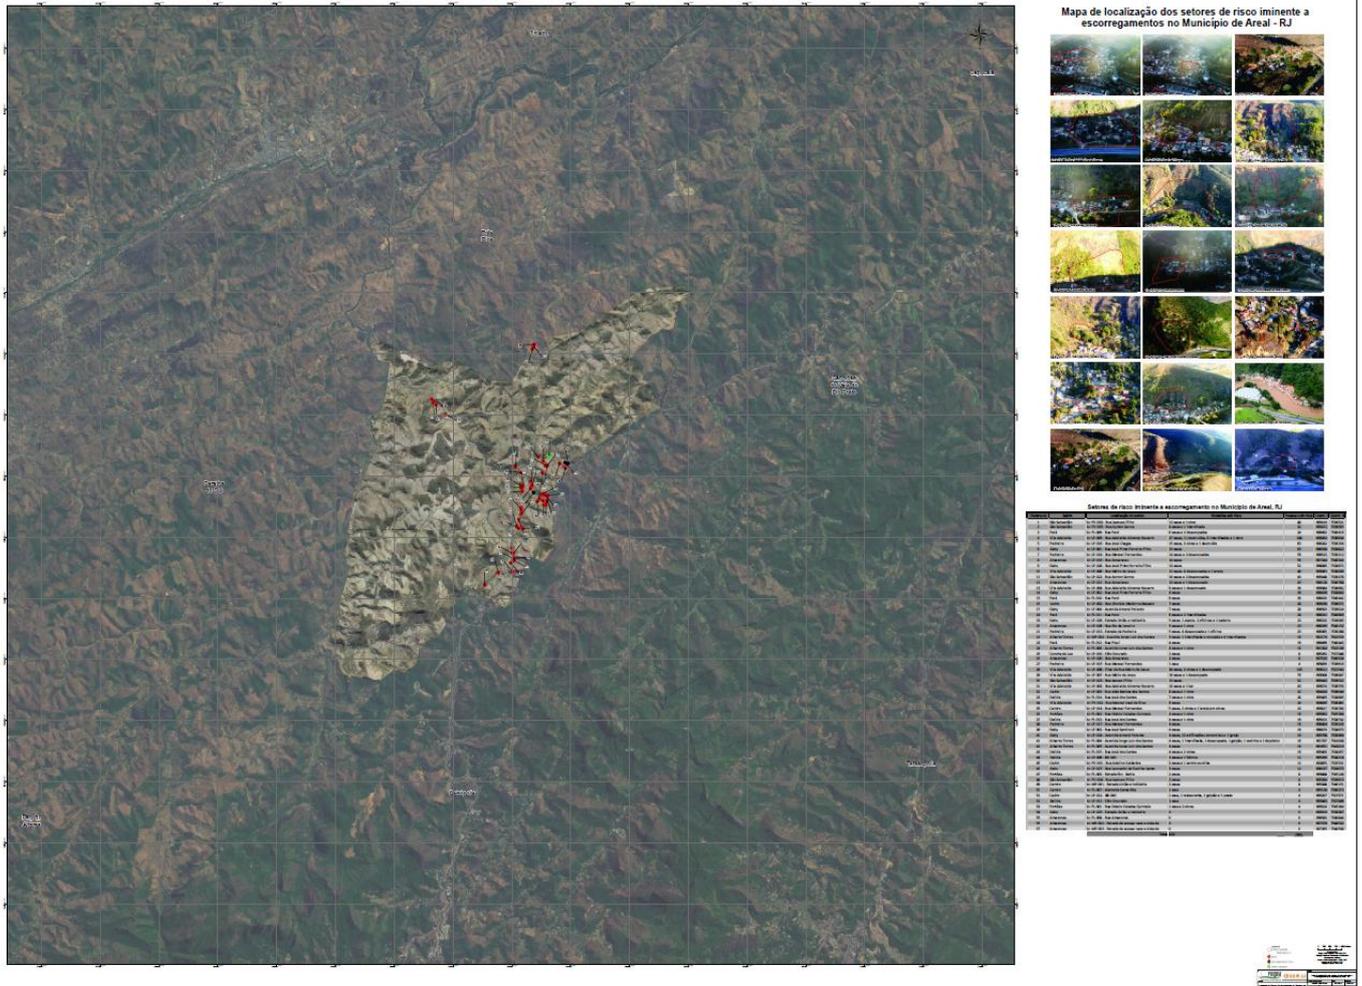
Anexo D - do Termo de Referência

Exemplo de Carta de Risco Iminente de Acidentes associados a Escorregamentos

O mapa final, Carta Final de Risco Iminente a escorregamentos é composto pelos setores plotados de risco iminente representado por pontos na cor vermelha, 24 fotos oblíquas com a delimitação de área de risco e pela Tabela Representativa dos Setores de Risco Iminente.
