**Cartografia de Risco Iminente a  
Escorregamentos em Encostas do Município de  
Conceição de Macabu**

RL-0487.01-003-DRM-014-CMB

**CARTOGRAFIA DE RISCO IMINENTE A  
ESCORREGAMENTOS EM ENCOSTAS DE 18 MUNICÍPIOS  
DO NORTE/NORDESTE FLUMINENSE**

**MUNICÍPIO DE CONCEIÇÃO DE MACABU - RJ**

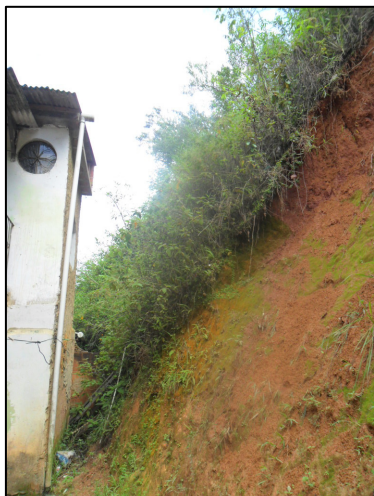
**FOTO 1 - Foto representativa do setor CMB-FM-30. Destaque para a pequena distância entre talude de solo residual e a moradia em risco.**

| HIERARQUIA | BAIRRO | LOCALIZAÇÃO DO PONTO | MORADIAS SOB RISCO | PESSOAS SOB RISCO | COORD. E | COORD. N |
|---|---|---|---|---|---|---|
| 2 | Balançé | CMB-FM-30 - Rua Maria Julia Gomes Lemos, n° 91 | 5 | 20 | 204490 | 7556126 |

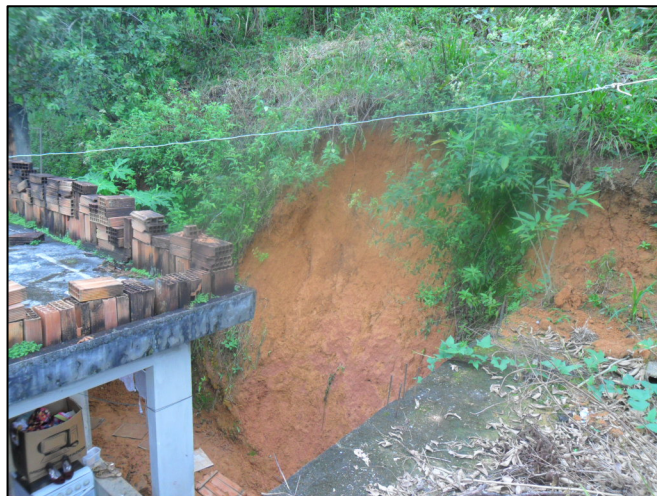
**FOTO 2 – Foto que representa o setor CMB-FM-28. A casa localizada no sopé do talude possui depósito de escorregamento oriundo de talude em solo residual jovem/maduro.**

| HIERARQUIA | BAIRRO | LOCALIZAÇÃO DO PONTO | MORADIAS SOB RISCO | PESSOAS SOB RISCO | COORD. E | COORD. N |
|---|---|---|---|---|---|---|
| 3 | Balançé | CMB-FM-28 - Rua Maria Julia Gomes Lemos, n° 125 | 4 | 20 | 204674 | 7556158 |

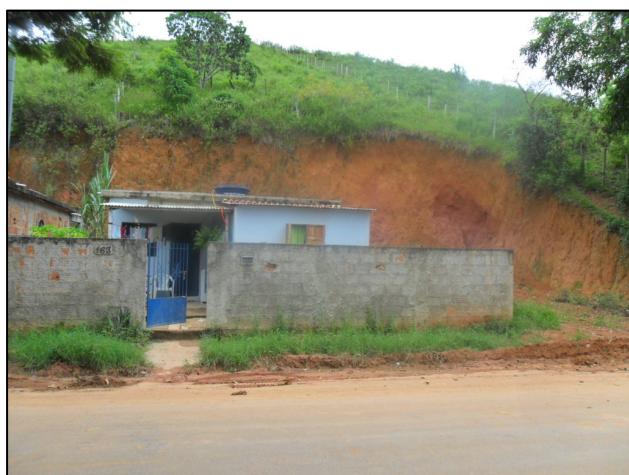
**FOTO 3 - Foto do setor CMB-FM-26. As residências em questão encontram-se em risco iminente. O talude no qual margeia grande área da Rua Maria Julia Gomes, apresenta sulcos erosivos, assim como cicatrizes de escorregamento.**

| HIERARQUIA | BAIRRO | LOCALIZAÇÃO DO PONTO | MORADIAS SOB RISCO | PESSOAS SOB RISCO | COORD. E | COORD. N |
|---|---|---|---|---|---|---|
| 4 | Balançé | CMB-FM-26 - Rua Maria Julia Gomes Lemos, n° 163 | 4 | 16 | 204887 | 7556243 |

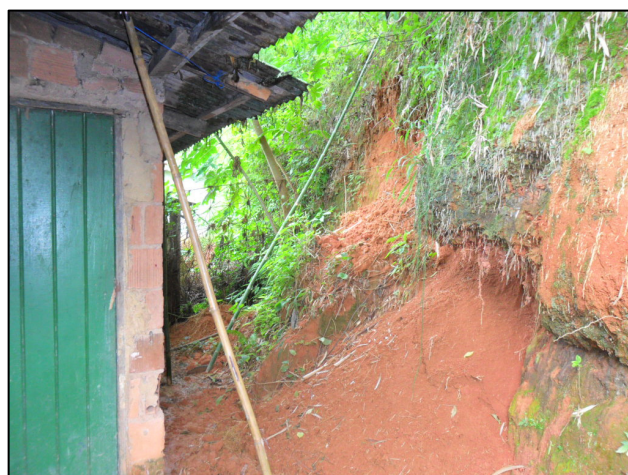
**FOTO 4 – Foto representativa da região em risco iminente do setor CMB-FM-19. Apresenta depósito de escorregamento em fundos de moradia próximo ao talude em solo residual maduro.**

| HIERARQUIA | BAIRRO | LOCALIZAÇÃO DO PONTO | MORADIAS SOB RISCO | PESSOAS SOB RISCO | COORD. E | COORD. N |
|---|---|---|---|---|---|---|
| 6 | Vila Nova | CMB-FM-19 - Rua 15 de Março, n° 38, 44, 46 | 4 | 15 | 202979 | 7555365 |

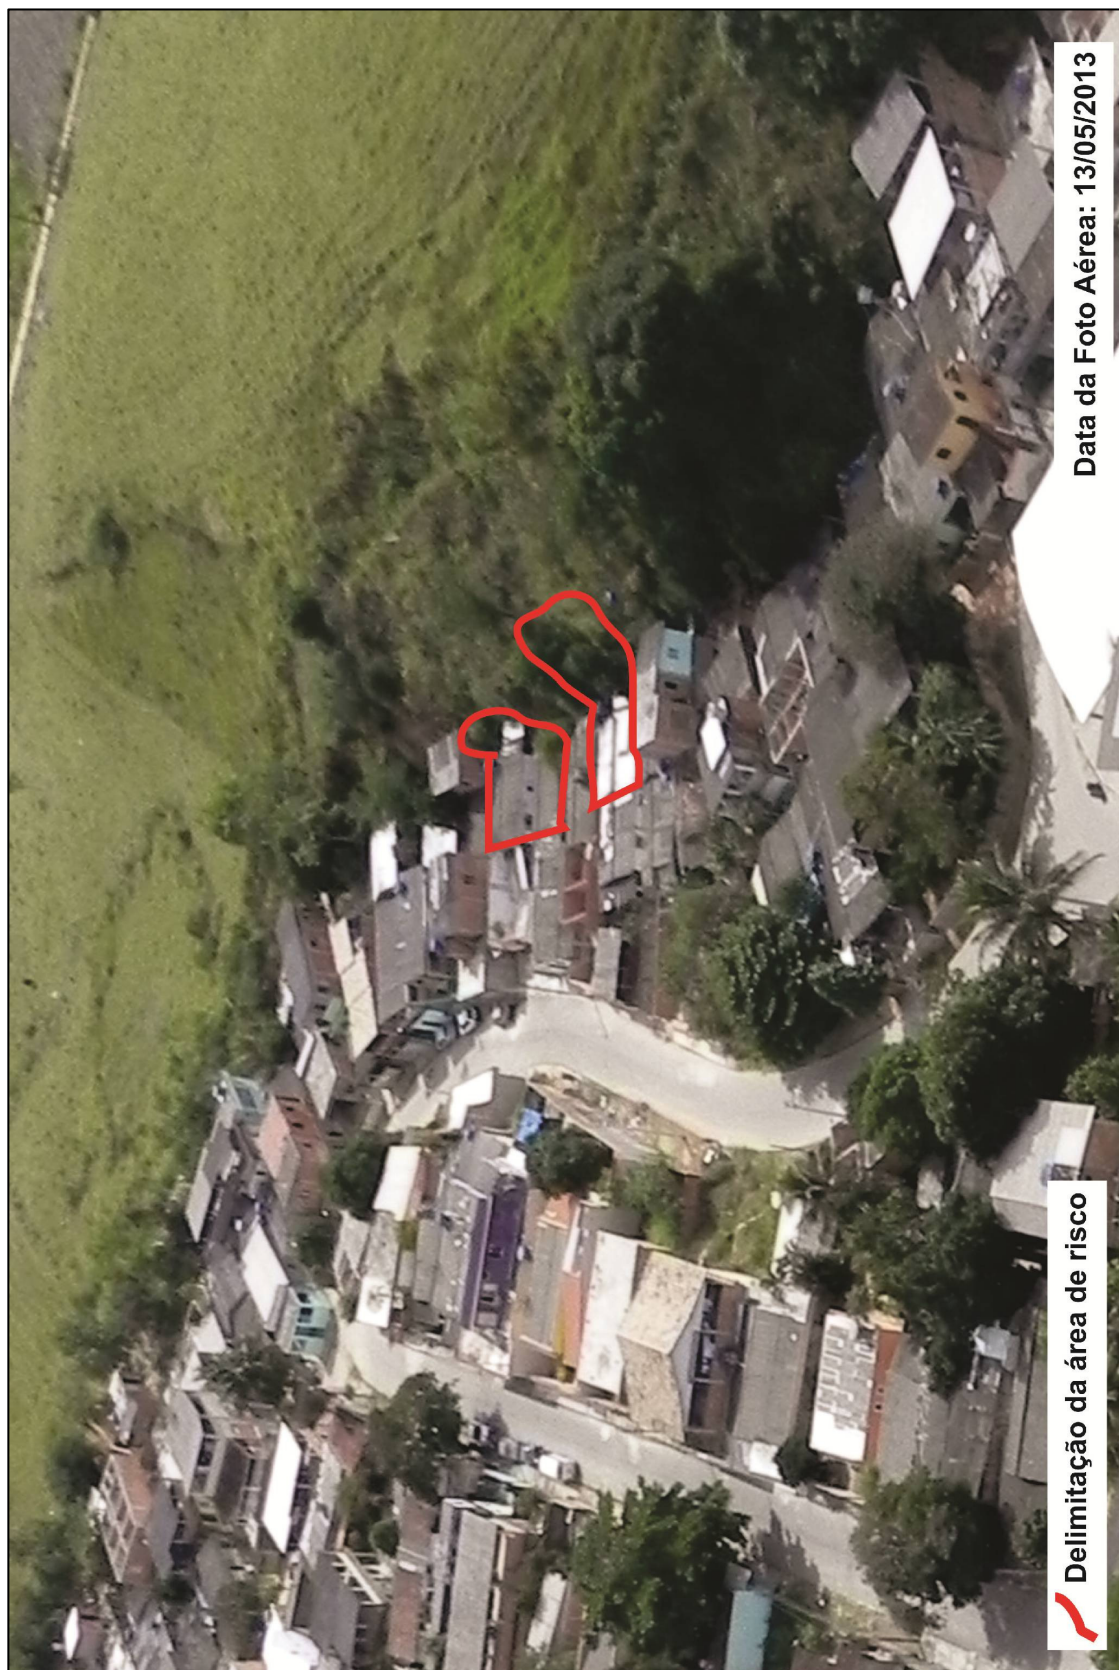
Data da Foto Aérea: 13/05/2013

Delimitação da área de risco
