Cartografia de Erosão Costeira de São João da Barra - RJ

Tabela representativa dos pontos de erosão costeira no município de São João da Barra- RJ

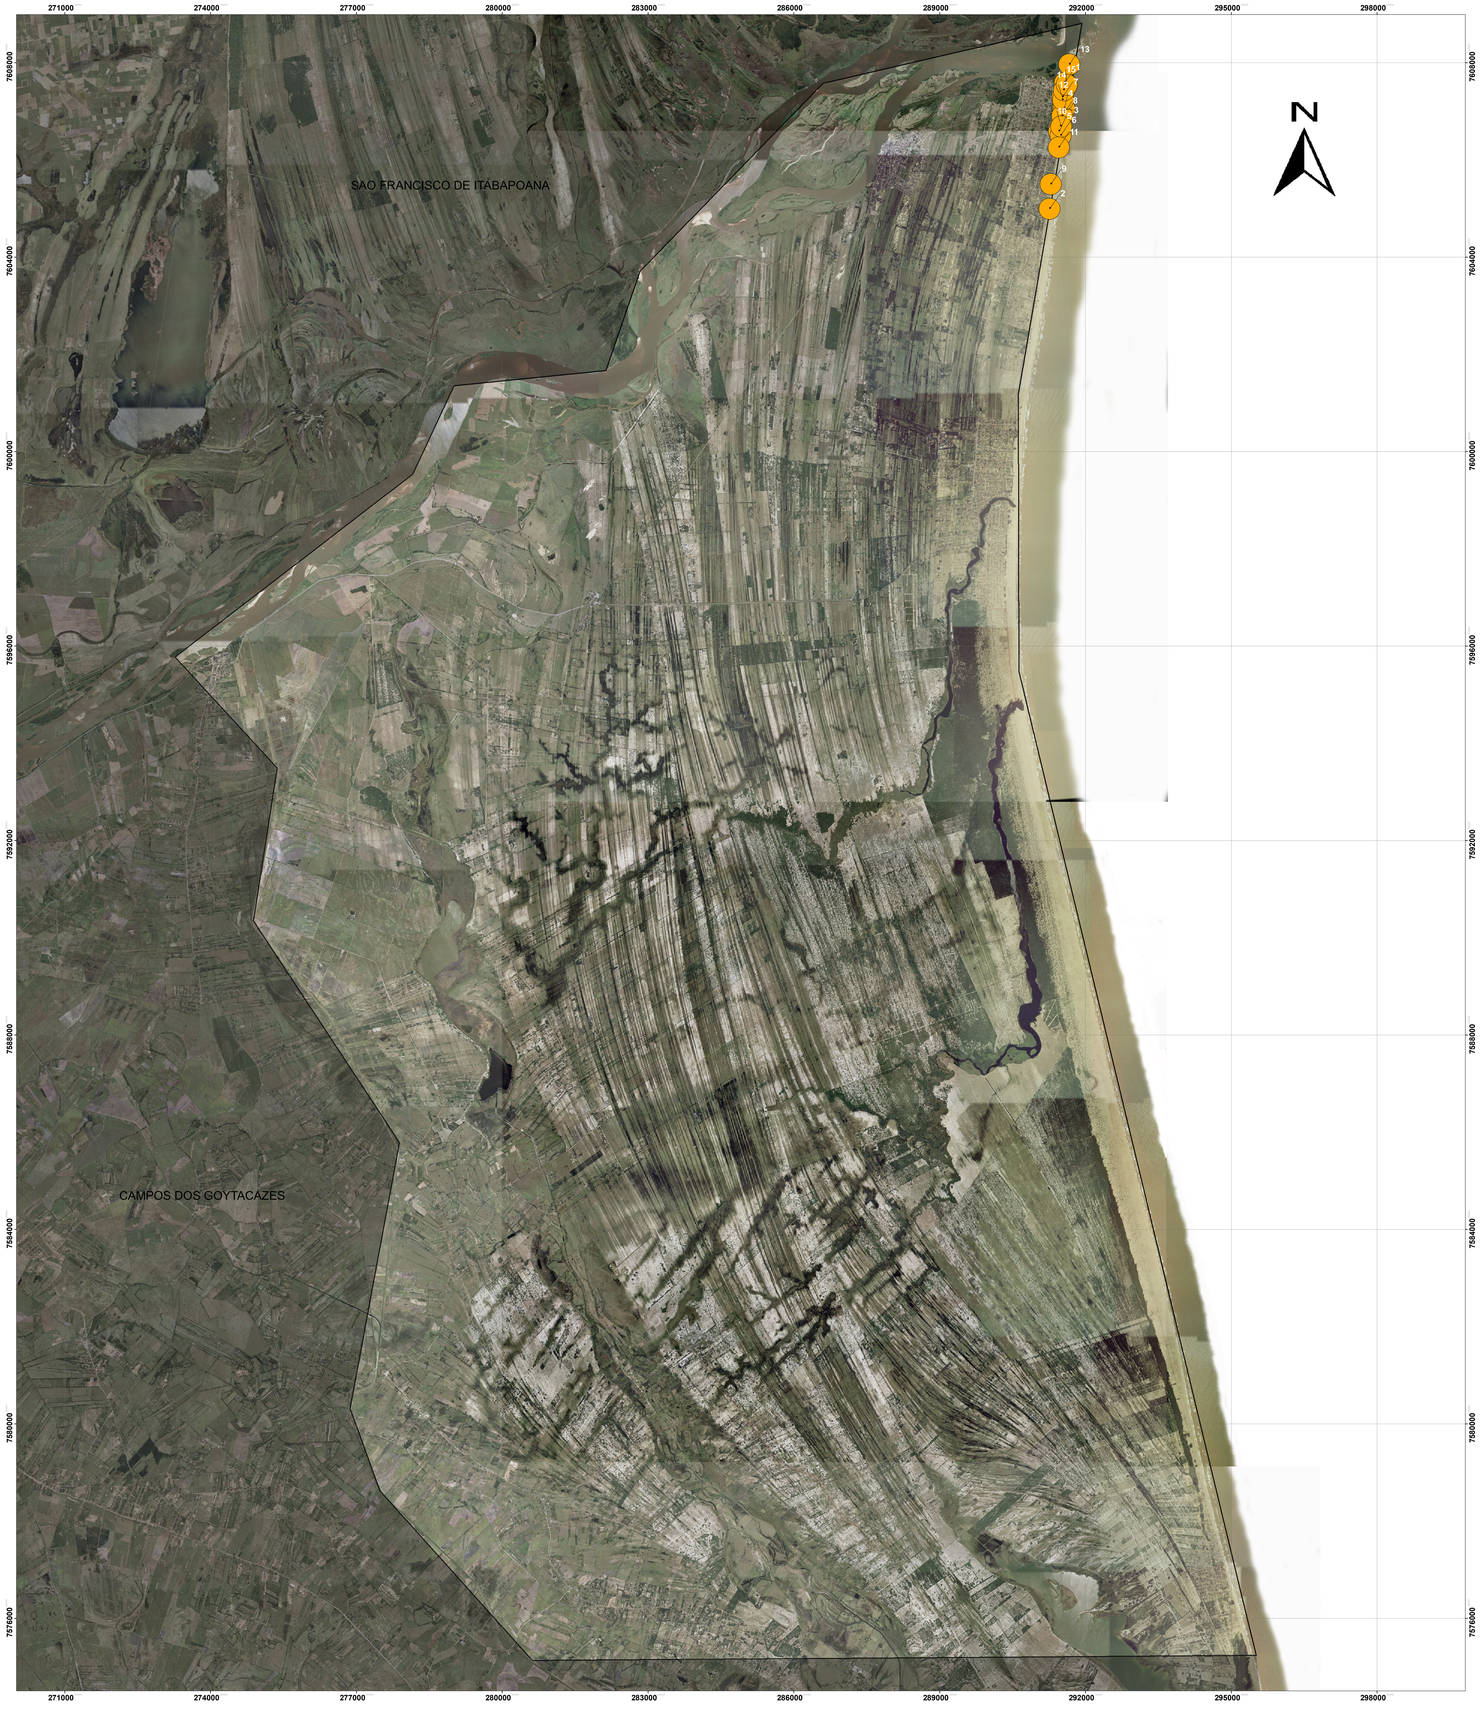
BAIRRO	LOCALIZAÇÃO DO PONTO	MORADIAS SOB RISCO	PESSOAS EM RISCO	COORD E	COORD N	SITUAÇÃO
Atafona	SJB_DA_01	3	12	291460	7606588	EROSÃO COSTEIRA
Atafona	SJB_DA_02	3	12	291524	7606905	EROSÃO COSTEIRA
Atafona	SJB_DA_03	1	5	291547	7607233	EROSÃO COSTEIRA
Atafona	SJB_DA_04	3	12	291497	7606504	EROSÃO COSTEIRA
Atafona	SJB_DA_05	2	8	291507	7606692	EROSÃO COSTEIRA
Atafona	SJB_DA_06	6	24	291267	7604995	EROSÃO COSTEIRA
Atafona	SJB_DA_07	2	8	291457	7606260	EROSÃO COSTEIRA
Atafona	SJB_LM_01	0	0	291623	7607549	EROSÃO COSTEIRA
Atafona	SJB_LM_02	1	4	291563	7607432	EROSÃO COSTEIRA
Atafona	SJB_LM_03	4	16	291535	7607296	EROSÃO COSTEIRA
Atafona	SJB_LM_04	4	16	291570	7607059	EROSÃO COSTEIRA
Atafona	SJB_LM_05	4	16	291544	7607070	EROSÃO COSTEIRA
Atafona	SJB_LM_06	9	36	291580	7607593	EROSÃO COSTEIRA
Atafona	SJB_LM_08	2	8	291292	7605502	EROSÃO COSTEIRA
Atafona	SJB_LM_07	1	4	291672	7607963	EROSÃO COSTEIRA
	TOTAL	45	181
