## NÚCLEO DE ANÁLISE E DIAGNÓSTICO DE ESCORREGAMENTOS

# MAPEAMENTO DE RISCO A ESCORREGAMENTOS NAS LOCALIDADES DE PAU-FERRO, COND. BRASÍLIA, CRAS, E TRAVESSA BRANDÃO, JURUJUBA, NITERÓI, RJ

NOVEMBRO 2018

SERVIÇO GEOLÓGICO DO  
ESTADO DO RIO DE JANEIRO

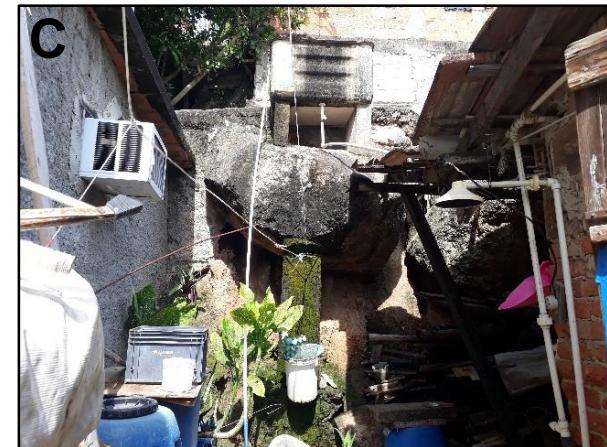
(A) Servidão rompida no topo do talude por escorregamento pretérito. (B) Blocos de rocha envolto por solo residual jovem com erosão na base, localizado nos fundos da residência. (C) Bloco de rocha nos fundos da residências com caixa d'água em cima e erosão do solo que o envolve na base.

Setor de risco iminente que compreende um imóvel construído a 1,5 metros de distância do talude de corte com 3,5 metros de altura e 80° de inclinação. O talude é composto por solo residual jovem que envolve blocos de rocha instáveis devido ao processo erosivo atuante na base dos mesmos. Além da erosão outros processos de instabilização ocorreram, o talude foi alvo de um escorregamento que danificou a servidão localizada no topo e ainda resta sedimentos inconsolidado no talude proveniente deste episódio, assim como lixos e entulhos. Agravando a instabilidade dos blocos e do talude foi construída uma caixa d'água no topo de um dos blocos e um muro de pequenos blocos de rocha no topo do talude, parte deste muro foi destruído no escorregamento.

Evidências de movimentação estão por todo lado, são observadas trincas no terreno e na moradia a montante do talude e degraus de abatimento. O sistema de drenagem superficial é inexistente.

Sugestão de medidas de redução de risco: Implantação de sistema de drenagem superficial, contenção dos blocos, muro de contenção no topo e na base do talude e refazer a servidão utilizada pelos moradores.

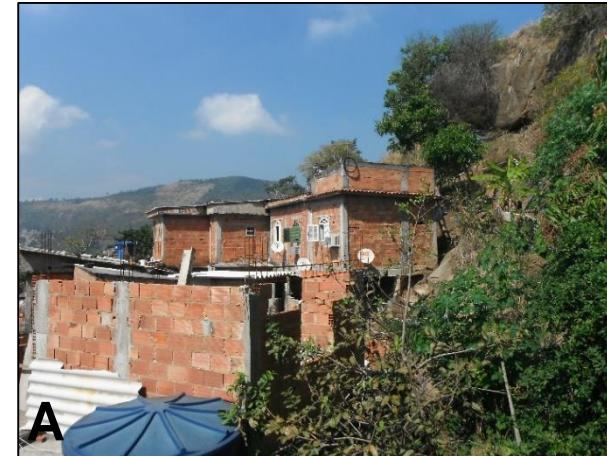
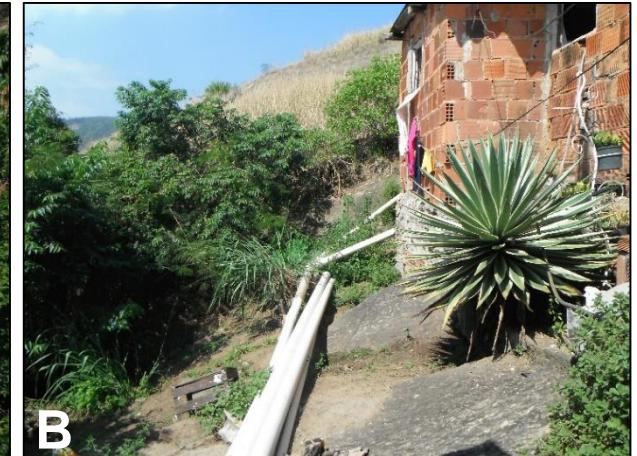
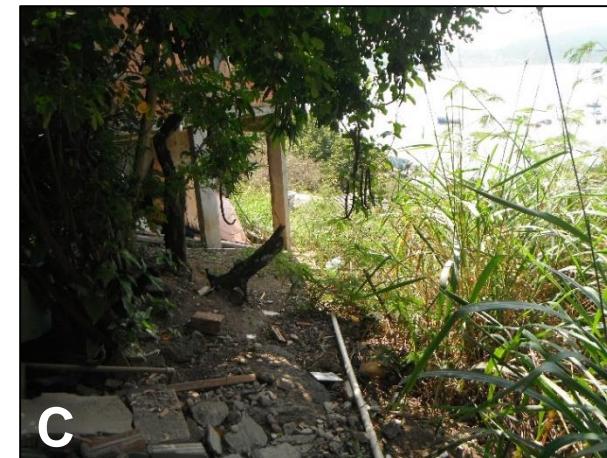
(A) Maciço rochoso a jusante das moradias, onde já ocorreram quedas de blocos e escorregamentos. (B) Moradias construídas sobre rocha sã. (C) Moradia edificada sobre material transportado. (D) Talude de corte escavado em rocha ao fundo da casa.

Setor de risco muito alto com elevada inclinação da encosta natural, variando de 40° a 80°, atingindo até 21 metros de altura, sendo 15 metros do maciço rochoso presente a sudoeste da área. Na encosta há cicatrizes de escorregamento planar raso e no maciço já houve rolamento de blocos. Há seis moradias a jusante do maciço, edificadas a uma distância que varia de 0,5m a 7m dele, tendo em 2010 a moradia n°145 sido atingida por um escorregamento, e está interditada pela Defesa Civil Municipal. O setor ainda compreende residências construídas sobre ou a jusante de talude de depósito de aterro ou de material transportado, devido a instabilidade destes materiais. O sistema de drenagem é inexistente em algumas áreas, o que propicia a absorção de água pelo terreno, favorecendo a erosão superficial e a ocorrência de escorregamentos planares.

Sugestão de medidas de redução de risco: contenção dos blocos instáveis no maciço rochoso, retaludamento da encosta, a construção de muros de contenção na base dos taludes de corte e de aterro, implantação de um sistema de drenagem superficial em toda encosta.

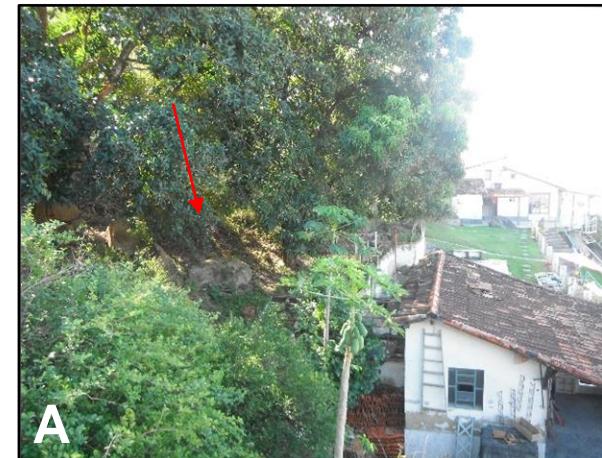
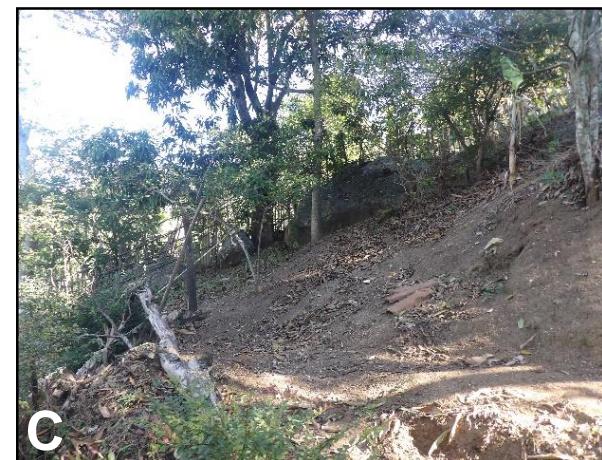
(A) Encosta a montante da moradia atingida por escorregamento com presença de blocos rochosos a montante. (B) Afloramento rochoso fraturado no topo da encosta. (C) e (D) Encosta a montante das moradias com presença de blocos rochosos, nas proximidades do maciço.

Setor de risco muito alto compreendido por casas a jusante de encosta natural, onde ocorreu deslizamento e rolamento de blocos até poucos metros de uma das casas. Na encosta, composta predominantemente por solo residual pouco espesso e rocha aflorante, são encontrados blocos métricos, próximo ao maciço aflorante, a 20 metros de distância das primeiras casas, de onde se desprende o bloco que alcançou o quintal de uma das residências. Não existe sistema de drenagem no local.

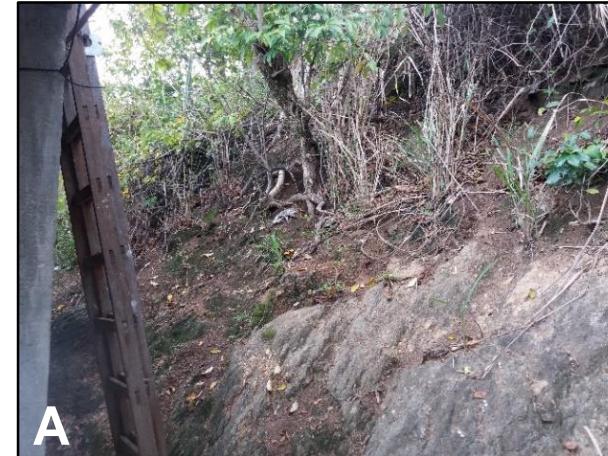
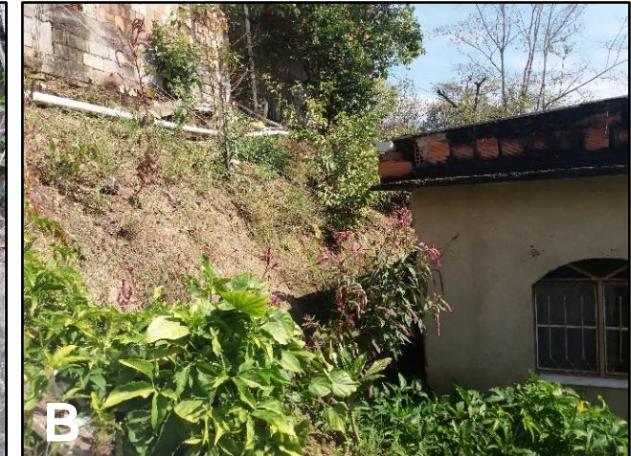
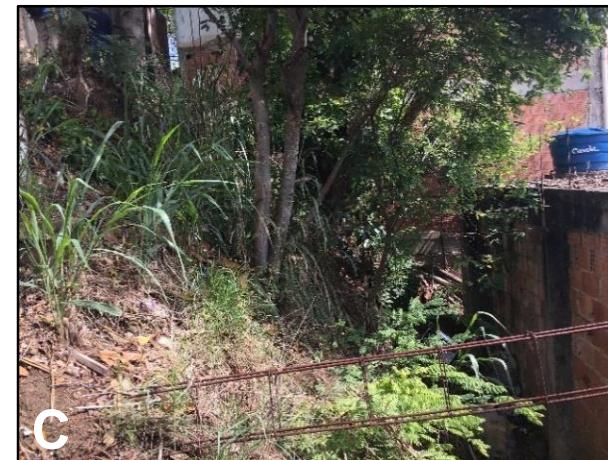
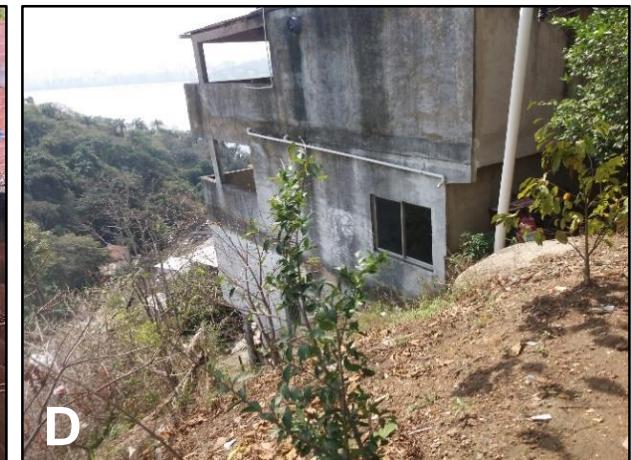
(A) Talude de rocha alterada aos fundos da casa 9 (Daiane). (B) Fundos da casa, próximo ao talude de corte (Alexandre). (C) Talude com mais de três metros, próximo a residência. (D) Casa de três andares, a jusante de talude de corte, construída em pilotis.

As nove casas neste setor de risco alto estão construídas a jusante de um maciço rochoso e a montante da estrada General Eurico Gaspar Dutra, na localidade de Itabiracy. Na porção do maciço rochoso neste setor não foram encontradas fraturas e esta porção atinge apenas uma dezena de metros de altura a partir da base da primeira casa próxima ao topo. As demais oito casas no local estão construídas a jusante de pequenos taludes de corte em média menores que 3m, embora tenha sido observado um corte com 3m de altura, escavados em rocha alterada ou solo residual jovem, muito próximos às casas, normalmente por apenas 1m. Não foram encontradas feições de escorregamento, blocos rolados, trincas ou outras feições que demonstrassem instabilidade no terreno, restando apenas a indicação de risco alto devido aos condicionantes dos cortes subverticais e a inclinação de 60° da encosta natural.

Sugestão de medidas de redução de risco: Construção de muro de contenção aos fundos das casas, junto aos cortes com implantação de sistema de drenagem incluindo canaletas desde a base do maciço, a meia encosta até a estrada. Conexão de rede de esgoto.

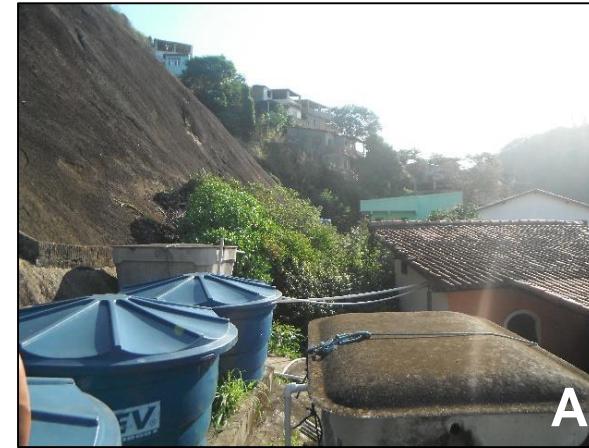
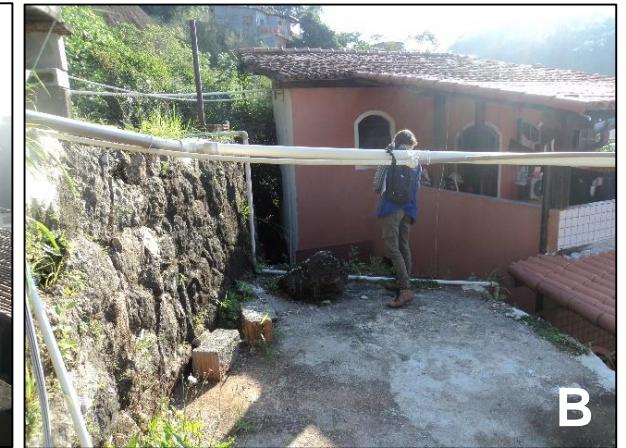
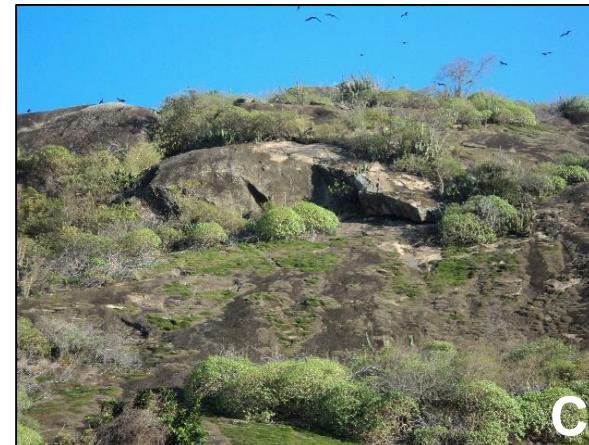
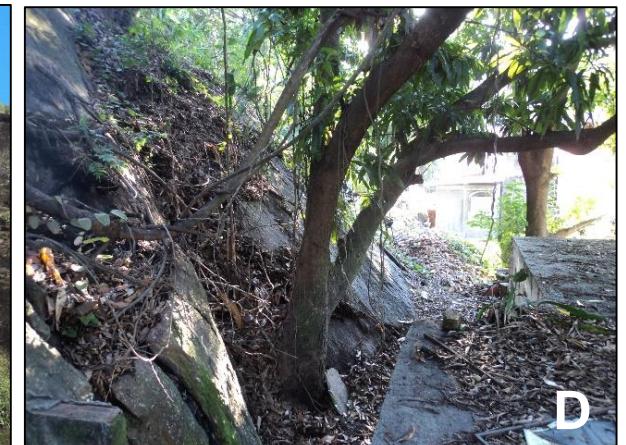
(A) Vista lateral da base do maciço rochoso. (B) Muro de pedra construído no talude de corte a jusante das residências. (C) Lasca rochosa localizada no topo do maciço. (D) Raízes das árvores penetrando nas fraturas.

Este setor classificado como de alto risco compreende parte do maciço rochoso e a primeira linha de residências ao longo da encosta. A área é caracterizada basicamente por um maciço de rocha sã de inclinação média de 60° e por um capeamento de solo na base do maciço onde se desenvolveu a vegetação. Para a implantação de algumas moradias foram executados cortes de talude na base da encosta com aproximadamente 1,5m de altura. Apesar da área onde as residências estão situadas serem majoritariamente impermeabilizadas com concreto, não há um sistema de drenagem superficial implantado no setor, e durante os períodos de chuvas as águas pluviais descem pelo maciço com grande volume e velocidade. Apesar do maciço se apresentar pouco fraturado como um todo, no topo do maciço foram observadas algumas lascas rochosas formadas pela combinação de fraturas de alívio com fraturas tectônicas. A base a leste do maciço já se encontra medianamente fraturada onde penetram algumas raízes de plantas. Apesar de blocos de rochas de tamanhos variados encontrarem-se dispostos no sopé da encosta, não foram relatadas ocorrências de rolamento ou queda de blocos após as construções das moradias.

Sugestão de medidas de redução de risco: contenção das lascas e blocos individualizados do maciço rochoso, associado ao desmonte dos blocos soltos na encosta; ou implantação de uma barreira flexível na base da encosta para conter possíveis quedas de lascas e rolamentos de blocos; e implantação de sistema de drenagem em todo o setor para captação e orientação das águas pluviais.

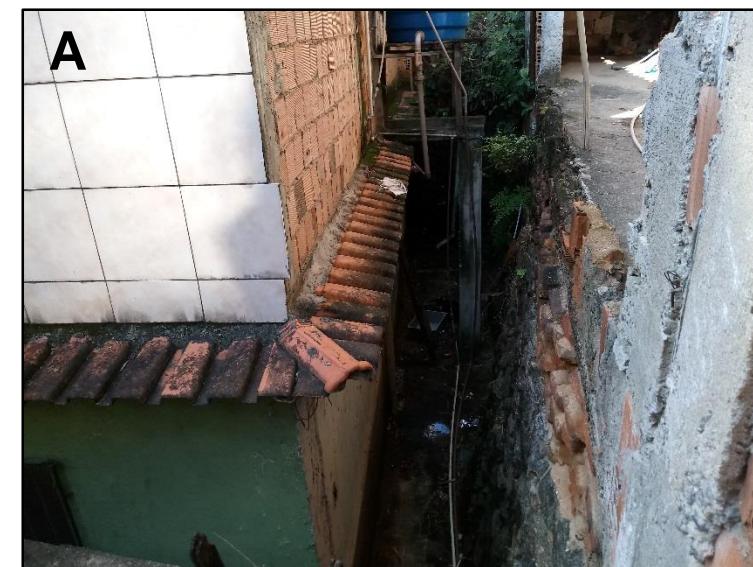
(A) Talude atrás da única casa do setor, encapado por muro de blocos de rocha e tijolos, sem sistema de drenagem adequado.

Setor de risco alto englobando apenas uma casa, esta construída apenas 1 metro de distância de um talude de corte com 3,5 metros de altura e 85° de inclinação. O talude é composto por solo residual jovem e foi recoberto por um muro de blocos de rocha e tijolos sem a instalação do sistema de drenagem adequado, na base é possível observar uma maior concentração de água deixando ambiente mais húmido. Algumas evidências de movimentação corroboram para a graduação do risco no setor, são elas: embarrigamento do muro e trincas na pavimentação construída no topo do talude.

Sugestão de medidas de redução de risco: Implantar sistema de drenagem no local com canaletas e construção de um muro de contenção adequado.

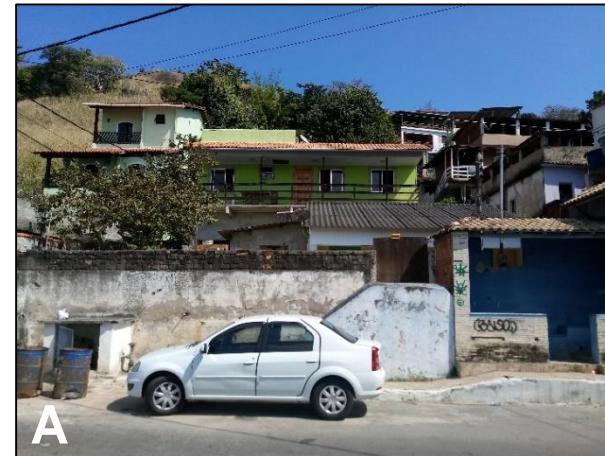
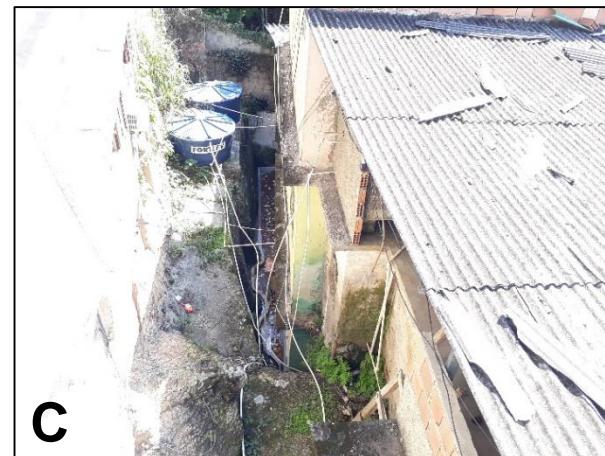
(A) Vista do Setor R2c a partir da Avenida Carlos Ermelindo Marins. (B) Entrada da Brasília toda impermeabilizada. (C) Talude entre as casas do perfil esquemático. (D) Muro de contenção na Casa do Flamboyant.

Setor de risco médio que compreende as casas a jusante de taludes de corte, sendo que as alturas são menores que as distâncias entre as casas e os taludes ou onde foram executadas obras que reduziram o risco, e as áreas com inclinação maiores que 10° bastante impermeabilizadas. O maior talude de corte está na vertente da comunidade para a Casa do Flamboyant, com altura máxima de 4 m e 50° de inclinação, onde foi realizada uma obra de contenção. Os demais taludes de corte foram também impermeabilizado com construção de muros de alvenaria/concreto. O terreno é composto de depósito de tálus, mas os blocos rochosos estão cimentados na base das casas ou entre elas, além da pouca declividade do setor, o que diminui o risco. O sistema de drenagem é satisfatório e não foram observadas evidências de movimentações, sendo esperados escorregamentos nos taludes de corte.

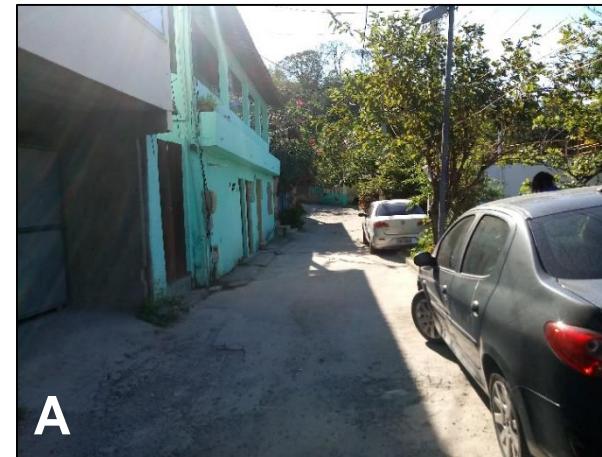
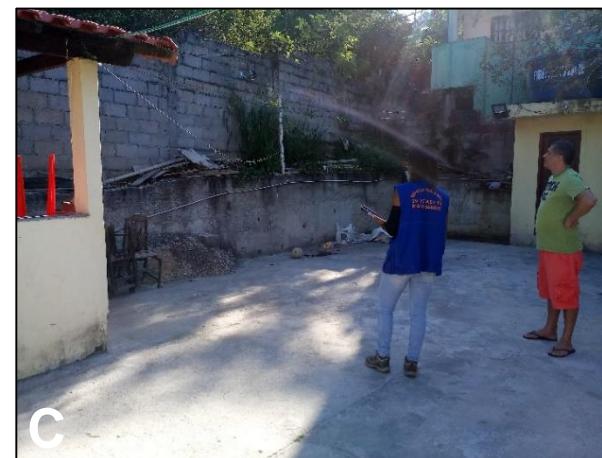
(A) Casas do Setor R2a na Travessa Brandão. (B) Obra de drenagem danificadas na Travessa Brandão. (C) Muro do exército com muro com barbacãs na base, a sudoeste do setor. (D) Bloco rochoso em meia encosta cimentado.

Setor de risco médio que inclui as casas a jusante de taludes de corte, nos quais foram executadas obras que reduziram o risco. As moradias foram edificadas sobre terreno composto por rocha sã/alterada, que aflora em diversos pontos do setor, há também blocos rochosos que estão cimentados na base das casas ou entre elas diminuindo o risco. Os taludes de corte e de aterro possuem no máximo 4 metros de altura e 70° de inclinação, estando impermeabilizados com construção de muros de alvenaria/concreto, assim como toda área inclinada. O sistema de drenagem é satisfatório e não foram observadas evidências de movimentações, sendo esperados apenas escorregamentos nos taludes de corte/aterro.

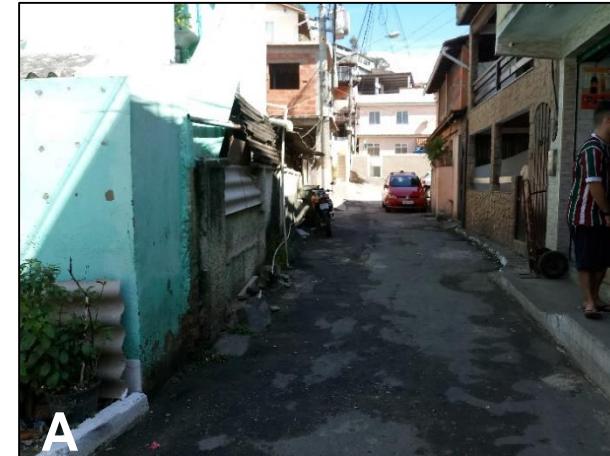
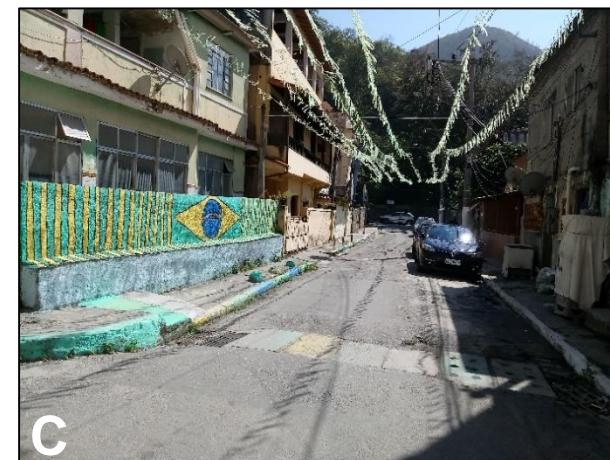
R1c – RISCO BAIXO

(A) (B) (C) Terrenos planos e impermeabilizados no Beco do Chafariz. (D) Área impermeabilizada na Avenida Carlos Ermelindo Marins.

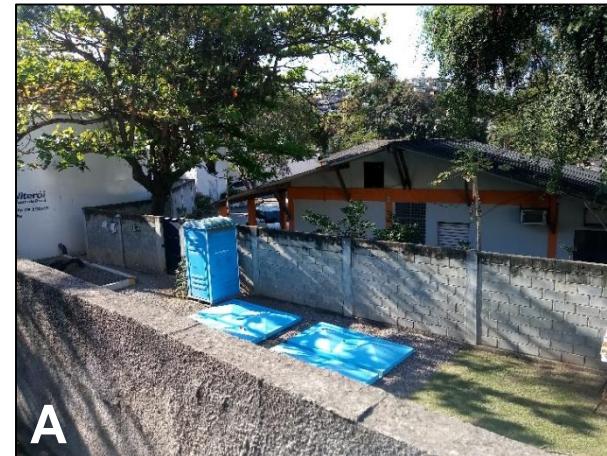
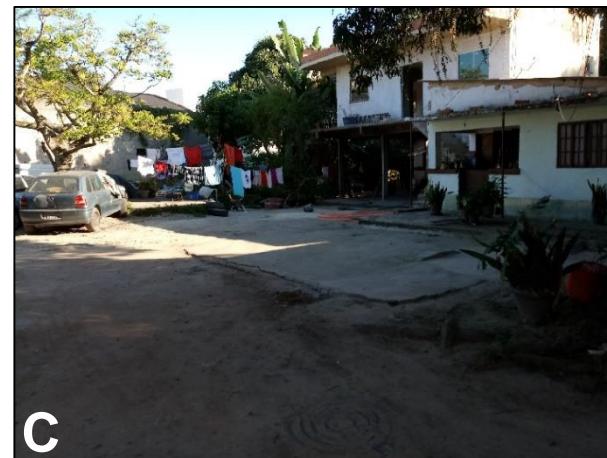
R1a – RISCO BAIXO

(A) Fundos do Posto de Saúde. (B) Moradias no início da Travessa Brandão. (C) Casas aos fundos de uma oficina no setor. (D) Garagem próxima ao setor R2a.

Setor de baixo risco, com inclinação muito baixa, no geral, menor que 10°, sendo esta a característica mais importante da área. Grande parte do terreno se encontra impermeabilizada, o sistema de drenagem é precário em algumas áreas, mas devido a inclinação baixa, o risco é reduzido.

Sugestão de medidas de redução de risco: manutenção dos sistemas de drenagem superficial existentes e construção de novos.

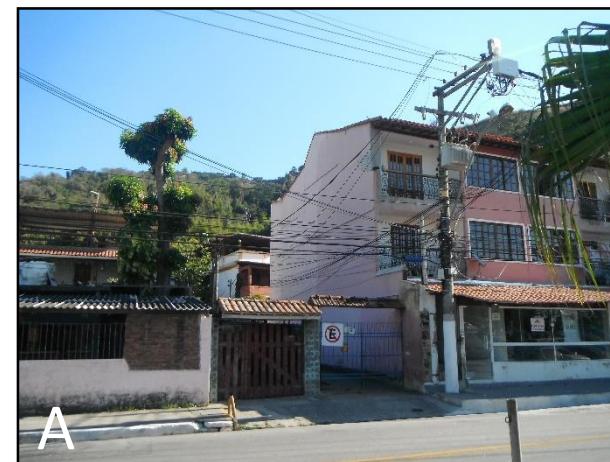
R1b – RISCO BAIXO

(A) Vista das moradias do setor, em terreno plano, ao longo da Av. Carlos Ermelindo Marins (B) Vila com chão cimentado e canaleta de drenagem.

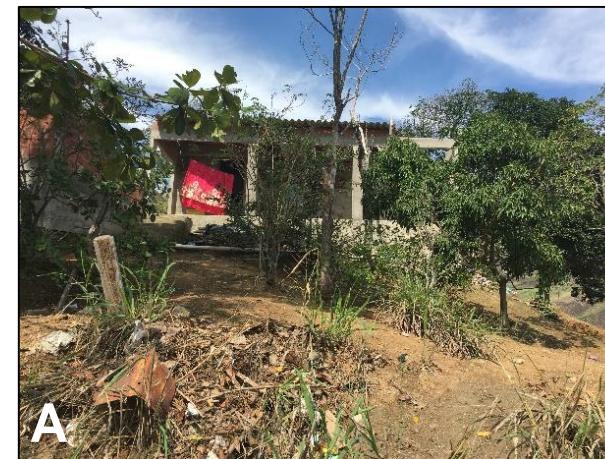
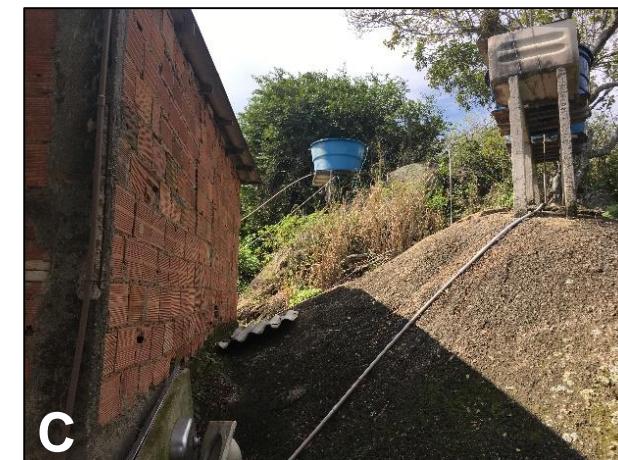
R1d – RISCO BAIXO

(A) e (B) Vista da frontal e lateral da casa. (C) Fundos da moradia.
