## Núcleo de Análise e Diagnóstico de Escorregamentos

# MAPEAMENTO DE RISCO A ESCORREGAMENTOS NA LOCALIDADE DE CAScarejo, JURUJUBA, NITERÓI, RJ

JANEIRO 2018

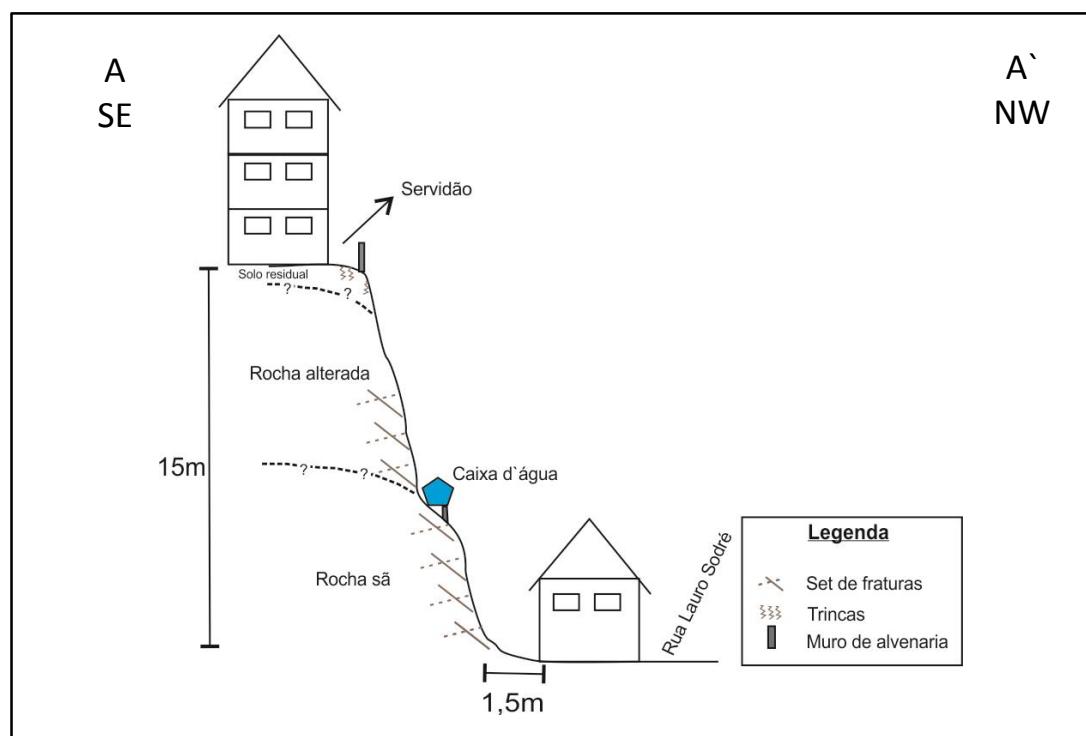
(A) Foto tirada da crista do talude, cicatrizes de escorregamentos pretéritos. Trincas e árvores inclinadas evidenciam a movimentação do material. Notar a proximidade do talude com as casas a jusante. (B) Vista da base do talude para os 2/3 superiores do corte, composto por rocha alterada, solo residual e lixo. Notar a proximidade de uma construção de 3 andares muito próxima a crista do talude. (C) Terço inferior do talude, composto de rocha com fraturamento intenso, com caixa d'água apoiada sobre os blocos individualizados.

Setor de risco iminente com casas a jusante e a montante do talude de corte de aproximadamente 15m de altura e 80° de inclinação, perfil composto por rocha sã, rocha alterada, solo residual e depósitos de lixo isolados. O setor já sofreu escorregamentos pretéritos e está localizado em uma zona de cisalhamento, com falhas preenchidas por pegmatitos e diques de basalto. O fraturamento é intenso, com orientações subverticais e subhorizontais, que individualiza blocos de rocha no terço inferior do talude. Na mesma porção, uma caixa d'água foi instalada, causando sobre peso e aumentando o risco de novos escorregamentos. O sistema de drenagem superficial é precário, existe surgência de água na base do talude e vazamento de tubulações no topo. São observadas trincas e abatimentos no topo do talude e na pavimentação a montante, bem como árvores inclinadas no meio do talude evidenciando a movimentação do material disposto.

Sugestão de medidas de redução de risco: Implantação de sistema de drenagem superficial, retirada da caixa d'água do meio do talude de corte, limpeza do local eliminando lixo e entulho e obras de contenção.

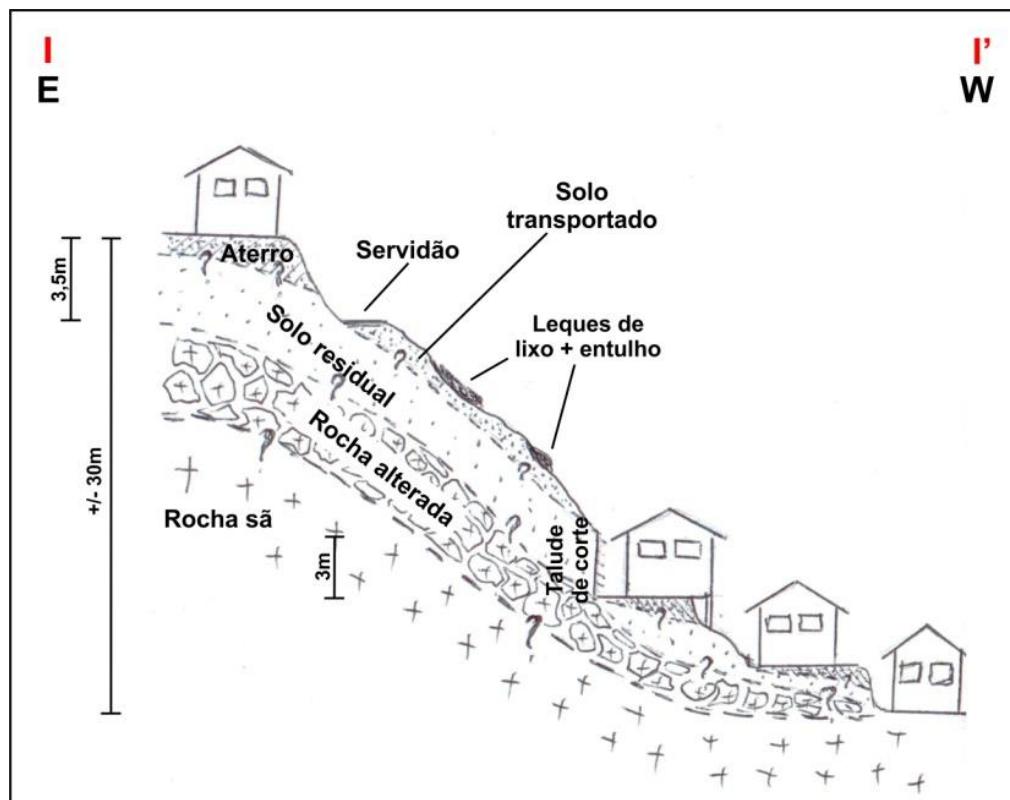
(A) Vista por cima de sequencia de taludes de corte com casas a montante e a jusante .(B) Talude de corte com uma casa a jusante e outra a montante .(C) Vista a montante de uma encosta (D) Casas na crista de taludes de corte.

Situação de casas a montante e a jusante de encostas naturais ou taludes de corte, as casas mais a jusante foram construídas em vários degraus de taludes de corte estes com altura máxima de 3m, inclinações subverticais e horizontes de solo transportado (mais fino) e solo residual, a montante há grandes talude de corte em aterro (com estes tendo até 4m de altura). Algumas evidências de movimentação foram observadas como, trincas nas moradias e no terreno, degraus de abatimento, muros embarrigados e cicatriz de pequenos escorregamentos.

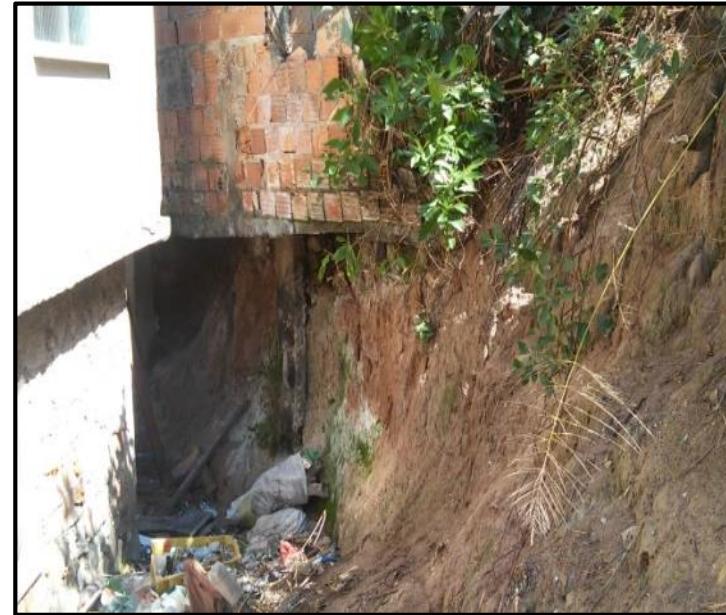
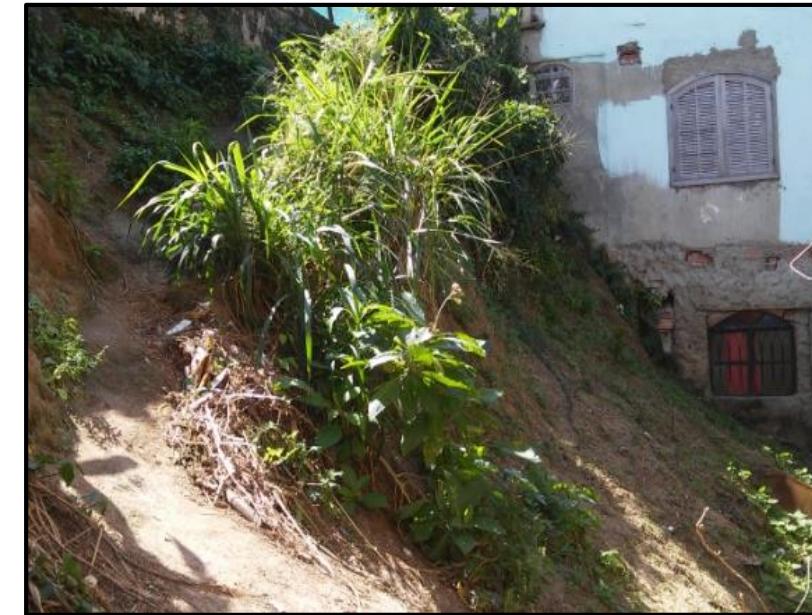
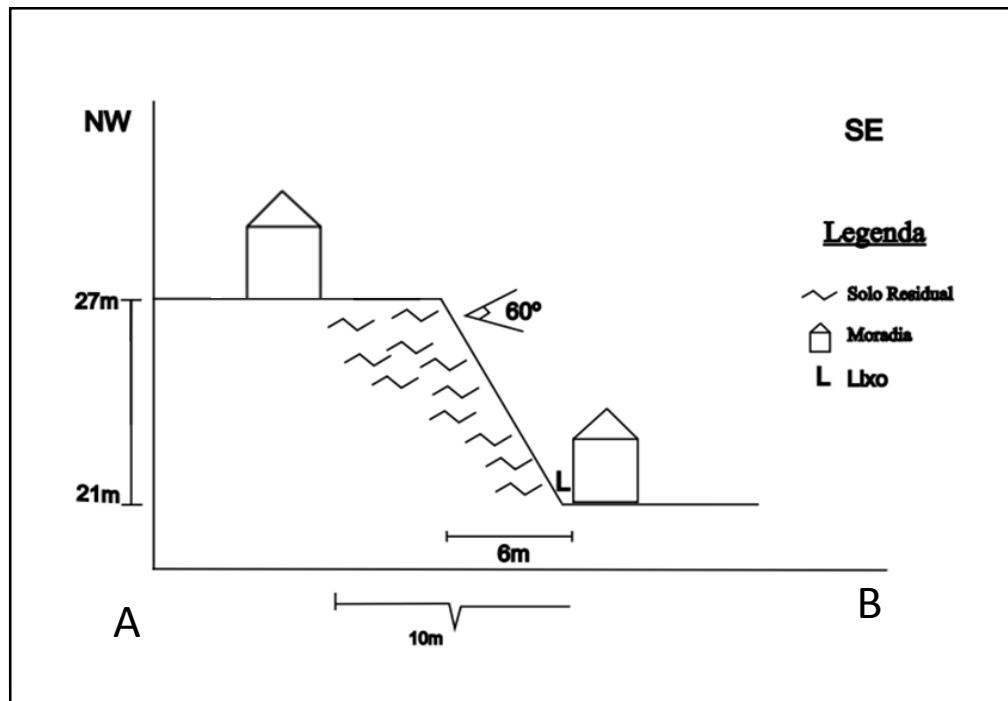
(A) Pilotis quebrado junto ao talude de corte e acúmulo de lixo junto à base. (B) Casa construída sobre a face do talude.

Setor de risco muito alto onde as casas estão construídas junto da base de um talude de corte ou distantes por até 3 m de distância desta base. O talude de corte de 8m de altura está inclinado em 60°, é composto por solo residual com vegetação rasteira com construções próximas à base e ao topo. Uma das casas junto ao talude foi construída sobre pilotis (foto A) que se encontra trincado, colocando-a ainda mais suscetível ao risco. Há acúmulo de lixo próximo à base do talude e não existe sistema de drenagem superficial no setor. Quatro casas a jusante do talude estão em risco muito alto de escorregamento.

Sugestão de medidas de redução de risco: retirada do lixo, construção de muro de contenção junto ao talude de corte, implementação de sistema de drenagem com canaletas no topo e na base, reforço do pilar quebrado.

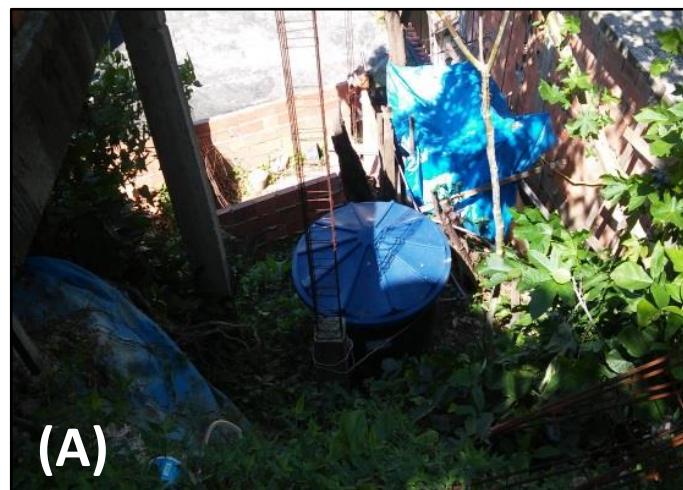
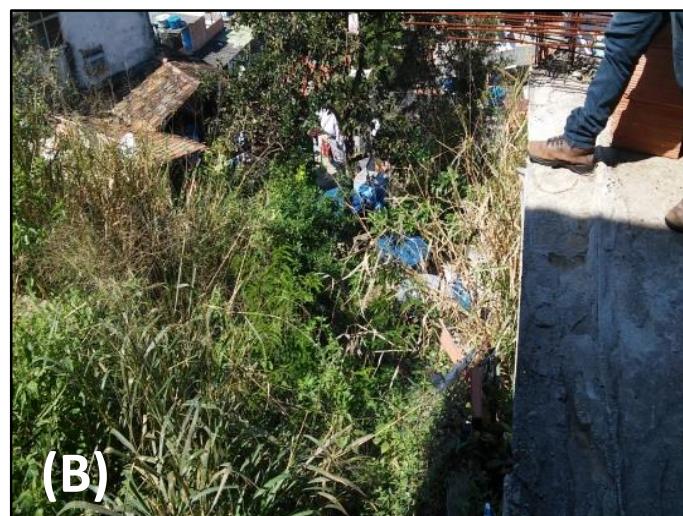
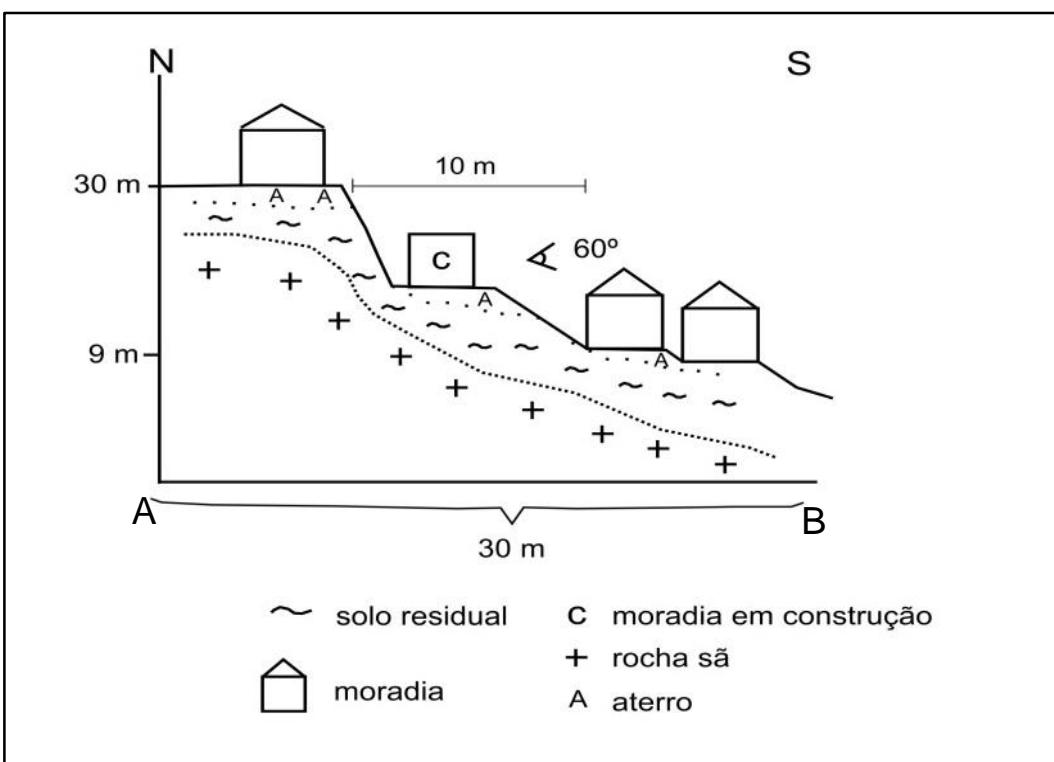
R4c – RISCO MUITO ALTO

(A) escorregamento pretérito (B) laje sobre talude (C) talude solo sobre rocha

Neste setor já ocorreram uma série de escorregamentos (2010, 2015 e 2016), que evidenciam o risco alto estabelecido. As casas estão sobre aterro, a declividade é acentuada e há um depósito de massa deslizada à meia encosta. A densa cobertura vegetal instalada no setor mascara as evidências de movimentação que possam existir no terreno.

Sugestão de medidas de redução de risco: obra de contenção e sistema de drenagem.

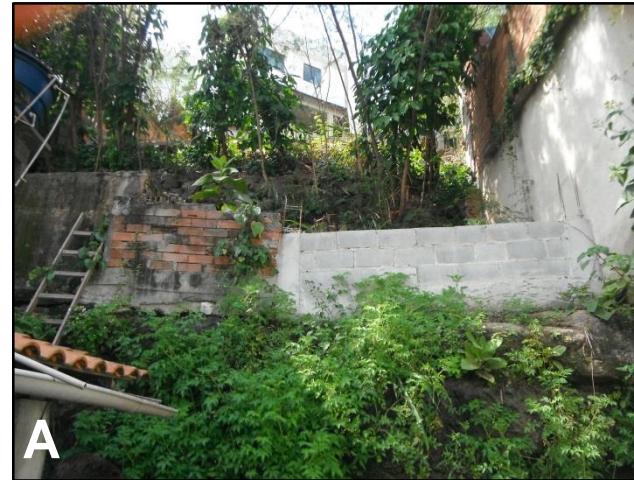
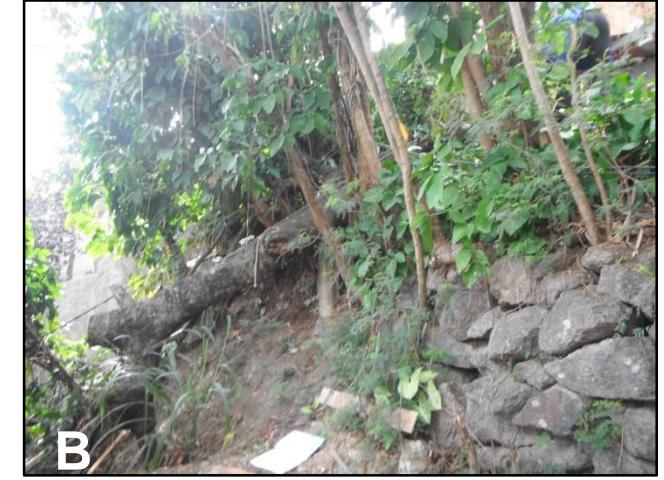
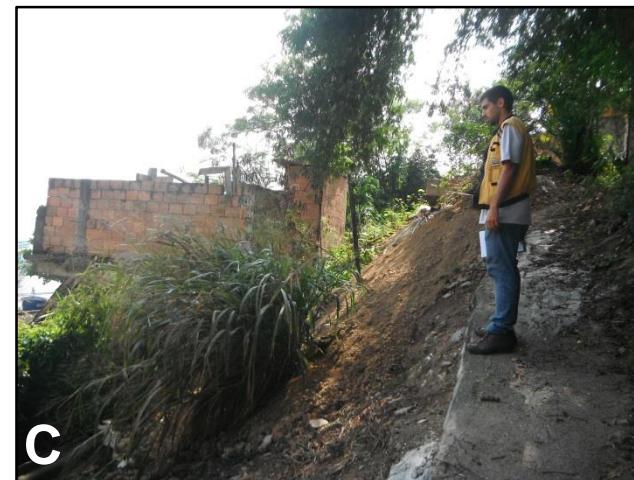
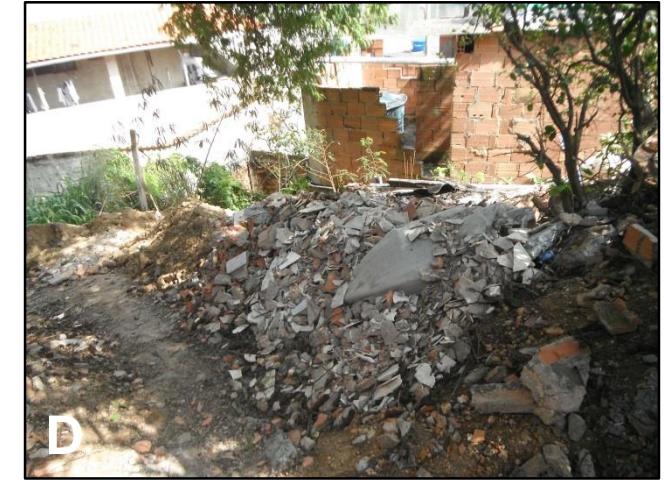
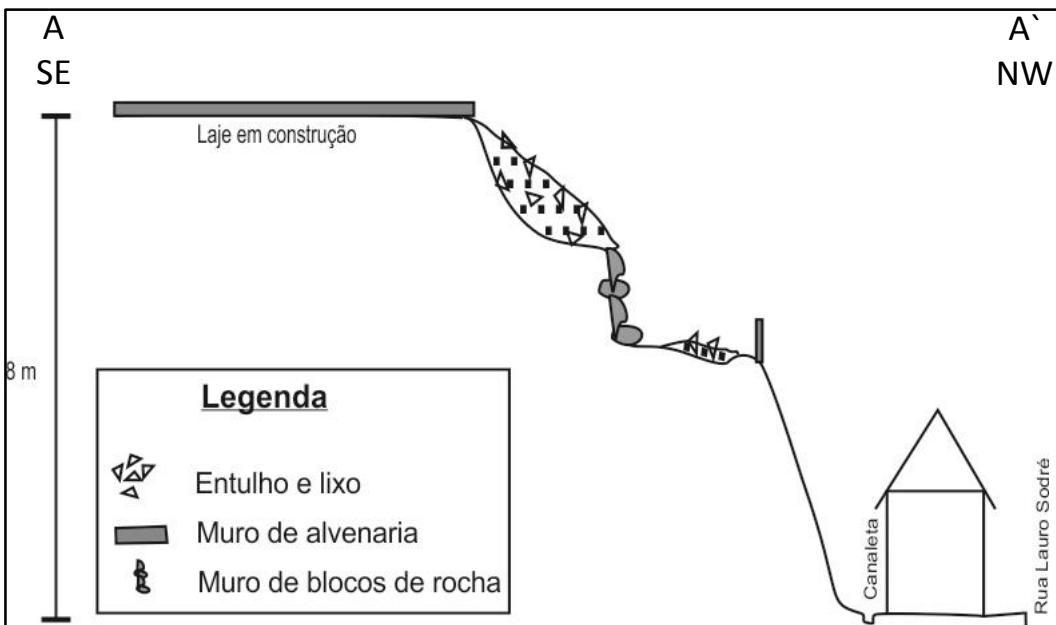
(A) Perfil da encosta com retaludamento e construções inadequadas. (B) talude a meia encosta com árvores tombadas e inclinadas. (C) Servidão danificada na crista da encosta. (D) Encosta tomada por lixo e entulho.

Setor de risco muito alto com casas a montante e a jusante da encosta natural com aproximadamente 10m de altura, composta por afloramento rochoso, solo residual, lixo e entulho. Alguns taludes de corte foram feitos a meia encosta de forma rudimentar colocando em risco principalmente as casas a jusante que se distanciam menos de 1m dos taludes. Fraturas no maciço e surgência de água desfavorecem a estabilidade e árvores inclinadas evidenciam movimentos na encosta. O sistema de drenagem superficial é precário e as tubulações danificadas despejam água e esgoto do topo da encosta.

Sugestão de medidas de redução de risco: implantação de sistema de drenagem superficial, limpeza do local eliminando lixo e entulho, limpeza da canaleta já existente e muros de contenção nos taludes de corte.

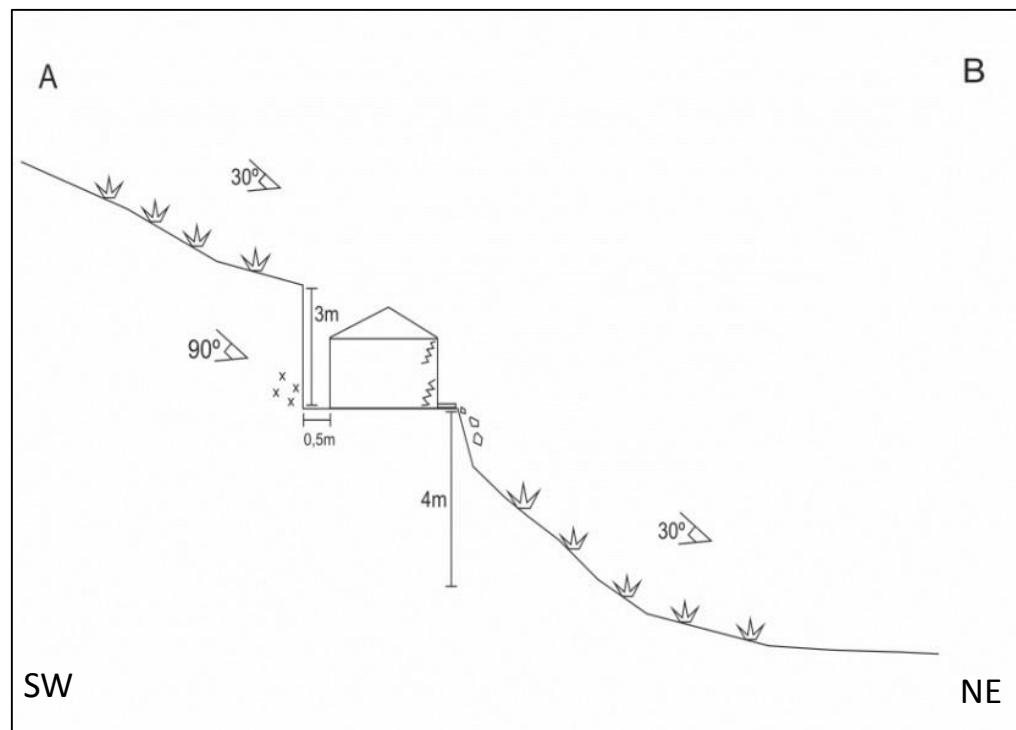
(A) Vista frontal da moradia analisada (B) Talude a jusante da moradia com lançamento de água servida (C)Trinca no piso da moradia (D) talude a montante da moradia.

Setor de risco muito alto, com presença de lançamento de água servida e recalque do talude a jusante da moradia causando trincas de abatimento no piso e nas paredes da moradia. A montante da residência presença de um talude de corte verticalizado de aproximadamente 3 metros de altura. Há risco de deslizamento planar em talude de solo residual e aterro.

Sugestão de medidas de redução de risco: construção de muros de contenção nas bases dos taludes de corte/aterro, implantação de sistema de drenagem superficial.

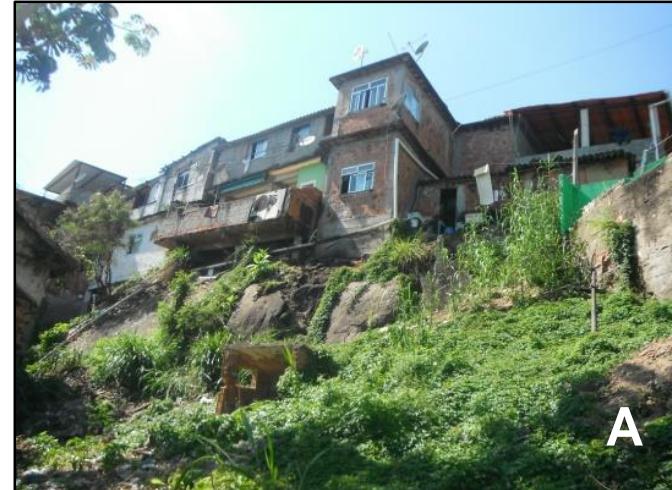
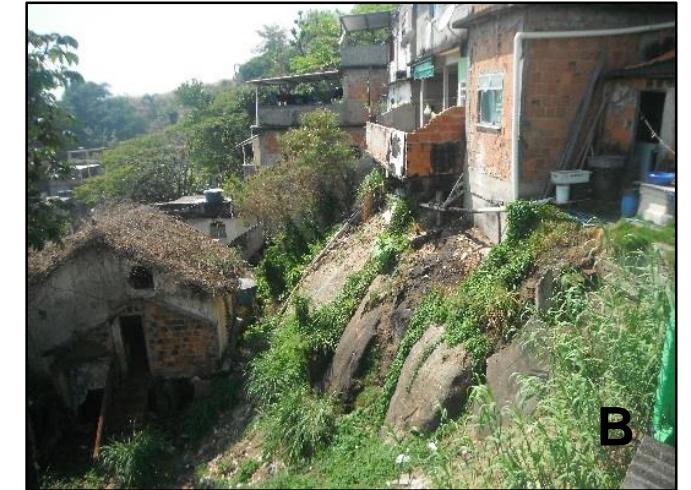
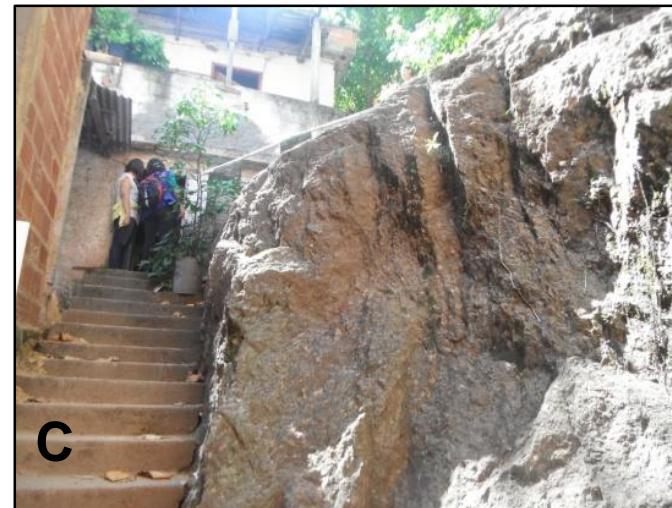
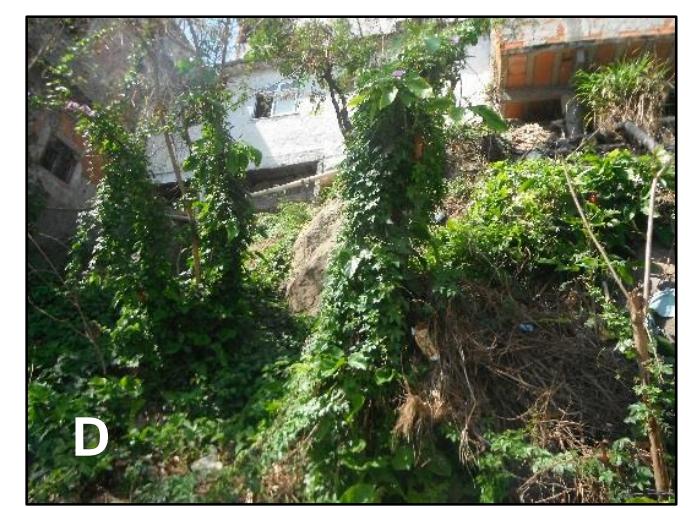
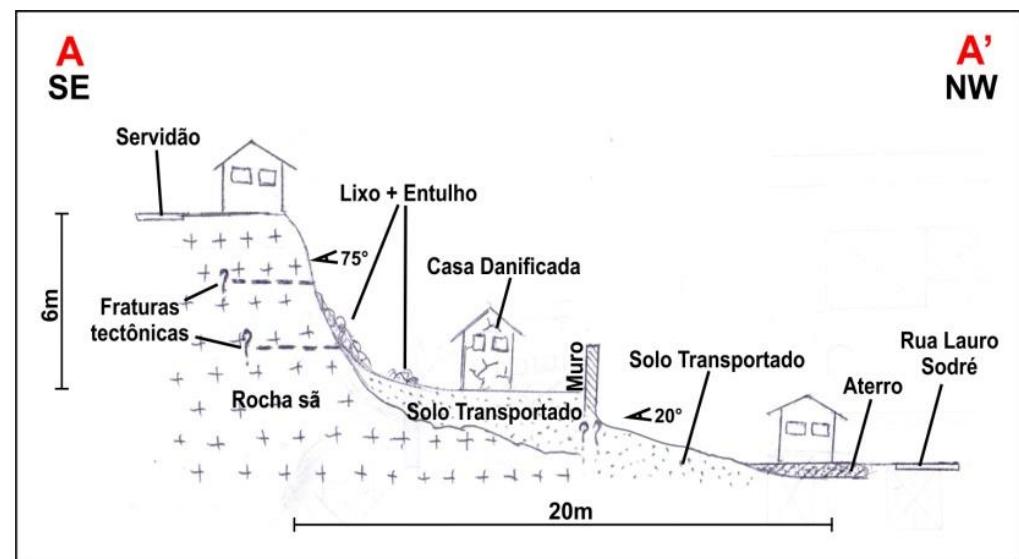
(A) Linha de casas na crista do afloramento (montante). (B) Linha de casas na crista do afloramento por outro ângulo. (C) Afloramento a montante de uma escadaria e (D) Casas a montante de uma encosta.

Trata-se de um afloramento de rocha sã gnáissica com 6m de altura e 75° de inclinação, com presença de fraturas tectônicas subverticais e subhorizontais. As casas a montante encontram-se coladas ou distantes 0,5m da crista do afloramento. Há ainda uma casa extremamente danificada por problemas estruturais a jusante do mesmo. Pequeno escorregamento ocorreu danificando muro nos fundos da casa a montante.

Sugestão de medidas de redução de risco: implantação de sistema de drenagem superficial e projeto de atirantamento de blocos individualizados no afloramento.

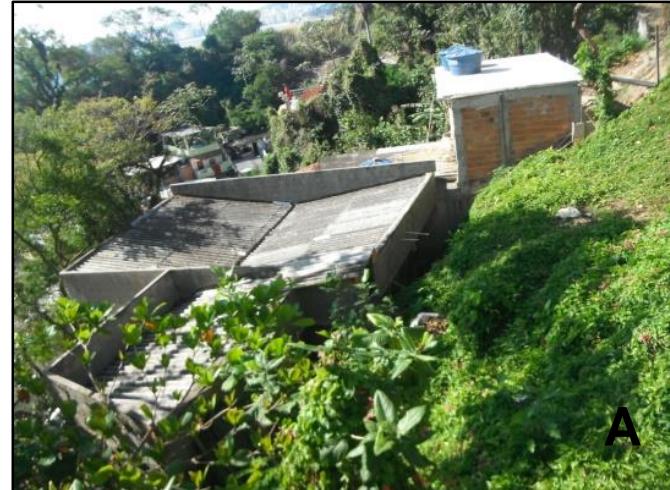
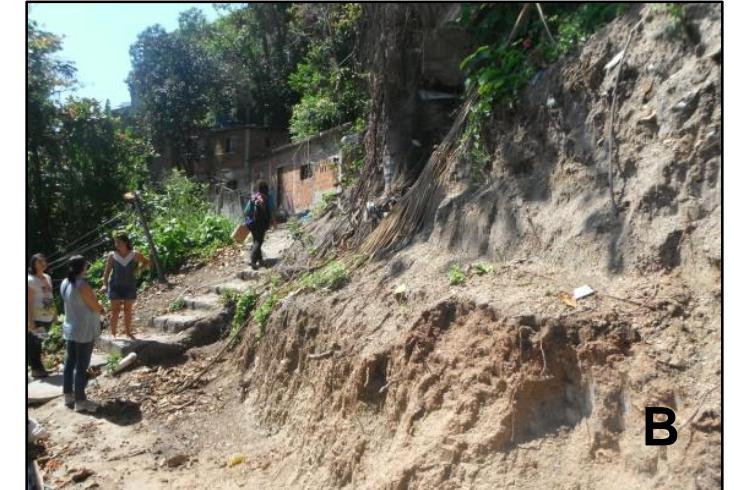
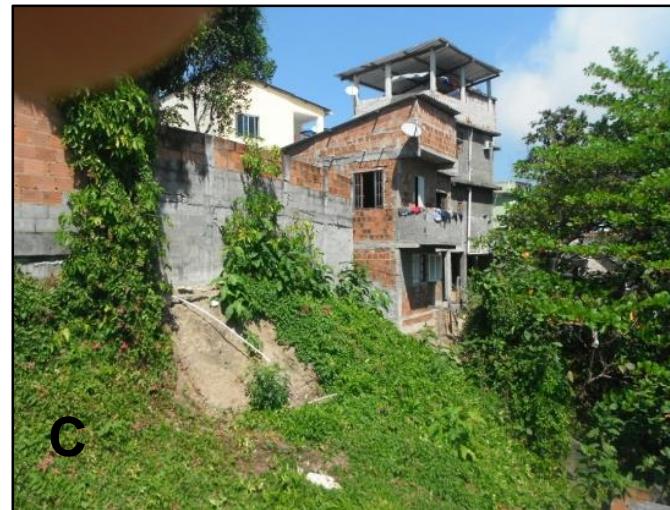
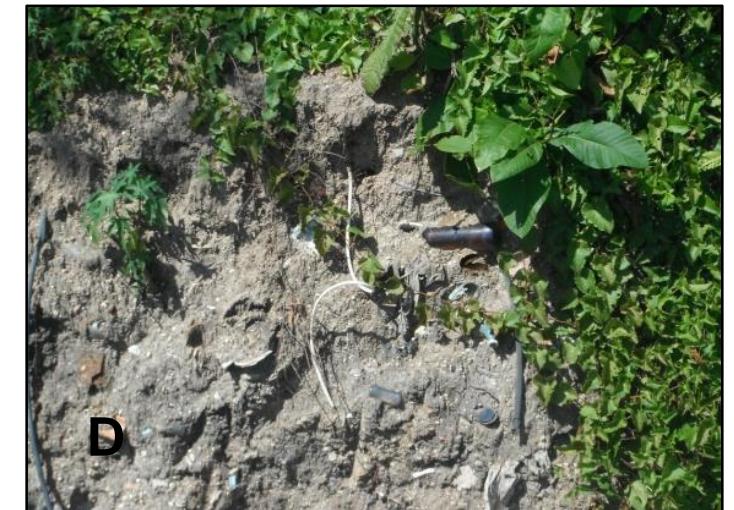
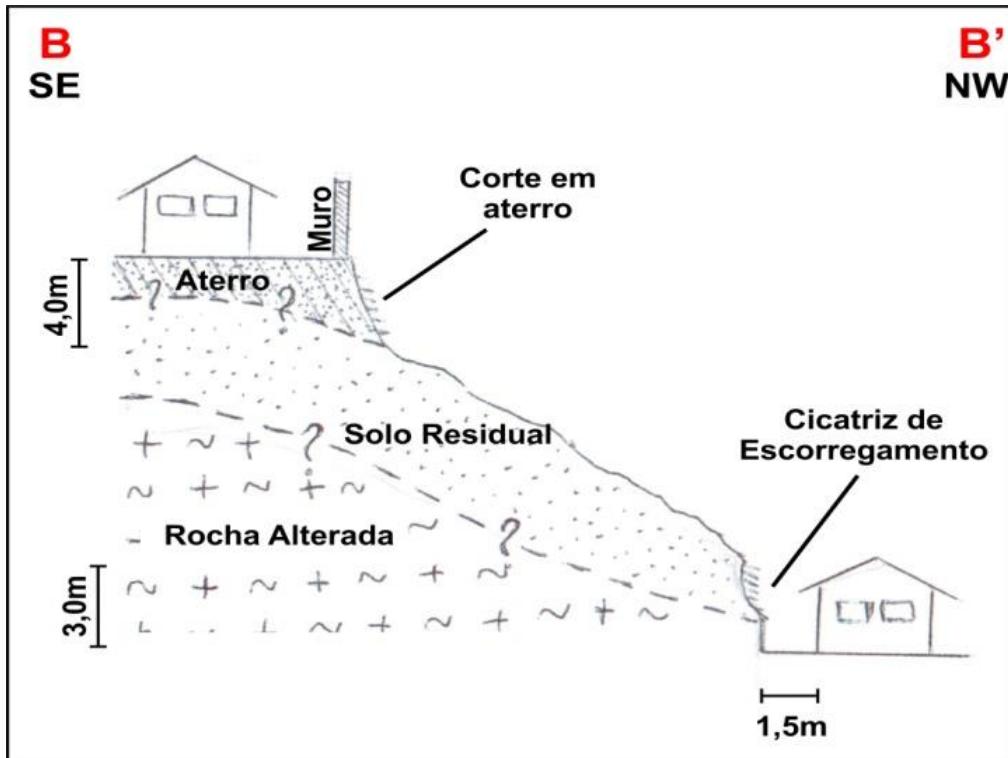
(A) casa a jusante de encosta onde já ocorreu escorregamento. (B) Talude de corte em aterro com via de acesso a jusante. (C) Linha de casas na crista da encosta e (D) Detalhe do corte em aterro.

No geral, casas em risco a montante e a jusante de taludes de corte, principalmente por haver construções em cima de aterros. Os taludes possuem altura máxima de 4m, inclinações subverticais e horizontes de rocha alterada na base, solo residual, solo transportado e aterro (com estes tendo até 2,5m de altura). Já houve uma ocorrência de escorregamento neste setor, atingindo uma casa a jusante (ver foto A). Trincas e muros embarrigados evidenciam movimentação do terreno

Sugestão de medidas de redução de risco: implantação de sistema de drenagem superficial e projetos de muros de contenção na crista da encosta e nos taludes de corte.

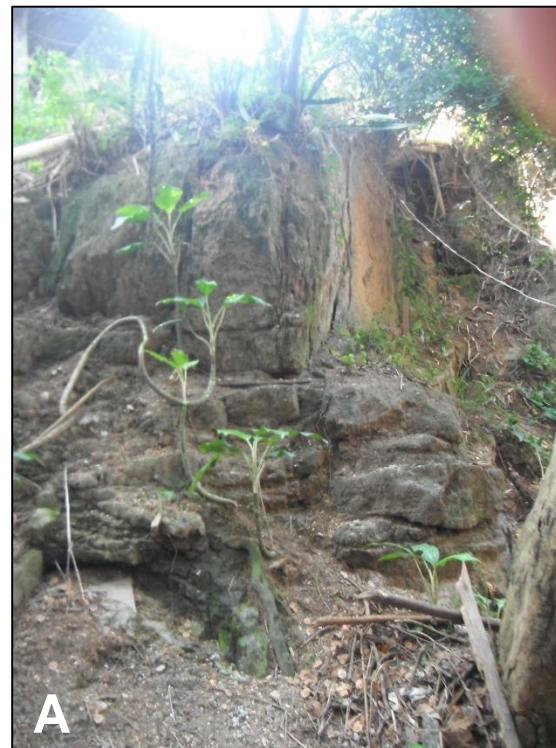
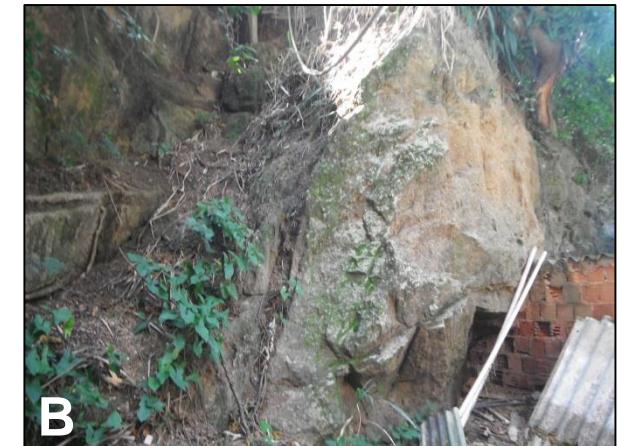
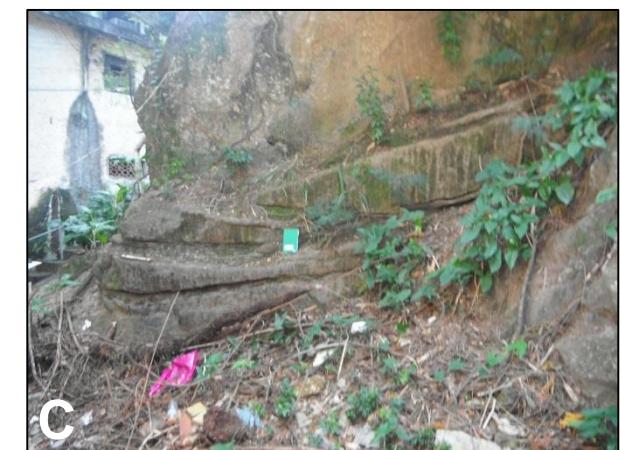
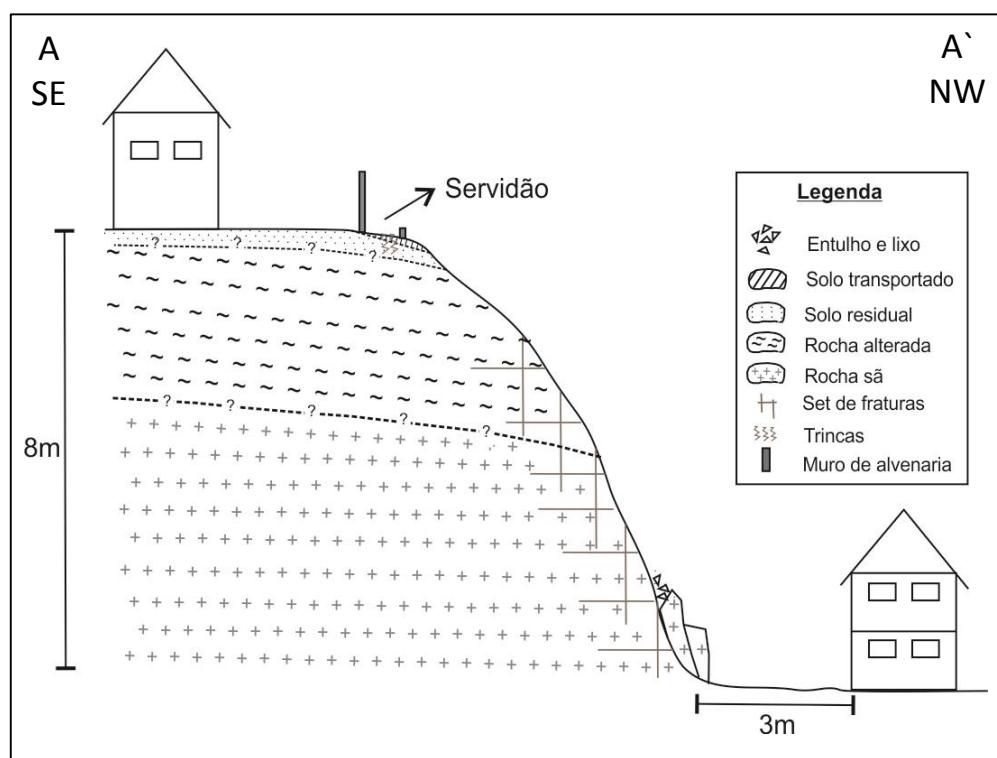
(A) Talude rochoso com fraturamento intenso individualizando blocos. (B) Escoamento superficial sobre fraturamento subvertical. (C) Depósito de lixo sobre o talude de corte.

Setor de risco alto com casas a jusante do talude de corte de aproximadamente 8m de inclinação, perfil composto por rocha sã, rocha alterada, pequena capa de solo transportado e depósitos de lixo isolados. O fraturamento intenso, assim como o sistema de drenagem superficial precário corroboram para a instabilidade do talude e algumas evidencias de movimentação são observada, como deslocamento de rocha, árvores inclinadas, abatimentos e trincas na pavimentação a montante do talude.

Sugestão de medidas de redução de risco: Implantação de sistema de drenagem superficial, limpeza do local eliminando lixo e entulho, limpeza da área de amortecimento.

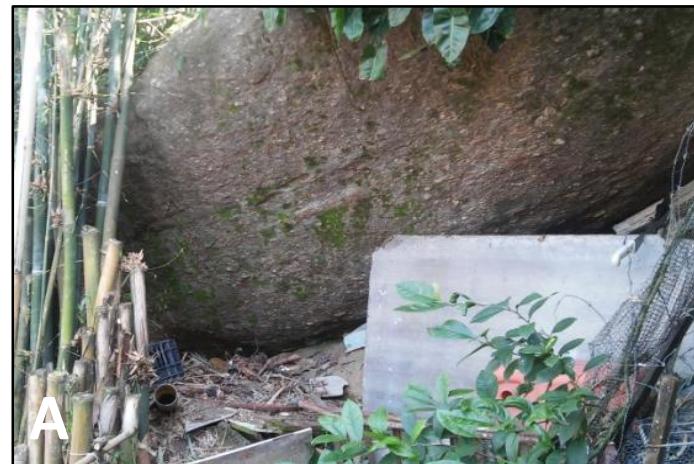
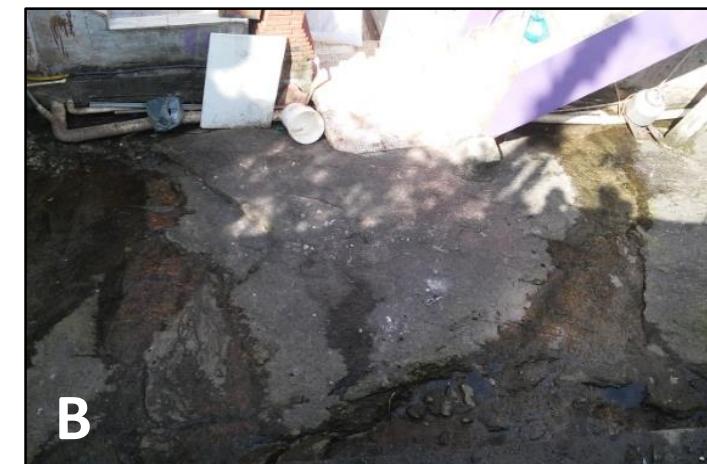
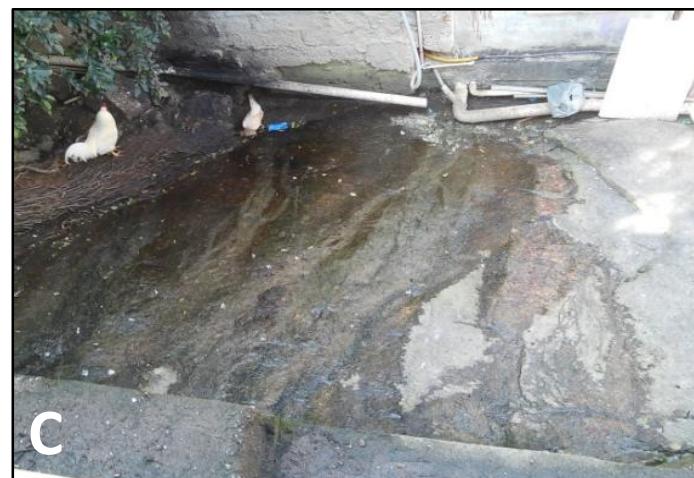
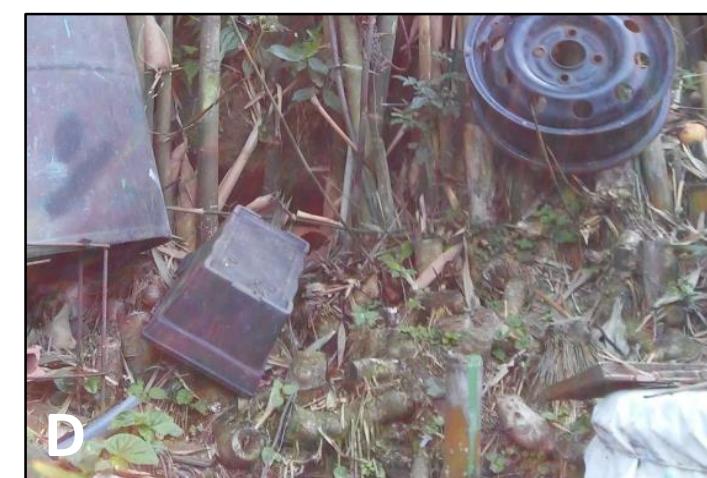
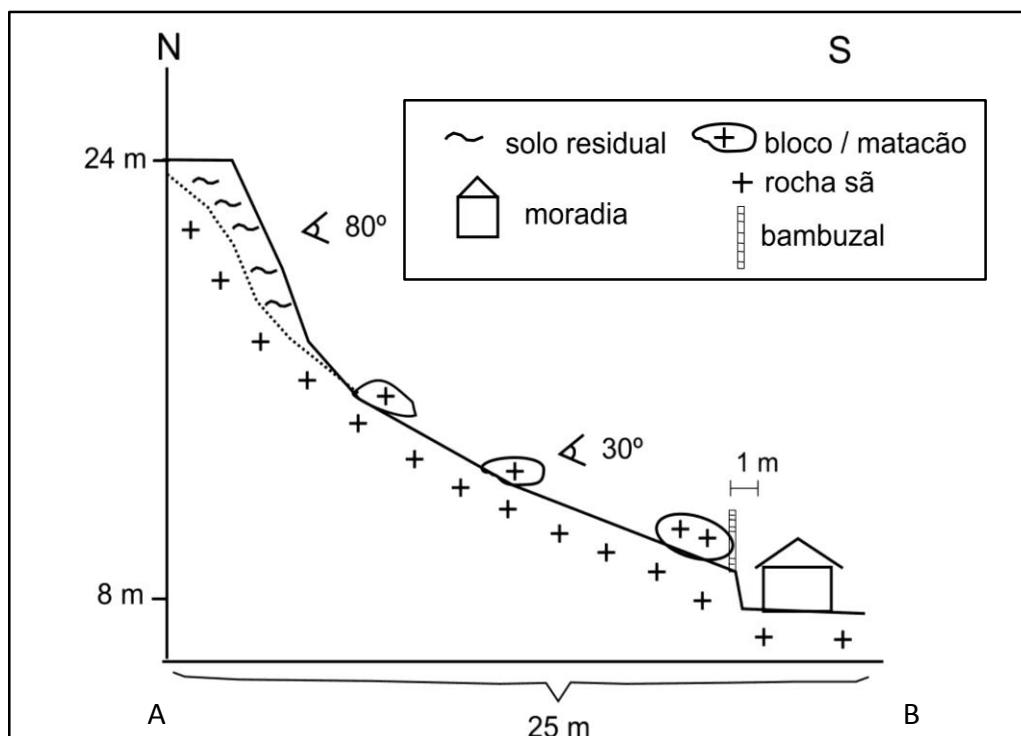
(A) Bloco de aproximadamente 8m³ apoiado sobre o maciço (B) Maciço rochoso atrás da casa, ininterruptamente úmido (C) Escoamento da água é feito por baixo da casa, por meio de canos de PVC (D) Entulho de plástico junto aos blocos e as raízes do bambu propiciam o acúmulo de água no local.

Setor de risco alto no qual as casas estão construídas sobre o maciço rochoso de 30° de inclinação, blocos de 2 a 8m³ apoiados sobre o maciço (3 blocos a montante da casa do Sr. Clodomiro). O fornecimento de água é precário sendo feito por meio de canos expostos na superfície, possibilitando o vazamento de água diretamente sobre a superfície do maciço onde a água é escoada juntamente com a água pluvial, até a travessa Gonçalo Ferreira. Há risco de rolamento de blocos.

Sugestão de medidas de redução de risco: calçar os três blocos com cintas de cimento, ou atirantá-los. construir canaleta a montante da casa que direcione as águas pluviais até a travessa.

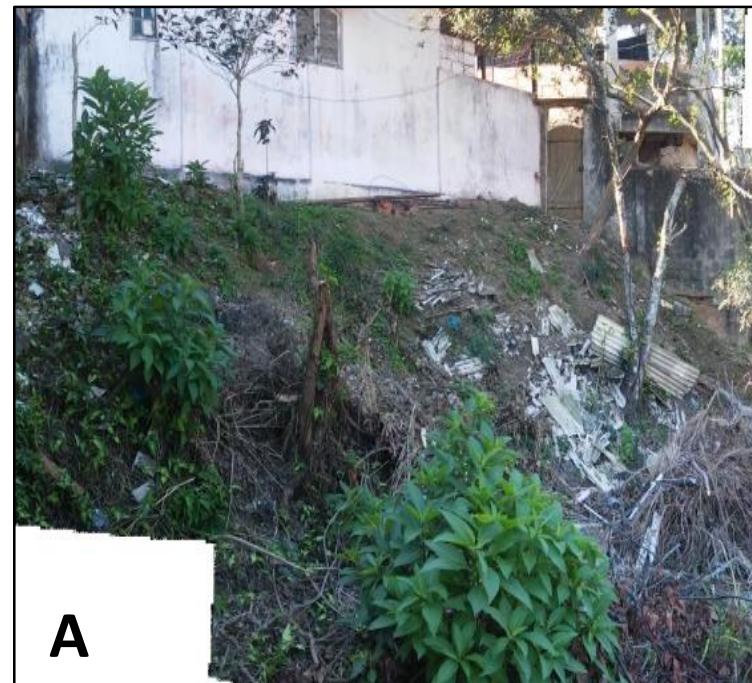
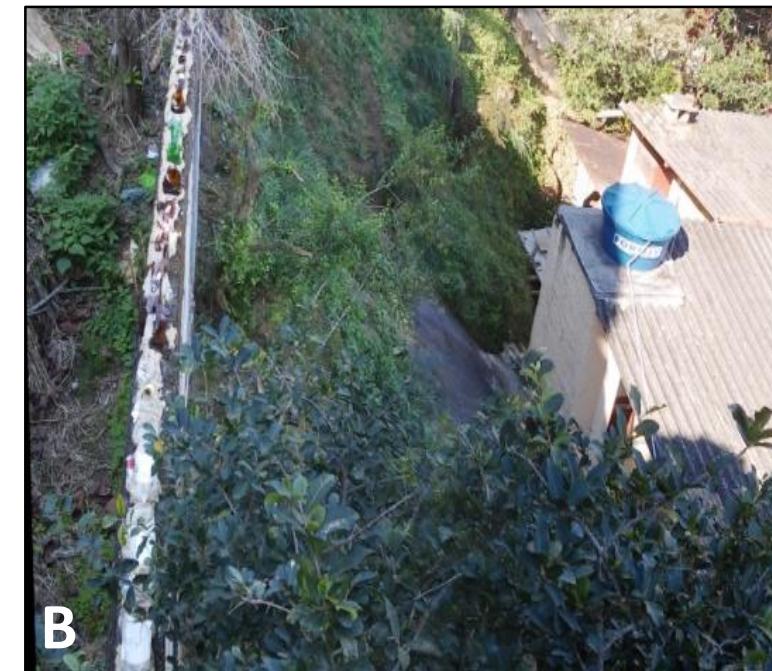
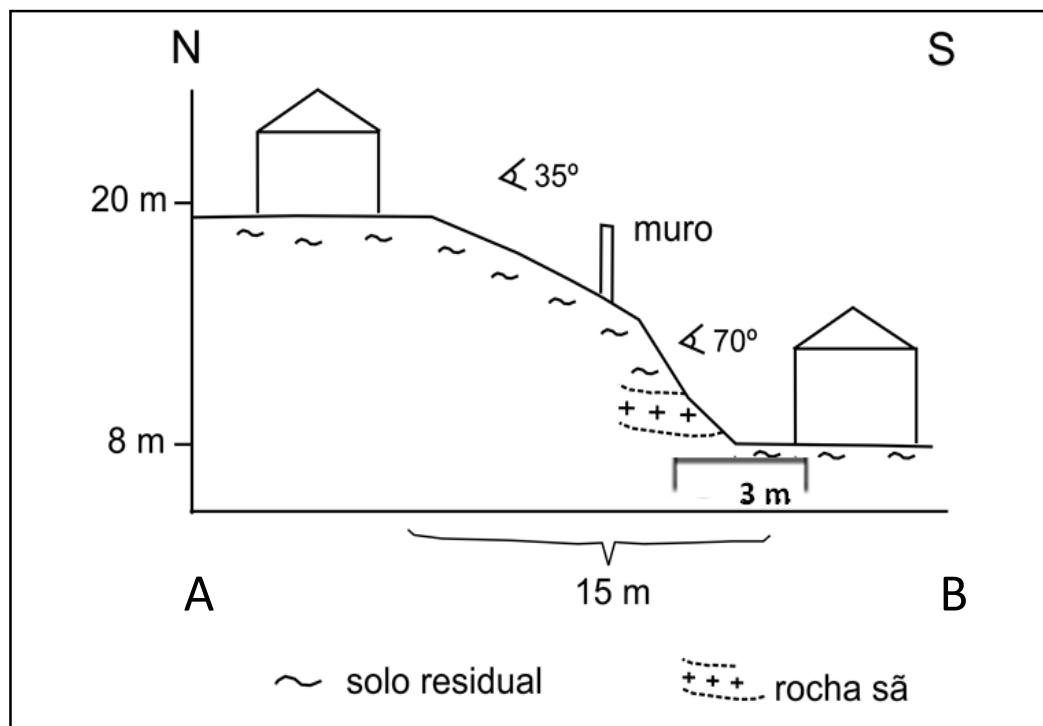
(A) Casa junto ao topo do talude. (B) Casa próxima à base do talude.

Setor de risco alto com moradia no topo do talude de corte e uma segunda casa a 1m a jusante da base do talude. O talude com altura de 10m e inclinação variável de 35°, próximo ao topo, e 70° na base é composto por solo residual sobre a rocha que aflora no pé do talude. A casa a jusante está próxima por 1m do afloramento rochoso, e a 3m de distância da camada de solo sobre a rocha. Há risco de escorregamento para as duas casas.

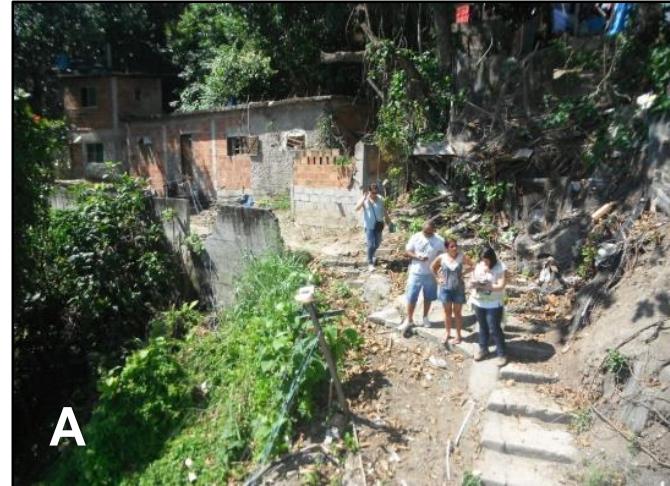
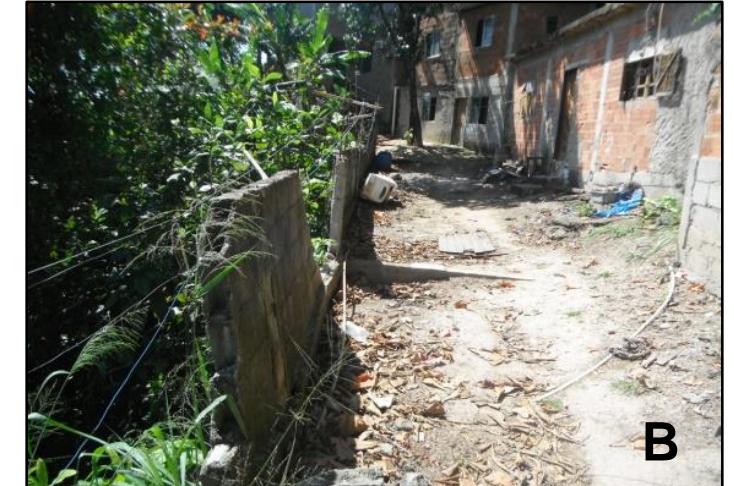
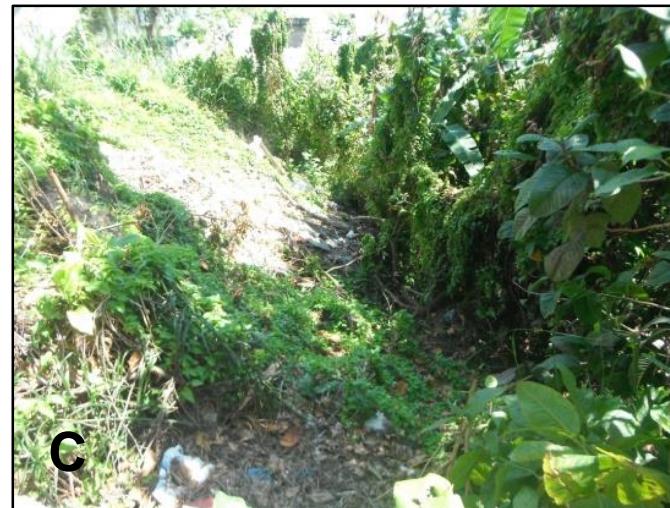
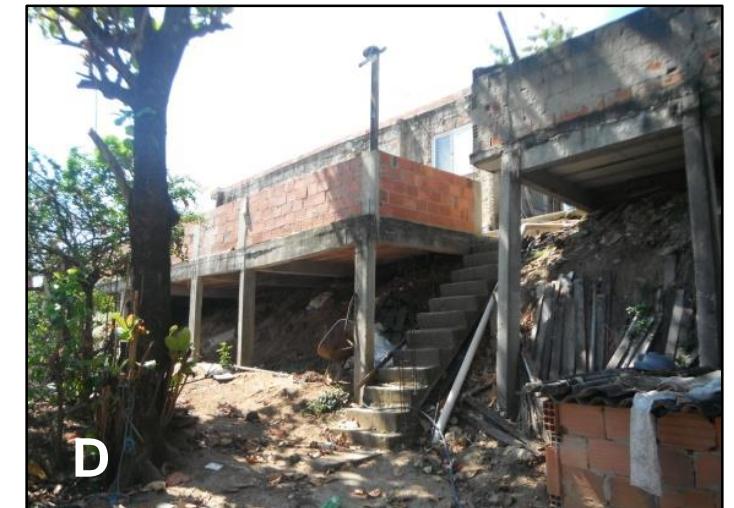
A) Talude de corte a montante de uma via de acesso com uma encosta a jusante deste. (B) Muros deformados na crista de uma encosta. (C) Sópé de uma encosta com "leque" de lixo e entulho e D) Residência construída sobre aterro na crista de uma encosta.

Setor de risco alto com casas a montante e um grande galpão a jusante das encostas naturais com altura aproximada de 30m e taludes de corte, estes com altura máxima de 2m. O setor fica entorno de uma drenagem natural expressiva que causa instabilidade no terreno e atualmente já afetou a servidão a montante da drenagem. Lixo e entulho compõem o depósito da encosta.

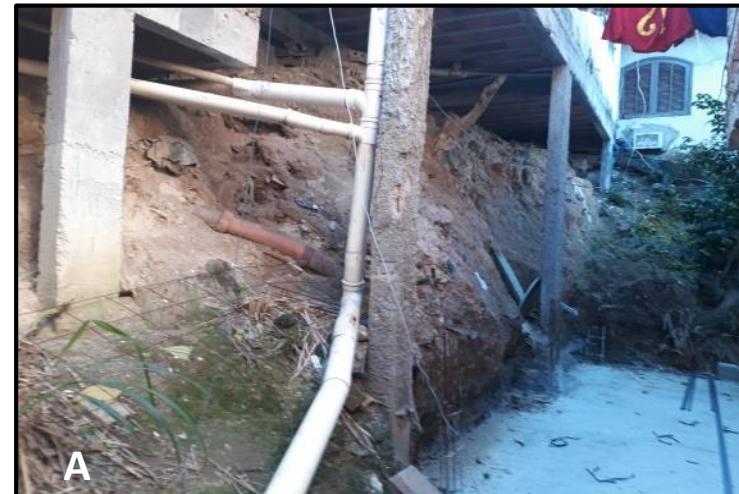
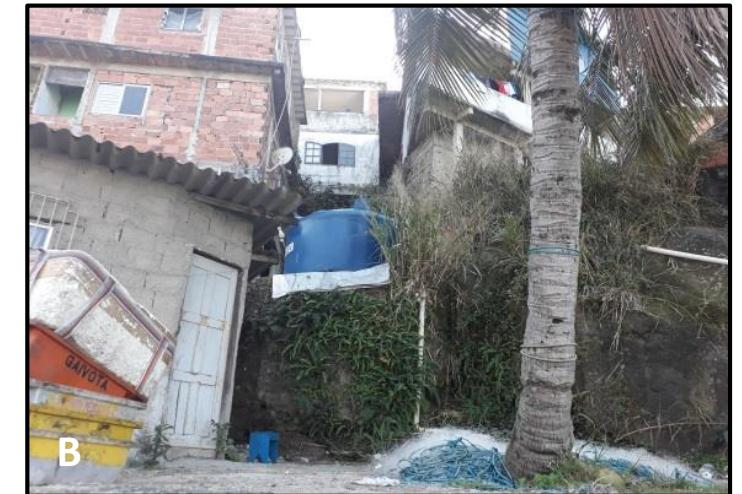
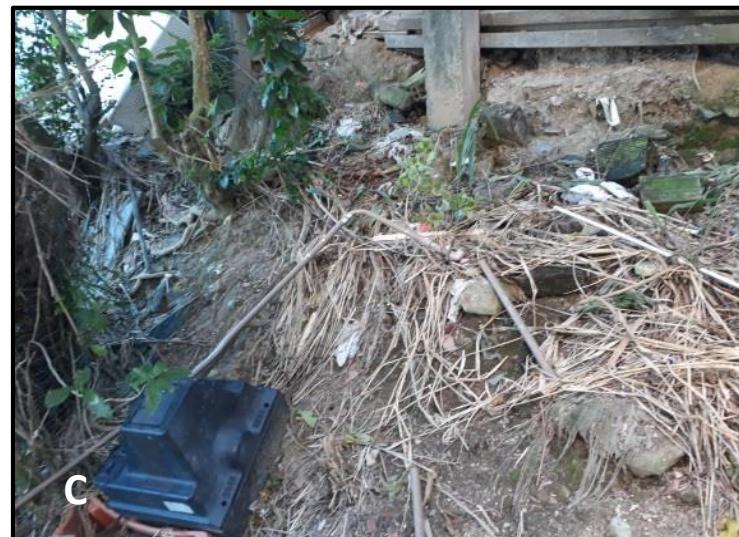
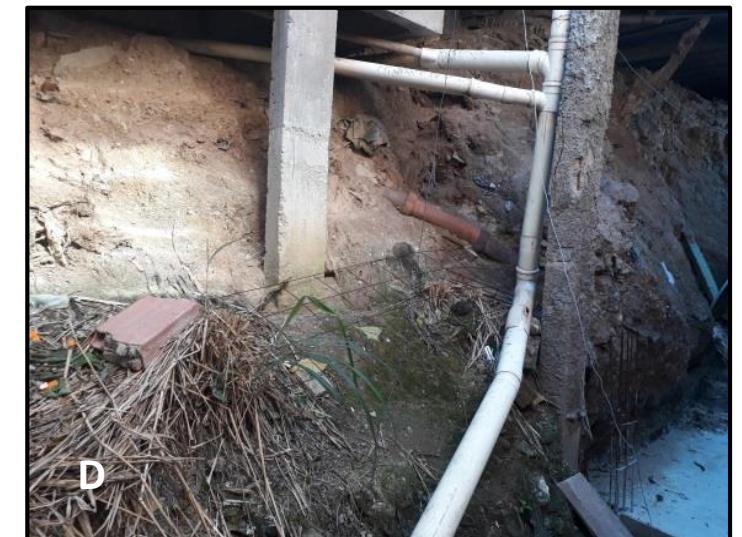
(A), (B) e (C). Talude com lixo e entulho onde a casa foi construída (D) Vista a partir de jusante das 3 moradias incluídas no setor.

Setor de risco alto com moradia construída sobre talude de aterro com presença de lixo e entulho depositados sobre o mesmo. Há a presença de talude de corte subverticais em solo sobre rocha próximo as moradias.

Sugestão de medidas de redução de risco: construção de muro de contenção nos taludes, implantação de sistema de drenagem superficial e limpeza dos lixos e entulhos depositados sobre o talude.
