## Núcleo de Análise e Diagnóstico de Escorregamentos

# MAPEAMENTO DE RISCO A ESCORREGAMENTOS NA LOCALIDADE DE CAScarejo, JURUJUBA, NITERÓI, RJ

JANEIRO 2018

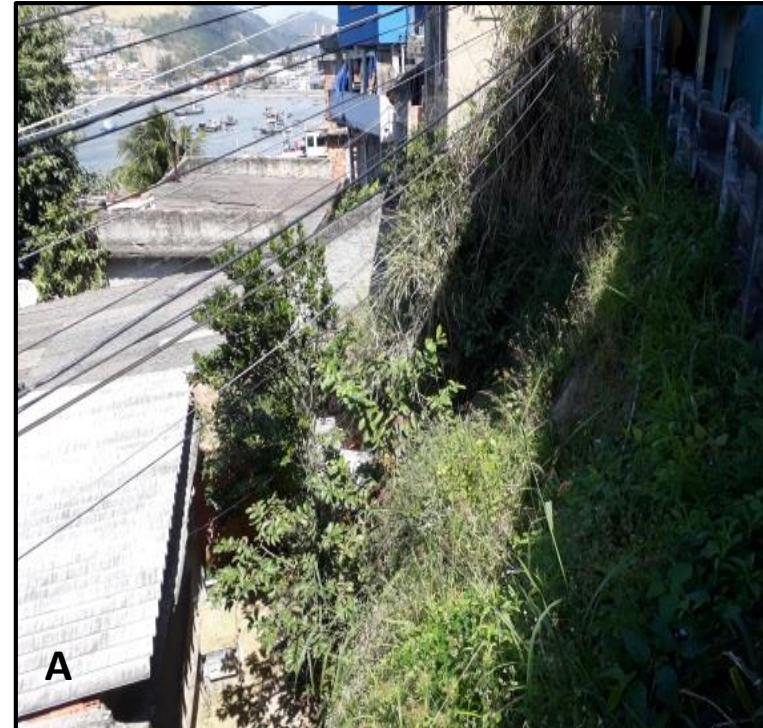
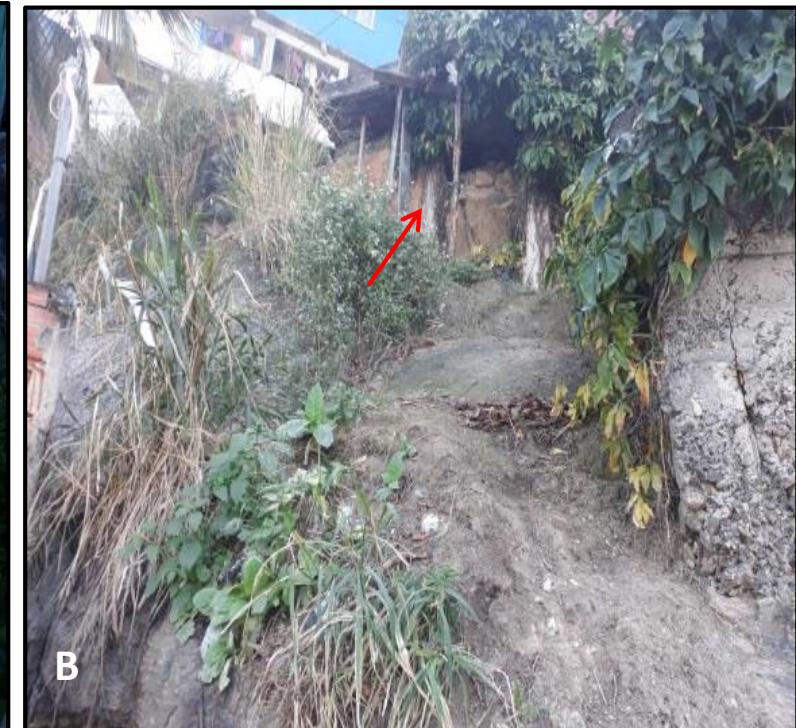
(A) Talude de corte com moradias situadas a montante e a jusante (B) Talude de corte a jusante de moradas com cicatriz de deslizamento planar.

Setor de risco alto, com talude de corte de até 5m sobre moradia, composto por solo sobre rocha muito alterada com presença de lixo entulho sobre a encosta e escorregamento planar de pequeno porte a jusante de moradia. Há risco de escorregamento planar neste setor.

Sugestão de medidas de redução de risco: implantação de sistema de drenagem superficial e construção de muro de contenção nos taludes de corte.

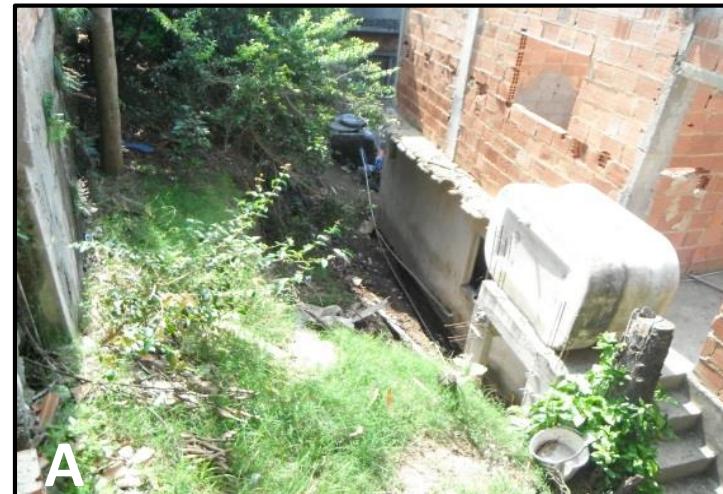
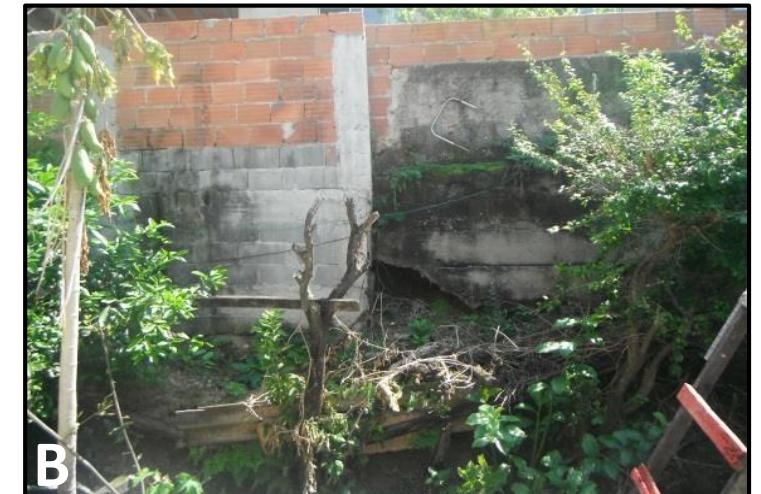
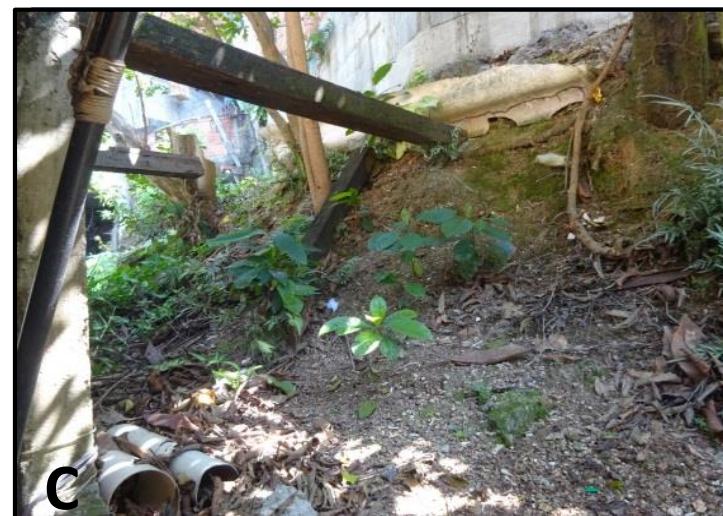
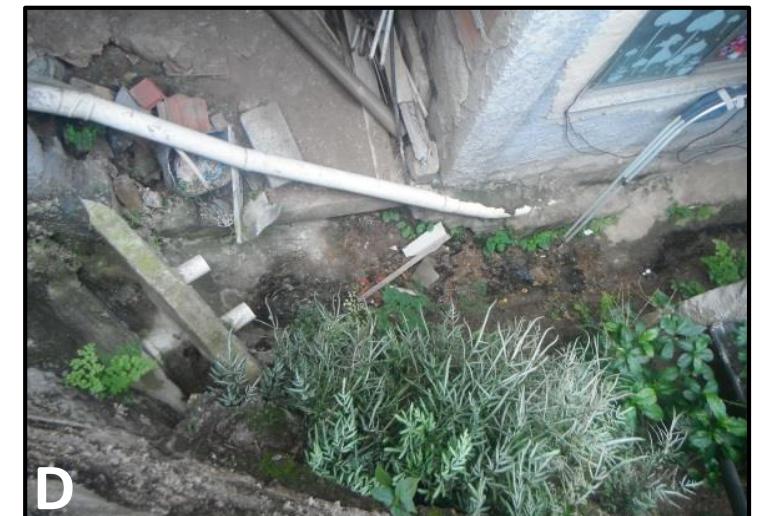
(A) Talude de corte entre as moradias (B) Muro sem dreno a montante de moradia com sinais de umidade. (C) Talude de corte entre as moradias (D) Lançamento de água servida.

Setor de risco alto, com depósito de lixo e entulho sobre o talude e presença de lançamento de água servida no terreno.

Sugestão de medidas de redução de risco: implantação de sistema de drenagem superficial e construção de muros de contenção nos taludes a montante e a jusante das moradias.

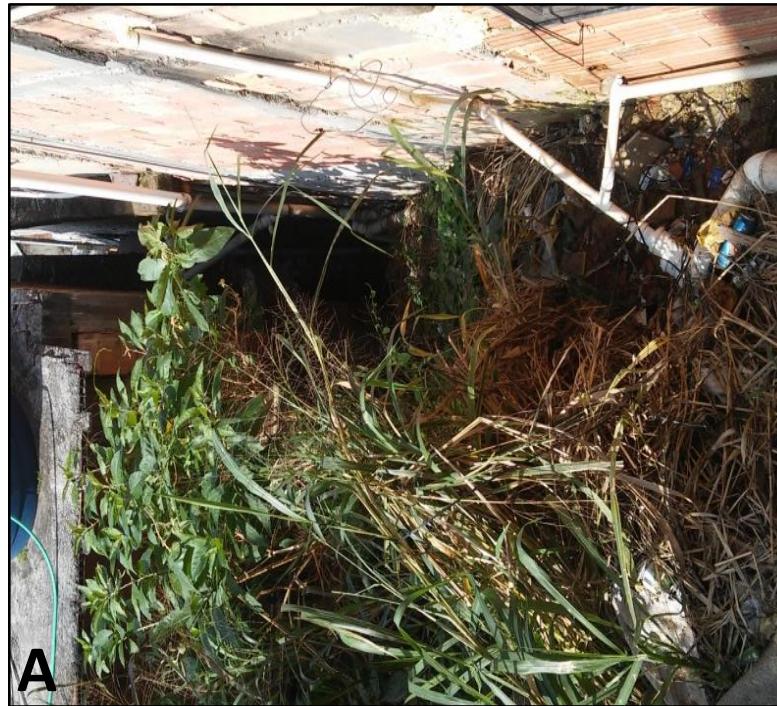
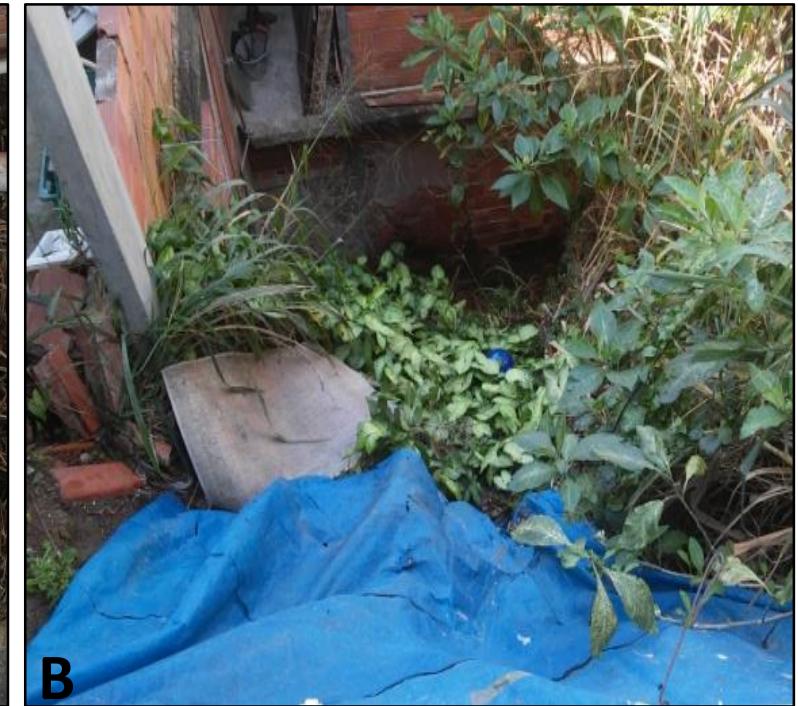
(A) Foto dos fundos da residência a jusante do talude, onde observam-se canos de PVC expostos; (B) Lona plástica na crista do talude de corte.

Setor de risco alto para uma casa a 1,5m de distância a jusante de um talude de corte subvertical de 9 metros de altura, composto por solo residual sobre rocha alterada. Na crista do talude, uma lona plástica impede que a água servida das casas a montante seja lançada diretamente sobre a face do talude. Há risco alto de deslizamento para esta moradia devido à proximidade dela à base da talude.

Sugestão de medidas de redução de risco: construção de muro de contenção, implementação de sistema de drenagem efetivo.

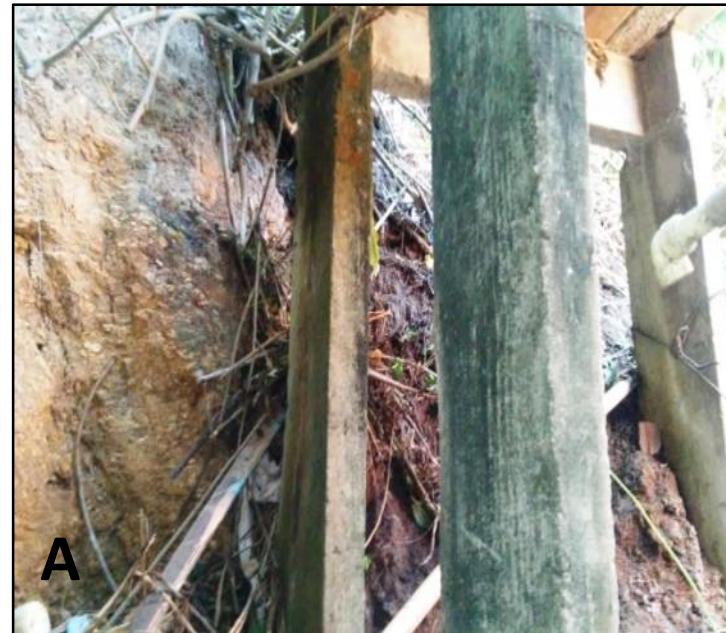
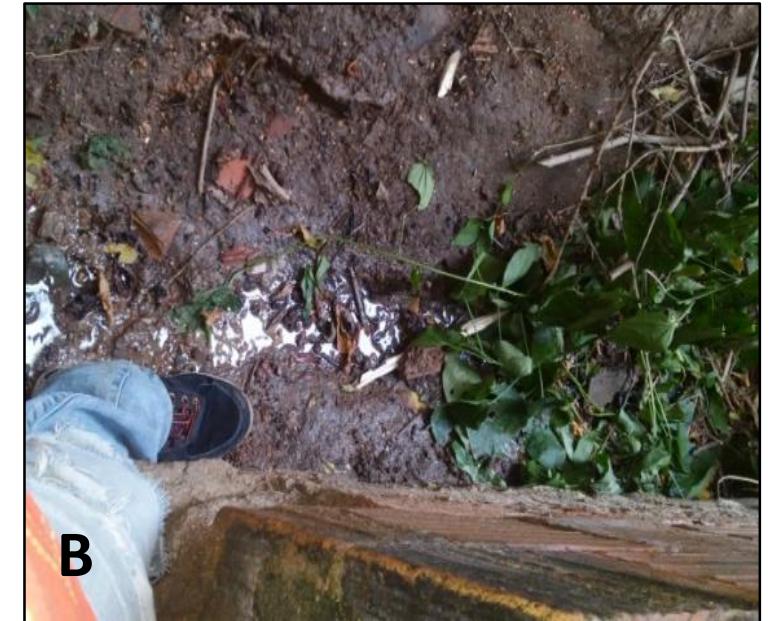
(A) Talude de corte com rocha alterada, junto à caixa d'água da casa. (B) Acúmulo de água na base do talude.

Setor de risco alto com uma casa a 1m de distância a jusante do talude de corte de 7m de altura composto por solo residual e rocha alterada, pouco coesa. Na base do talude, junto à casa, há entulho e um depósito de escorregamento. Na face e na base do talude existe lançamento pontual de água que resulta em solo continuamente úmido. Devido aos fatores aqui exposto, conclui-se que há risco de escorregamento de solo para uma casa a jusante do talude.

Sugestão de medidas de redução de risco: eliminar o lançamento de água próximo a base do talude de corte, construção de muro de contenção na face do talude, implementação de canaletas na base e no topo do talude.

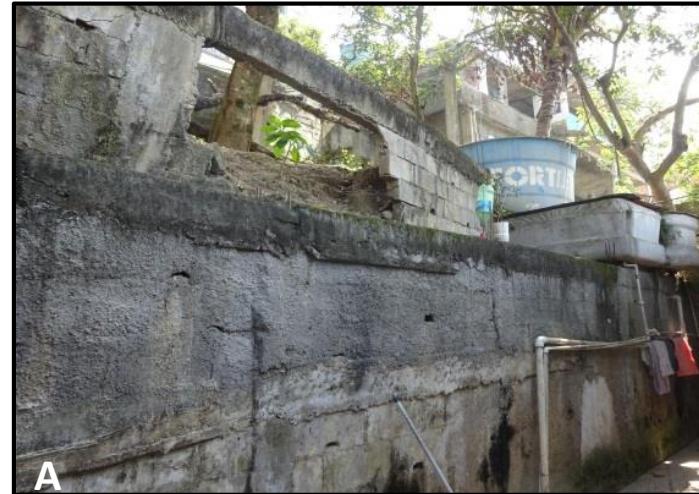
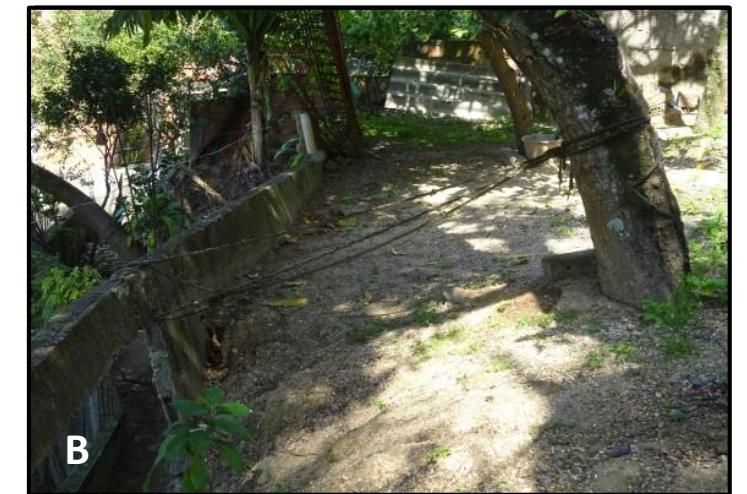
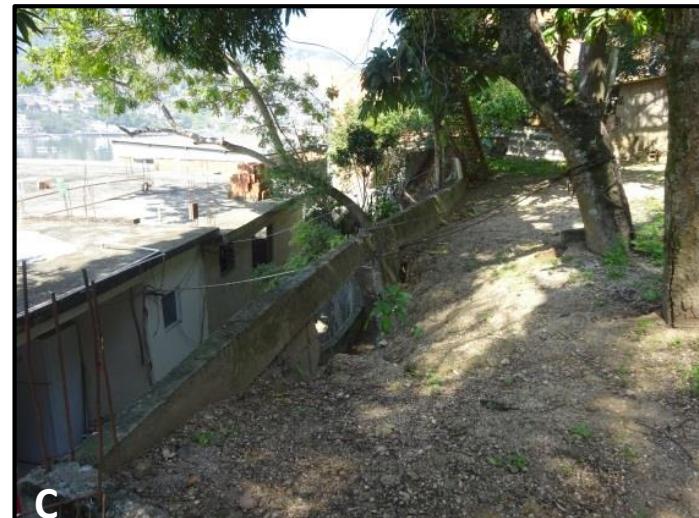
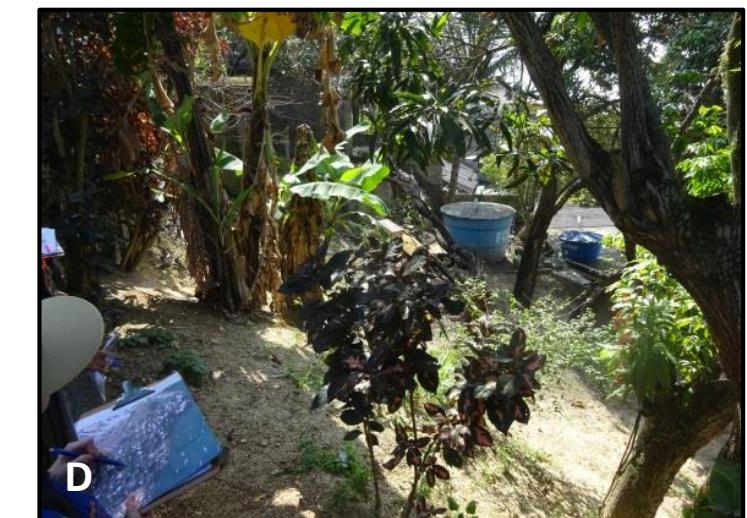
(A) Muro quebrado e embarrigado a montante da moradia (B) e (C) Árvore inclinada a montante da cicatriz de escorregamento (D) Plantio de bananeira no talude a montante da moradia.

Setor de risco alto, com cicatriz de escorregamento planar que destruiu parcialmente um muro a montante da moradia e hoje se encontra embarrigado. Presença de afloramento rochoso, árvore inclinada e plantio de bananeira no talude a montante da moradia.

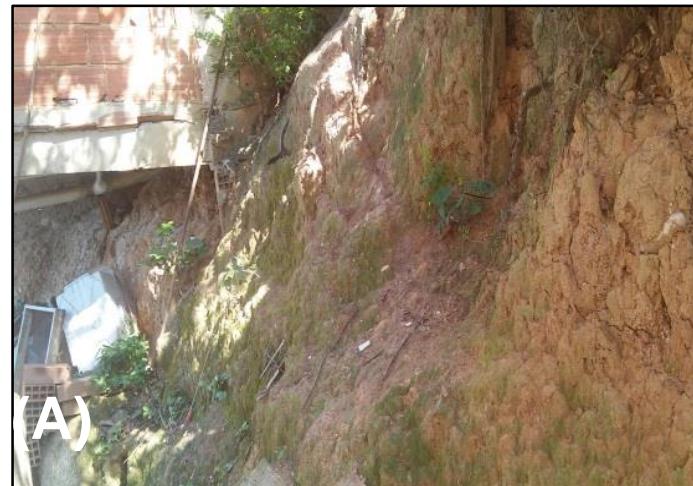
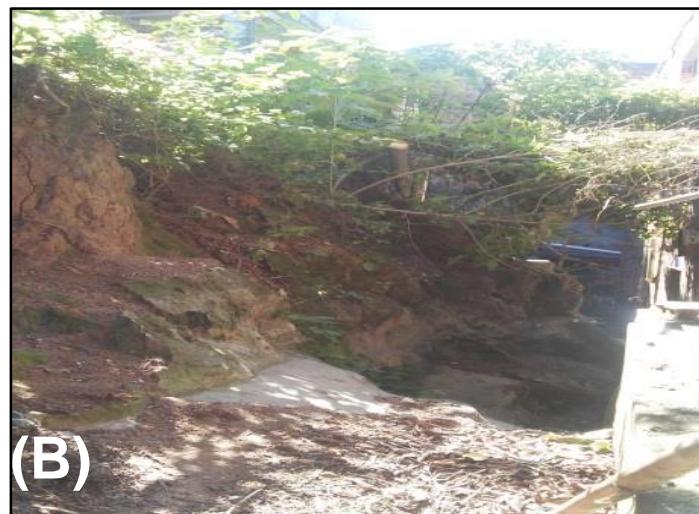
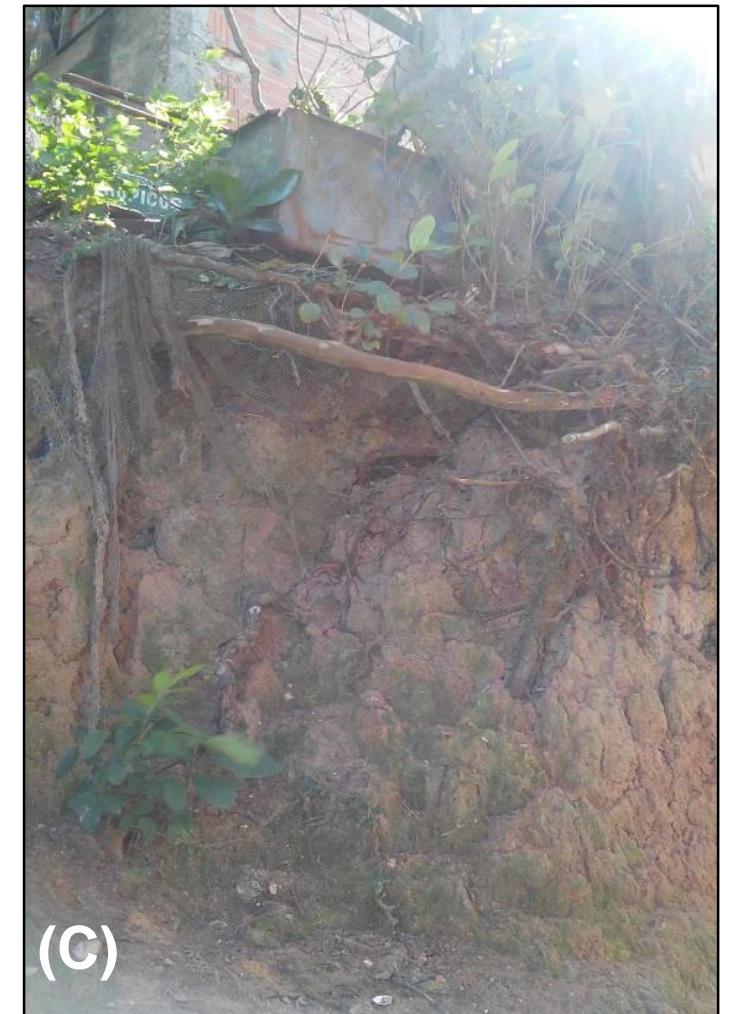
(A) solo residual com resíduos (B) parte jusante do talude (C) talude com caixa

Neste setor há um talude de corte de 4,5m e 70° de inclinação, no topo deste existem caixas d'água, e a distância da residência localizada na base até o talude de corte corresponde a 2m. Não há evidências de movimentação de massa no terreno analisado, sendo os únicos aspectos significativos que corroboram para o grau Médio de risco para este setor, o fato de se tratar de um talude de corte, a altura do talude e principalmente a distância entre a casa a jusante e a encosta.

Sugestão de medidas de redução de risco: obra de contenção e sistema de drenagem.

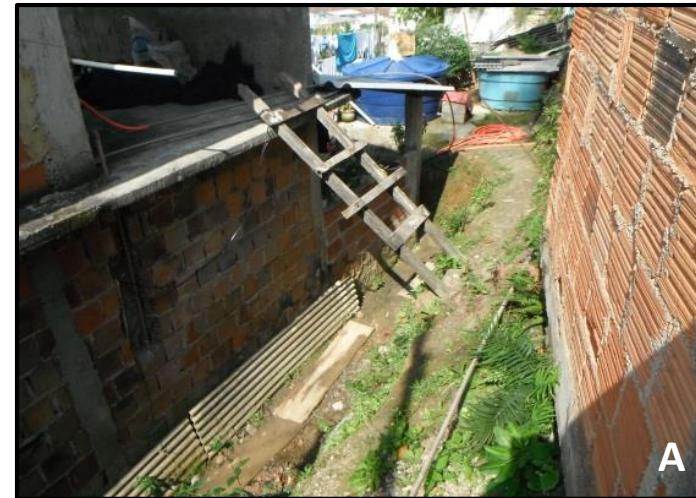
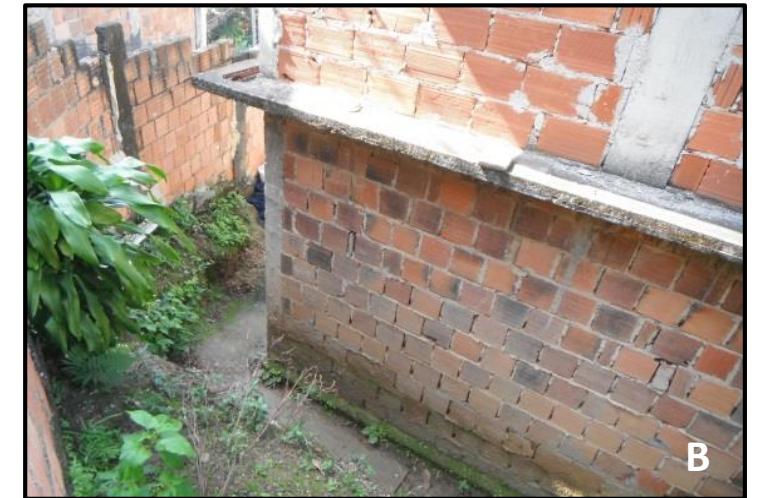
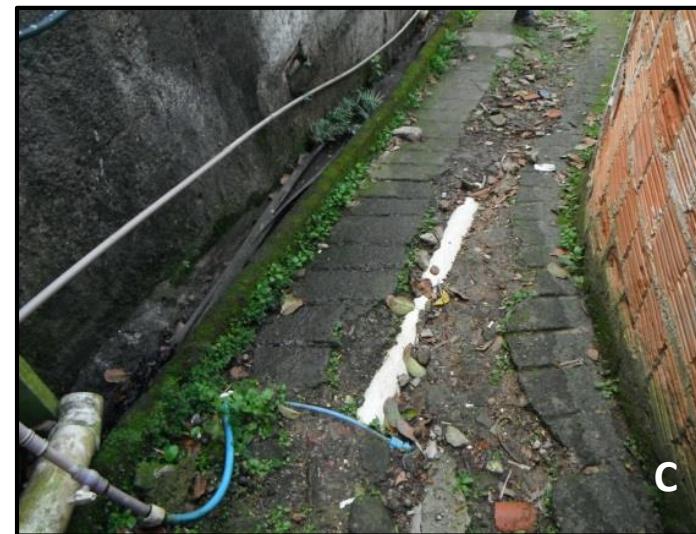
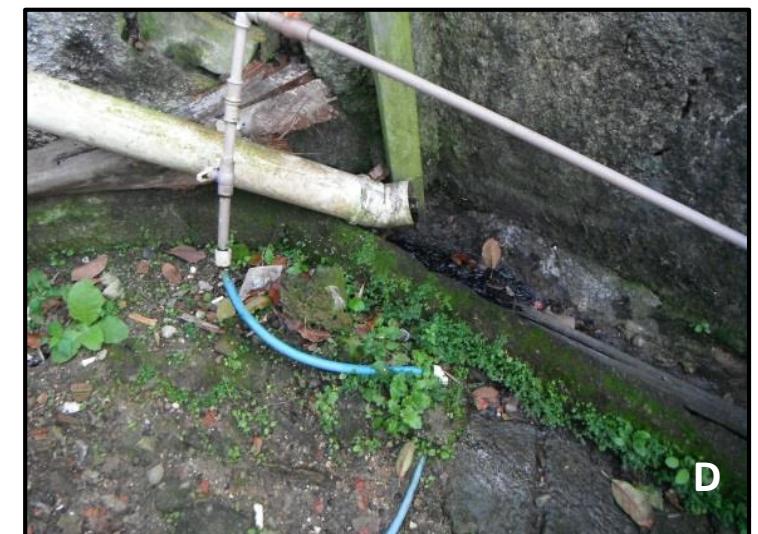
(A) e (B) Talude de corte a montante de moradia (C) e (D) Lançamento de água servida sobre a via de acesso

Setor de risco médio, com talude de corte de até 1m de altura a montante da moradia com sistema de drenagem superficial precário e lançamento de água servida sobre a via de acesso a montante da moradia.

Sugestão de medidas de redução de risco: implantação de sistema de drenagem superficial e melhorias no sistema de esgoto local.

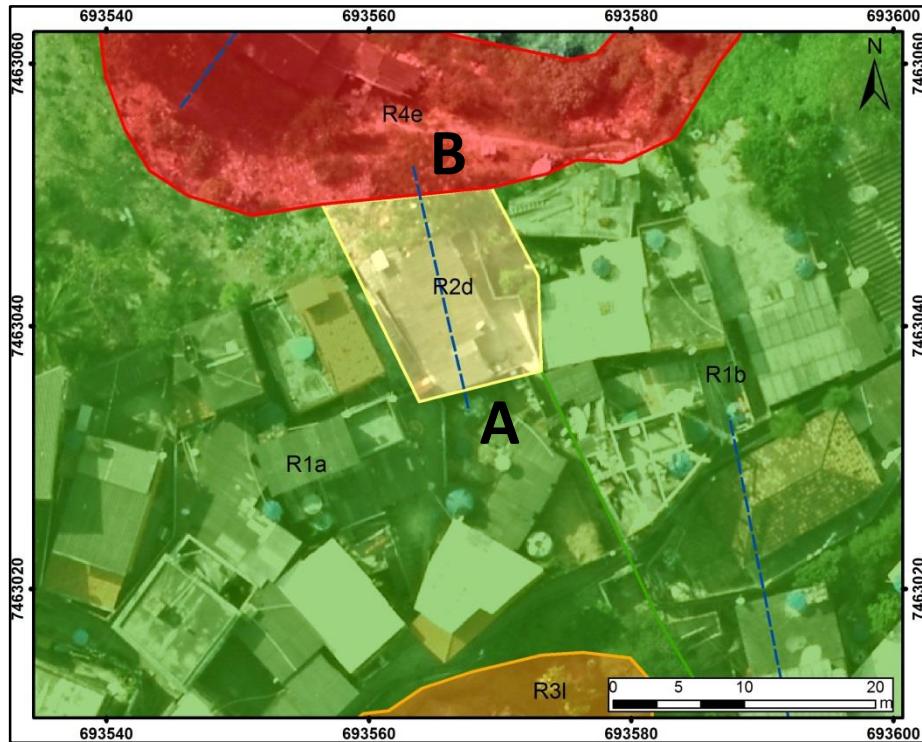
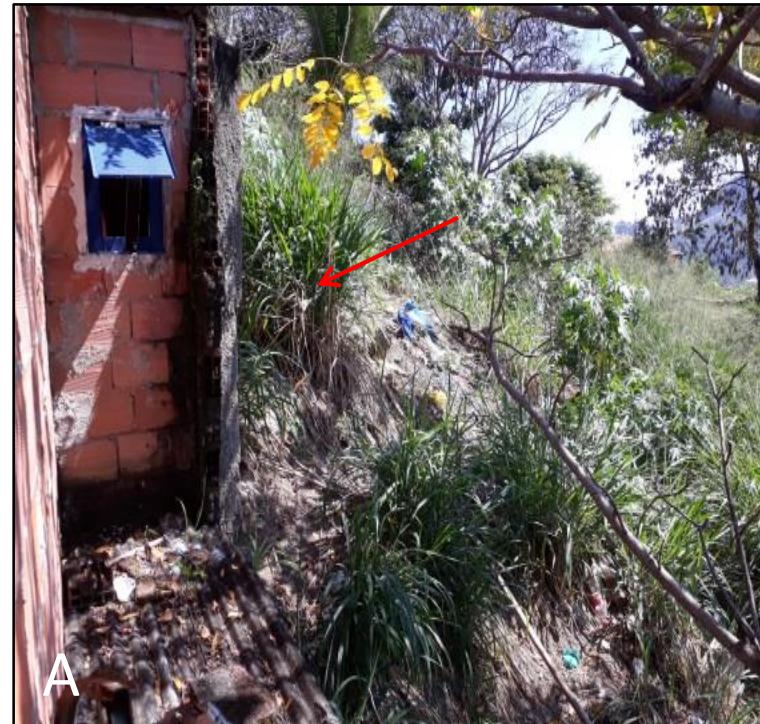
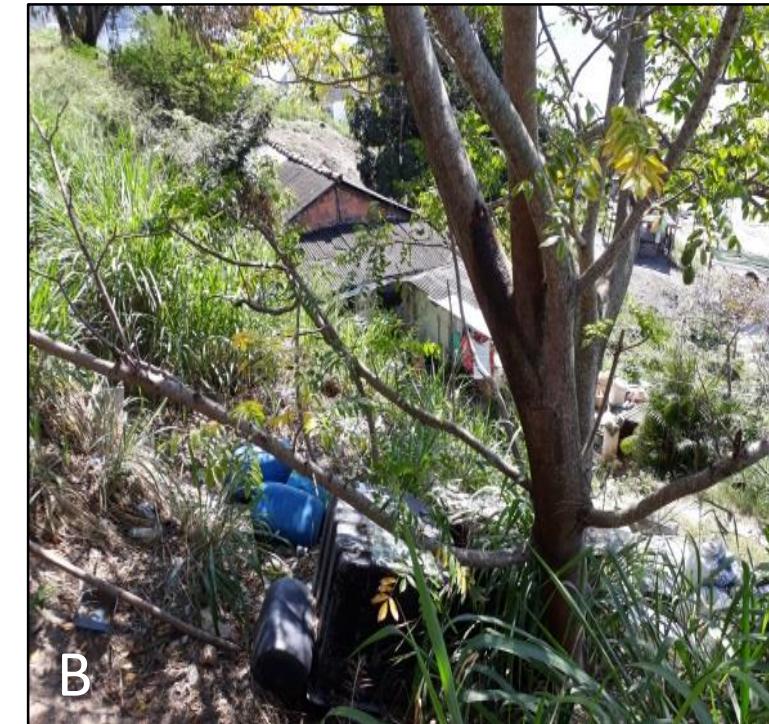
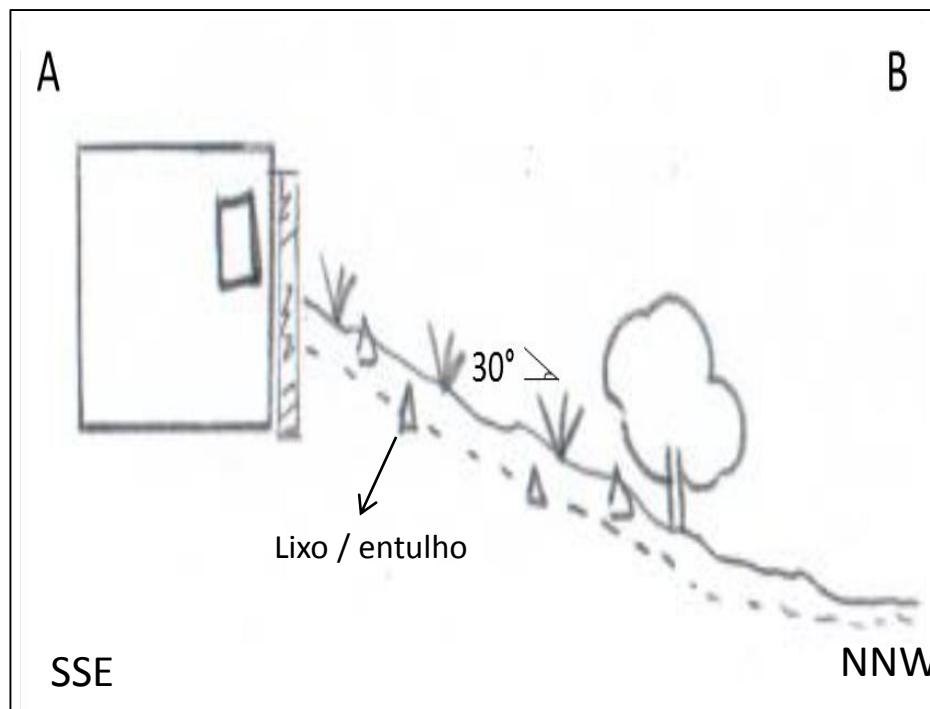
(A) Queda de um muro sobre o talude nos fundos da moradia (B) Depósito de lixo e entulho no talude nos fundos da moradia

Setor de risco médio, com presença de cicatriz de escorregamento planar causou a queda de um muro nos fundos de moradia e presença de depósito de lixo e entulho sobre o talude. Há risco de deslizamento planar em solo residual e aterro.

Sugestão de medidas de redução de risco: Instalação de sistema de drenagem superficial e limpeza do local eliminando lixo e entulho.

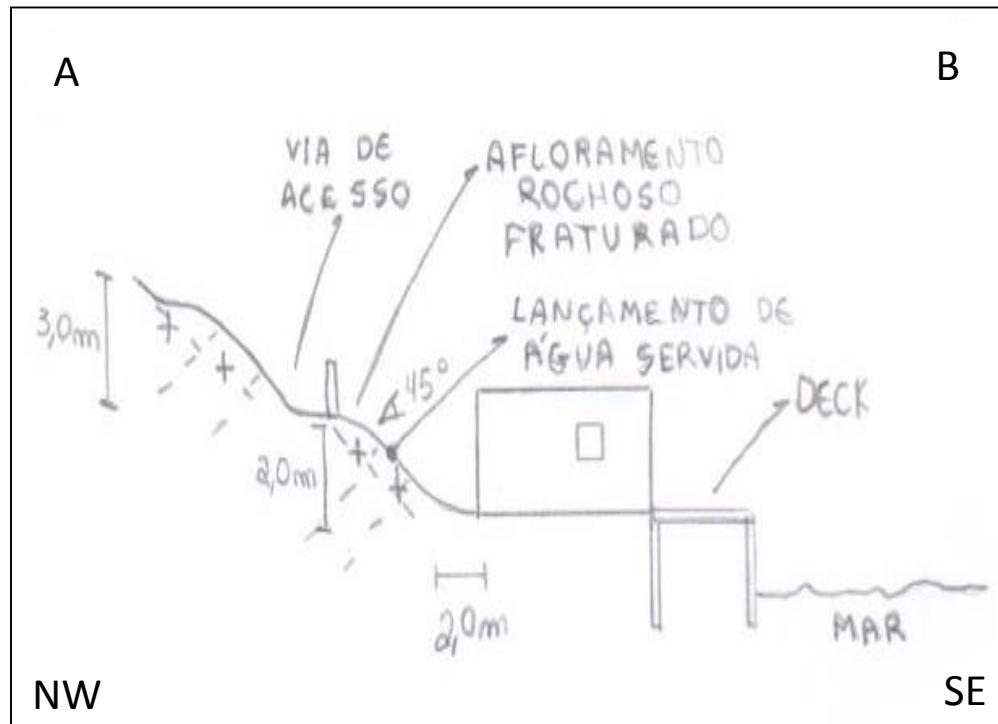
(A), (B) e (C) Afloramento rochoso e fraturado a montante da moradia (D) Vazamento de tubulação e lançamento de água servida sobre o afloramento.

Setor de risco médio, com moradia situada a jusante de afloramento rochoso fraturado e presença de vazamento de tubulação e lançamento de água servida sobre o talude. Há reduzida possibilidade de queda de blocos rochosos nos fundos da moradia.

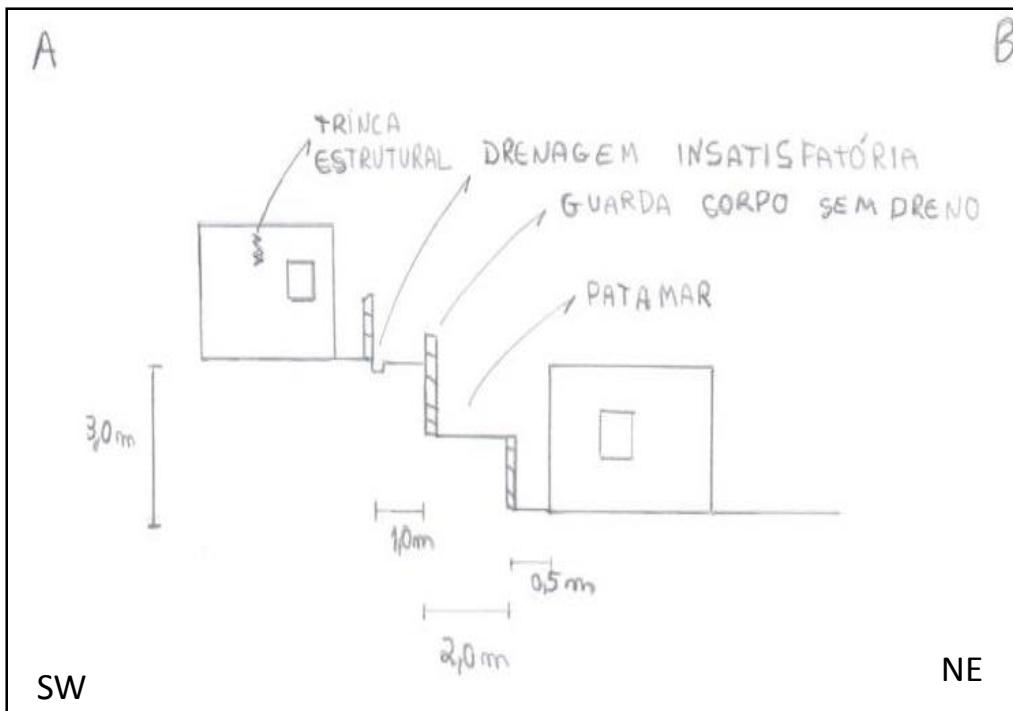
(A) Local onde ocorreu escorregamento (B) Sistema de drenagem superficial precário (C) Vazamento de tubulação (D) Talude impermeabilizado a montante de moradia.

Setor de baixo risco em que as áreas se encontram em grande parte impermeabilizadas, essa é a maior característica da área. O Sistema de drenagem é precário, existem vazamentos em tubulações.

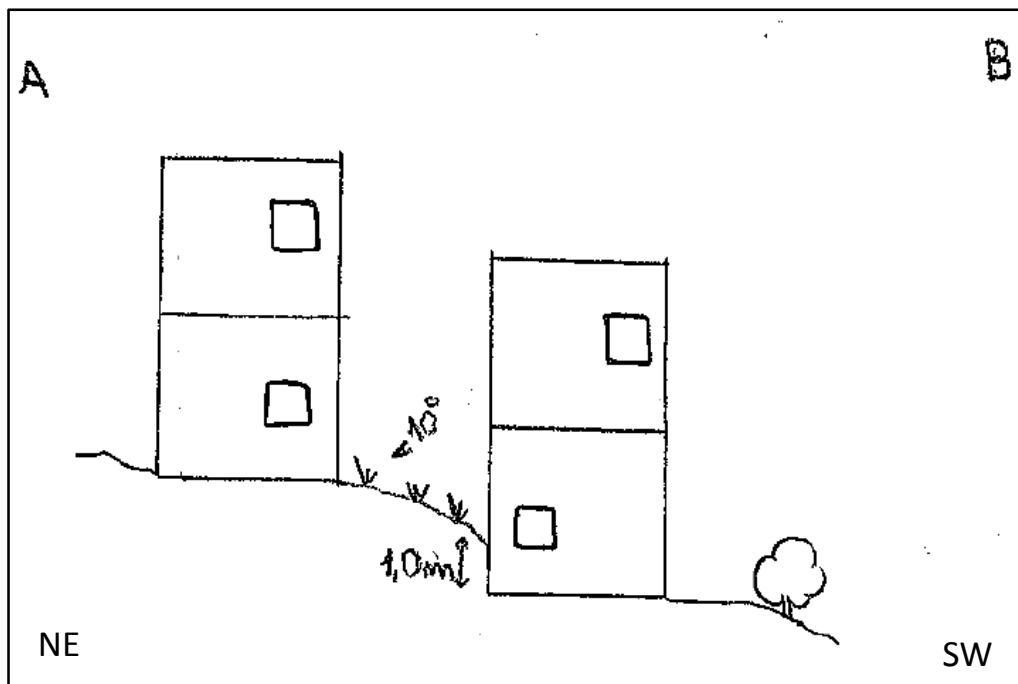
(A) Talude de corte a montante da moradia. (B) Talude de corte a jusante da moradia. (C) e (D) Depósito de lixo e entulho sobre o talude.

Setor de risco baixo, com presença de taludes de corte de até 1m de altura e 10° de inclinação e vazamento de tubulação sobre os taludes, porém a maior parte dos terrenos se encontram impermeabilizada. Não são esperados eventos destrutivos se as condições atuais se manterem.
