MAPEAMENTO DE RISCO A ESCORREGAMENTOS NAS LOCALIDADES PEIXE GALO E SALINAS, JURUJUBA, NITERÓI-RJ

AGOSTO 2016

SERVIÇO GEOLÓGICO DO
ESTADO DO RIO DE JANEIRO

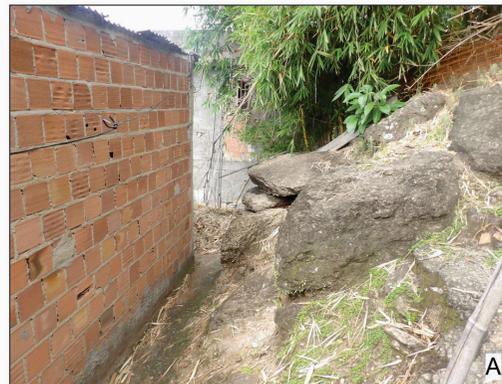
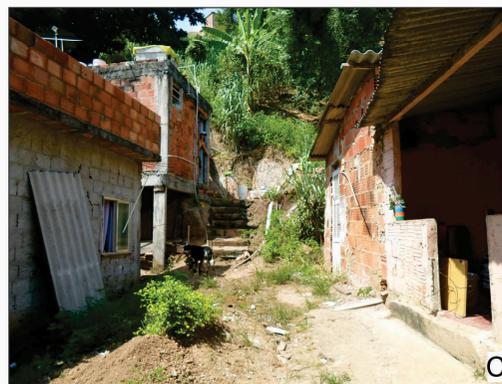
(A), (B) e (C) exibem a proximidade das construções aos taludes de cortes neste setor, com delgada camada de solo e matacões rochosos instáveis e (D) material mobilizado na encosta com lixo incorporado ao solo.

Resumo do setor: Setor de risco muito alto, em encosta de alta declividade, com afloramentos rochosos fraturados, provocando a queda de matacões e blocos rochosos, e delgada camada de colúvio com lixo incorporado. Pode-se observar a realização de cortes para construção/ampliação das residências, e muitas moradias foram implantadas a menos de 2 metros destes. Trata-se de um depósito de talus, uma área de atingimento, evidenciado pela presença de matacões e blocos rochosos que se desprenderam do maciço. Há risco de deslizamentos no colúvio e de rolamento de blocos no setor.

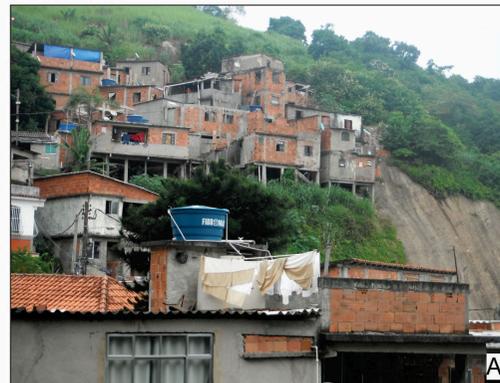
(A) Vista panorâmica do setor de risco., (B) Moradia construída em canal de drenagem sobre depósito de lixo, (C) Construções com os pilares sobre o maciço rochoso, presença de lançamento de esgoto e entulho sobre a encosta e (D) Vista da encosta a jusante das moradias.

Resumo do setor: Setor de risco muito alto com moradias construídas sobre o maciço rochoso, com fina camada de solo e inclinação maior de 60°. A presença de lixo/entulho e lançamento de esgoto e água servida sobre a encosta é constante, fator agravador do risco no local. A moradia demonstrada na (Foto B) foi construída em um canal de drenagem onde se concentra água e lixo vindo das casas construídas a montante.

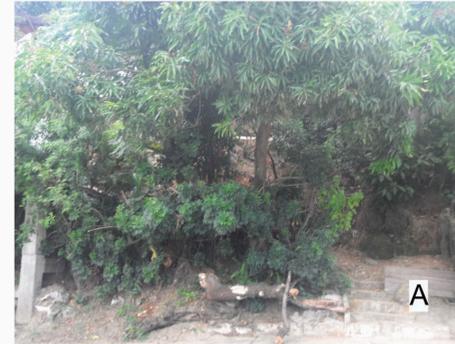
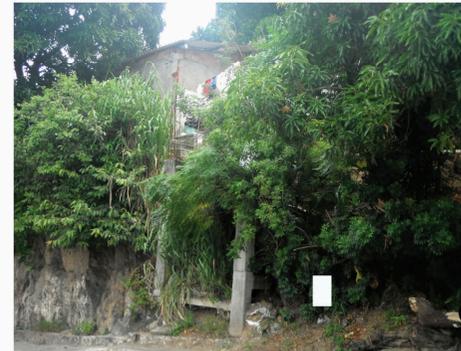
(A) Drenagem e tubulação próxima a pilar da moradia. (B) terreno de solo residual sobre rocha a 30°. (C) Talude de corte menor que 2 metros aos fundos de residência. (D) solo incipiente sobre rocha.

Resumo do setor: Setor de risco alto, com existência de feições indicativas de instabilidade do terreno. Sugestão de medidas de redução de risco: obras de drenagens e de contenção de pequeno porte.

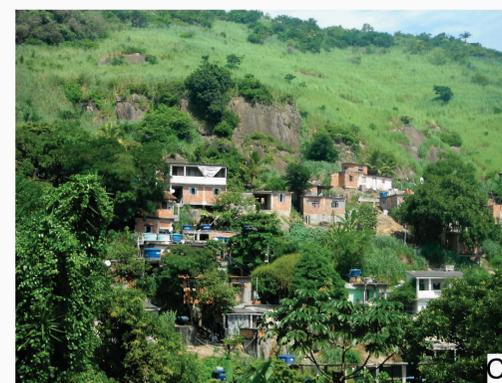
(A) Última linha de residências na encosta construídas sobre camada pouco espessa de solo, (B) matações rochosas do depósito de tálus incorporados às construções, (c) Vista panorâmica do setor R3A, destaque para o maciço rochoso fraturado a montante das residências (D) Depósito de lixo e esgoto na drenagem sobre rocha.

Resumo do setor: Setor de risco alto, em encosta de alta a média declividade, no topo do setor observa-se afloramentos rochosos fraturados e casas construídas sobre solo pouco espesso, o depósito de tálus é o aspecto mais significativo deste setor, e isto é evidenciado pela grande quantidade de matações e blocos rochosos que muitas vezes já foram "incorporados" às construções. Outro aspecto importante neste setor é a quantidade de lixo e esgoto desprezados nas drenagens e encostas. Pode-se observar a realização de cortes para construção/ampliação das residências, e muitas moradias foram implantadas a menos de 2 metros destes. Há risco de deslizamentos no colúvio e de rolamento de blocos no setor.

Sugestão de medidas de redução de risco: Contenção dos blocos instáveis e das áreas fraturadas do maciço, muro de contenção nos taludes de corte escavados e sistema de drenagem adequado.

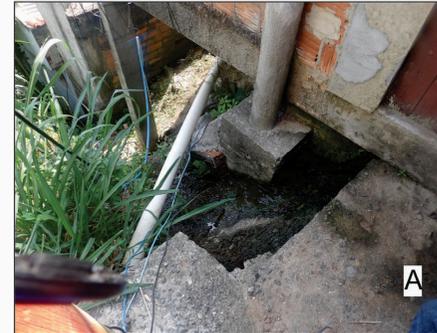
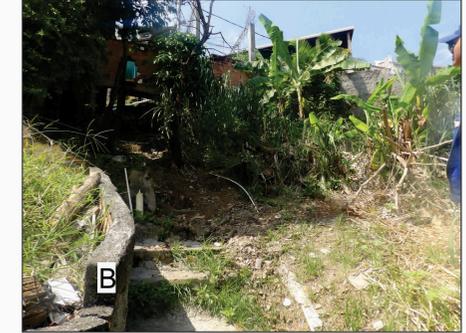
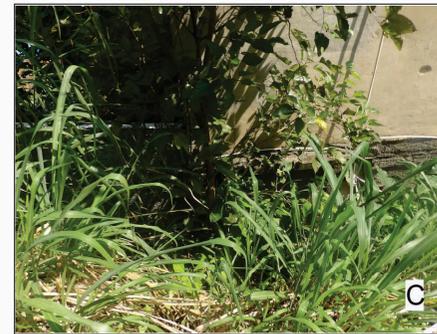
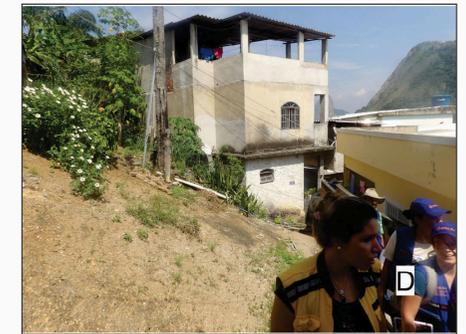
(A) Drenagem e tubulação próxima a pilar da moradia. (B) terreno de solo residual sobre rocha a 30°. (C) Talude de corte menor que 2 metros aos fundos de residência. (D) solo incipiente sobre rocha.

Resumo do setor: Setor de risco alto, com existência de feições indicativas de processos de instabilidade como, cicatrizes de escorregamento.

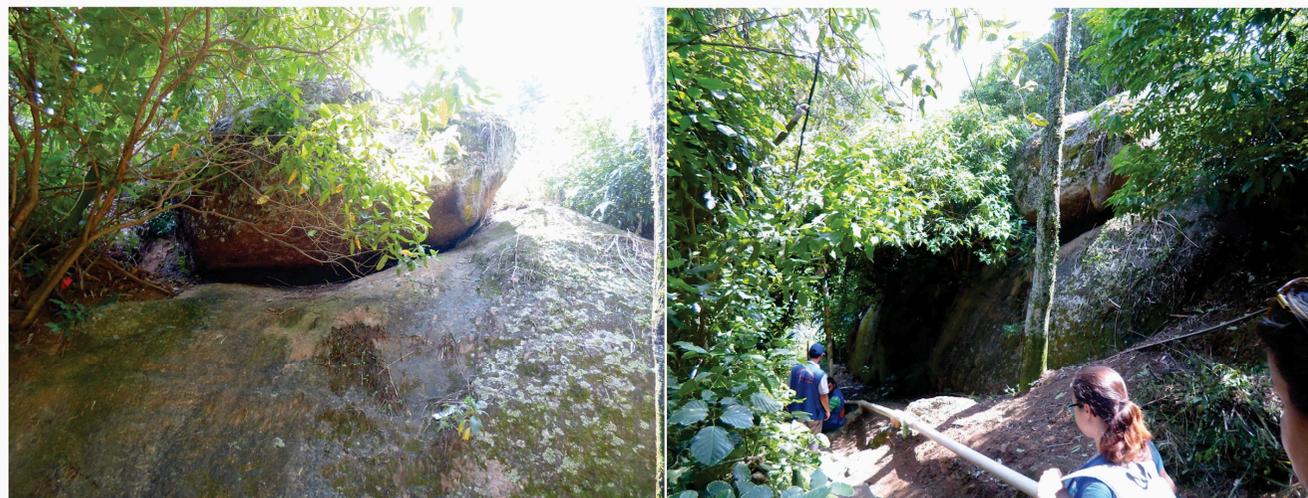
(A) Vista do bloco rochoso de 36m³ que configura o risco alto a uma residência , (B) vista do acesso dos moradores localizado imediatamente a jusante do bloco rochoso.

Resumo do setor: Setor de alto, com bloco de 36m³ apoiado sobre rocha, a jusante deste bloco localiza-se o acesso às caas e há uma residência em risco por estar localizada na trajetória deste bloco caso haja movimentação .
Sugestão de medidas de redução de risco: fixação do bloco rochoso

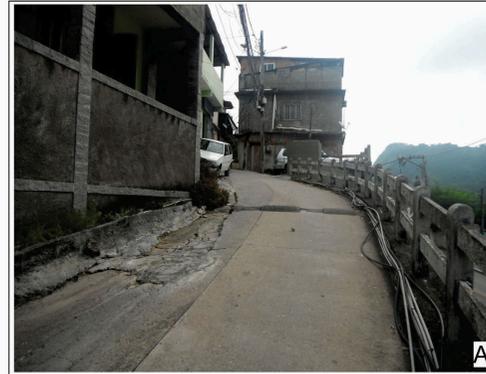
Fotos

(A) Vista panorâmica do setor de risco baixo, em destaque o acesso a localidade Peixe Galo.
(B) Vista da Travessa José Augustho, terreno de baixa declividade e impermeabilizado.

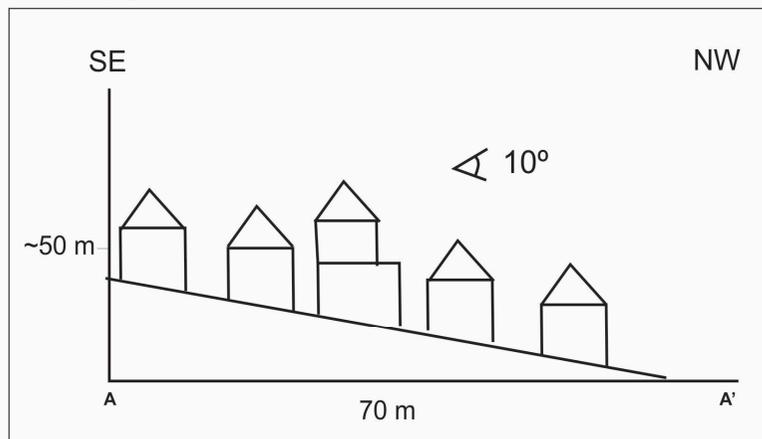
Perfil

Resumo do setor: Setor de risco baixo, sem indícios de desenvolvimento de processos de movimentação de massa, por isso não são esperadas ocorrências de eventos destrutivos caso se mantenham as condições existentes.

Sugestão de medidas de redução de risco: limpeza/recuperação de drenagens de águas pluviais e servidas, e verificação das condições estruturais das edificações já existentes.

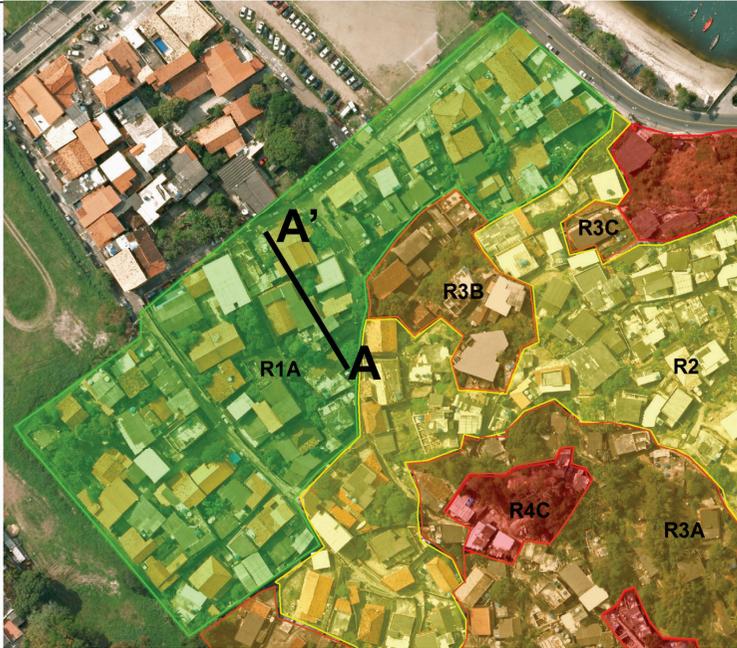
Planta

(A) Vista panorâmica do setor de risco 1A, (B) Servidão típica com inclinação suave deste setor, Drenagem superficial com lixo e entulho (Seta vermelha) e (D) Canos de PVC de baixa polegada com vazamentos em servidão no final do setor (Seta amarela).

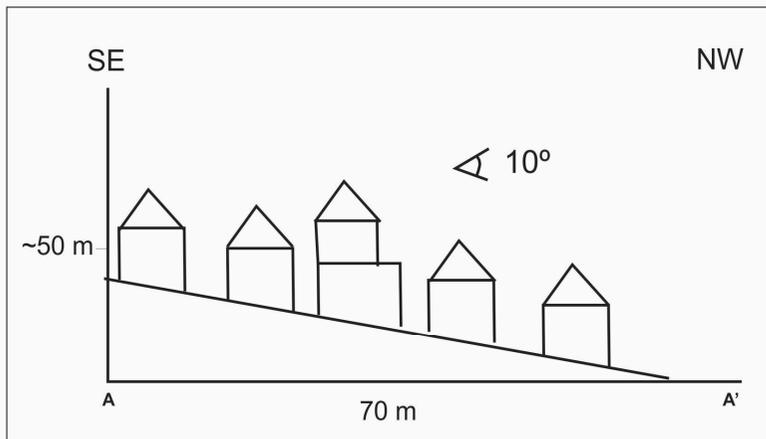
Perfil

Resumo do setor: Setor de risco baixo, com inclinação média $<10^\circ$, não há incidências de movimentação e condicionantes geológicas relativas visíveis, presença de taludes de corte de baixa altura e na sua maioria murados.

Nesta área que se trata de uma porção do bairro extremamente ocupada a área é quase que completamente impermeabilizada por concreto e cimento além de a grande maioria das construções serem de alvenaria construídas quase que diretamente em rocha sã denotando assim uma baixa suscetibilidade para estas.

Como problemas detectados, destaca-se: grande quantidade de canos d'água (PVC de baixas polegadas) com vários apresentando vazamento, além da presença de algumas drenagens superficiais, porém em sua maioria há a presença de lixo e entulho caracterizando assim necessidade de manutenção.
