## NÚCLEO DE ANÁLISE E DIAGNÓSTICO DE ESCORREGAMENTOS

### MAPEAMENTO DE RISCO

### A ESCORREGAMENTOS NA LOCALIDADE

Coréia - Mesquita, RJ

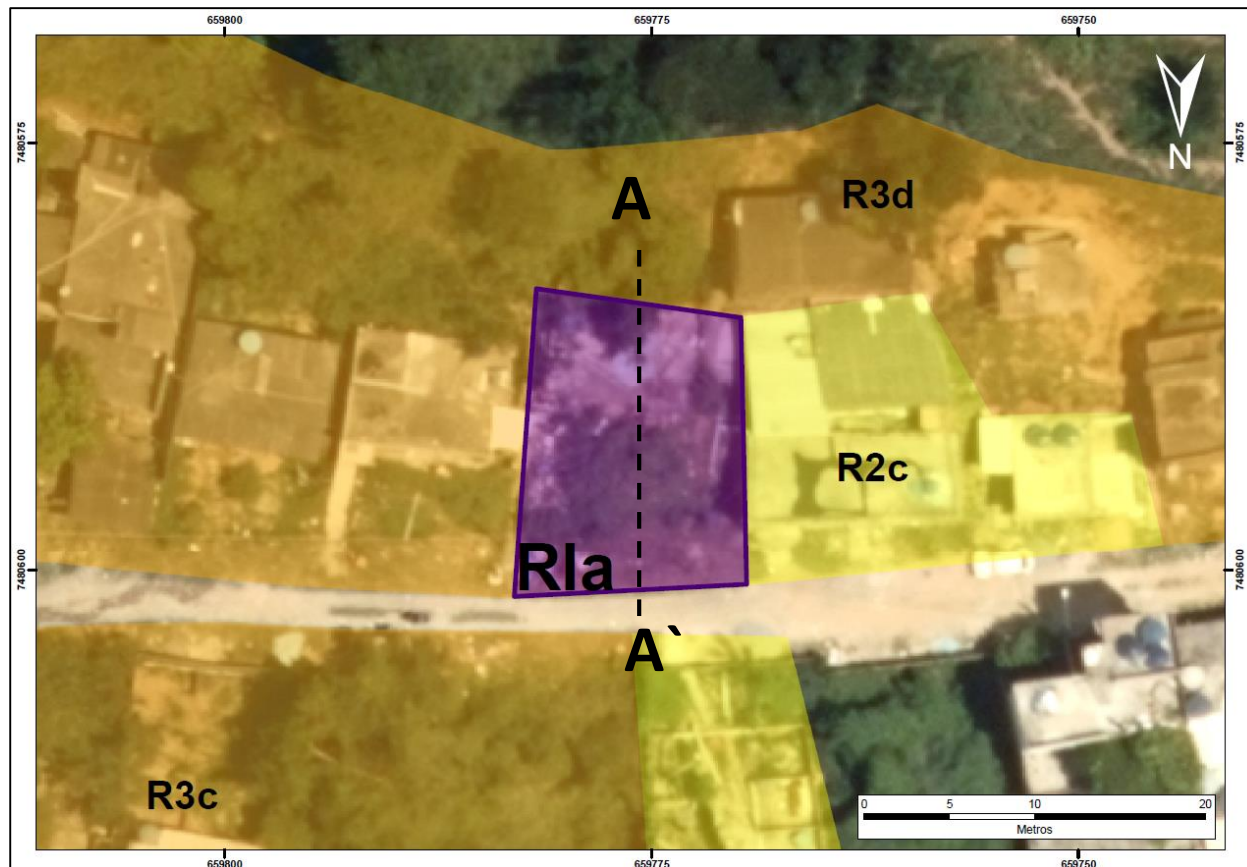
RI - RISCO IMINENTE

(A) Terreno com a casa 1757 construída a montante, com trincas (B) Fundos da casa 1757 com depósito de escorregamento, árvore inclinada e acúmulo de lixo.

Setor de risco iminente para a casa nº 1757 construída na encosta, a 6m de altura da rua, sobre solo residual. Na porção da encosta entre a rua e a casa há sinais erosivos e um pequeno escorregamento. A casa está em balanço e apresenta trincas de tração. O talude a montante da casa atinge 6m de altura com inclinação subvertical, onde na sua face encontra-se uma árvore inclinada e na base um depósito de escorregamento, além de entulho e lixo. Há risco iminente de escorregamento para a casa.

Sugestão de medidas de redução de risco: Construção de muro de contenção aos fundos da casa e reestruturação dos pilares e da parte frontal da casa, com implantação de sistema de drenagem.

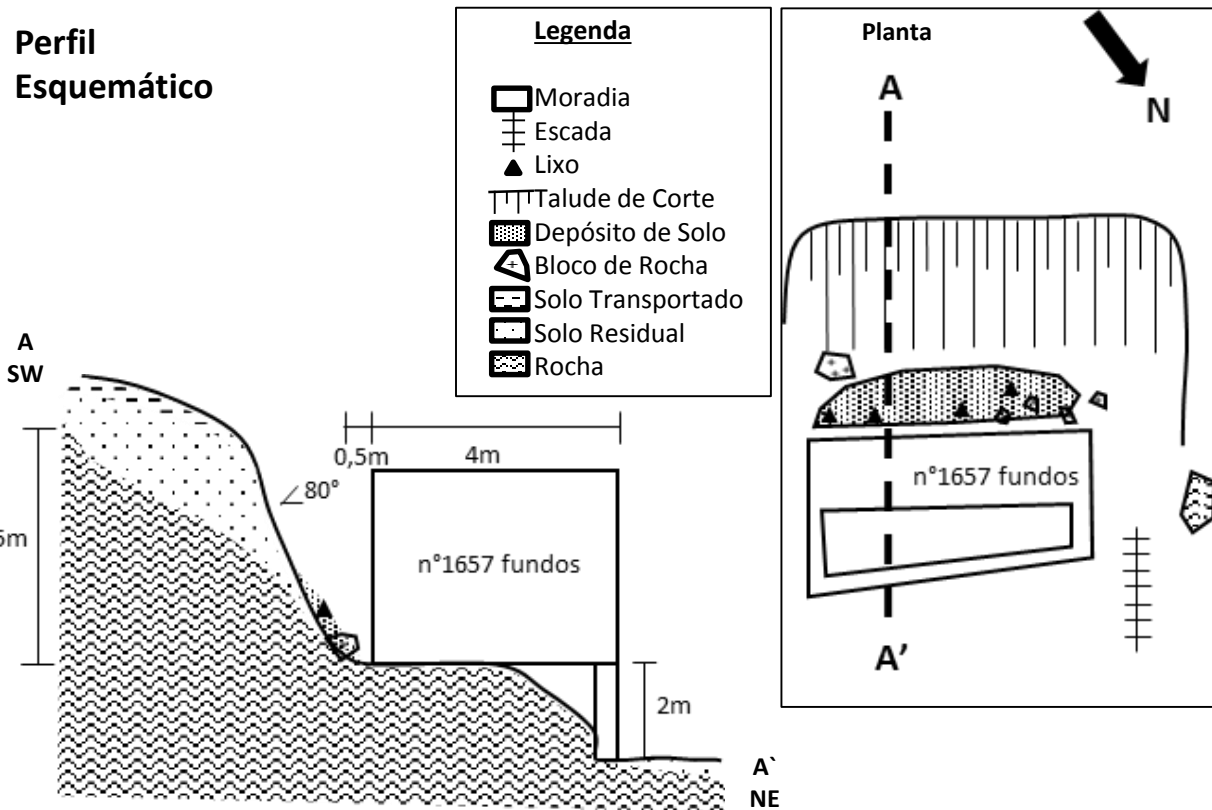
R4a – RISCO MUITO ALTO

(A) Talude de corte com depósito de material no sopé. (B) Distância entre o material depositado e a residência n°1657 (fundos). (C) Limite entre os setores R4 e R3, destaque para a presença de blocos de rocha. (D) Parte frontal da casa n°1657 (fundos) construída sobre rocha.

O setor compreende somente uma casa - n°1657 fundos – e atualmente não encontra-se habitada. A área está inserida em uma encosta natural de 40 m, com aproximadamente 30° de inclinação, e possui blocos rochosos dispostos sobre o terreno com média de 1m³ de volume. Aos fundos da residência do setor foi identificado um talude de corte com altura máxima de 5,0 m, subverticalizado, distando somente 0,5 m da moradia. No sopé do talude de corte foi observado depósito de material envolvendo solo, blocos de rocha, lixo e vegetação. O setor foi classificado como de risco muito alto devido a elevada altura e inclinação do talude, a pequena proximidade deste à residência e ao considerável número de blocos de rocha dispostos sobre a encosta natural.

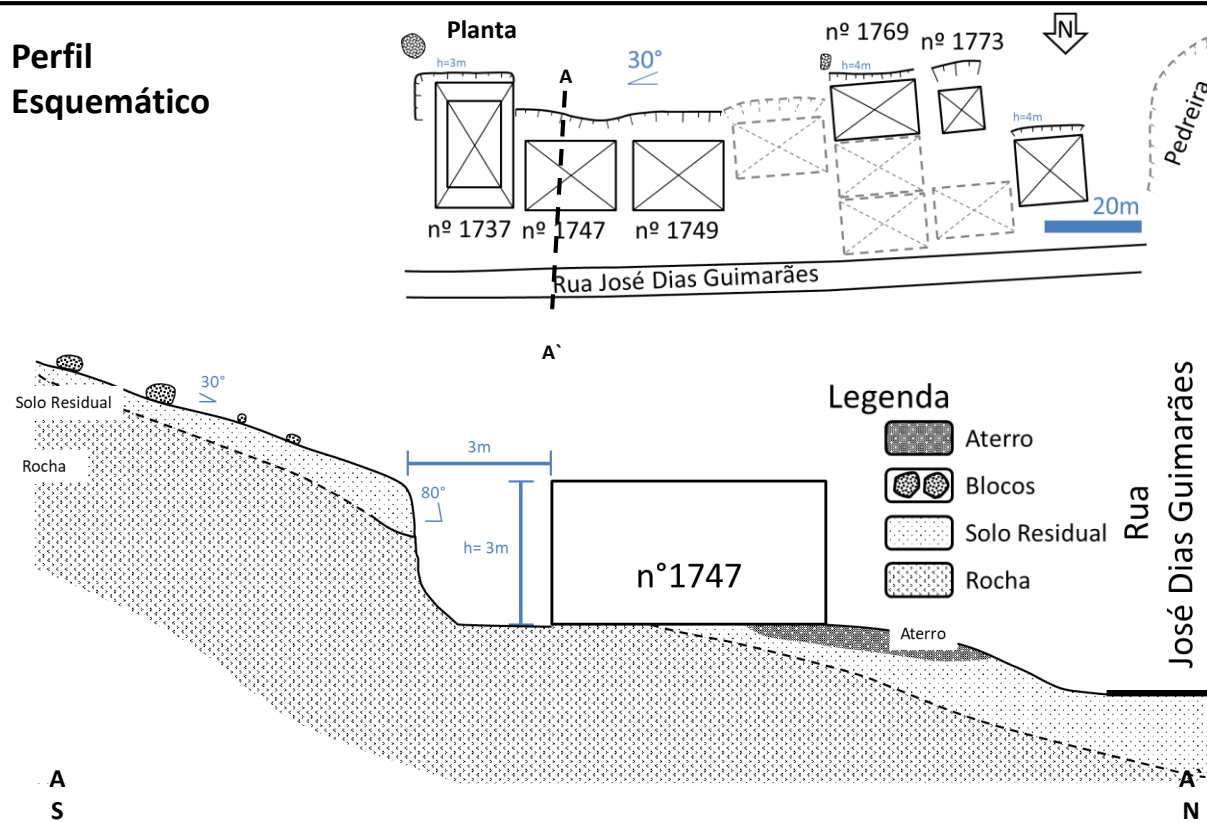
R3d – RISCO ALTO

(A) Encosta com inclinação suave (B) Distância entre a casa 1747 e o talude de corte (C) Talude de corte próximo à casa nº 1769. (D) Talude de corte em rocha, a montante da residência ao lado da pedreira.

Este setor de risco alto está constituído por 6 casas a montante da rua José Dias Guimarães, no terço inferior da encosta. A montante das casas do setor não há outras construções. A encosta natural encontra-se desmatada apesar da presença de poucas árvores e alcança altura de 50m com inclinação suave. Para possibilitar a construção das casas junto a encosta executaram-se cortes de talude individuais a montante das residências com média de 3 metros de altura, inclinações de 60 a 80° e distâncias da base para as casas de 0,5m a 4m. Os taludes de corte expõem solo residual e rocha alterada com estrutura propícia da foliação à queda de blocos, ao mesmo tempo, não há sinais de escorregamento. Blocos de volume considerável (métrico) foram encontrados a montante das cristas, sobre o solo, assim como blocos menores. As casas no setor estão sob risco de escorregamento dos taludes de corte da encosta natural e também de queda/rolamento de bloco.

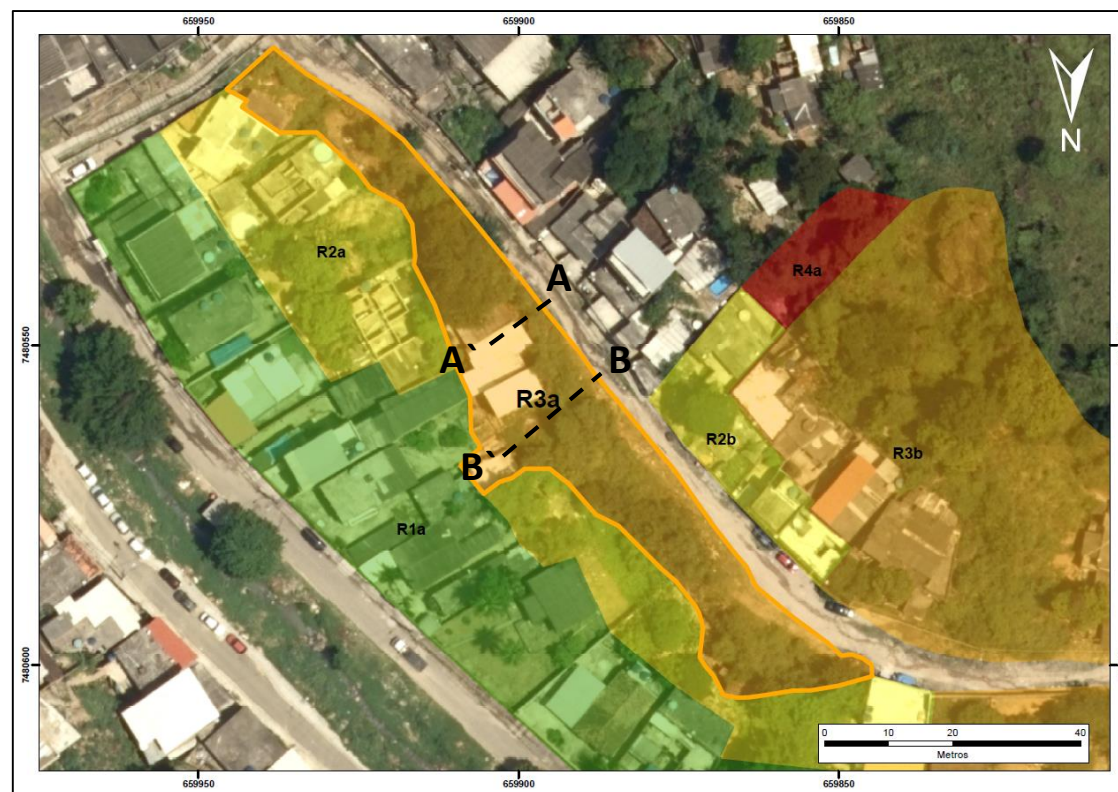
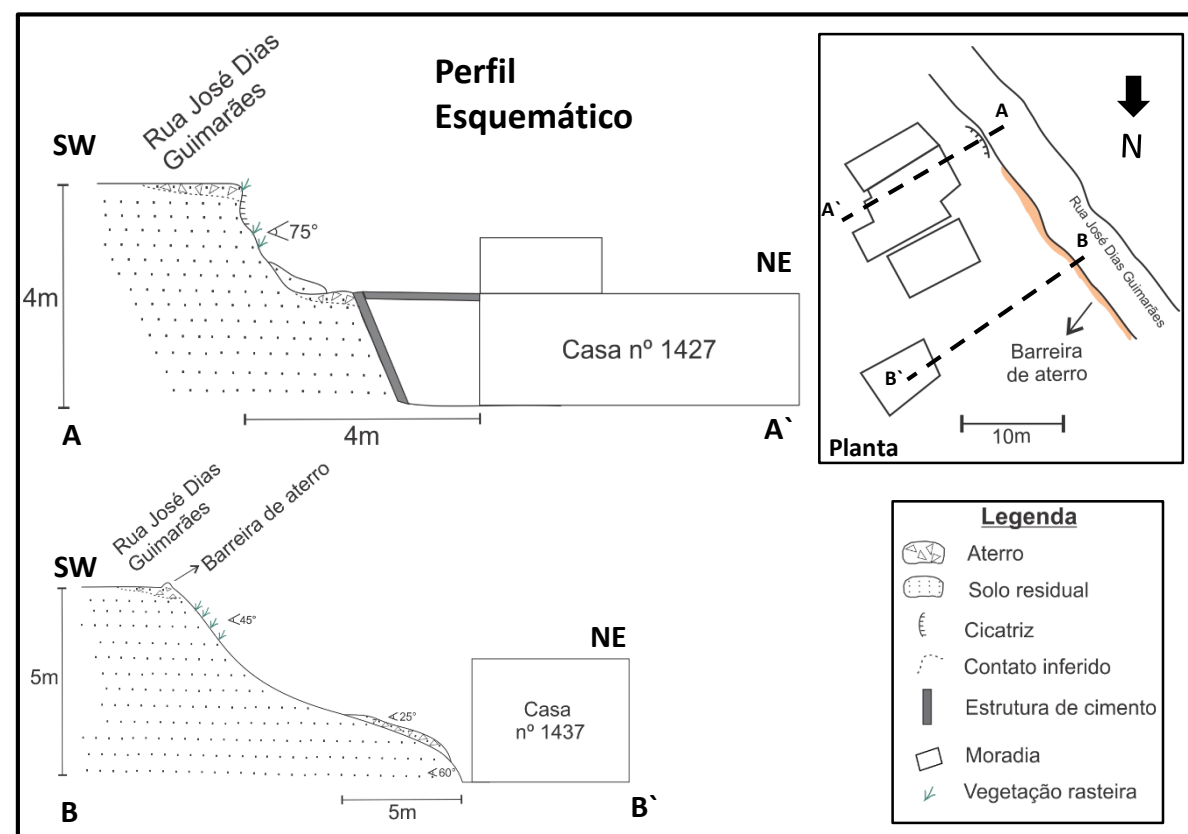
R3a – RISCO ALTO

(A) Cicatriz de escorregamento pretérito a montante da casa nº 1427 da Av. Brasil, notar barreira na lateral da rua para evitar o escoamento de água diretamente nos taludes de corte a jusante da rua José Dias Guimarães. (B) Obra realizada de forma rudimentar para conter escorregamento no talude de corte nos fundos da casa 1427. (C) Talude de corte sem tratamento, colado nos fundos da casa 1437. (D) Talude com material presente inconsolidado: solo, entulho e lixo nos fundos da casa 1437.

Setor de risco alto caracterizado por casas a jusante de taludes de corte com alta inclinação, altura máxima de 5 metros, distando das construções aproximadamente 1 metro. O perfil de intemperismo é composto basicamente por solo residual argiloso, com blocos de solos distribuídos dentro do horizonte, sotoposto por aterro. O sistema de drenagem superficial é inexistente, com lançamento de água servida em superfície e vazamento de tubulações. Uma barreira de aterro foi construída pelos moradores na lateral da rua José Dias Guimarães para evitar que haja o escoamento de água diretamente sobre os taludes a jusante, mas não foi suficiente para evitar o escorregamento atrás da casa 1427 da Av. Brasil. Neste ponto existe uma percolação maior de água subterrânea deixando o solo encharcado e mais suscetível a movimentações. Um muro foi construído, de forma rudimentar, com a intenção de mitigar o risco de novos escorregamentos sobre a casa que já sofrera com tal processo. As evidências de movimentação estão presentes como, árvores inclinadas e cicatriz de escorregamento. Outra situação que chama atenção no setor é um talude com material inconsolidado no topo, muito próximo da residência 1437 da Av. Brasil.

Sugestão de medidas de redução de risco: sistema de drenagem adequado para toda encosta do setor, retaludamento dos taludes de corte com sistema de drenagem superficial adequado; reparo e adequação do muro construído atrás da casa 1427 da Av. Brasil para que sirva como uma contenção; muro de contenção na área que não couber retaludamento, com canaletas de drenagem junto ao muro.

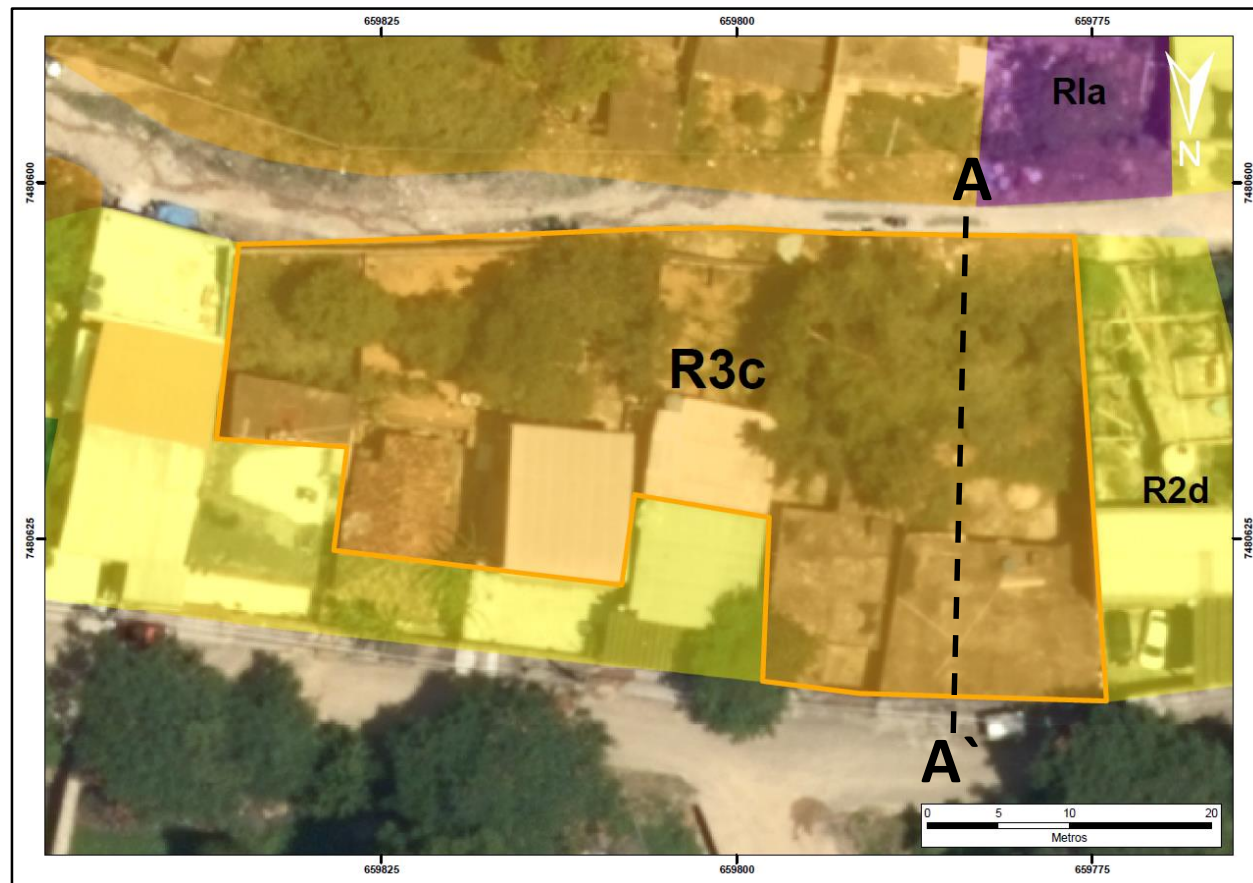
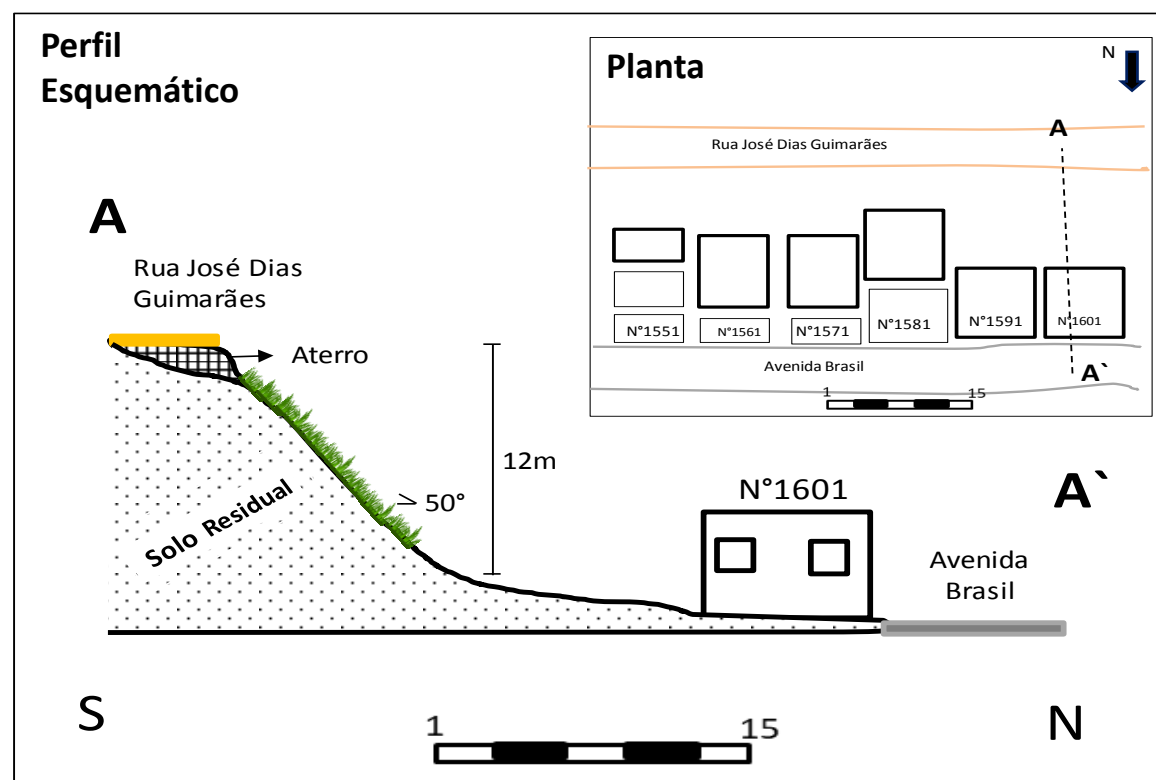
R3c – RISCO ALTO

(A) Encosta natural aos fundos das residências nº1601 e nº1591 da Avenida Brasil, com vegetação rasteira inclinação de 50°, (B) Perfil de aterro no topo do talude, executado para viabilizar o traçado da Rua José Dias Guimarães.

Setor de risco alto, engloba 6 casas a jusante da rua José Dias Guimarães, o acesso a estas casas se dá pela Avenida Brasil e este setor de risco compreende as residências situadas na base da encosta no incluindo as residências nº 1551 até nº1601 da Av. Brasil. De forma geral este domínio é marcado pela existência de um perfil pouco espesso de aterro no topo da encosta natural de até 12m de altura, inclinação de 50°. Apesar de não haver nenhum indício de movimentação o risco alto do setor é dado em função da altura, da inclinação da encosta, distância das residências em relação à base da encosta e do perfil de aterro observado na área, que tornam o cenário propício ao desenvolvimento de processo de movimentação de massa. Há ainda risco de rolamento de blocos que estão soltos na encosta, a 50 metros de altura do local.

Sugestão de medidas de redução de risco: Implantação de um sistema de drenagem com captação de águas pluviais ao longo da encosta e da Rua José Dias Guimarães, execução de muro de contenção que compreenda o perfil de aterro a jusante da via e obras de infraestrutura na Rua José Dias Guimarães. Fixação de blocos soltos a montante da rua.

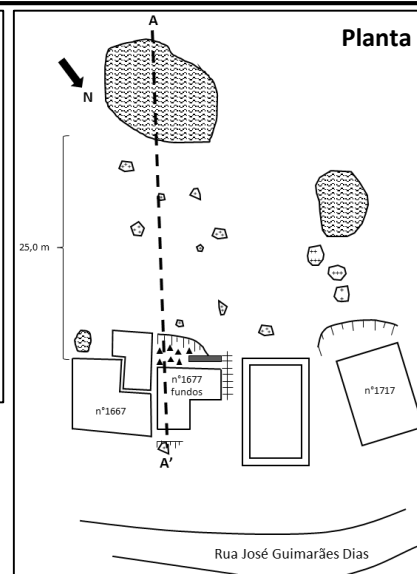
R3b – RISCO ALTO

(A) Afloramento de rocha sã no terço superior da encosta. (B) Vista da encosta a montante das moradias. (C) Destaque para os blocos rochosos dispostos ao longo da encosta. (D) Talude de corte aos fundos da residência com presença de lixo e entulho.

Este setor é caracterizado por uma encosta natural de aproximadamente 40,0m de altura e 30° de inclinação, composta por solo residual, solo transportado, afloramento rochoso e blocos de rocha. O talude de corte mais expressivo foi observado aos fundos da residência n° 1677, com inclinação subvertical, altura máxima de 4,0m, distando somente 1,5m da casa. Neste local, um muro de concreto foi construído aos fundos da residência envolvendo apenas uma parte do talude de corte. No terço superior da encosta há um afloramento rochoso com aproximadamente 8,0m de altura, o afloramento possui uma cavidade onde foram implantadas colunas rudimentares de blocos de rocha com a intenção de estabilizar a porção superior do maciço. Ao longo da encosta foram observados inúmeros blocos rochosos incorporados ao solo. Cabe destacar a presença de lixo e entulho ao longo da encosta e nos taludes de corte. Na encosta o sistema de drenagem é inexistente, e nos fundos da casa n° 1677 foram identificadas canaletas e caixa de passagem de precária eficiência. Segundo informações da moradora, durante fortes chuvas há um escoamento de grande volume de água na encosta. Devido a considerável altura e a inclinação da encosta natural e dos cortes de talude, somando a pequena distância às residências, o setor é classificado como de risco alto.

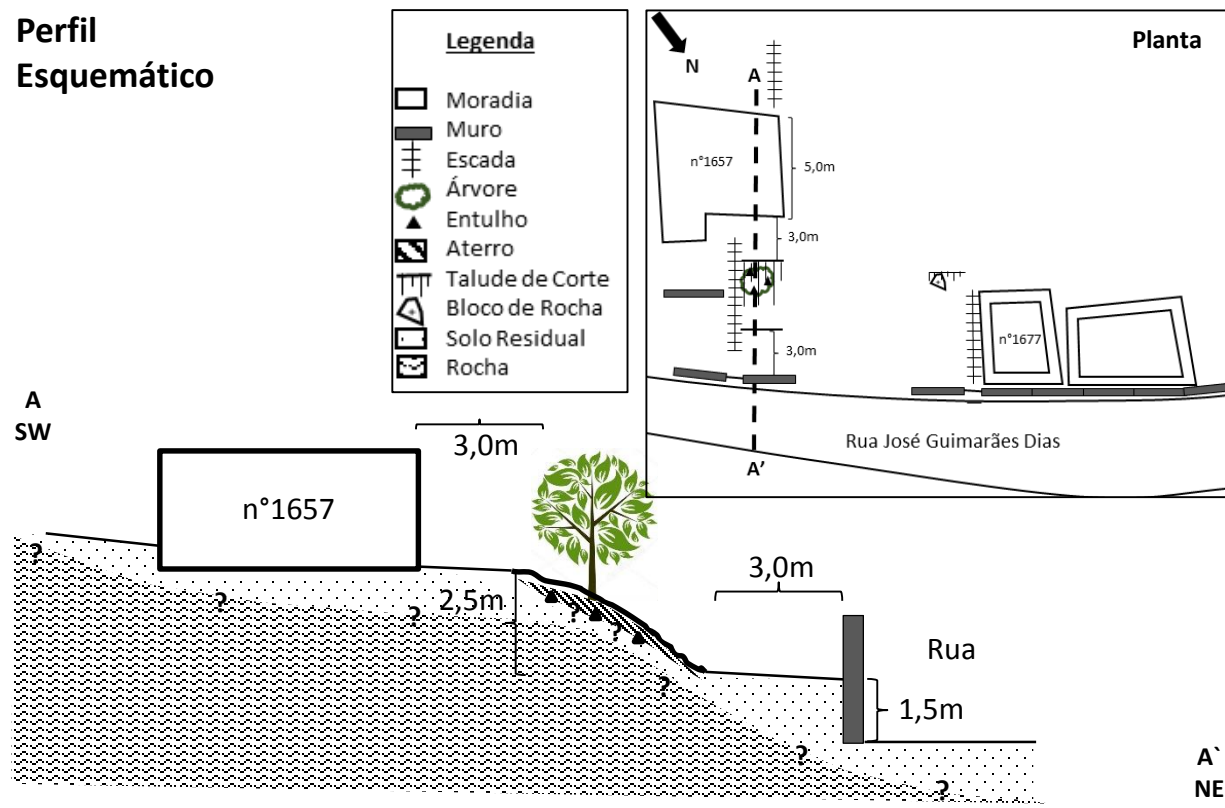
R2b – RISCO MÉDIO

(A) Vista dos fundos da residência n°1657. (B) Talude de aterro e solo localizado a frente da residência n°1657. (C) e (D) Áreas impermeabilizadas situadas no setor.

Setor de risco médio que compreende três moradias dispostas ao longo da via de acesso, Rua José Dias Guimarães. A área é caracterizada por terrenos de suave inclinação, onde alguns taludes de corte e aterro, com inclinação de 60° a subvertical, foram executados para a implantação das moradias. Os taludes de corte possuem altura máxima de 2,5 m e são compostos por solo e entulho. Não há um sistema de drenagem superficial implantado no setor, porém, como a área é majoritariamente impermeabilizada com concreto, a infiltração de águas pluviais no solo é baixa. Sendo assim, a falta de evidências de movimentação e os poucos condicionantes resultam em risco médio de escorregamentos.

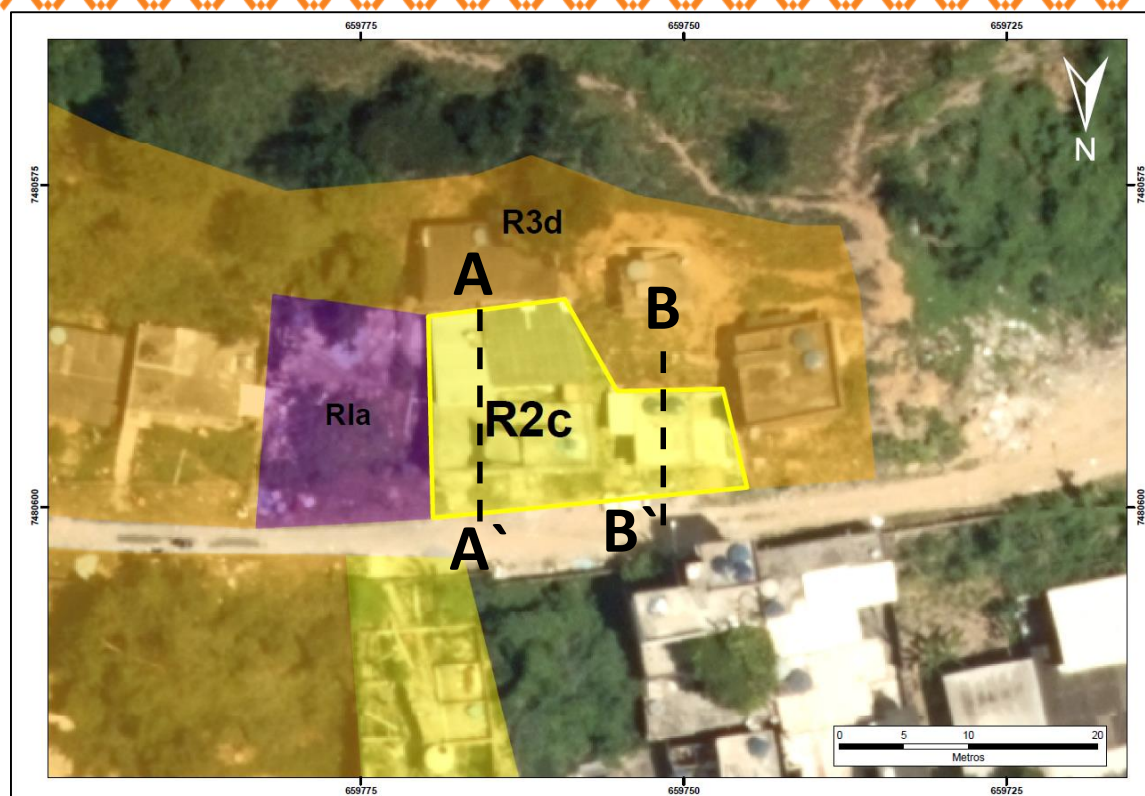
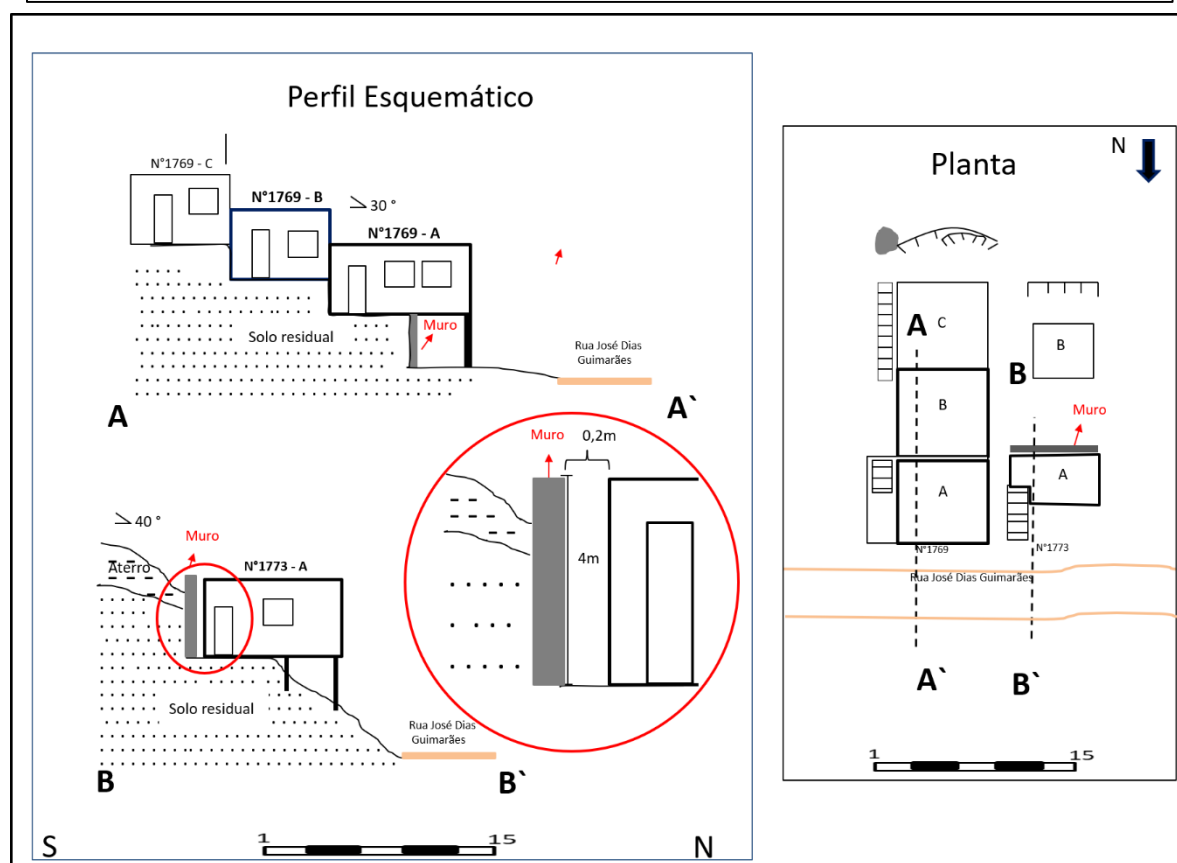
R2c – RISCO MÉDIO

(A) Frente das casas localizadas na Rua José Dias Guimarães (nº1769 e nº1773) para onde se configuram o risco médio de escorregamentos, (B) Fundos da casa nº1773, onde fora executado muro do contenção e (C) Lateral das residências nº 1769 e fundos da casa nº1773.

Setor de risco médio composto por 3 casas localizadas na rua José Dias Guimarães, duas residências situam-se no terreno de nº1769 e uma residência no nº1773. As duas residências em risco do nº1769, correspondem às duas primeiras casas do terreno, onde não há nenhum indício de movimentação e poucos condicionantes, na garagem foi executado muro de contenção no talude de corte. Para a casa nº1773, o risco médio estabelecido se configura a partir da execução do muro do contenção nos fundos da casa que atua na mitigação do risco e ausência de indícios de movimentação.

Sugestão de medidas de redução de risco: Sistema de drenagem superficial adequado.

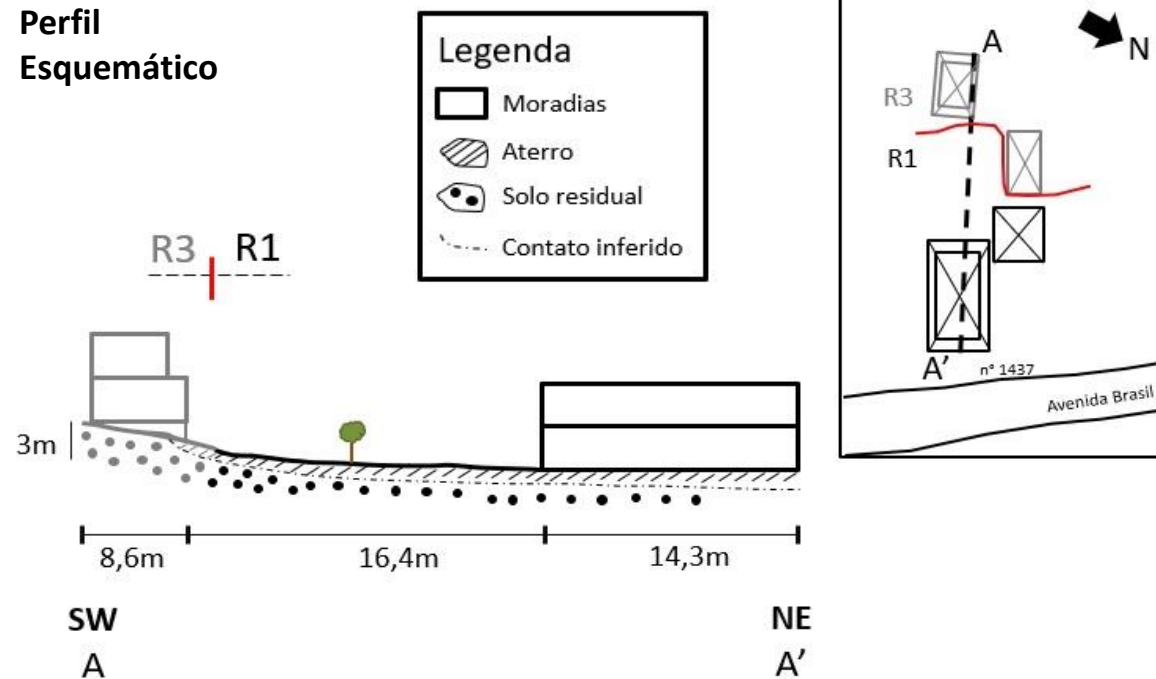
(A) Terreno plano entre as residências do terreno n° 1437. (B) Área impermeabilizada próxima a escadaria entre a Avenida Brasil e Rua José Dias Guimarães.

Setor de risco baixo que compreende a área aplainada, no geral na primeira linha de casas da Avenida Brasil. O trecho próximo a escadaria de acesso a Rua José Dias Guimarães possui inclinação maior que 5°, mas o terreno foi impermeabilizado e reduziu a suscetibilidade das moradias. Devido a ruptura de uma tubulação da CEDAE na Rua José Dias Guimarães há percolação de água pelo terreno.

Sugestão de medidas de redução de risco: aperfeiçoamento e manutenção da drenagem superficial no setor.
