## NÚCLEO DE ANÁLISE E DIAGNÓSTICO DE ESCORREGAMENTOS

### MAPEAMENTO DE RISCO

### A ESCORREGAMENTOS NA LOCALIDADE

Austin - Nova Iguaçu, RJ

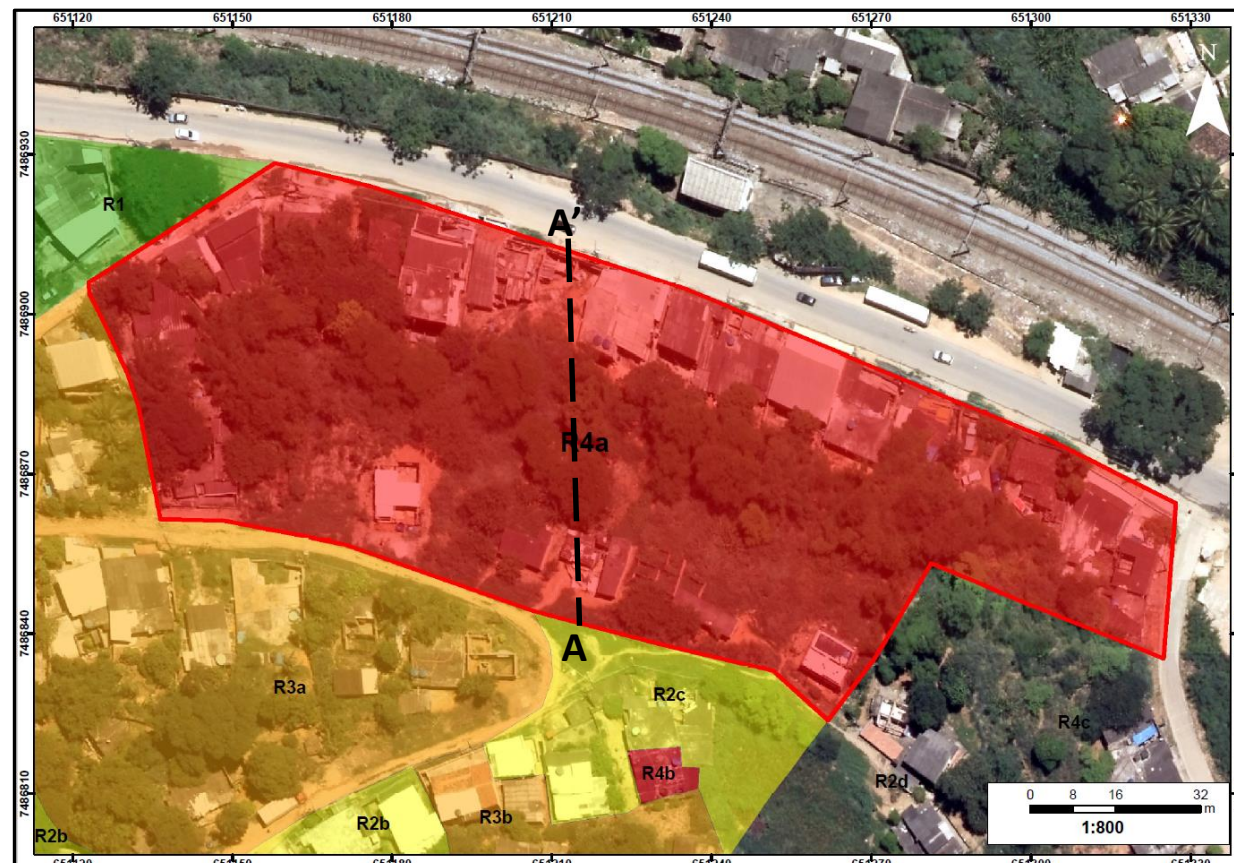
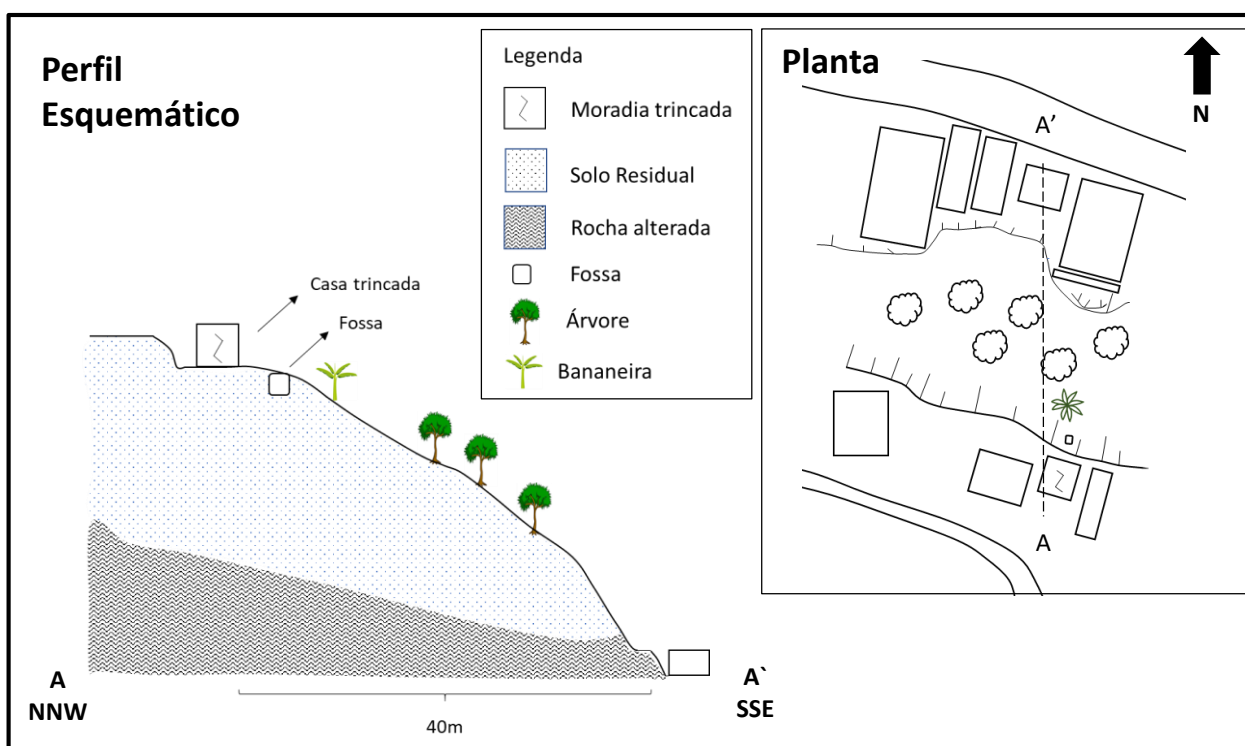
R4a – RISCO MUITO ALTO

(A) Talude de corte no sopé da encosta natural. (B) Afloramento de rocha alterada. (C) Escorregamento pretérito. (D) Muro identificado nos fundos da residência nº367.

Extenso setor de risco muito alto localizado no terço inferior da encosta, ao longo da Avenida dos Inconfidentes. A área é caracterizada por uma encosta natural de 20 metros de altura, com aproximadamente 40° de inclinação e constituída por um espesso solo residual no topo e afloramento de rocha alterada e fraturada em seu sopé. Os taludes de corte executados de forma rudimentar chegam a 5,0 m de altura e variam de 60° a 90° de inclinação distando até 4,0m das residências, no entanto essa distância varia podendo chegar a 0. O sistema de drenagem é inexistente e corrobora para a instabilidade do terreno, onde foram observadas cicatrizes de escorregamentos pretéritos. Também foi observado a utilização de fossas ao longo de todo o setor. Foi observado um muro nos fundos da residência nº367 da Av. dos Inconfidentes, no entanto não foi possível ter acesso a localidade para avaliar o risco atual, dessa forma, a residência foi inserida no domínio de risco muito pertinente ao setor das residências vizinhas.

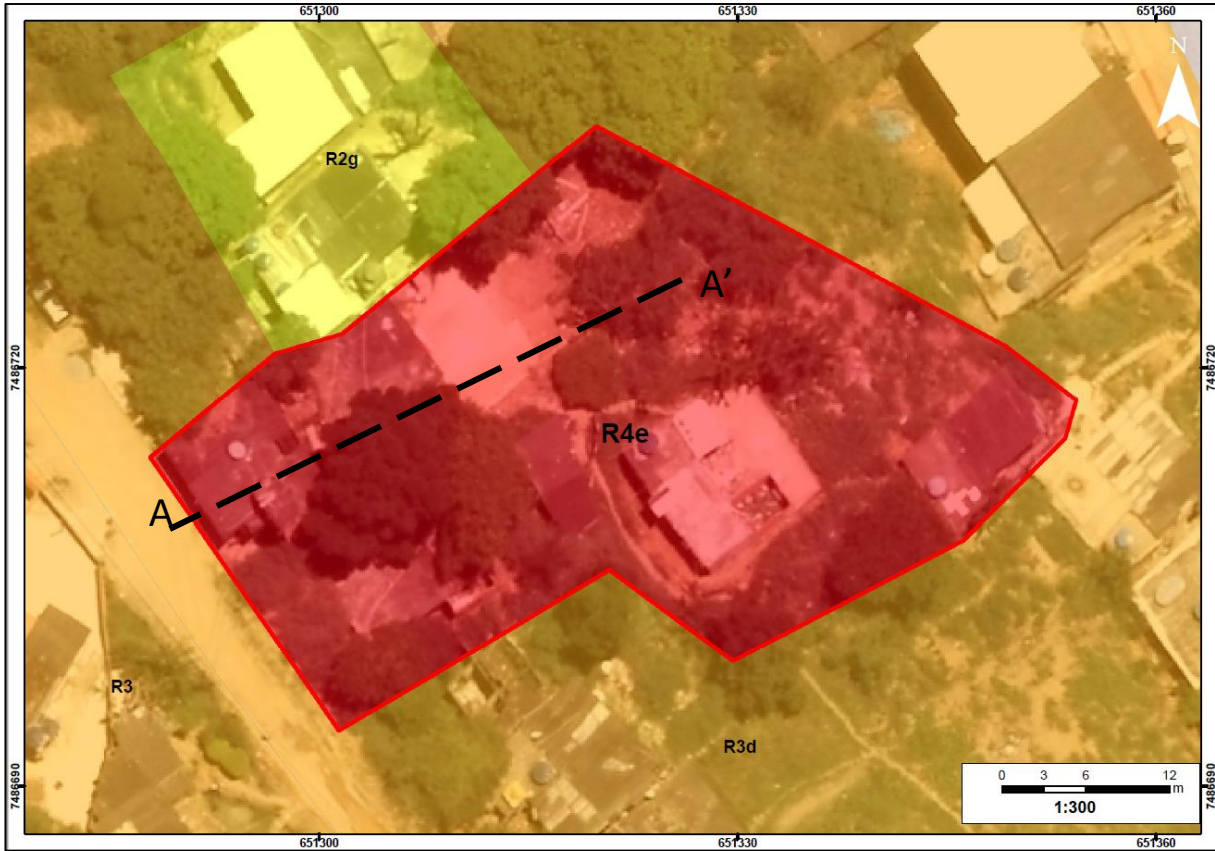
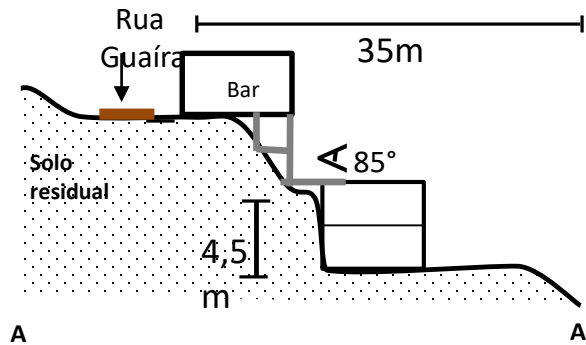
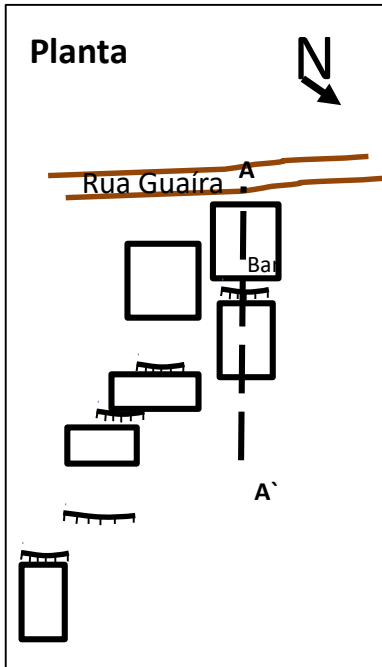
Setor: NI-DPO-02  
Data: 12/11/2018  
R4e - RISCO MUITO ALTO

(A) Acesso muito precário às residências; (B) Talude de corte a montante de uma residências; (C) Lixo a montante do talude de corte e (D) vista do talude a montante da residência sob risco muito alto.

Setor de risco muito alto, com inclinação do talude de corte entre 60° a 85°, é possível observar feições erosivas nos taludes expostos, cortes verticalizados dos taludes para viabilizar a execução das casas, estruturas das fundações da residências executadas de maneira caótica que causam sobrepeso no terreno, presença de lixo na meia encosta e acesso precário à área, que corresponde a uma escada deteriorada onde é possível observar trincas devido à processos erosivos do solo. Não há na área execução de obras de captação de drenagens superficiais e obras contenção de taludes.

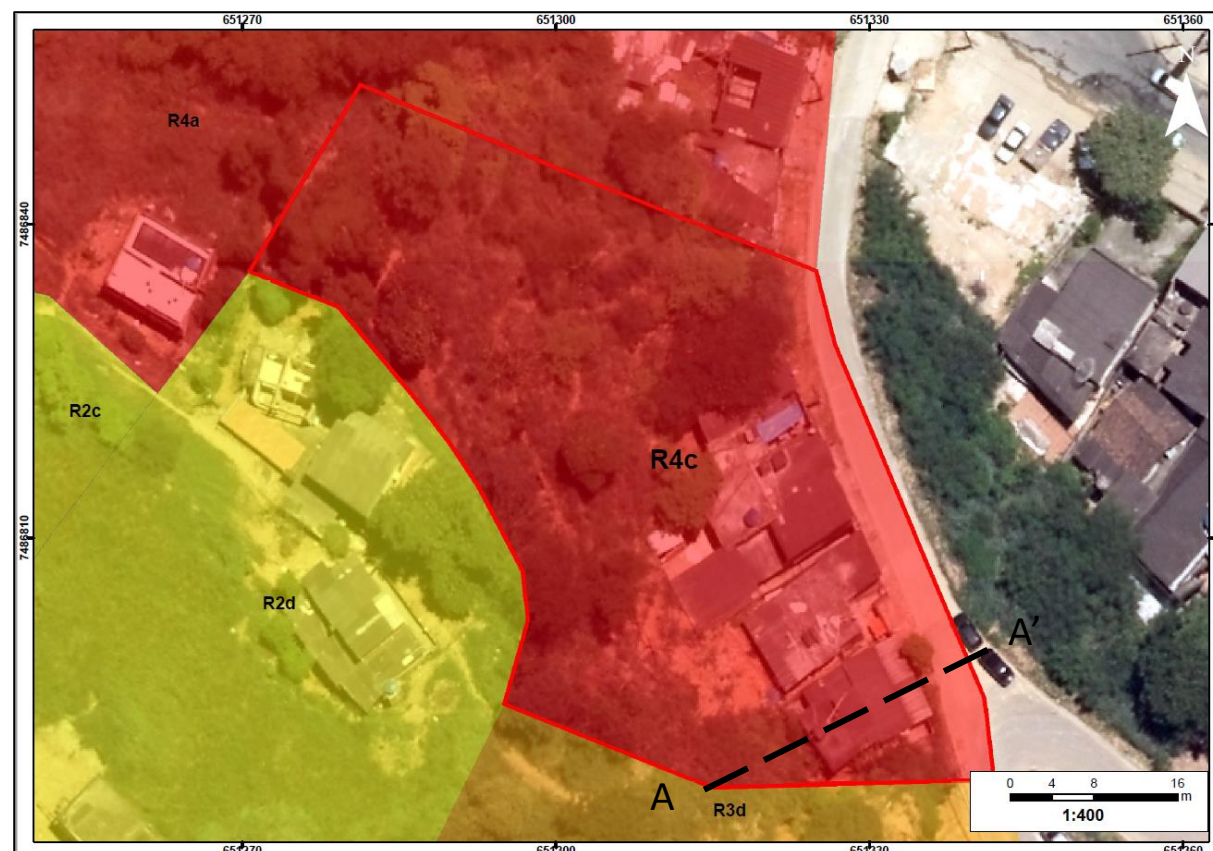
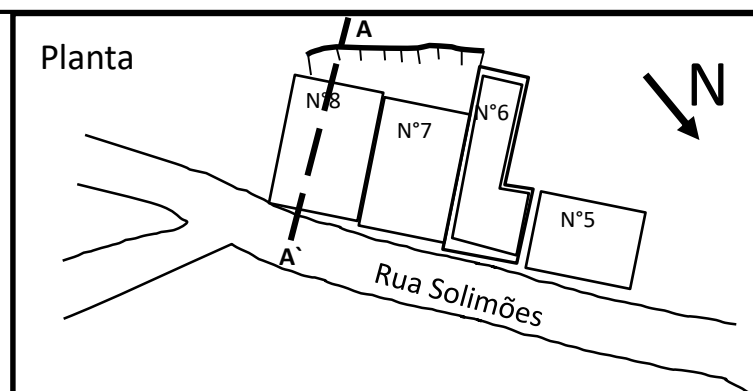
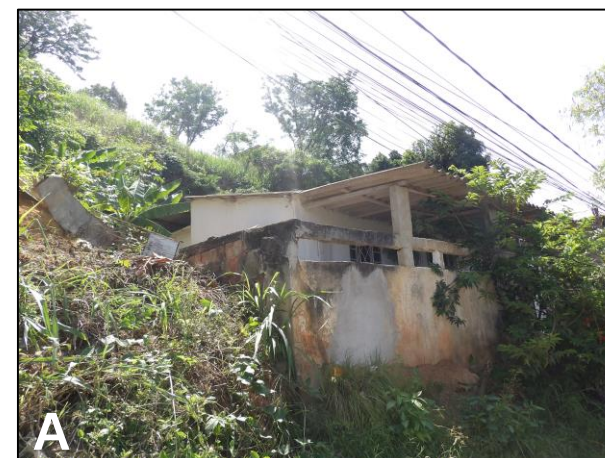
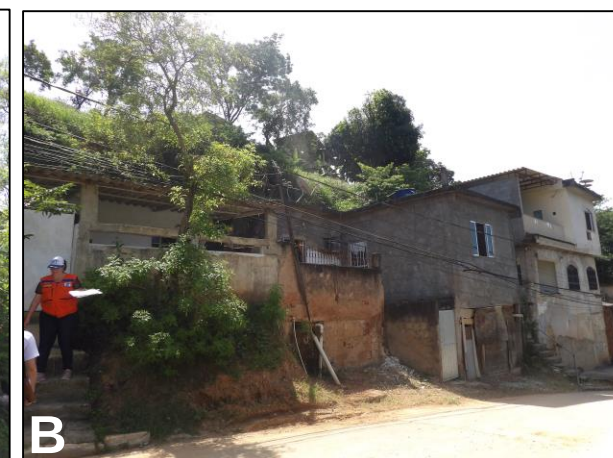
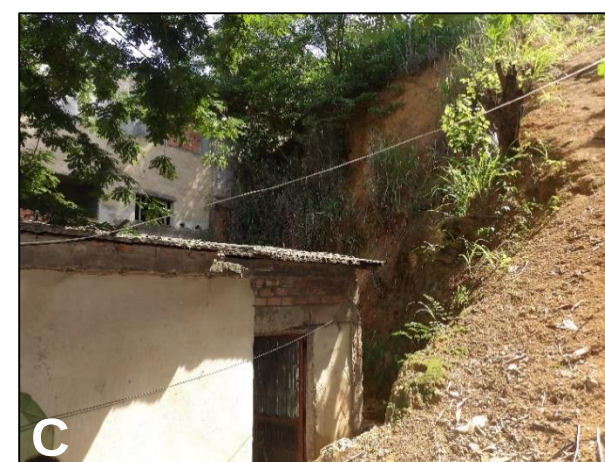
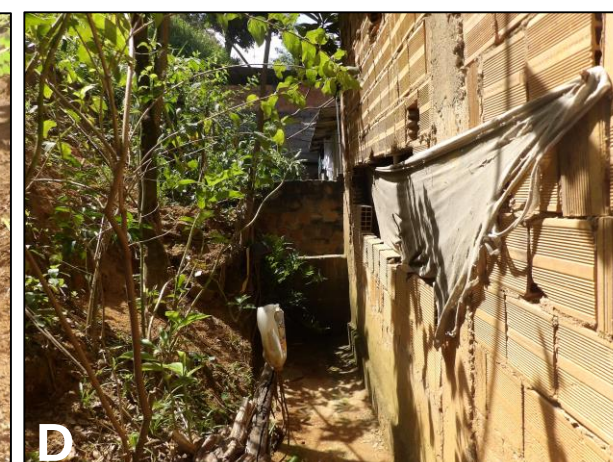
R4c - RISCO MUITO ALTO

(A) e (B) Frente das residências pertencentes ao setor de risco muito alto a jusante da Rua Solimões (C) e (D) Fundos de moradias no setor de Risco muito alto, onde já ocorrera deslizamentos.

Setor de risco muito alto, com inclinação do talude de corte entre 60° a 85°, e no máximo 8m de altura, as casas estão próximas da base do talude e já ocorrera destruição parcial de algumas paredes dos fundos desta linha de residências em função de escorregamentos pretéritos, é possível observar cicatrizes destes processos no terreno bem como pequenos depósitos de escorregamentos. Não há na área execução de obras de captação de drenagens superficiais e obras contenção de taludes.

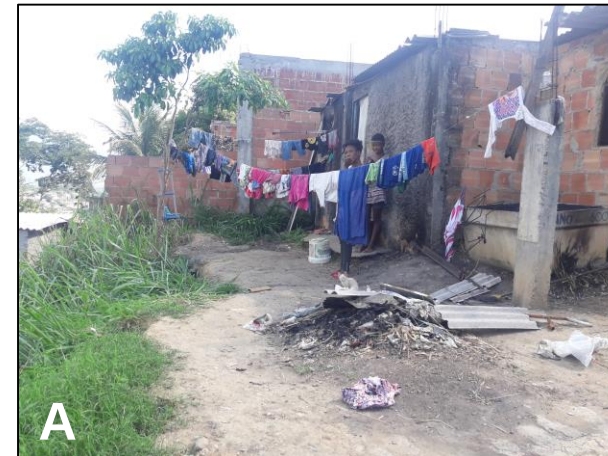
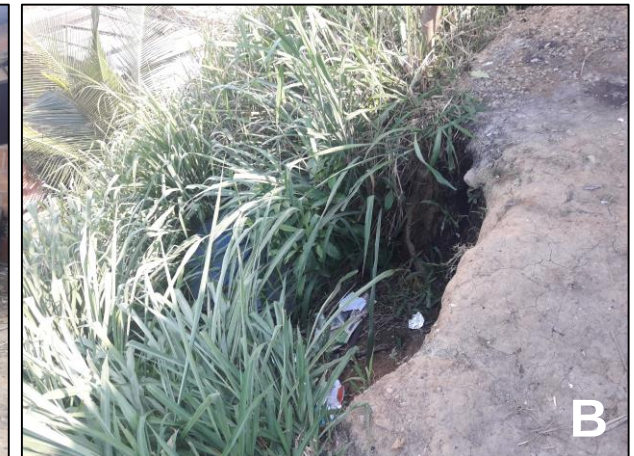
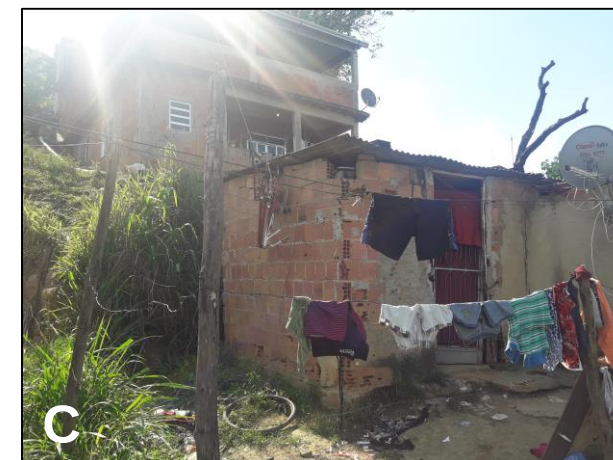
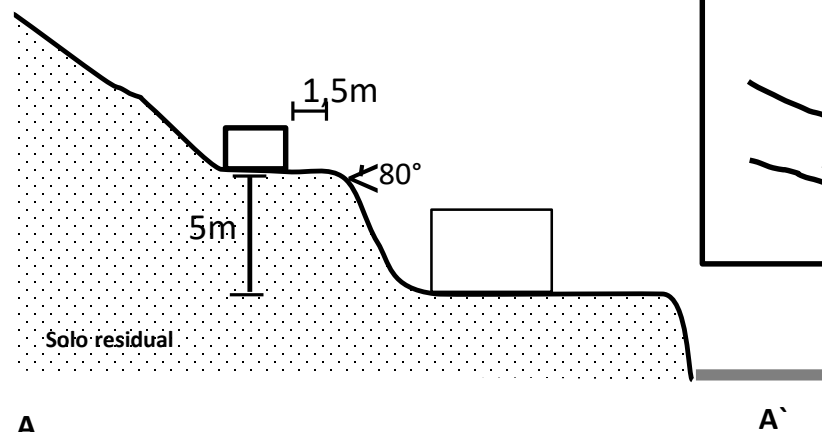
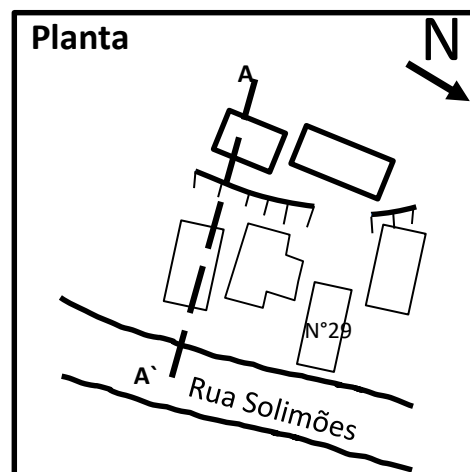
R4h - RISCO MUITO ALTO

(A) e (B) Talude de corte a jusante das residências com feições erosivas e pequenas cicatrizes; (C) Residência com estrutura precária próxima ao talude de corte.

Setor de risco muito alto, com inclinação do talude de corte entre 60° a 85°, e no máximo 8m de altura. As três casas situadas aos fundos da do terreno n°29, da Rua Solimões, possuem estruturas frágeis que aumentam a vulnerabilidade destas, há presença de pequenas cicatrizes no talude de corte a jusante das casas, bem como há presença de feições erosivas. Não há na área execução de obras de captação de drenagens superficiais e obras contenção de taludes.

Sugestão de medidas de redução de risco: implantação de sistemas de drenagem e obras de contenção contra erosão e escorregamentos..

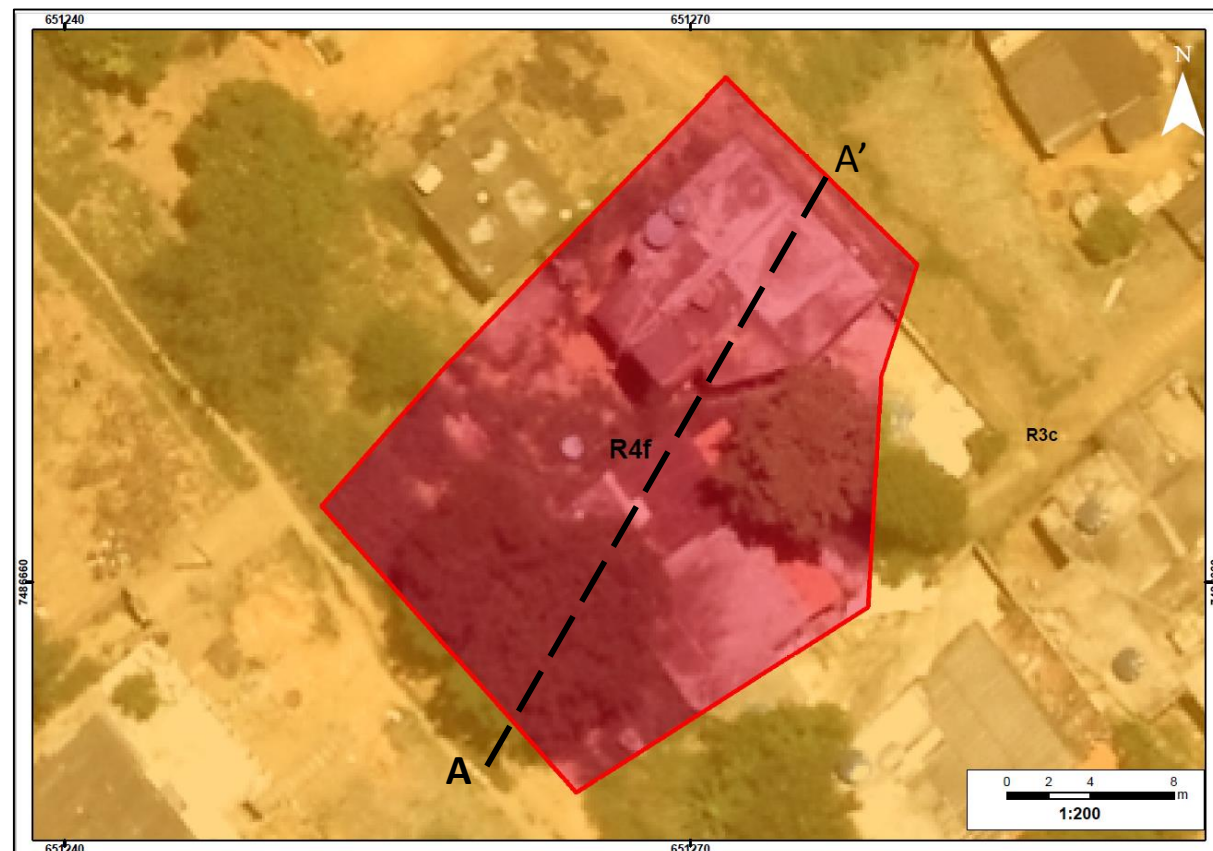
R4f – RISCO MUITO ALTO

(A) Distância entre o muro e a moradia. (B) Muro embarrigado. (C) Trinca se abrindo no muro. (D) Continuação do talude sem muro, aos fundos da casa.

O setor avaliado inclui duas moradias em meia encosta, a inclinação do setor em média é de 40°, todavia foram escavados taludes subverticais para a construção das casas. A fim de conter o talude entre as casas foi edificado um muro de blocos de concreto com barbacãs que encontram-se entupidos, não permitindo o escoamento adequado da água e tendo como consequência o embarrigamento e a abertura de trincas no muro. Apesar da impermeabilização da área imediatamente acima do talude, todo o terreno aos fundos da residência está exposto a infiltração das águas pluviais, o que sobrecarregou a capacidade de escoamento dos barbacãs. Como não foi permitido acessar a moradia não sabemos se há trincas nas paredes ou no terreno. Com exceção dos barbacãs, não há sistema de drenagem setor. Há risco muito alto de queda do muro e do movimento atingindo as moradias.

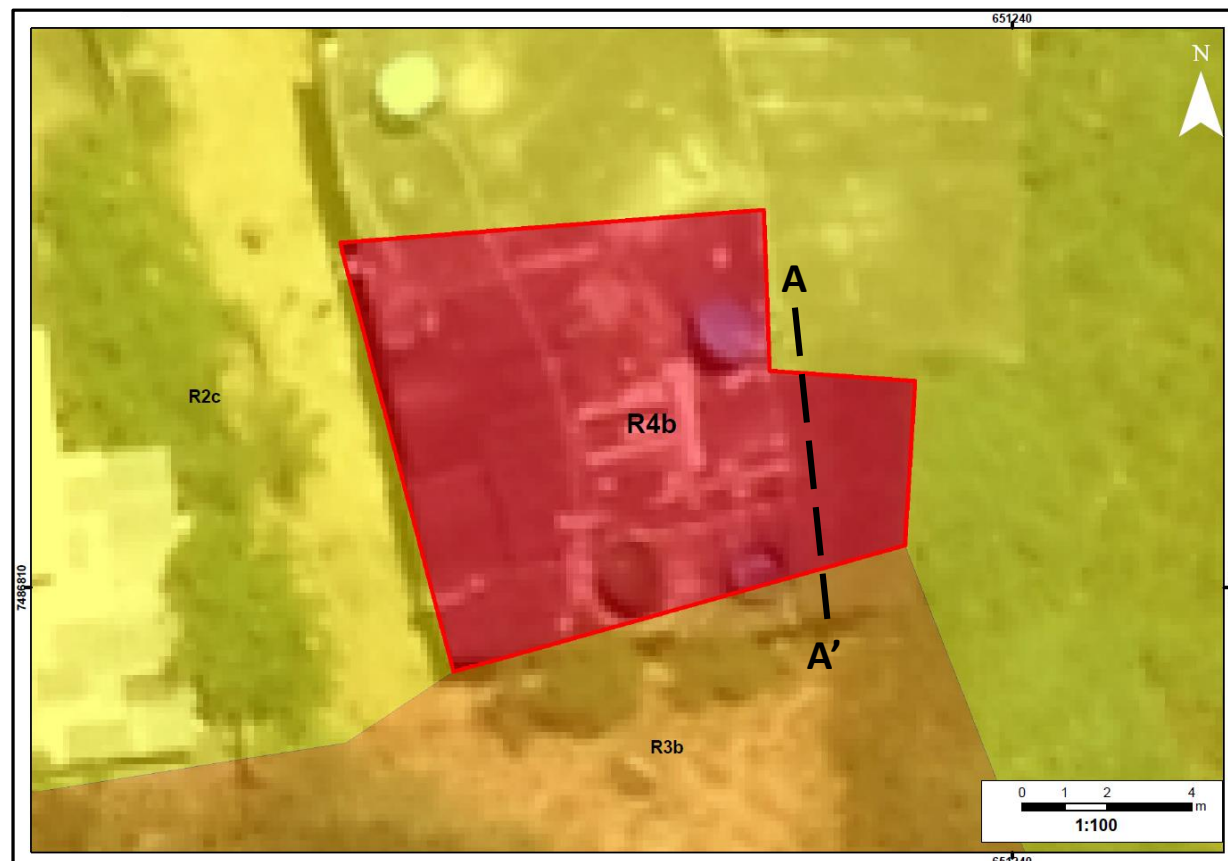
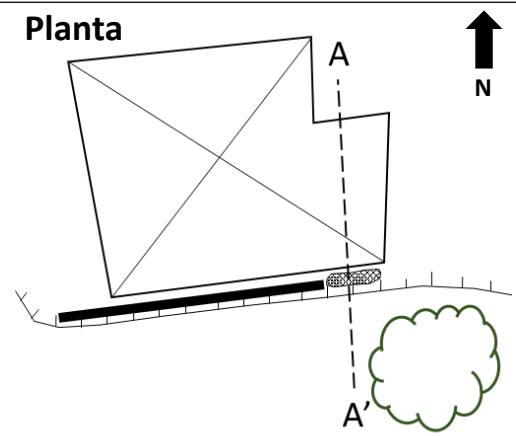
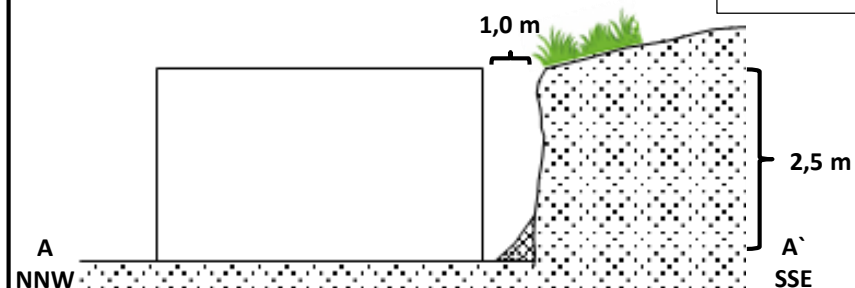
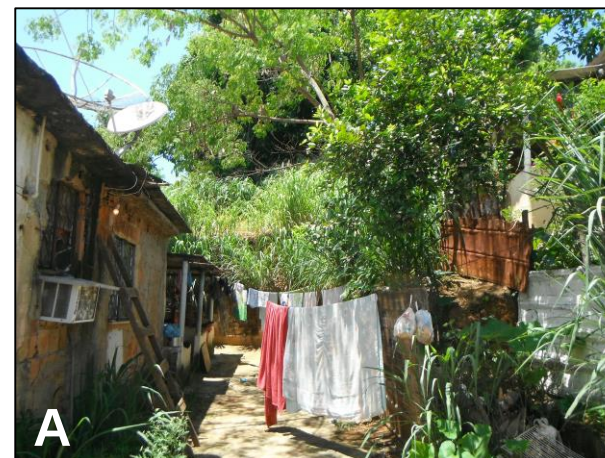
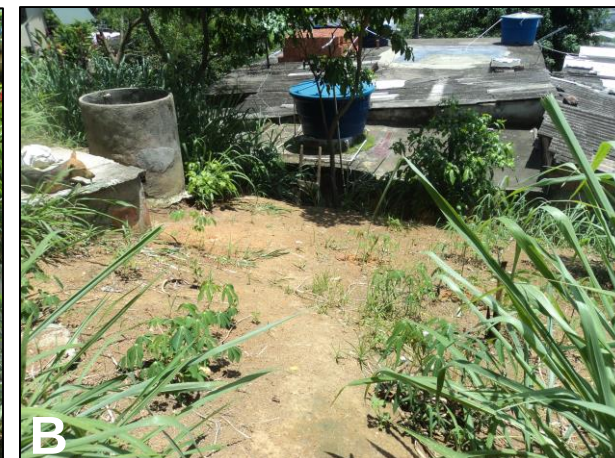
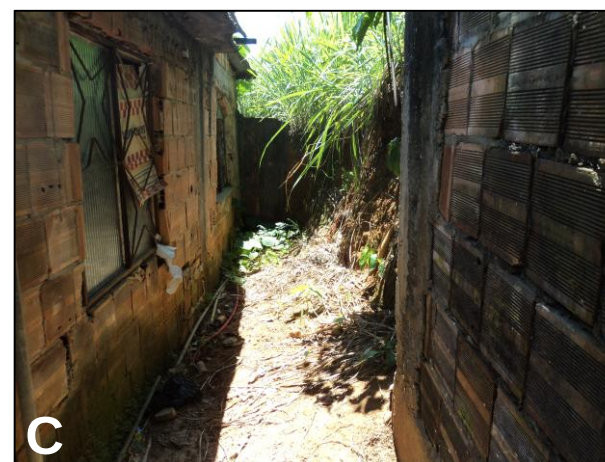
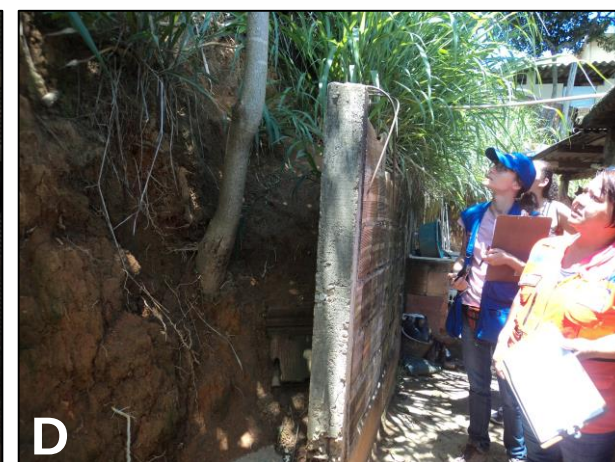
Setor: NI-DPO-06  
Data: 13/11/2018  
R4b – RISCO MUITO ALTO

(A) Residência nº52 localizada no setor. (B) Vista a montante do talude de corte. (C) Localidade do talude com depósito de material. (D) Muro de alvenaria contemplando uma parte do talude de corte.

O setor compreende somente uma residência identificada pela numeração 52, localizada na rua Guáira. Aos fundos da residência, distando somente 1,0 m, foi identificado um talude de corte com altura de 2,5 m e aproximadamente 80° de inclinação. Parte do talude possui um muro de alvenaria e na localidade não contemplada com o muro foi observado depósito de material envolvendo solo e vegetação, evidenciando assim sua instabilidade. O setor foi classificado como de risco muito alto devido a elevada altura e inclinação do talude, a pequena proximidade deste à residência, a presença de material mobilizado e a vulnerabilidade estrutural da casa.

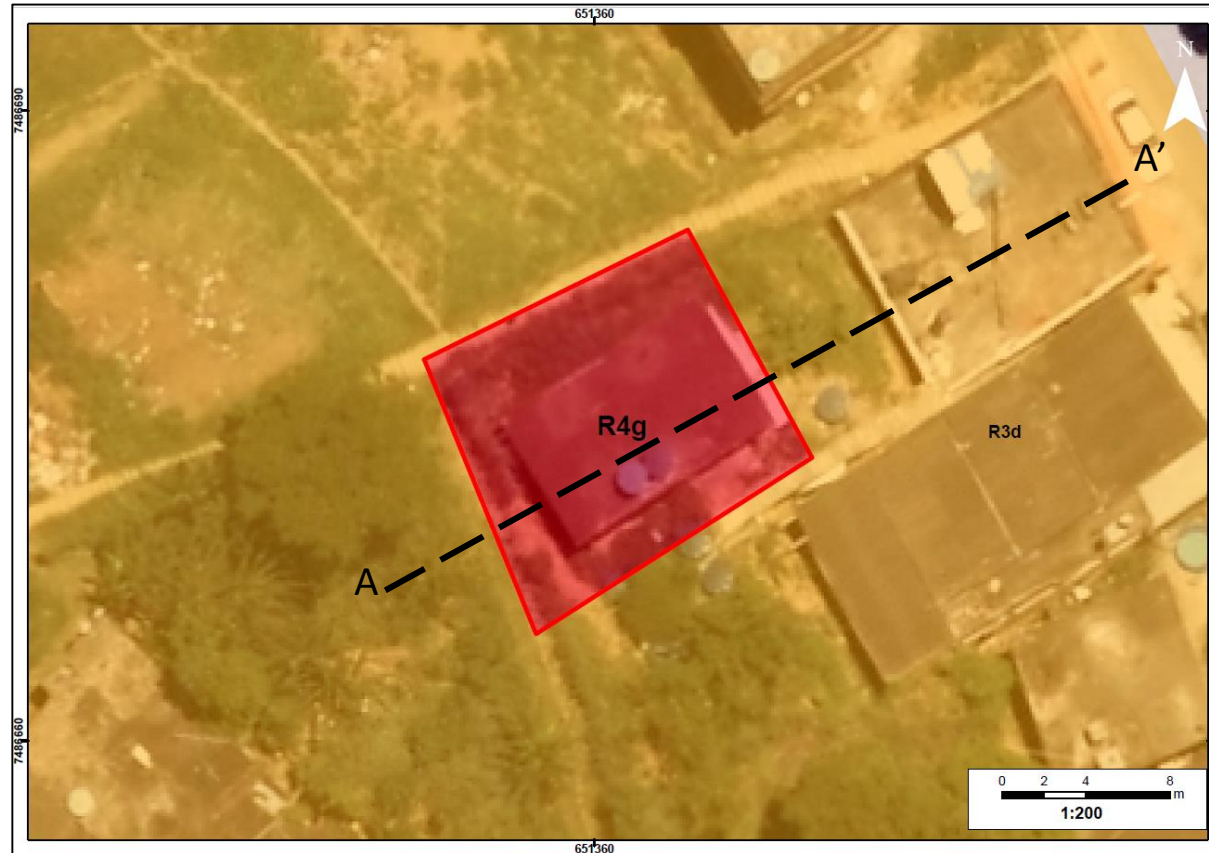
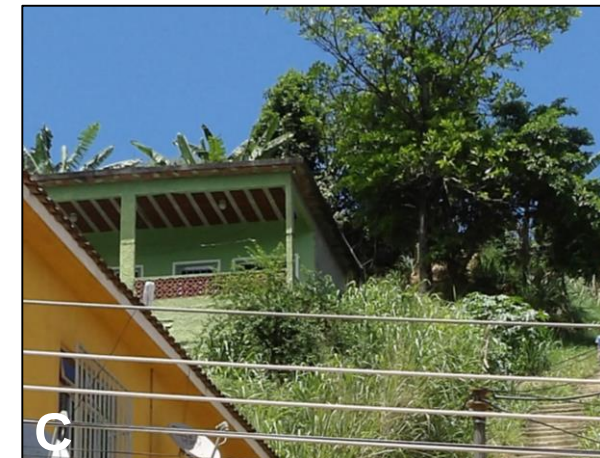
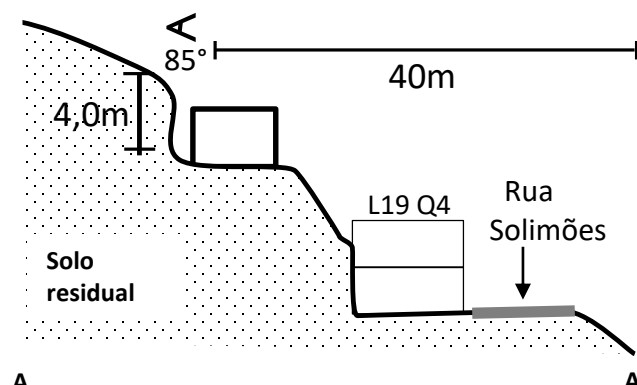
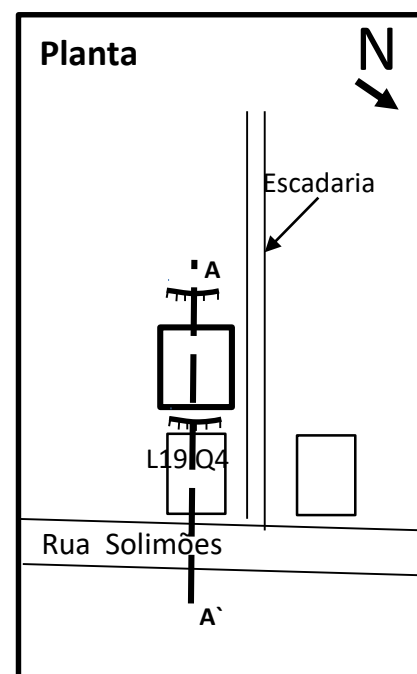
R4g - RISCO MUITO ALTO

(A) Vista da lateral da residência sob risco muito alto; (B) Área a montante da residência com presença de bananeiras e mamões; (C) Vista frontal da residência.

Setor de risco muito alto, com inclinação do talude de corte entre 60° a 85°, é possível observar no terreno a montante da residência presença de bananeiras e mamões que são vegetações indicativas de solos frágeis, existem taludes de cortes a montante e a jusante da casa, há presença de lixo na meia encosta e o acesso à área é precário correspondendo a uma escada. Não há na área execução de obras de captação de drenagens superficiais e obras contenção de taludes.

Sugestão de medidas de redução de risco: implantação de sistemas de drenagem e obras de contenção contra erosão e escorregamentos..

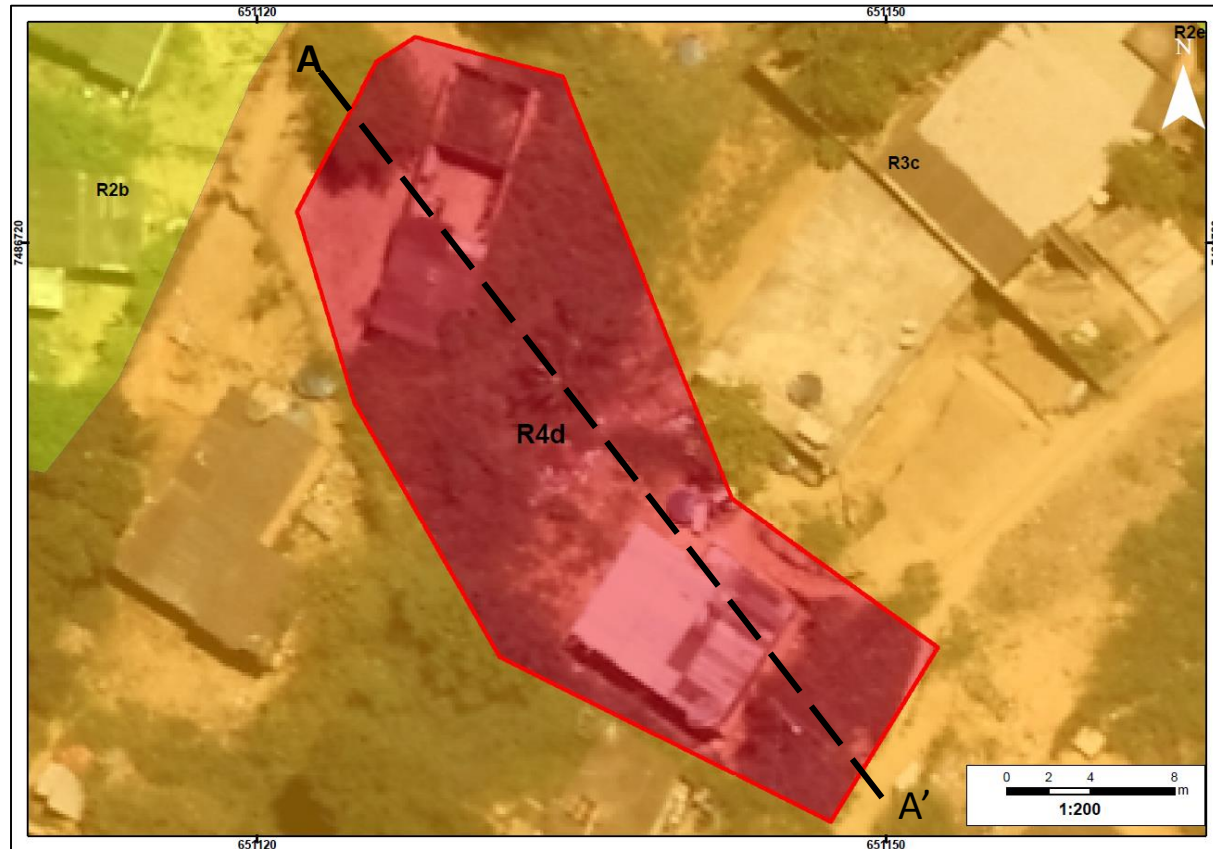
R4d – RISCO MUITO ALTO

(A) Moradia na Rua Itapoã, despejando água servida no aterro. (B) Vista a partir do aterro sobre a casa abandonada com a cerca inclinada. (C) Trinca no aterro. (D) Vista da encosta a montante da casa abandonada.

Setor de risco muito alto que compreende duas moradias separadas por um depósito de aterro bastante instável. O aterro foi depositado sobre uma encosta de 05 metros de altura e 70° de inclinação a fim de tornar retilíneo o terreno da moradia localizada na Rua Itapoã. O aterro inconsolidado tem sua instabilidade mais comprometida devido ao irregular descarte das águas servidas sobre o depósito. Este material está em efetivo movimento, sendo observada a inclinação da cerca limítrofe do terreno, a ocorrência de pequeno escorregamento no aterro com a presença de trincas logo acima. A 03 metros da base da encosta há uma casa abandonada que foi incluída no setor, uma vez que poderá ser atingida no caso de escorregamento do depósito de aterro.

Sugestão de medidas de redução de risco: Construção de sistemas de drenagem superficial e de esgoto, com o correto direcionamento das águas servidas; remoção do material instável e a impermeabilização do terreno a frente da casa na Rua Itapoã; construção de um muro de contenção aos fundos da casa abandonada (se voltar a ser habitada).

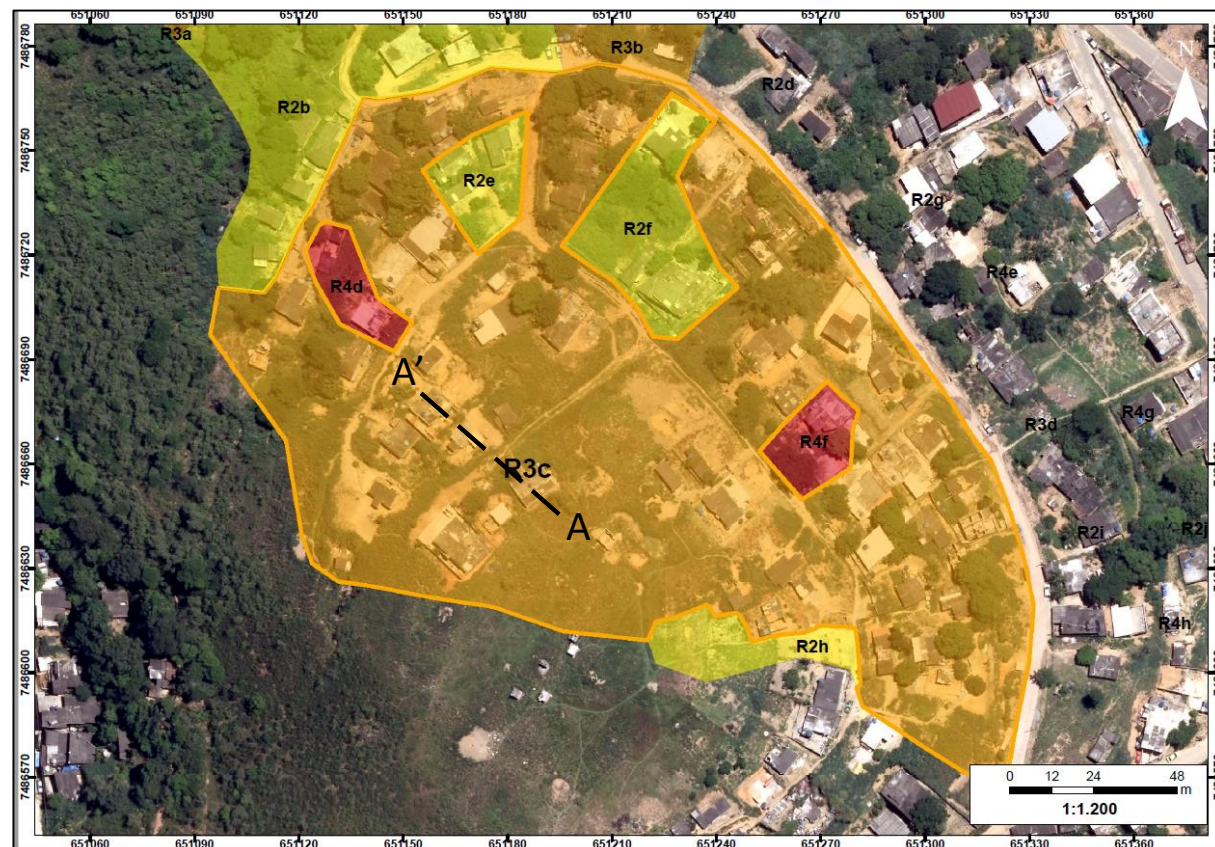
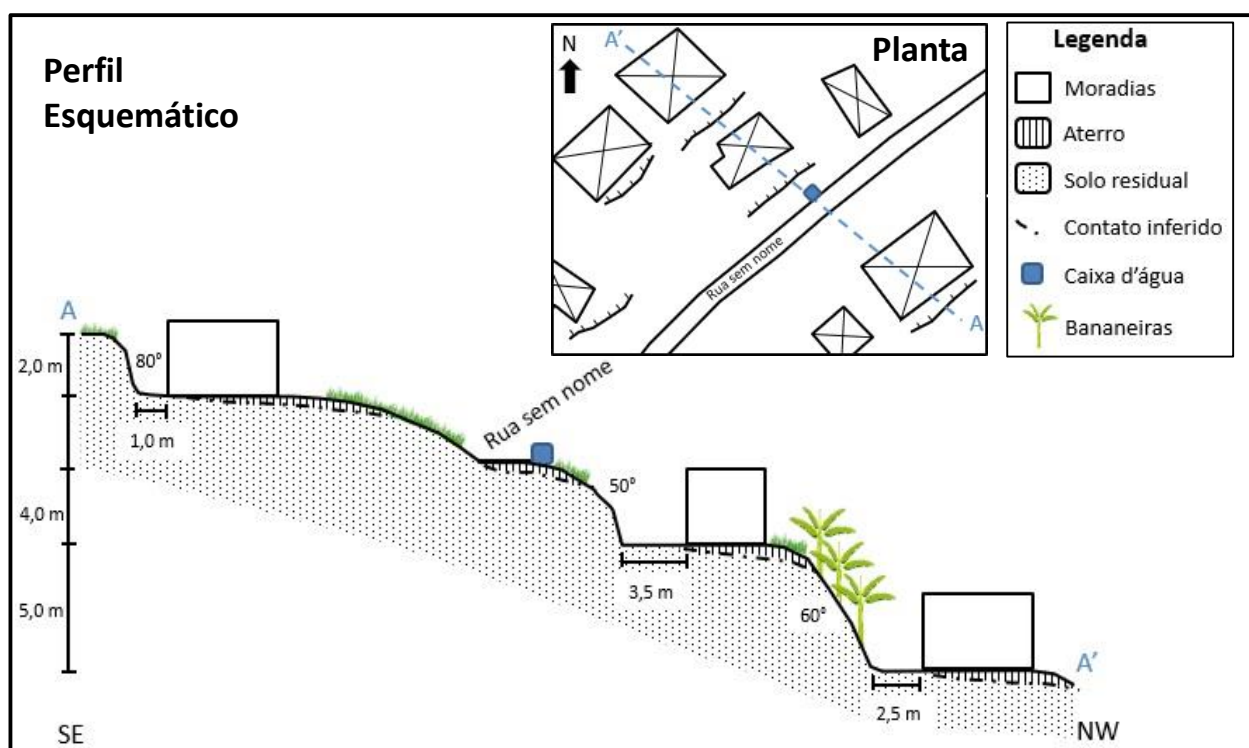
Setor: NI-DPO-09  
Data: 12/11/2018  
R3c – RISCO ALTO

(A) Distância entre o talude e a moradia. (B) Trincas sobre o talude. (C) Bloco rochoso dentro do solo residual. (D) Descarte inadequado de água na encosta.

Setor de alto risco, graduado principalmente pelos taludes de cortes feitos de forma rudimentar e sem sistema de drenagem adequado. Os taludes variam de 1 a 6m de alturas, em vários pontos distando apenas 1m das casas, tanto a montante quanto a jusante. Nas cotas mais altas, acima da rua Itapoã, chama a atenção o aparecimento de blocos de rocha dentro do solo residual jovem, que por vezes aparecem soltos no topo do talude de corte. O saneamento básico no setor é precário, assim como o sistema de drenagem superficial, o que corrobora para uma prática da comunidade de lançamento de água servida direto no terreno deixando-o mais susceptível a escorregamentos. As evidências de movimentação não são gritantes, trincas no terreno, degraus de abatimento árvores inclinadas e muros embarrigados foram observados. Devido a falta de tratamento dos taludes juntamente com as características do solo, pequenos escorregamentos de solo e erosão são processos de instabilização esperados.

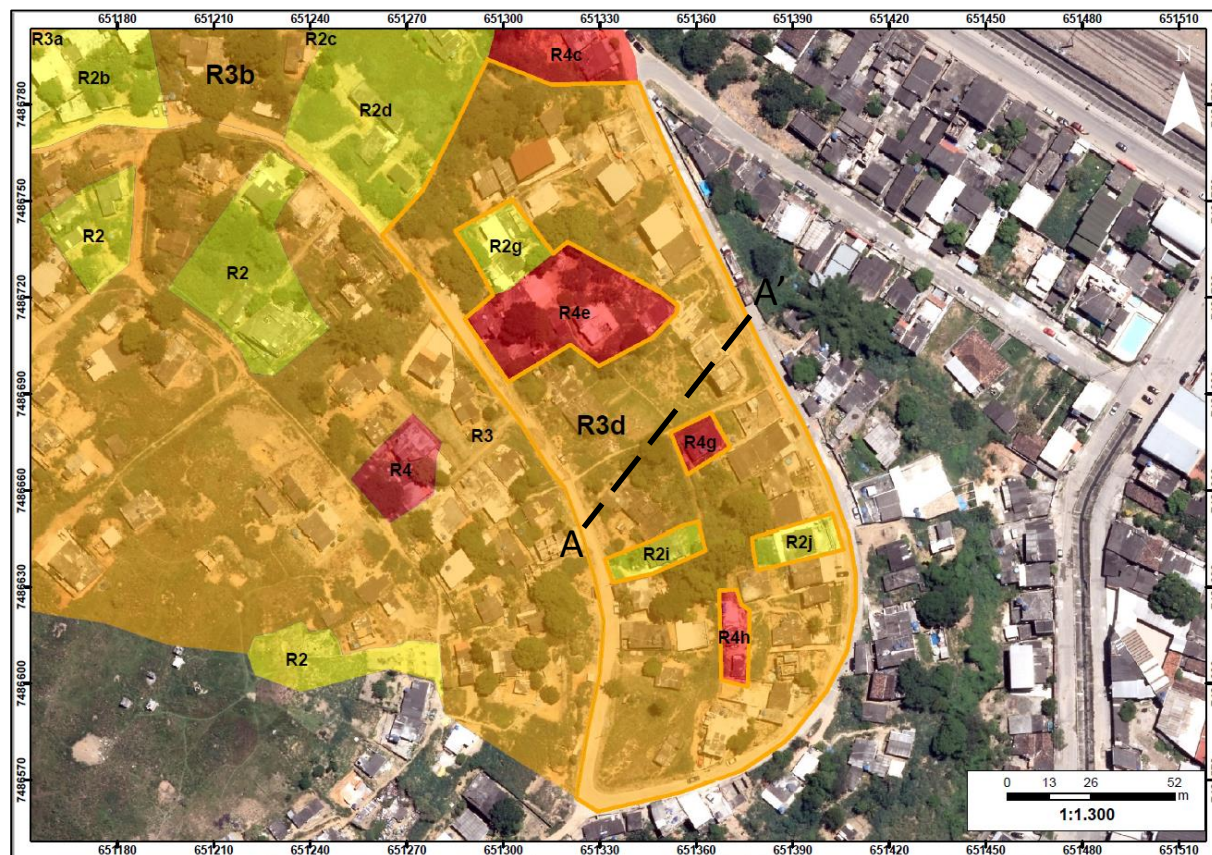
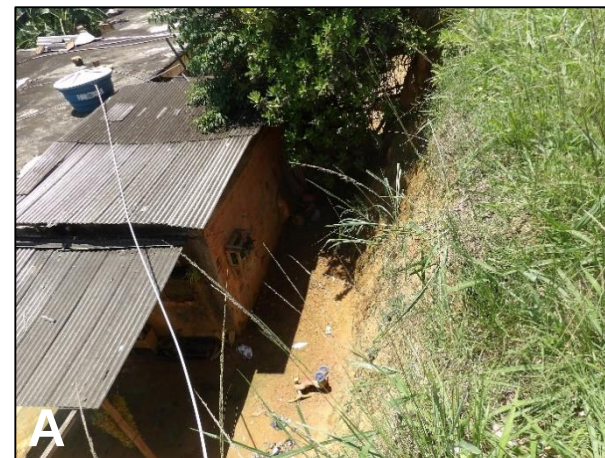
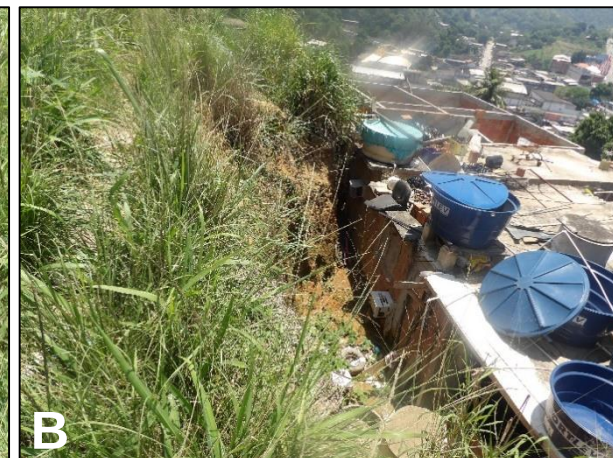
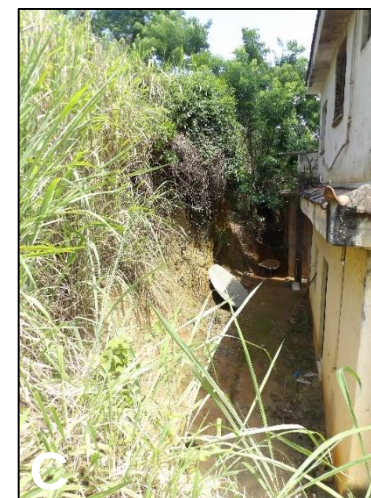
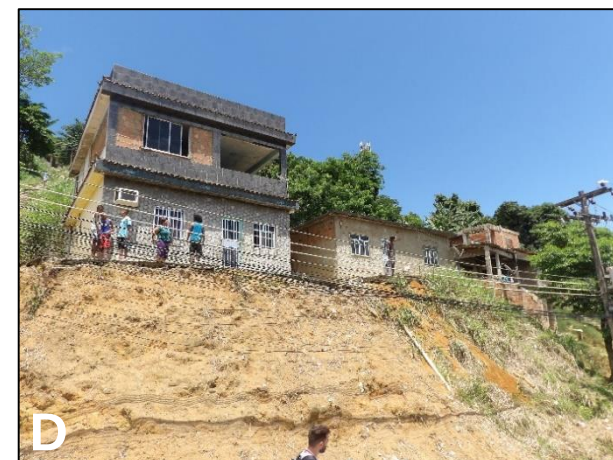
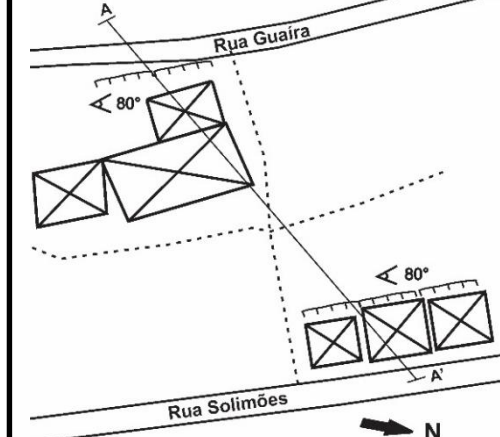
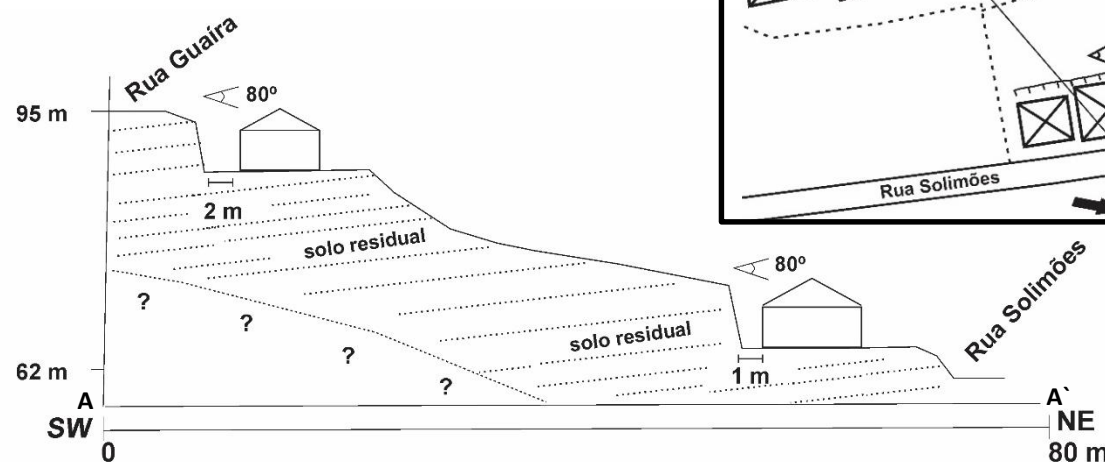
Setor: NI-DPO-10  
Data: 12/11/2018  
R3d - RISCO ALTO

(A) Fundos de moradia a jusante da Rua Guaira. (B) Talude de corte com histórico de escorregamento (C) Talude de corte aos fundos de moradia, típico da área. (D) Talude de corte entre a Rua Solimões e moradias.

Setor de alto risco, com inclinação do talude de corte subvertical, no geral, com 5 a 6 metros de altura e declividade acima de 80°, sendo esta a característica mais importante da área. Grande parte do terreno se encontra sem projetos de drenagem e sem muros de contenção de taludes.

Sugestão de medidas de redução de risco: implantação de sistemas de drenagem e construção de muros de contenção.

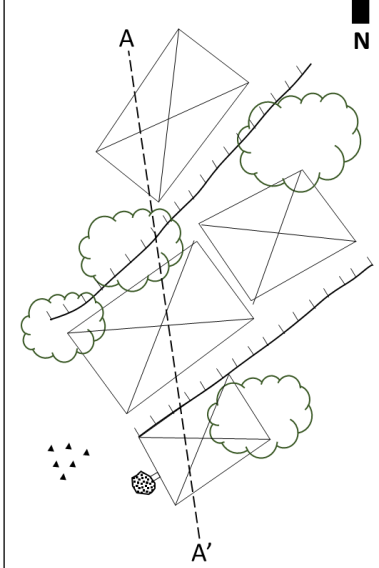
(A) Proximidade da residência à base do talude de corte. (B) Acúmulo de lixo e entulho nos terrenos. (C) Muro de alvenaria tortuoso e sem drenos. (D) Esgoto lançado diretamente sobre o terreno.

Setor de alto risco localizado em meia encosta englobando as ruas Guaíra e Guapi. De forma geral este domínio é marcado pela presença de um espesso perfil de solo residual exposto pelos cortes de talude de até 3,0 m de altura e inclinação variando entre 60° e 90°. Apesar de não haver indícios de movimentação o risco alto do setor é dado em função da altura, da inclinação dos cortes e da pouca distância das residências em relação à base e ao topo dos taludes. Corroborando com o cenário de risco, destaca-se a inexistência de um sistema de drenagem superficial, presença de fossas rudimentares, lançamento de lixo e entulhos sobre os terrenos e presença de muros de alvenaria e blocos sem drenos.

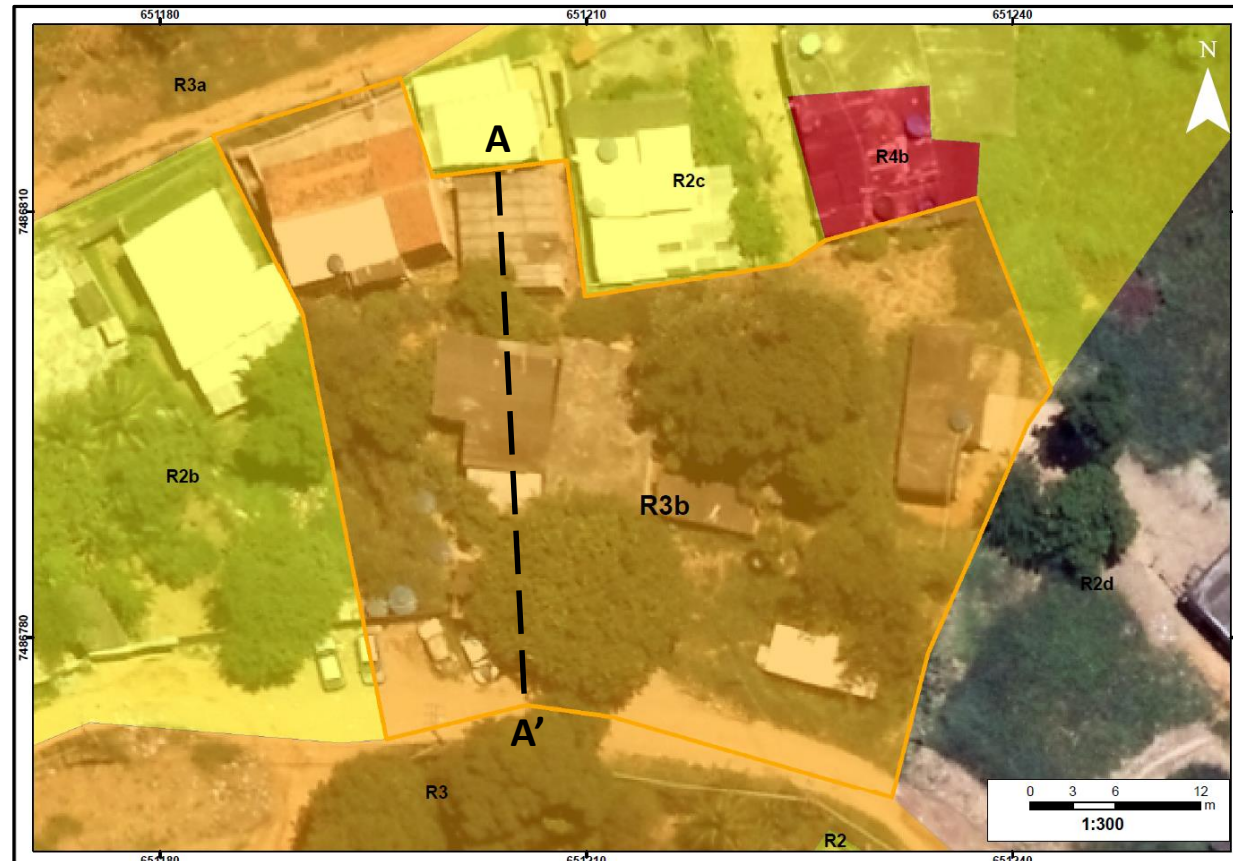
Setor: NI-DPO-12  
Data: 12/11/2018  
R3b – RISCO ALTO

(A) Residência nº 72 próxima ao talude de corte. (B) Obra de extensão da residência nº 70, aproximando a casa ao talude de corte. (C) Muro de blocos nos fundos da residência nº 65. (D) Vista a montante do talude de corte evidenciando sua altura e alta inclinação.

O setor localizado na rua Guaíra compreende 1 casa abandonada e mais 8 residências habitadas, sendo uma delas em obra para expansão. Apesar de não apresentar evidências de movimentação, a área foi inserida em um setor de alto risco devido a presença de taludes de corte subverticalizados executados de forma rudimentar chegando a 2,5 m de altura e distando em média somente 1,0 m das residências. Somado a este cenário, foi constatado que o terreno não impermeabilizado não apresenta sistema de drenagem superficial adequado e o sistema de esgoto é do tipo fossa.
