## NÚCLEO DE ANÁLISE E DIAGNÓSTICO DE ESCORREGAMENTOS

### MAPEAMENTO DE RISCO

### A ESCORREGAMENTOS NA LOCALIDADE

Austin - Nova Iguaçu, RJ

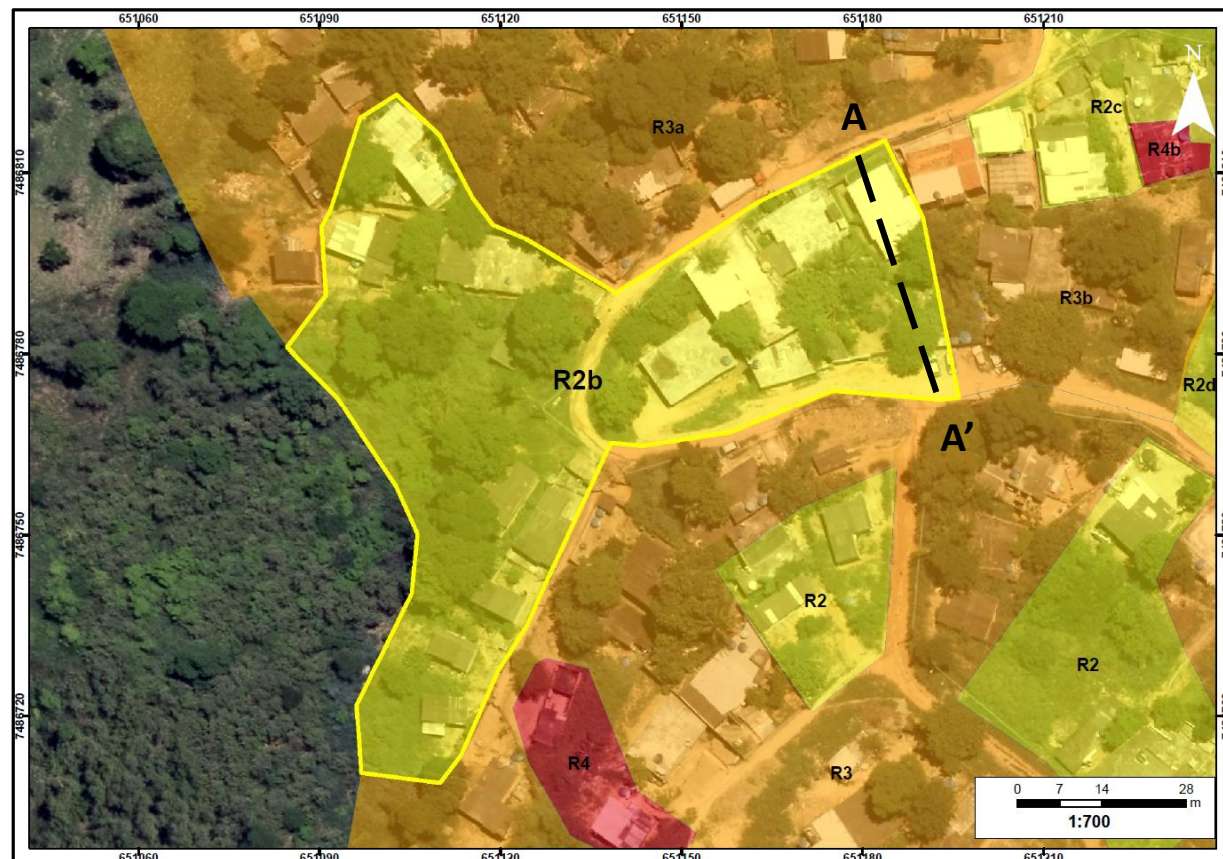
R2b – RISCO MÉDIO

(A) Taludes de corte presentes no setor. (B) Distância considerável entre a residência e o talude. (C) Baixa declividade da área, porém sem sistema de drenagem. (D) Destaque para o sistema de esgoto tipo sumidouro e vazamento de tubulações.

O setor compreende 16 casas localizadas rua Guáira, sendo que uma encontra-se abandonada. O terreno é composto basicamente por solo residual e caracterizado por taludes de corte subverticalizados com altura variando de 0,5 a 3,0 m, que por sua vez são menores que as distâncias entre as casas e os taludes. Alguns taludes foram contemplados com muros de blocos, porém sem drenagem. Apesar de não apresentar evidências de movimentação, a presença de taludes de corte executados de forma rudimentar associado a inexistência de uma adequado sistema de esgoto e de um sistema de drenagem superficial em um terreno majoritariamente não impermeabilizado, enquadra a área em um domínio de médio risco.

Sugestão de medidas de redução de risco: Implantar sistema de drenagem e de esgoto no setor, e construir muros de contenção adequados para os taludes de corte presentes.

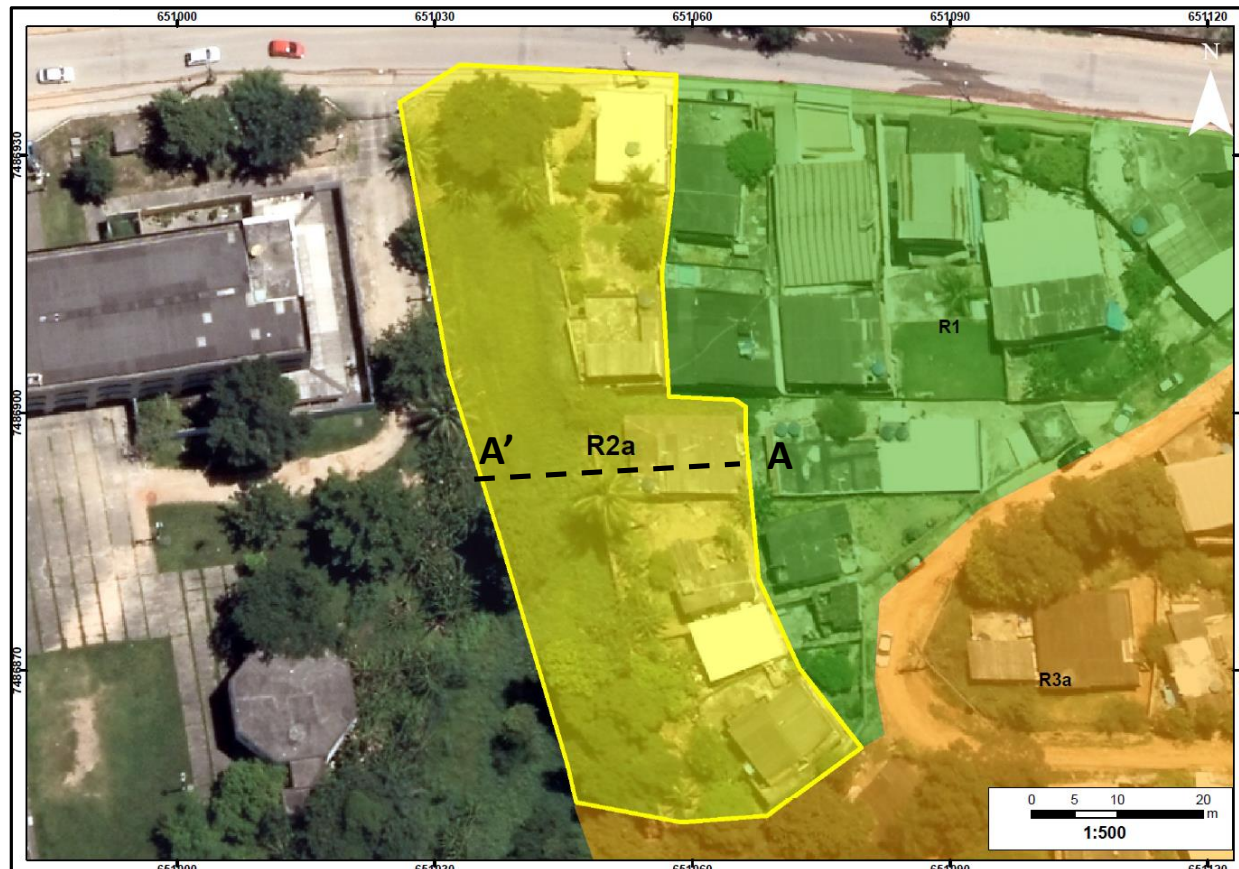
Setor: NI-DPO-14  
Data: 14/11/2018  
R2a – RISCO MÉDIO

(A) E (B) Talude ao longo da lateral das casas. (C) e (D) Terreno de baixa declividade e não impermeabilizado.

O setor é composto por 6 residências localizadas na Av. dos Inconfidentes e na rua Guapi. O terreno se apresenta pouco inclinado, variando de 5° a 10°, e possui alguns taludes de corte com altura média de 1,5 m compostos basicamente por solo residual. O talude mais expressivo foi observado ao longo da lateral das casas com 10,0 m de altura e 30° de inclinação, distando em média 4,0 m das residências. Apesar da falta de evidências de movimentação, a presença de talude de corte próximos às residências somado a inexistência de um sistema de drenagem e esgoto em um terreno não impermeabilizado configuram um risco médio para a área.

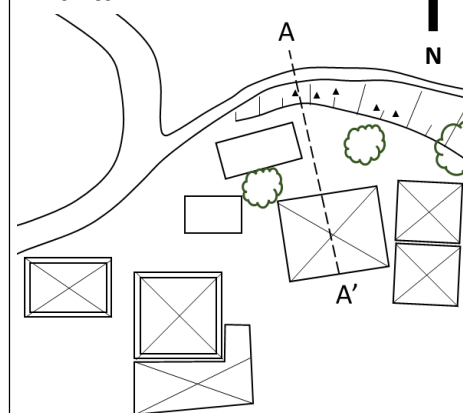
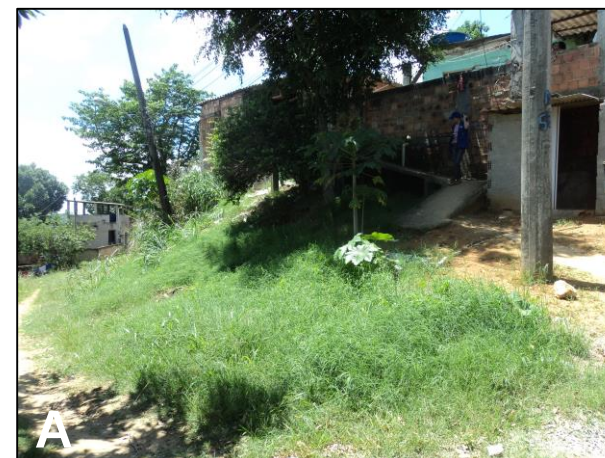
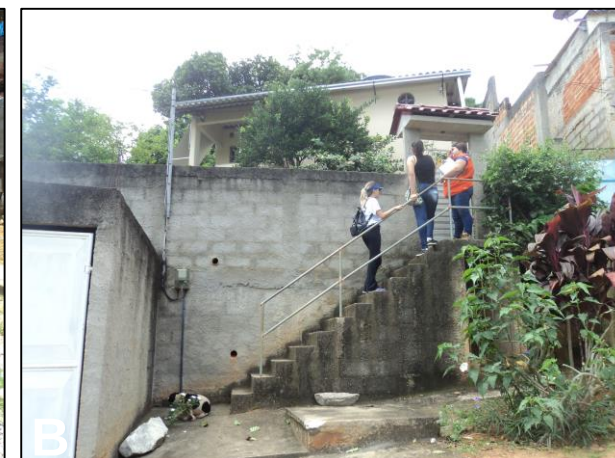
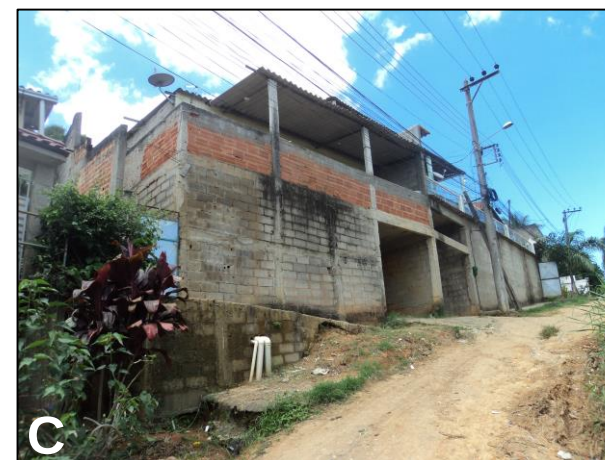
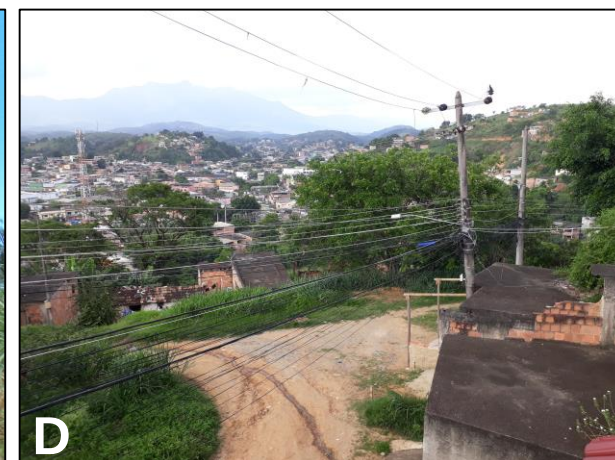
R2c – RISCO MÉDIO

(A) Taludes de corte presentes no setor. (B) e (C) Residências localizadas na área. (D) Destaque para a baixa declividade e para os terrenos não impermeabilizados.

O setor compreende cerca de cinco moradias a meia encosta na rua Guaira. O terreno apresenta baixa inclinação, no geral menor que 10°, e encontra-se majoritariamente não impermeabilizado. A drenagem é inexistente e em alguns locais foi observado lixo e entulho nos terrenos. Como sua declividade é baixa e não foram observadas evidências de movimentações, o setor foi classificado como de médio risco sendo esperados apenas escorregamentos nos taludes de corte/aterro que se limitam a 2,0 m de altura.

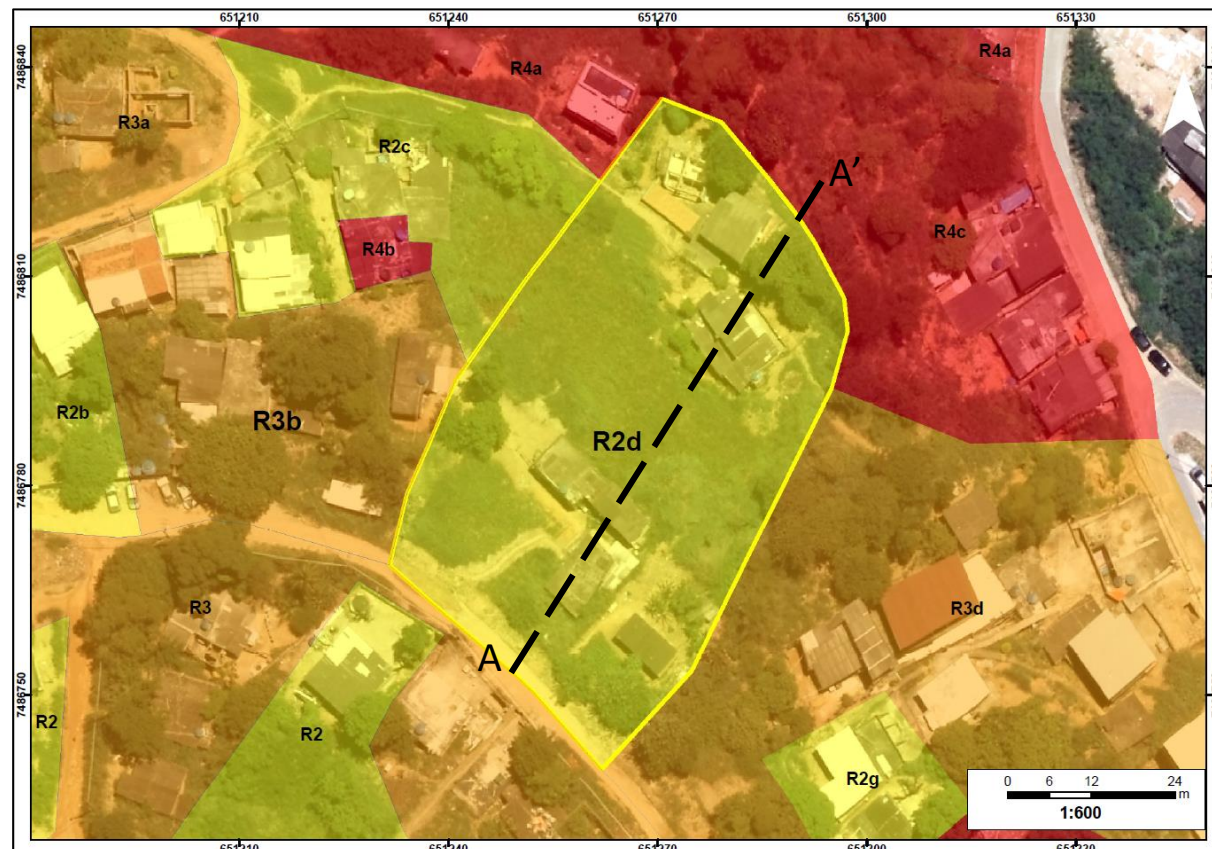
R2d - RISCO MÉDIO

(A) Fundos de moradia a jusante da Rua Guaira. (B) Talude de corte. (C) Perfil da moradia da foto B. (D) Talude natural.

Setor de médio risco, com inclinação do talude de corte entre 60° a 70°, e no máximo 6 metros de altura. Grande parte do terreno se encontra sem projetos de drenagem e sem muros de contenção de taludes.

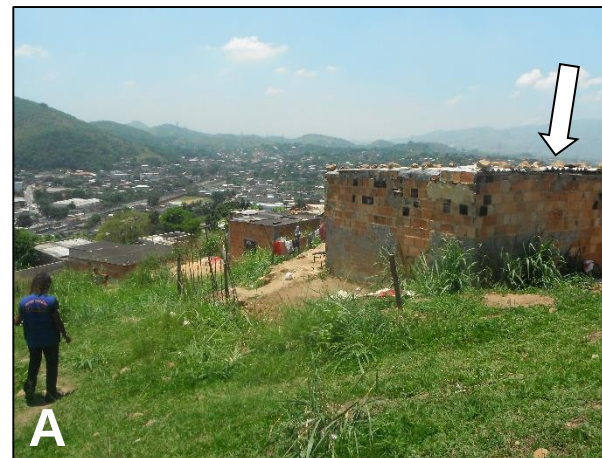
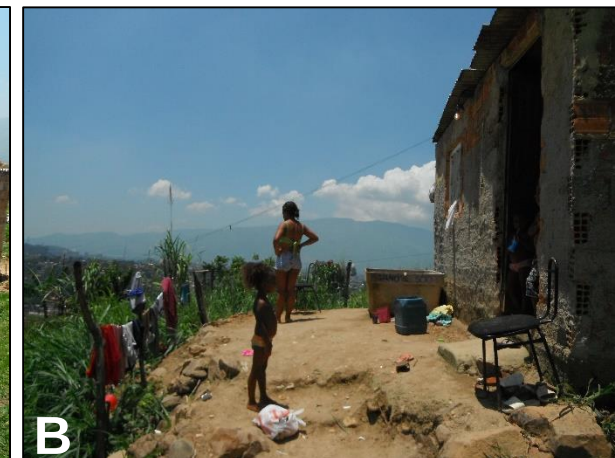
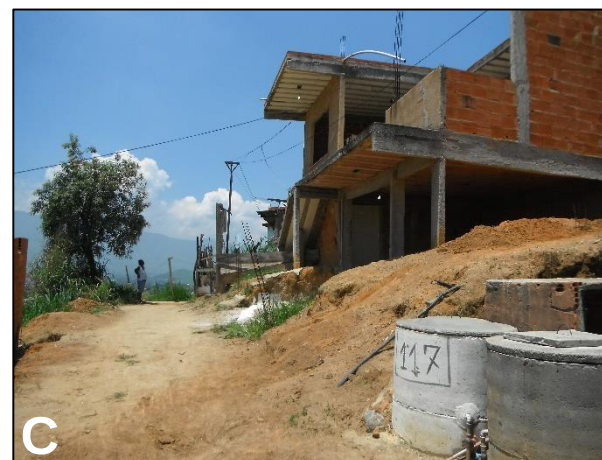
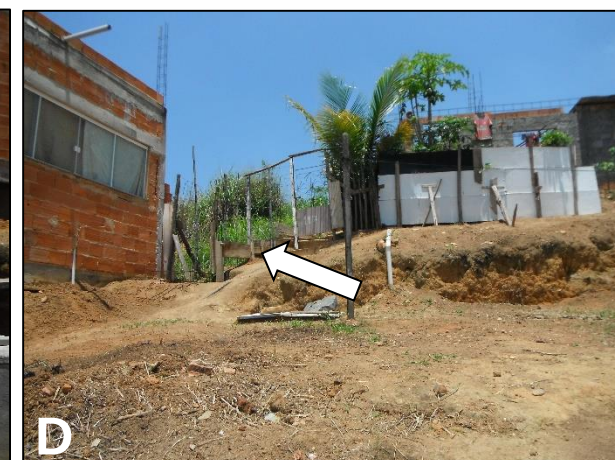
Setor: NI-DPO-17  
Data: 12/11/2018  
R2h – RISCO MÉDIO

(A) Encosta aos fundos da moradia [1], onde observa-se a inclinação do terreno. (B) Varanda da moradia [1] sobre talude de aterro. (C) Vista da moradia [2] a partir da Rua Ibicuí. (D) Fundos da moradia [2] sem talude de corte.

Este setor compreende duas residências tendo como principal característica a ausência de taludes de corte para a edificação das casas. O terreno é composto por solo residual maduro, aterro e com alguns blocos pequenos dispersos próximos ao topo da encosta. A varanda e entrada da moradia [1] está sobre um talude de aterro com 02 metros de altura e 50° de inclinação. Em toda encosta não há sistema de drenagem e de esgoto. Como não foram observadas evidências de movimentação e a inclinação do setor é moderada, entorno de 30°, o risco é considerado médio. No setor há a possibilidade do desenvolvimento de erosão e de ocorrência de escorregamento em encosta natural e no talude de aterro.

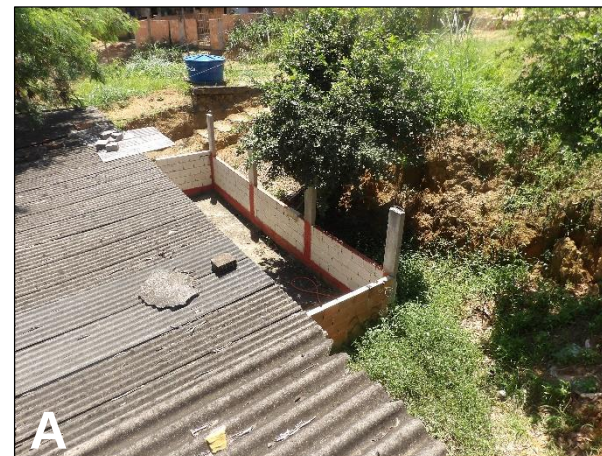
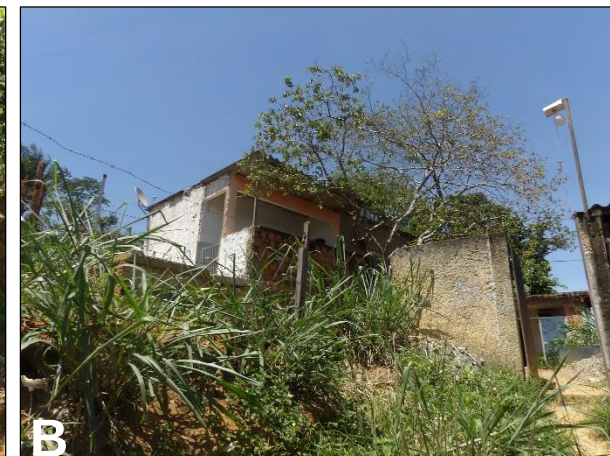
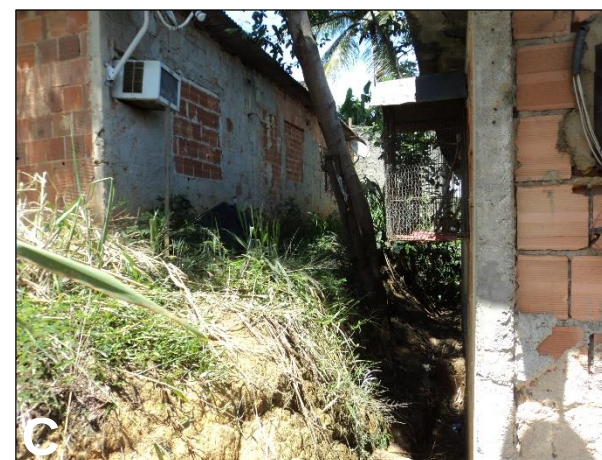
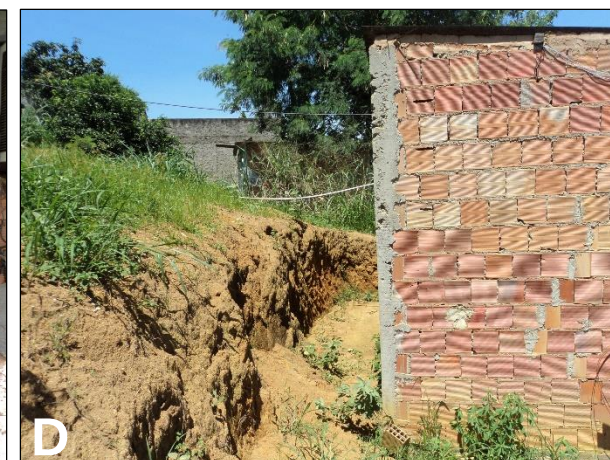
R2e – RISCO MÉDIO

(A) Vista dos fundos da residência construída com distância do talude semelhante a altura do corte do talude; (B) Vista das casas contidas na encosta de baixa inclinação; (C) e (D) Moradias na esquina da Rua Ibicuí com Rua Guaíra.

Este setor compreende três residências localizadas a meia encosta, à montante da Rua Guaíra, tendo como principais características a inclinação média de 20° e pequenos taludes de corte que foram executados próximos as casas constituídos por solo residual maduro e por aterro. Em toda encosta não há sistema de drenagem e de esgoto. O risco é considerado médio por apresentar cortes dos taludes com alturas próximas da distância entre as casas e os taludes, além de não haver evidências de movimentação no setor. Há a possibilidade do desenvolvimento de erosão e de ocorrência de escorregamento na encosta natural e no talude de aterro.

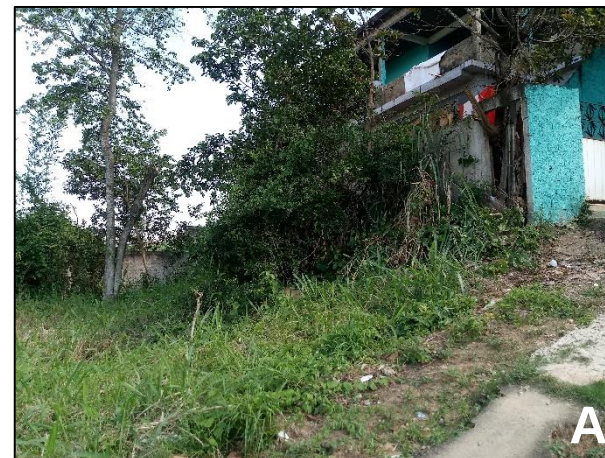
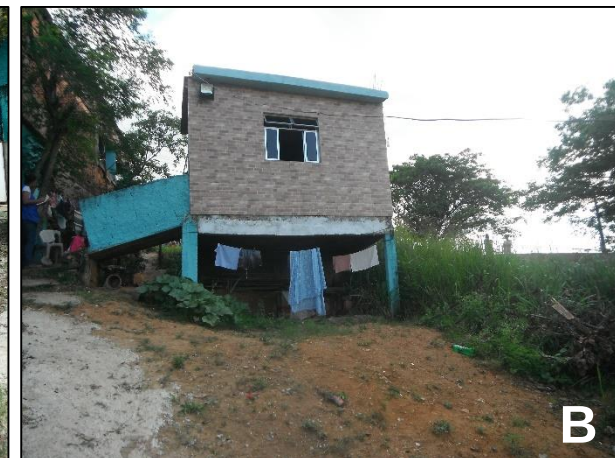
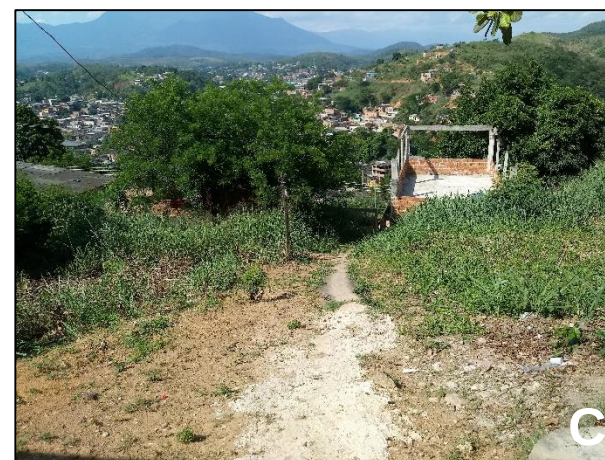
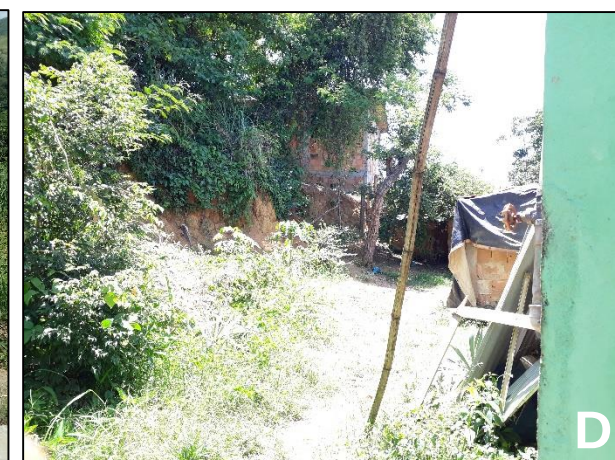
R2f – RISCO MÉDIO

(A) e (B) Moradias em meia encosta na Rua Ibicuí. (C) Inclinação moderada da encosta entre as casas do setor. (D) Distância entre a encosta e a moradia na Rua Guaira.

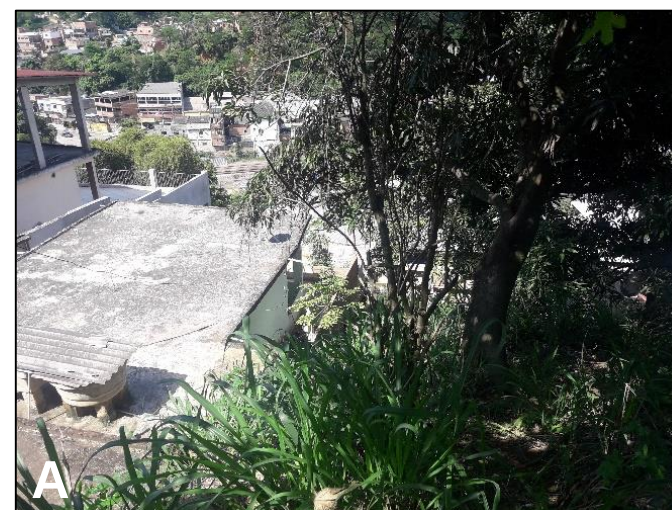
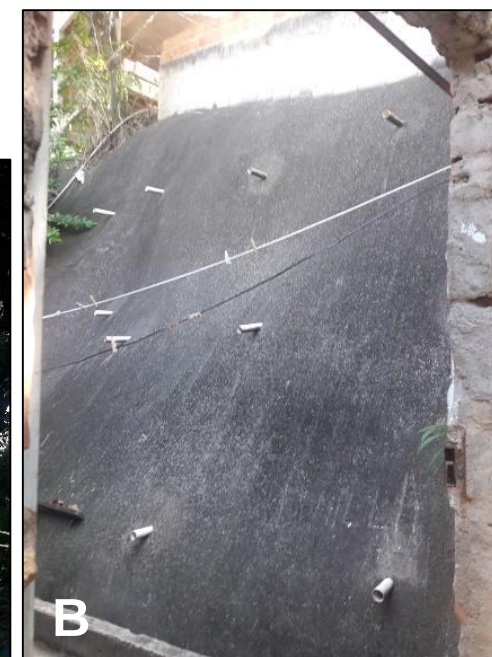
R2g - RISCO MÉDIO

(A) Porção do terreno a jusante do setor R2g. (B) Obra de contenção no setor.

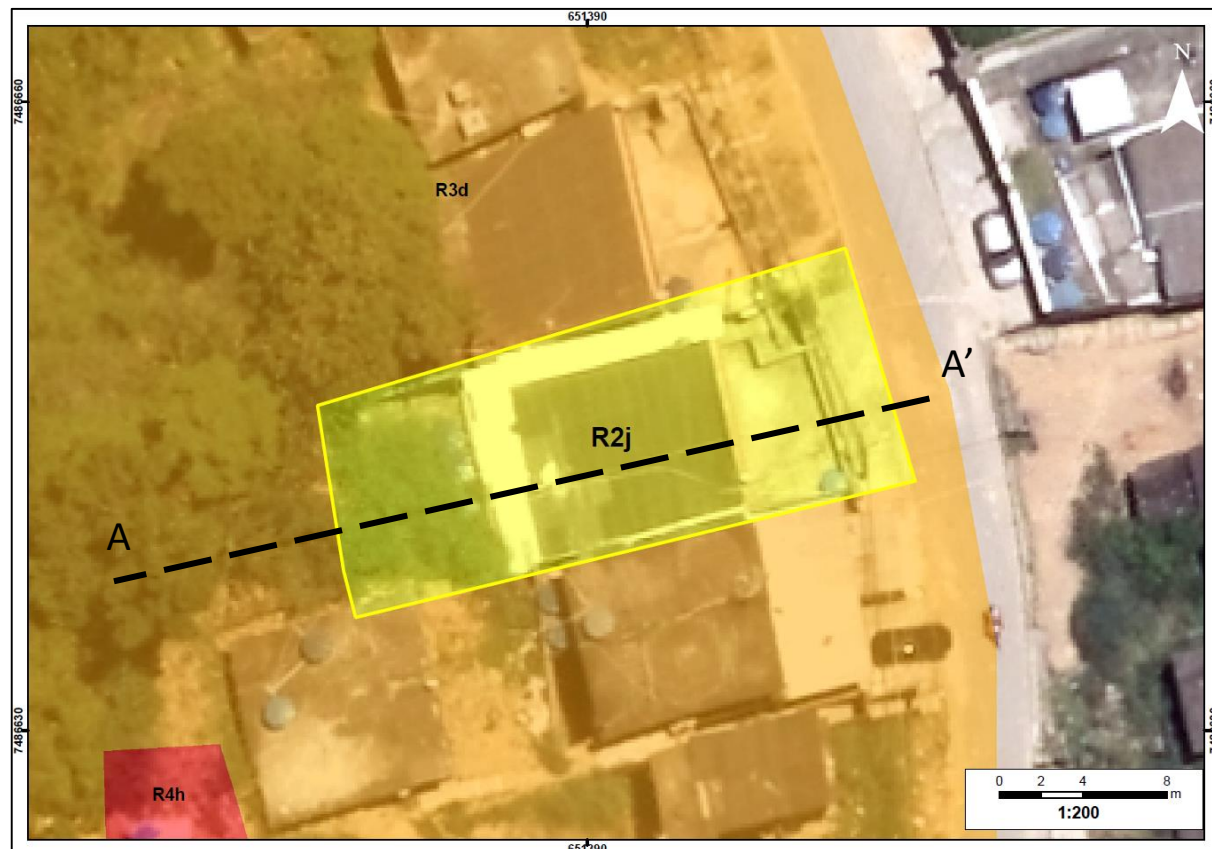
Setor: NI-DPO-21  
Data: 12/11/2018  
R2j - RISCO MÉDIO

(A) Muro simples de alvenaria, com a base em blocos estruturais e barbacãs.

Setor de médio risco, com inclinação entre 25° e 30°, sendo esta a característica mais importante da área. Grande parte do terreno se encontra impermeabilizada, o sistema de drenagem é precário em algumas áreas, mas devido a declividade ser menor que 45°, o risco é reduzido.

Sugestão de medidas de redução de risco: implantação de sistema de drenagem eficiente e avaliação de reforço estrutural nos muros para contenção (entre taludes e fundos das moradias).

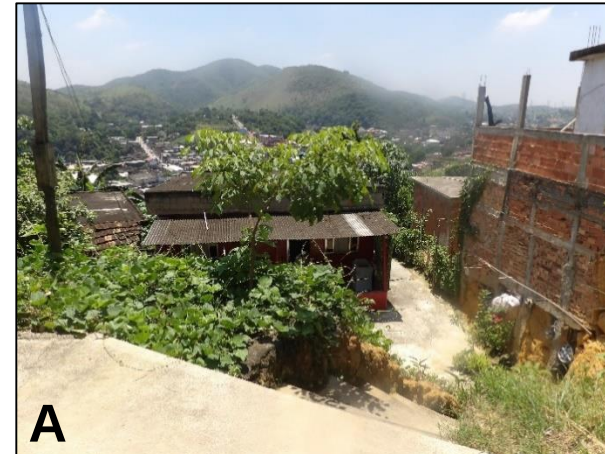
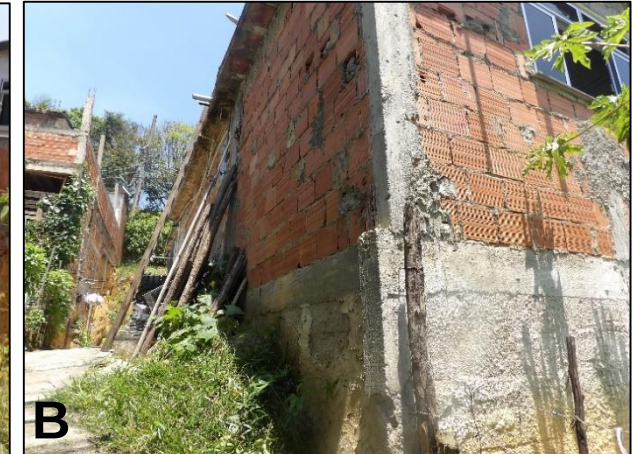
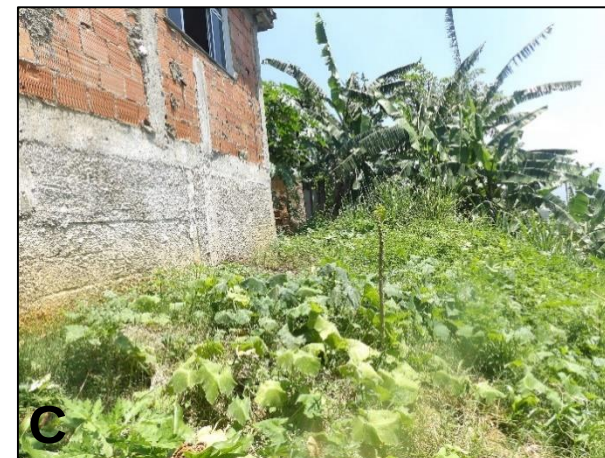
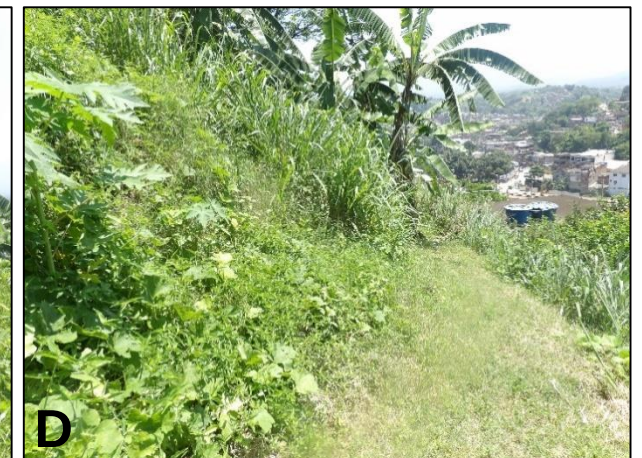
Setor: NI-DPO-22  
Data: 12/11/2018  
R2i - RISCO MÉDIO

(A) Acesso por escada em talude de corte. (B) Lateral da moradia. (C) Parte frontal da construção e terreno. (D) Terreno a jusante.

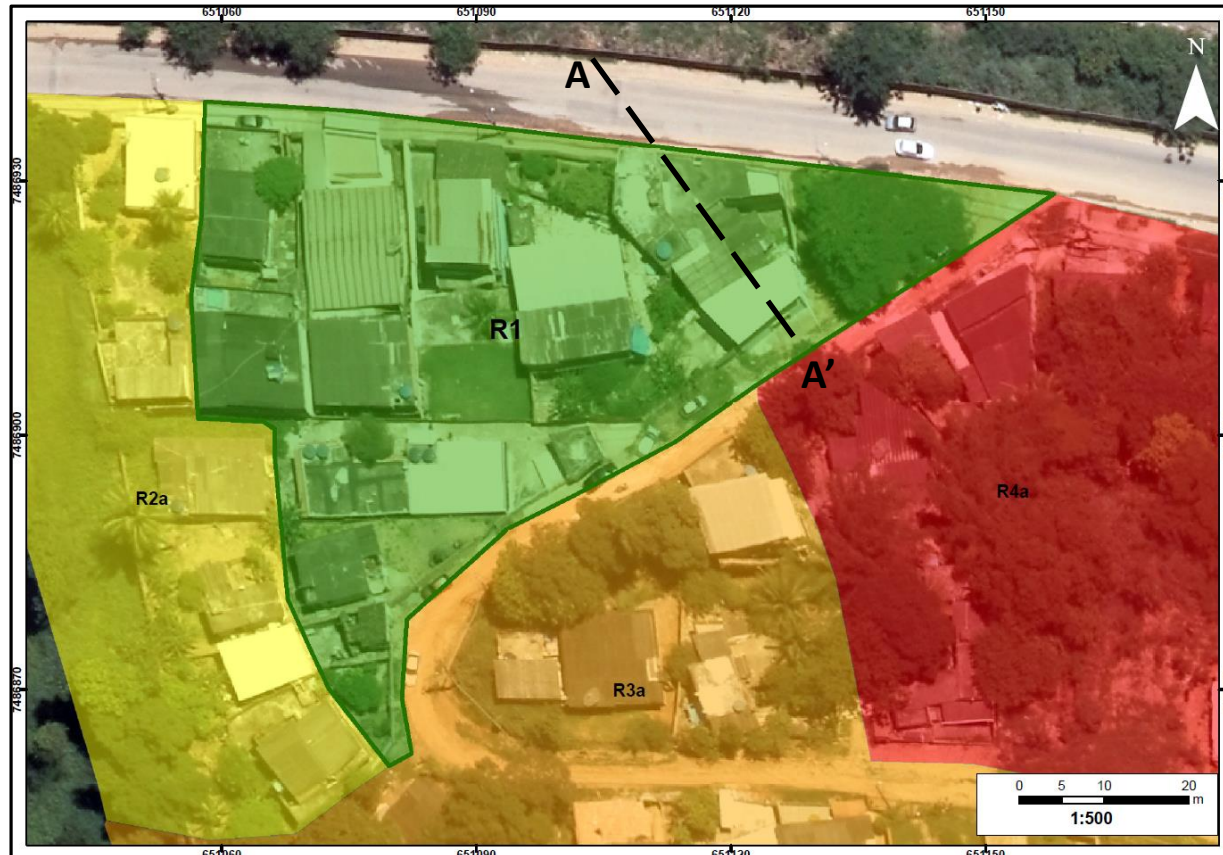
## Perfil Esquemático

Setor: NI-DPO-23  
Data: 14/11/2018  
R1 – RISCO BAIXO

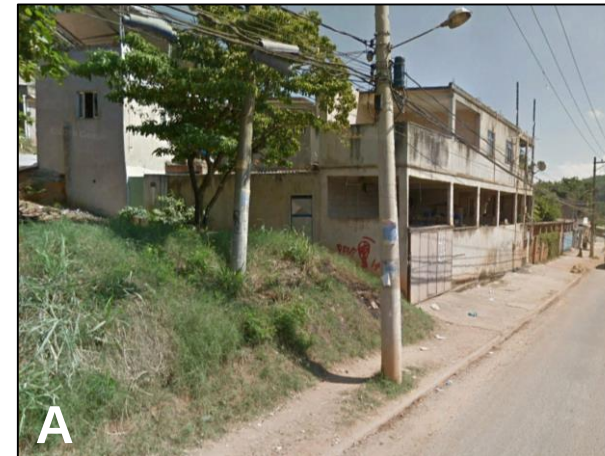
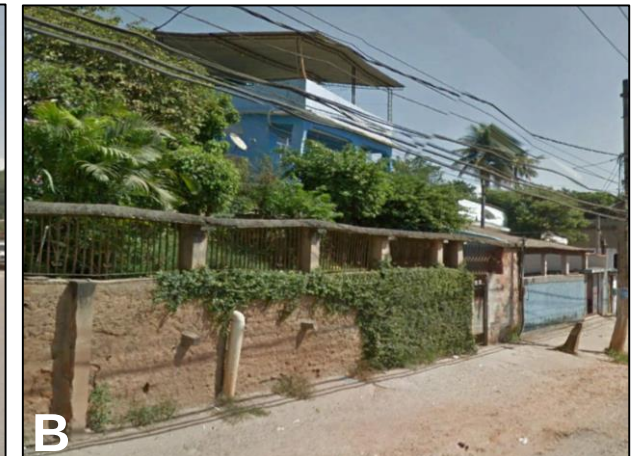
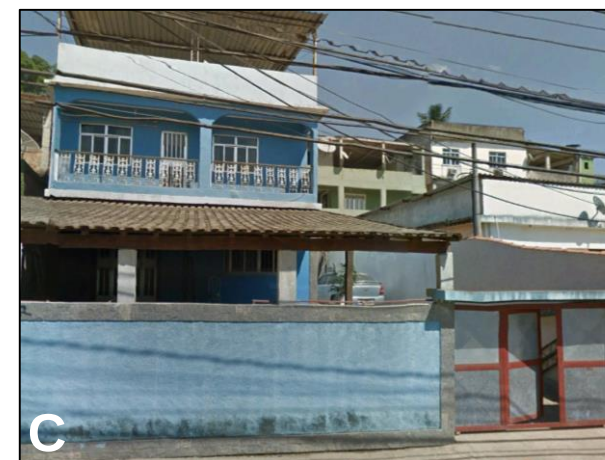
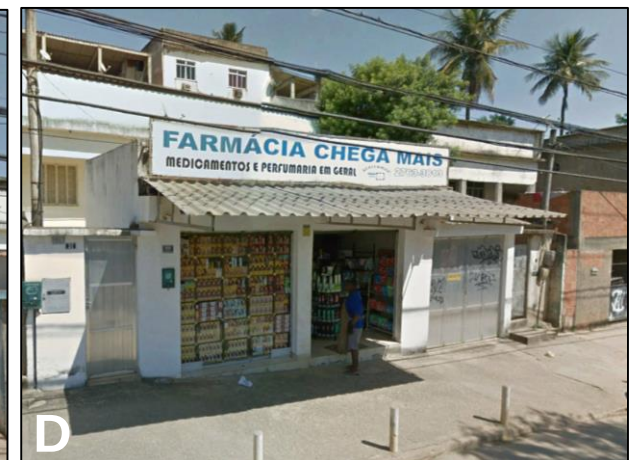
(A), (B), (C) e (D) Imóveis localizados ao longo da Av. dos Inconfidentes pertencentes ao setor.

O setor refere-se a área menos inclinada da encosta, com menos de 5°, localizada ao longo da Avenida dos Inconfidentes. Não foram observados taludes de corte expressivos, a área se encontra em grande parte impermeabilizada e além disso, não há evidências de movimentação e instabilidade, sendo assim classificado como de risco baixo.
