# Maapeamento de Risco a Escorregamento Na Localidade Andrade Araújo, Belford Roxo - RJ

NÚCLEO DE ANÁLISE E DIAGNÓSTICO  
DE ESCORREGAMENTOS

JULHO 2019

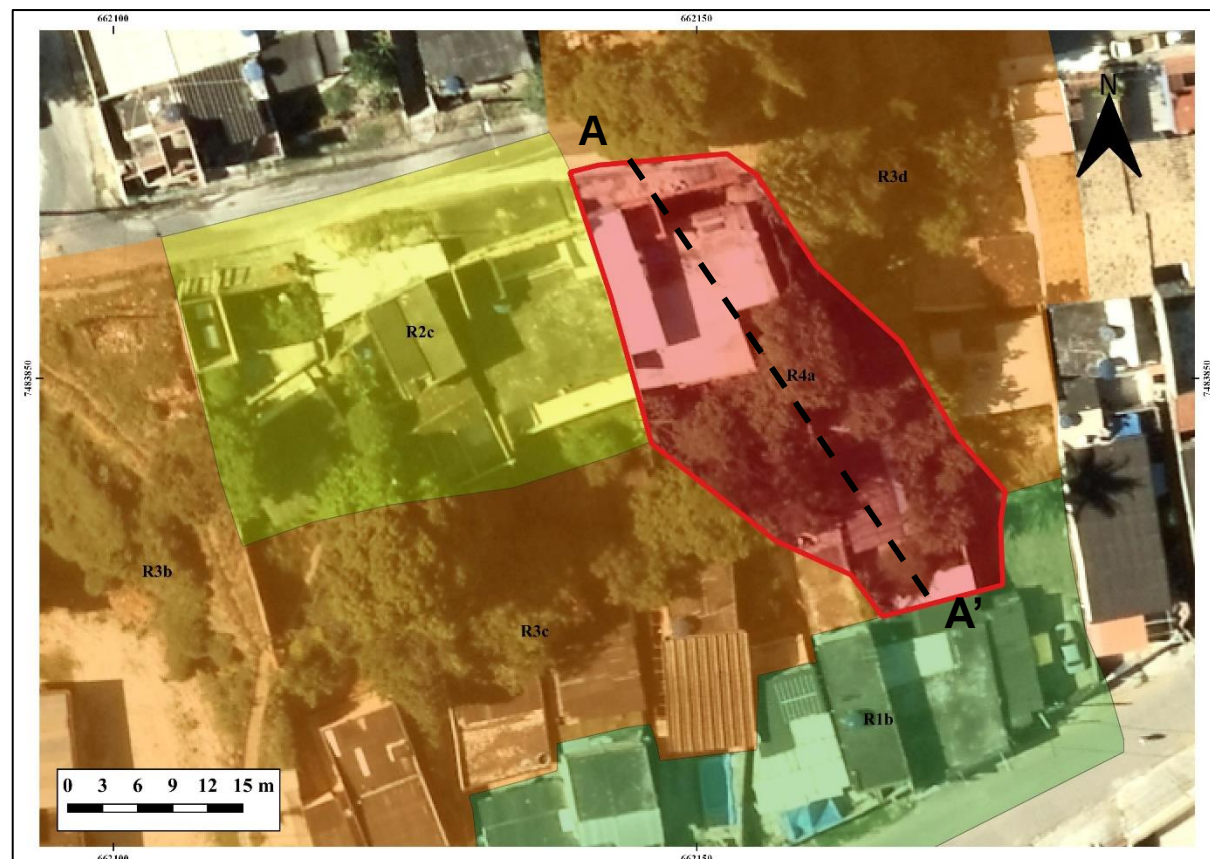
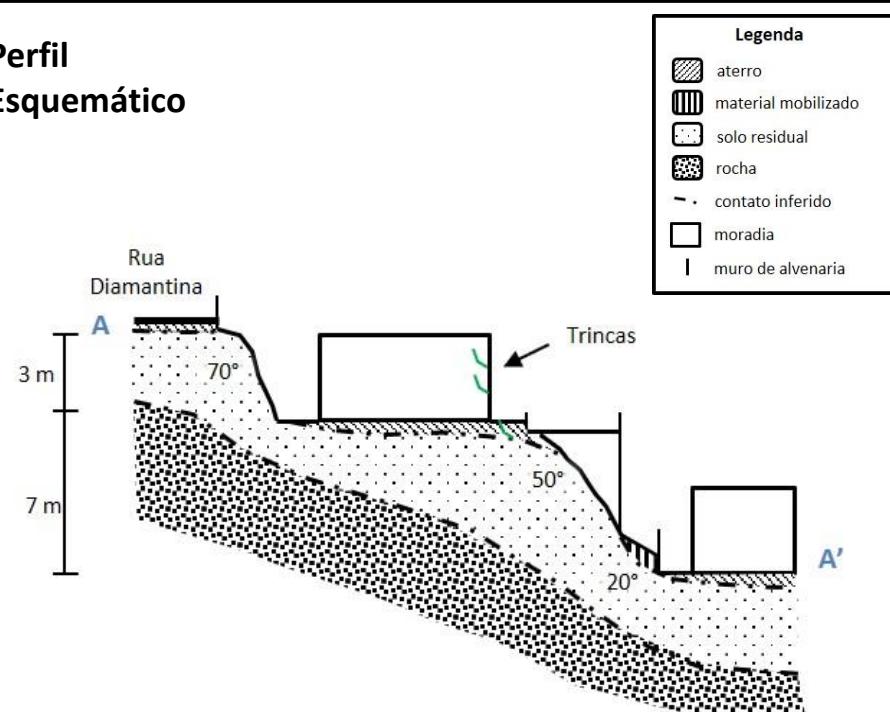
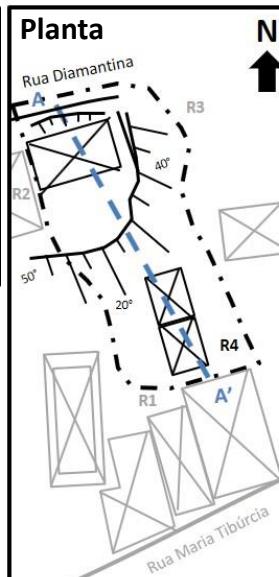
R4a – RISCO MUITO ALTO

(A) Proximidade da moradia da base do talude; (B) Estrutura precária da moradia a montante do talude; (C) Muro embarrigado, trincas no terreno e na parede na moradia a montante; (D) Pequeno escorregamento na lateral da moradia.

Setor de muito alto risco, devido a moradia edificada na Rua Diamantina nº 77 apresentar diversas trincas e rachaduras tanto nas paredes como no terreno, provocando o embarrigamento e a consequente queda de parte do muro. Sendo a estrutura precária da residência a grande responsável por aumentar o risco neste setor. A moradia localiza-se na crista de um talude com inclinação variando de 20° a 50° (no topo), sem sistema de drenagem superficial adequado, no qual se observam cicatrizes e depósitos de pequenos escorregamentos e erosão superficial. As moradias construídas na Rua Maria Tibúrcia, a jusante do talude distam cerca de 1 metro de sua base, trecho onde há um depósito de material mobilizado e que se encontra bastante instável mantendo um movimento lento.

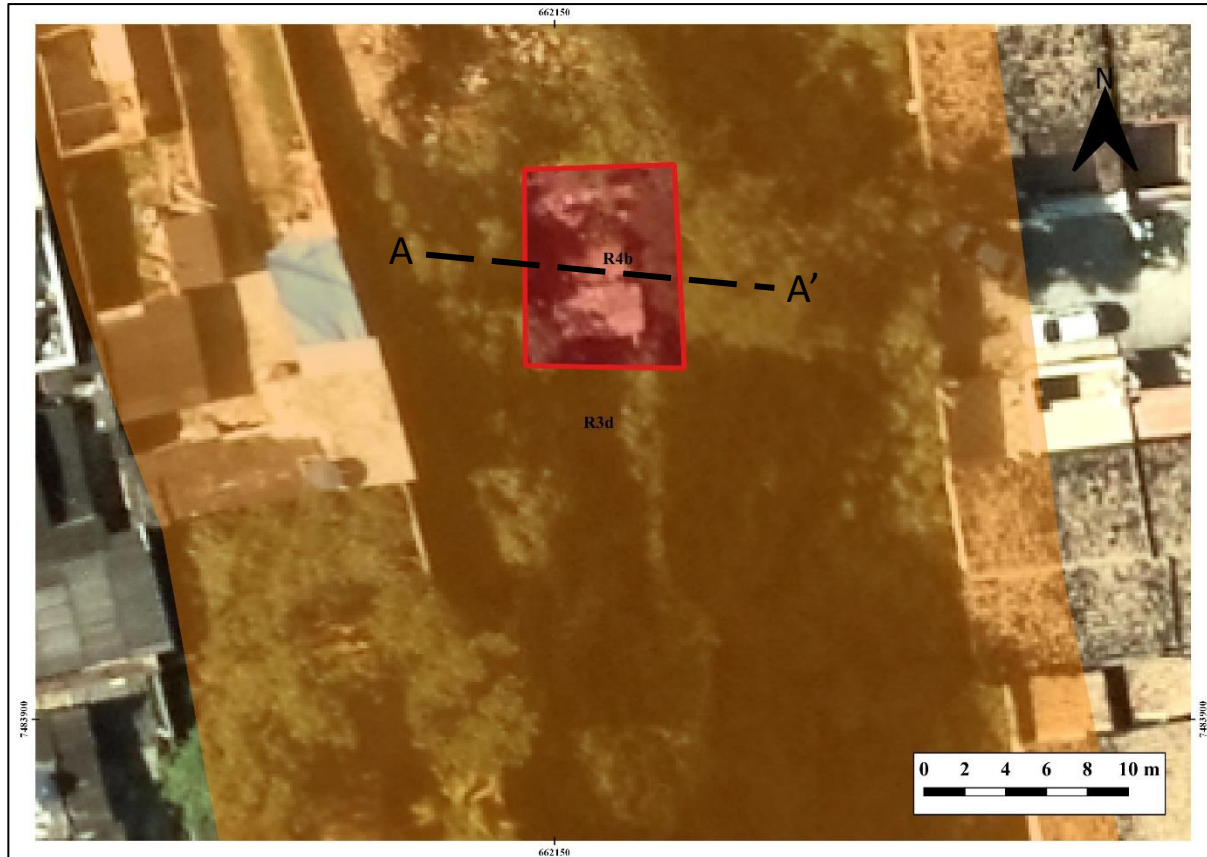
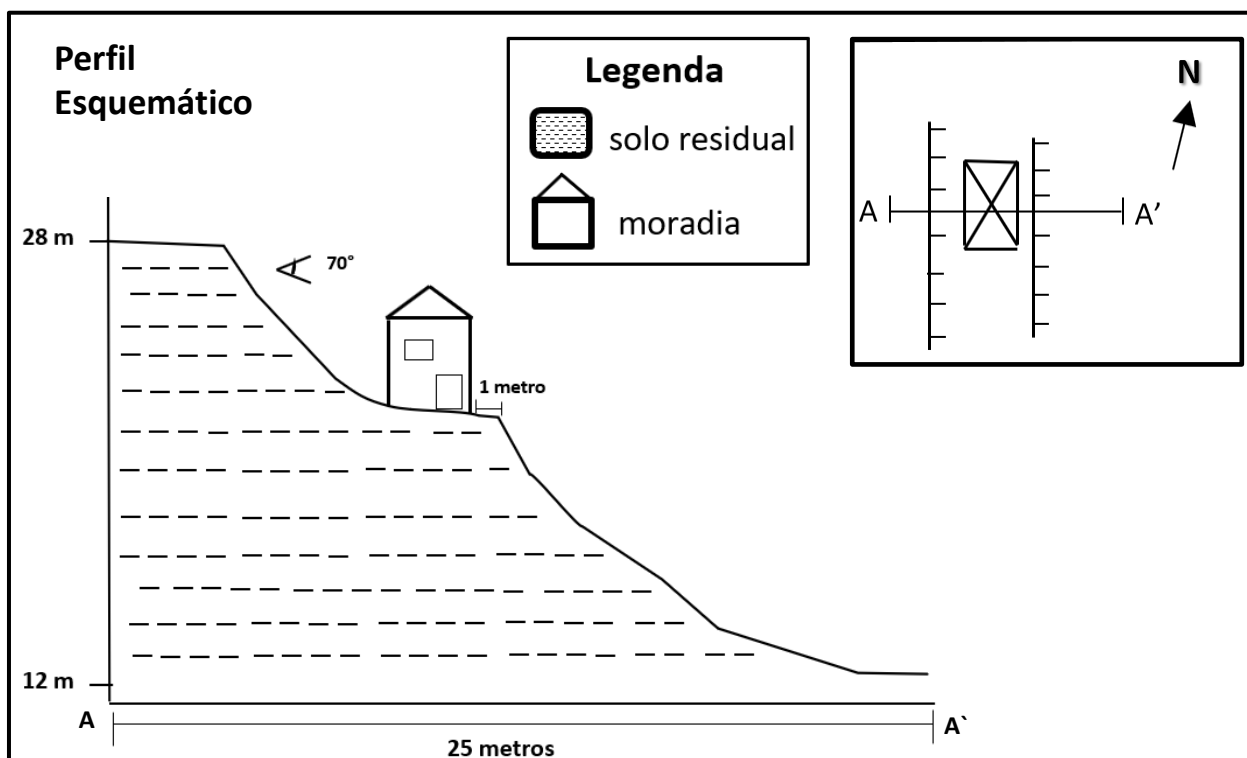
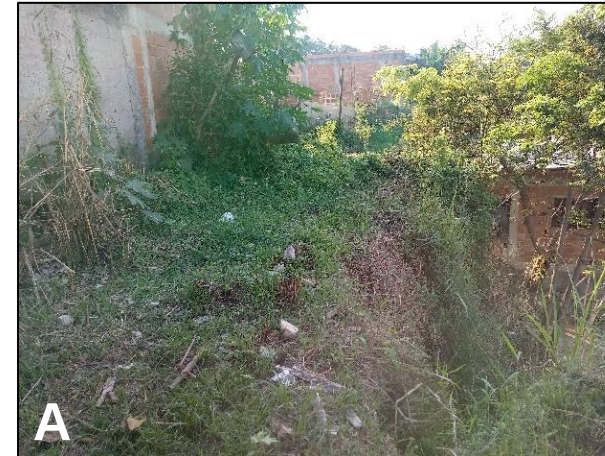
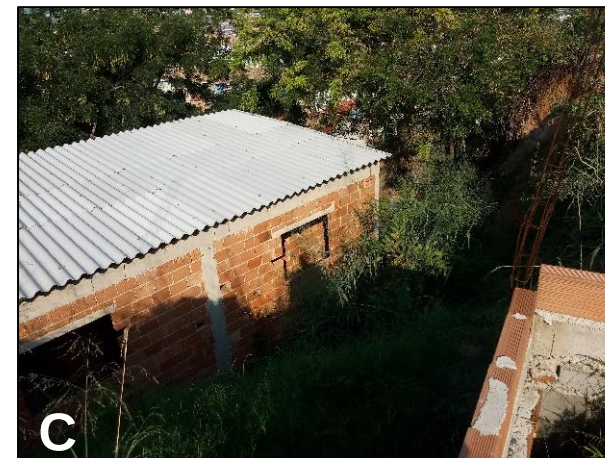
R4b - RISCO MUITO ALTO

(A) Crista do talude. (B) Construção a meia encosta, com destaque para o sistema de fossa/sumidouro. (C) Vista da construção para jusante. (D) Talude aos fundos.

Setor de risco muito alto que compreende uma moradia em fase de construção, com inclinação do talude de corte entre 55° a 70°, e no máximo 6 metros de altura. Grande parte do terreno se encontra sem projetos de drenagem e sem muros de contenção de taludes. A construção está situada a meia encosta, com pouca distância entre taludes de corte (em torno de 1 metro), em terreno susceptível de sofrer erosão. Para o saneamento básico será utilizado o sistema de fossa/sumidouro, instalado muito próximo ao talude, o que aumentará substancialmente a saturação do solo e propiciará a ocorrência de escorregamentos.

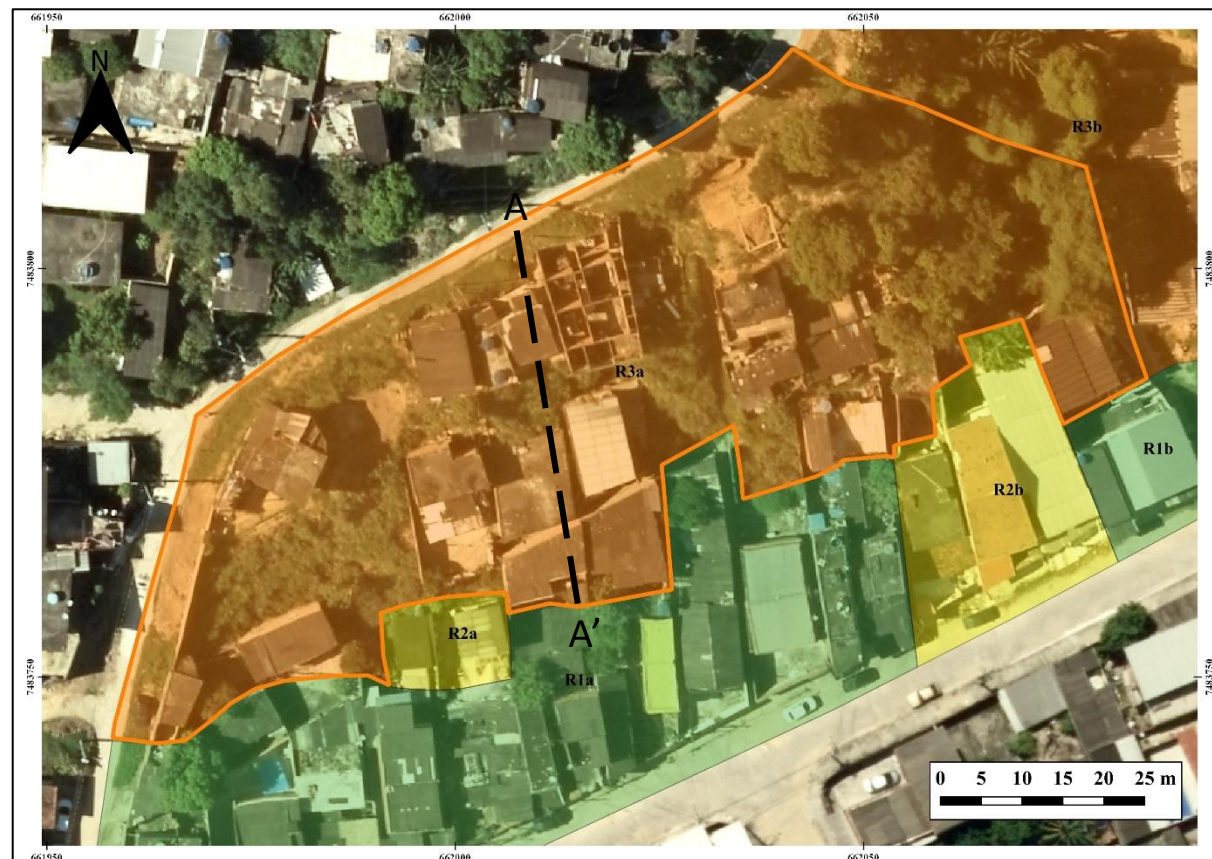
R3a – RISCO ALTO

(A) Taludes de corte verticalizados presentes no setor. (B) Destaque para novas construções na localidade. (C) Presença de um beco sem drenagem no setor gerando umidade nas residências a jusante, ilustrado na figura (D) Muro de pneus e concreto instalado de forma rudimentar, sem drenagem eficaz, colocando as casa a jusante em risco.

Setor de alto risco, graduado principalmente pelos taludes de cortes, subverticalizados, feitos de forma rudimentar e sem sistema de drenagem. Os taludes variam de 2 a 6m de altura, em vários pontos extremamente próximos as casas, tanto a montante quanto a jusante. Destaca-se ainda a construção de novas residências junto aos taludes de corte e a grande quantidade de lixo lançado diretamente sobre a encosta. No setor chama a atenção a presença de um beco usado como passagem pelos moradores, o beco não possui drenagem o que gera infiltração nas residências localizadas a jusante. Devido a falta de tratamento dos taludes juntamente com a inexistência de um adequado sistema de drenagem, pequenos escorregamentos de solo e lixo e erosão são processos de instabilização esperados. Na tentativa de conter os pequenos escorregamentos nos taludes de corte obras são realizadas de forma rudimentar podendo piorar a estabilidade do terreno.

Sugestão de medidas de redução de risco: Implantação de um sistema de drenagem no setor; e construção de muros de contenção adequados para os taludes de corte.

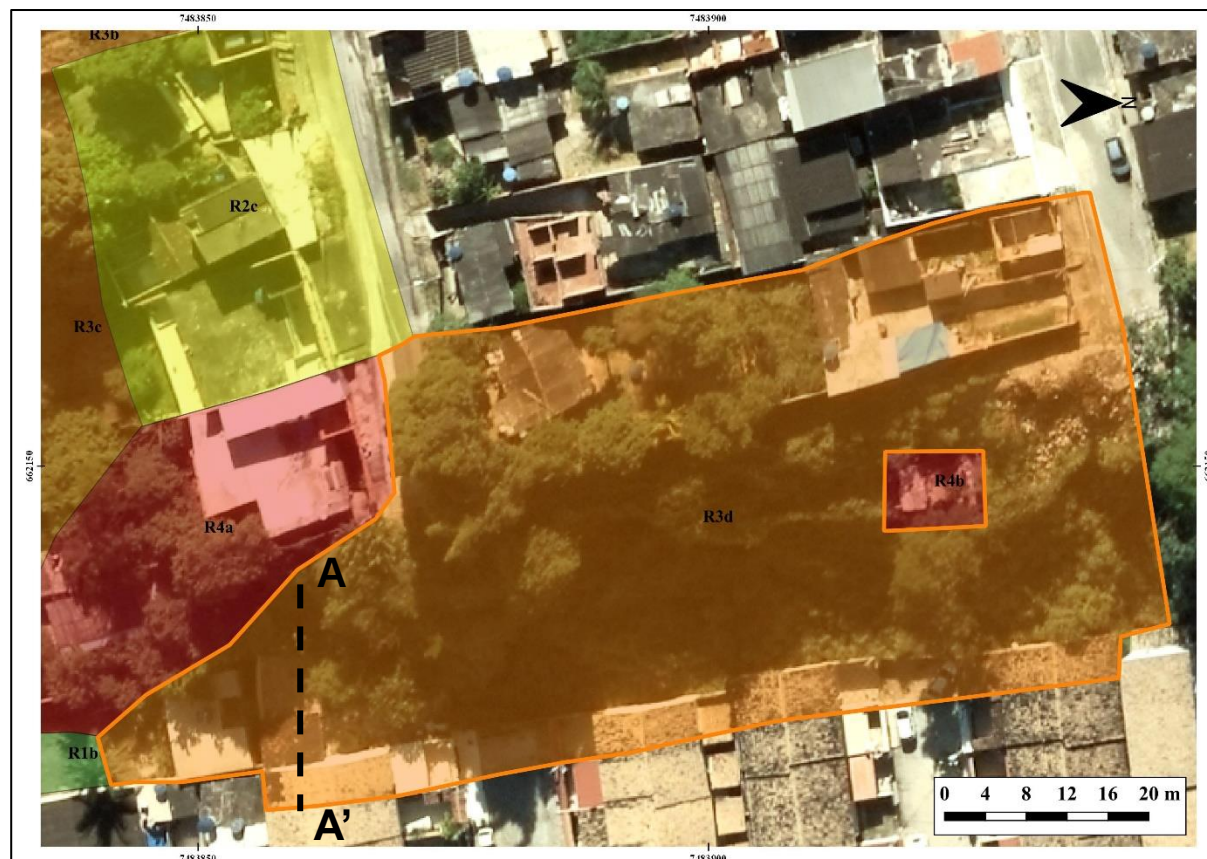
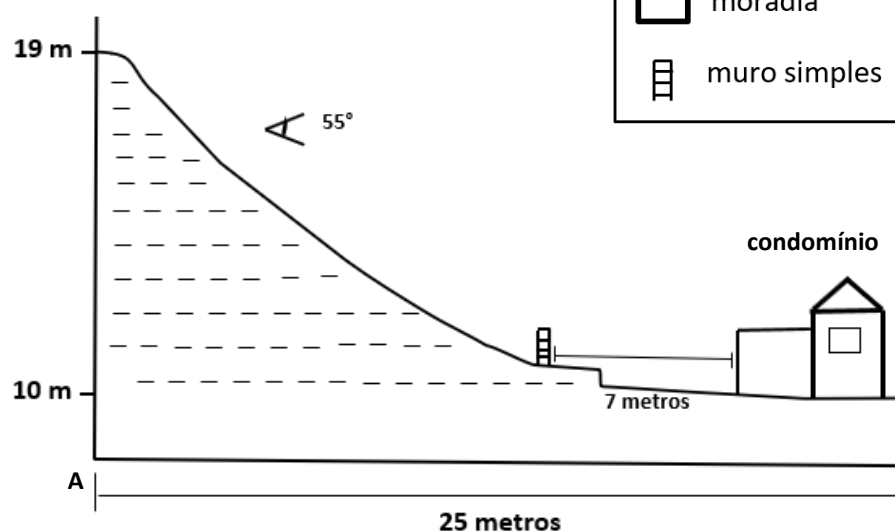
R3d - RISCO ALTO

Setor de risco alto, com inclinação do talude de corte  $55^\circ$  e no máximo 9 metros de altura. Grande parte do terreno se encontra sem sistema de drenagem, e não há muros de contenção no talude. Todo o escoamento de águas pluviais da Rua Diamantina é direcionado para o talude através de um sistema de manilhamento. Na crista do talude estão construídas sete moradias, onde foi observado vazamento de água e desenvolvimento de erosão superficial. Já na base do talude, devido a proximidade de 7 metros até a varanda das moradias, estão sob risco alto a primeira linha de casas do Condomínio - situado na Rua Recife.

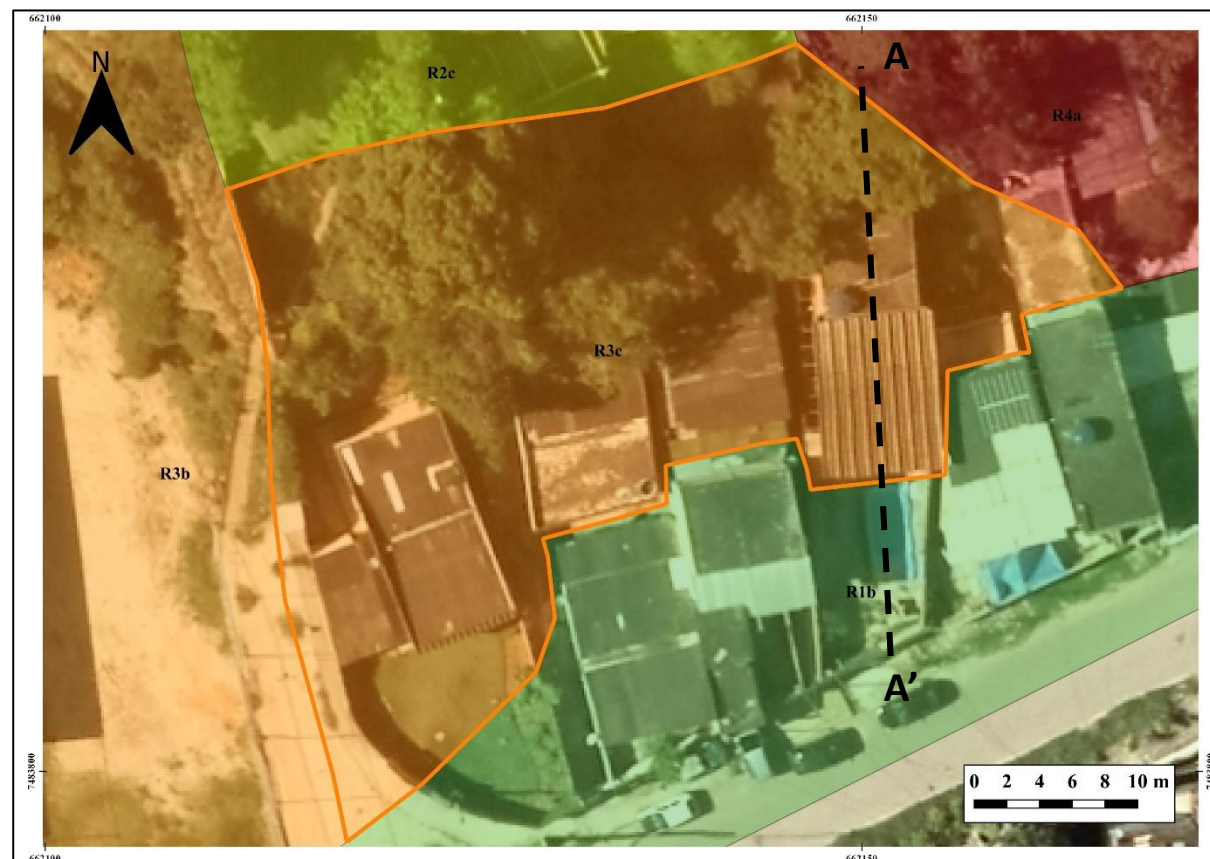
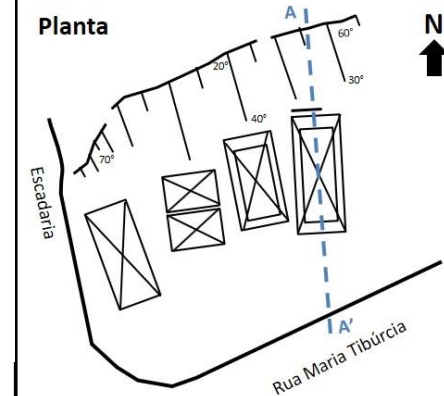
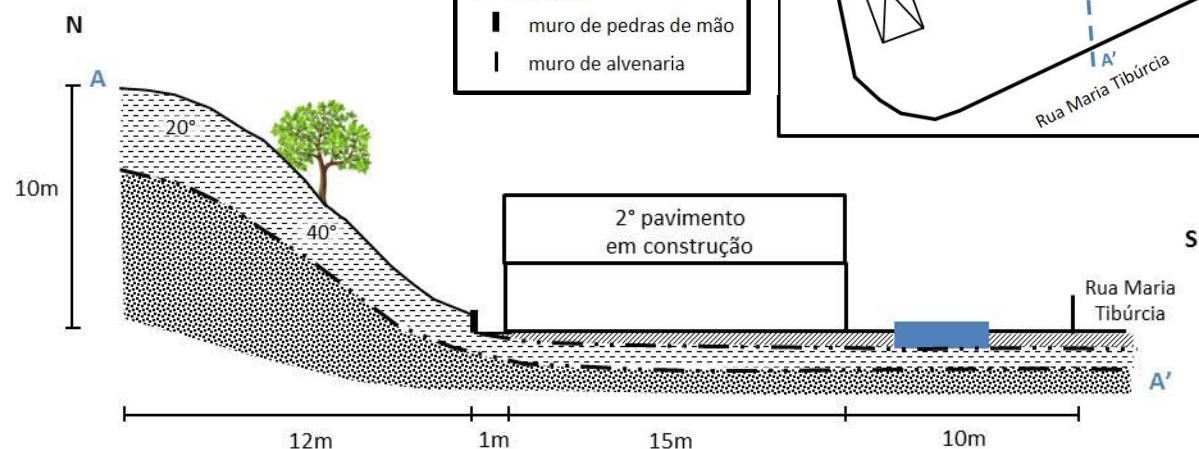
R3c – RISCO ALTO

(A) Vista do talude aos fundos da moradia 306. (B) Densa vegetação no talude. (C) Pequena distância entre o talude e a moradia no setor de risco alto. (D) Depósito de escorregamento na base do talude.

Setor de alto risco, graduado devido aos cortes executados de forma rudimentar no grande talude localizado entre a Rua Maria Tibúrcia e a Rua Diamantina. A sua altura varia de 8 a 10 metros e a inclinação varia entre 20° e 60° (de difícil aferição devido a densa vegetação). Sendo o maior complicador deste setor, a proximidade do talude para as casas a jusante, em alguns pontos distando menos de 1m das casas. Não existe sistema de drenagem superficial no talude e o saneamento básico é precário, todavia neste setor não foi observado vazamento ou lançamento de águas servidas pelas moradias. As evidências de movimentação não são gritantes, árvores inclinadas e muros embarrigados foram observados. Devido a falta de tratamento do talude juntamente com as características do solo, são comuns pequenos escorregamentos de solo, além do desenvolvimento de erosão superficial.

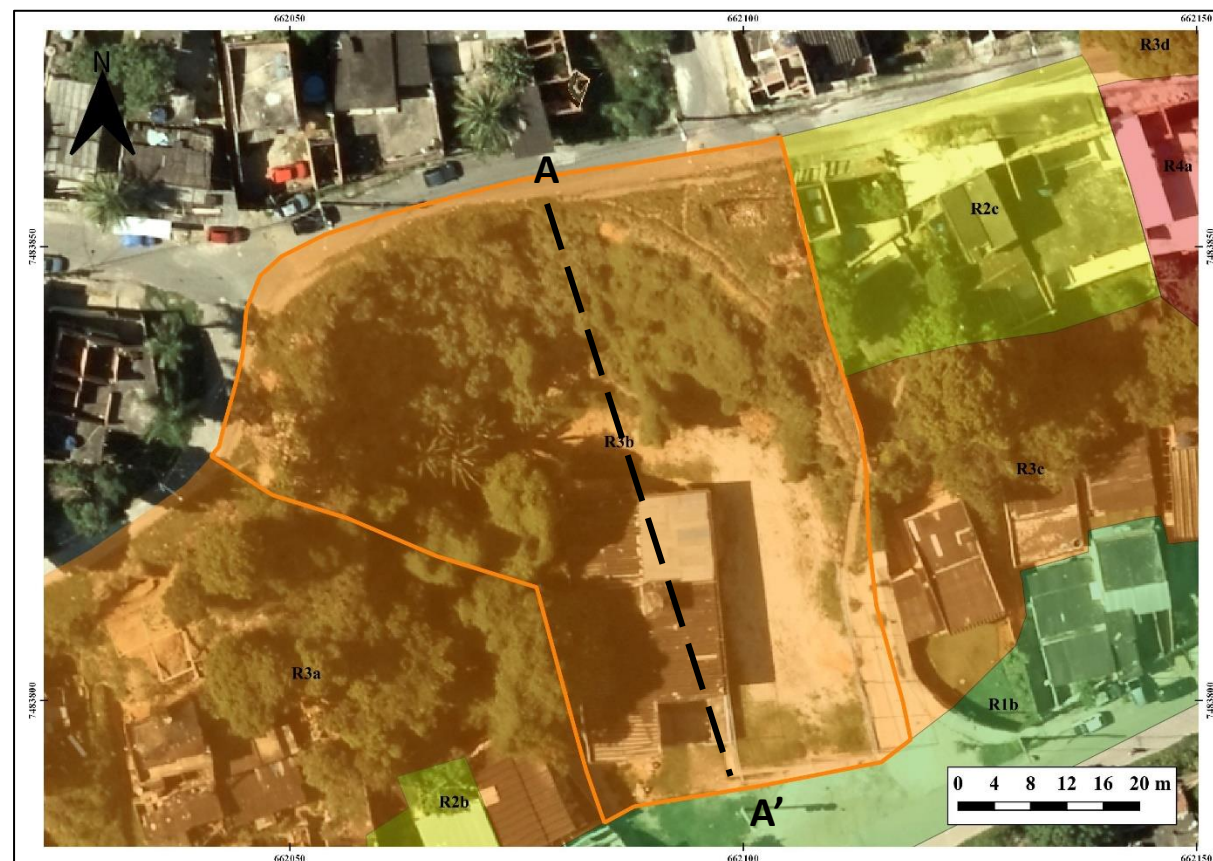
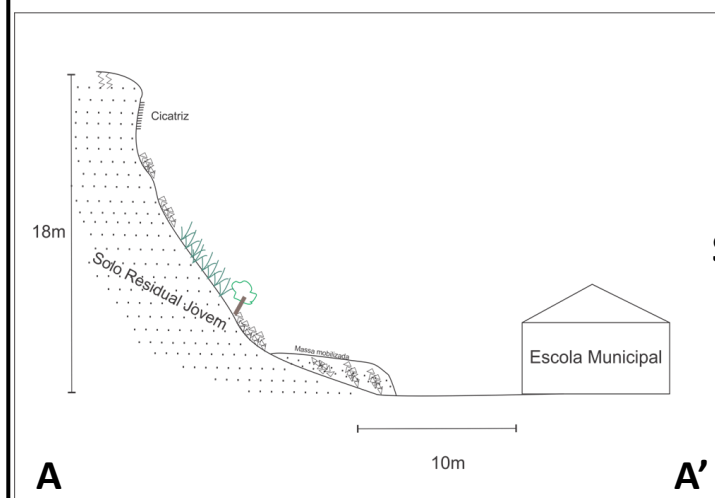
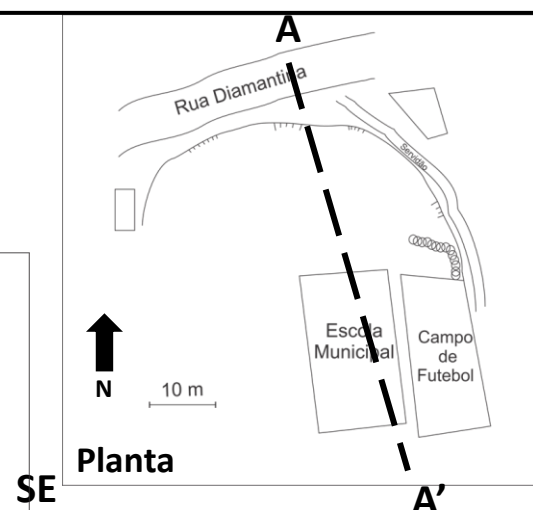
R3b – RISCO ALTO

Dentre os setores mapeados, o setor R3b já foi alvo de escorregamentos que causaram a interdição da Escola Municipal Amélia Bicci Baroni, próxima ao número 300 da rua Maria Tibúrcia. Trincas no terreno e árvores inclinadas foram observadas, indicando a movimentação do terreno nesse setor, principalmente na servidão que liga as ruas Maria Tibúrcia e Diamantina. Na base do talude existente, um muro de espera confeccionado com pneus foi danificado e continua presente apenas na porção NE, sem nenhum sistema de drenagem atuante.

(A) Estrutura em anfiteatro com cicatrizes de escorregamento no topo. (B) Depósito de lixo no topo do talude. (C) Cano de pvc quebrados na face do talude e servidão trincada. (D) Muro de pneus construído na base do talude.

Setor de alto risco em forma de anfiteatro, caracterizado principalmente por um talude de 18 m de altura que chega a atingir 80° de inclinação no topo e é composto de solo residual jovem. O setor já foi palco de escorregamentos, levando a interdição da Escola Municipal Amélia Bicci Baroni, e deixando a rua Diamantina comprometida. A instabilização do talude é evidente e algumas ações corroboram para essa situação, como o lançamento de água servida e despejo de grande quantidade de lixo e entulho no topo do talude. Trincas no terreno e árvores inclinadas foram observadas, indicando movimentação, principalmente na servidão que liga as ruas Maria Tibúrcia e Diamantina. Na base do talude, um muro de espera confeccionado com pneus foi danificado e continua presente apenas na porção NE, sem nenhum sistema de drenagem atuante.

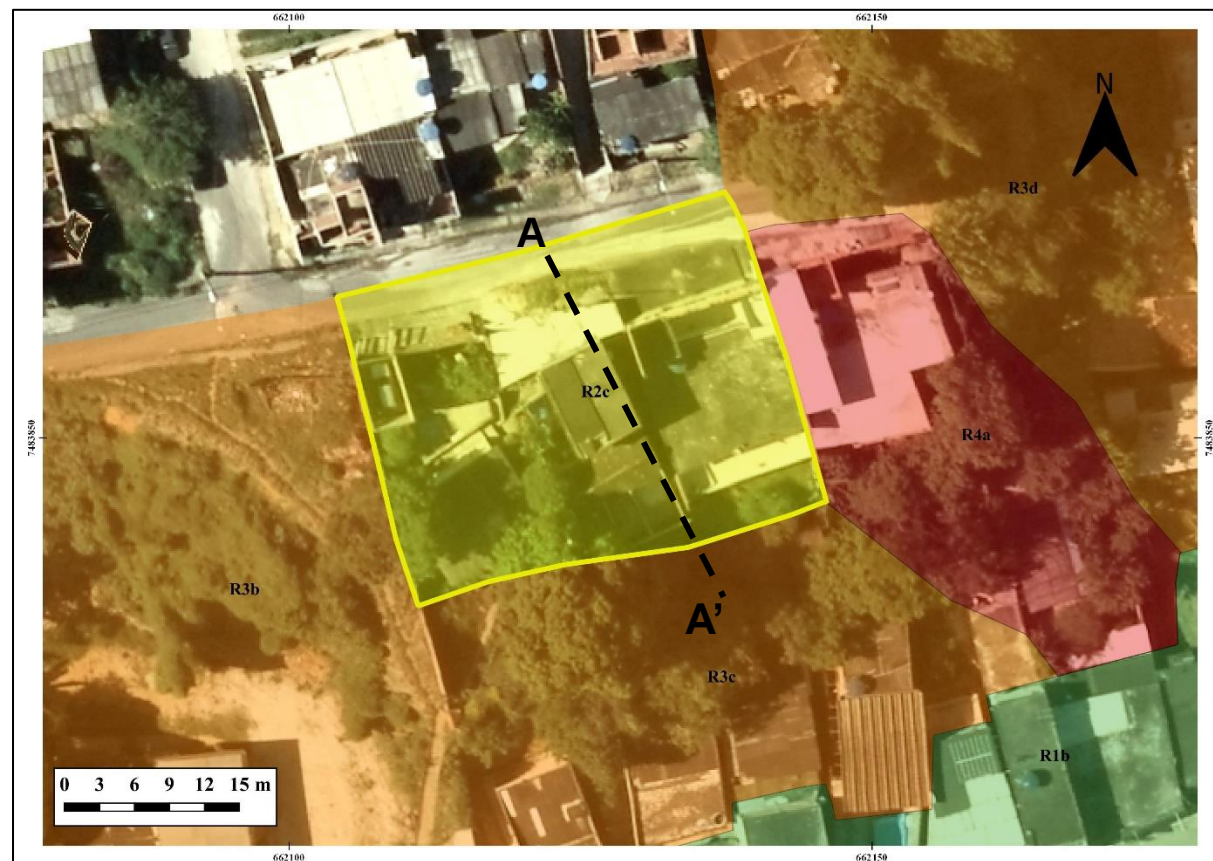
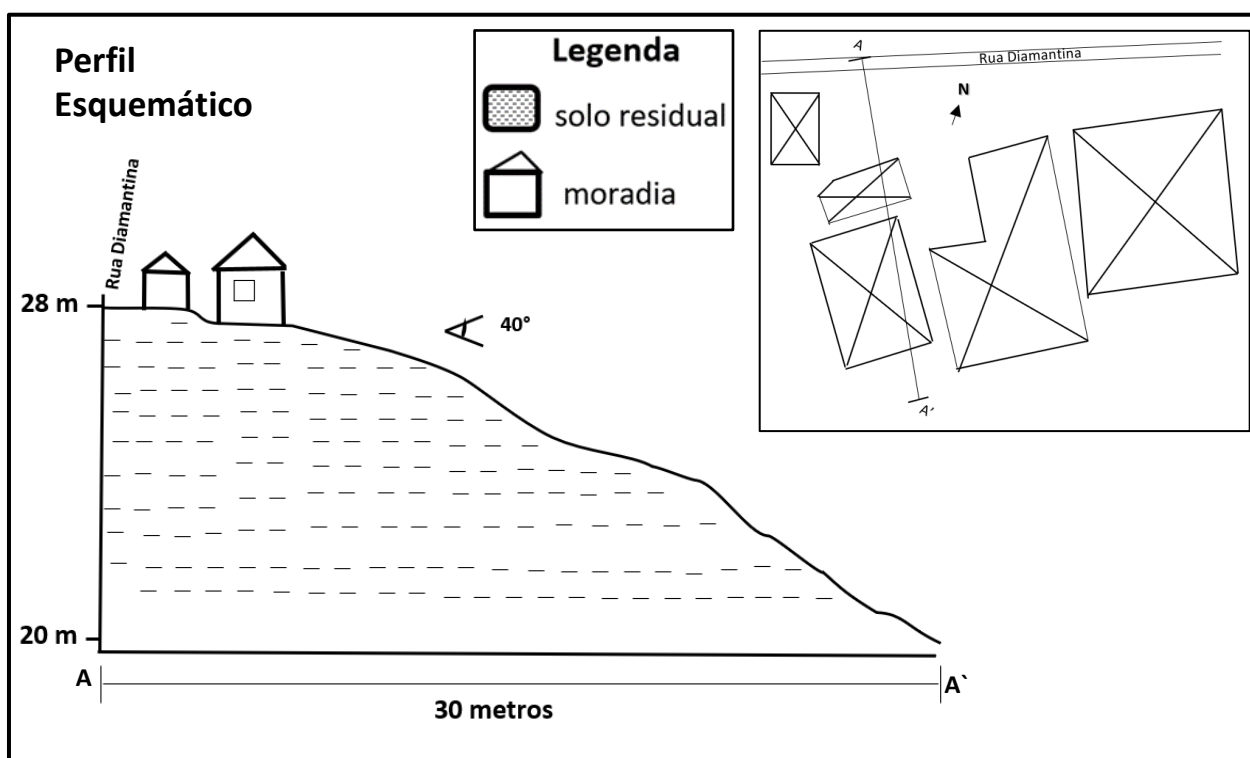
R2c - RISCO MÉDIO

(A) Vista lateral da moradia. (B) Impermeabilização entre os terrenos. (C) Talude de 30° de declividade a jusante de moradia. (D) Vista da varanda de moradia com vegetação rasteira no talude.

Setor de risco médio, onde as moradias dispostas na Rua Diamantina possuem muros simples e impermeabilização de grande parte do terreno. Por outro lado, na porção a jusante das moradias encontra-se um talude natural que varia para um talude de corte nas moradias a jusante. Não foram observadas evidências de movimentação neste setor.

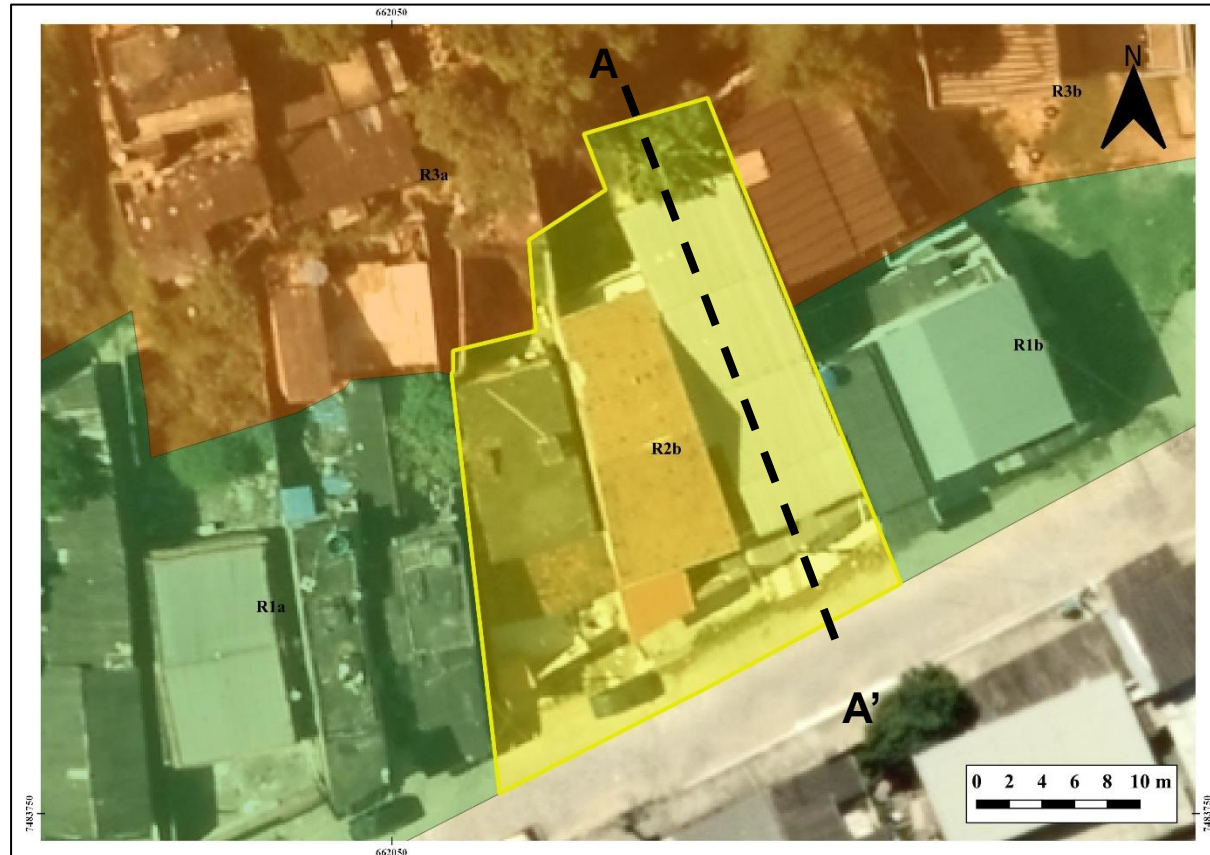
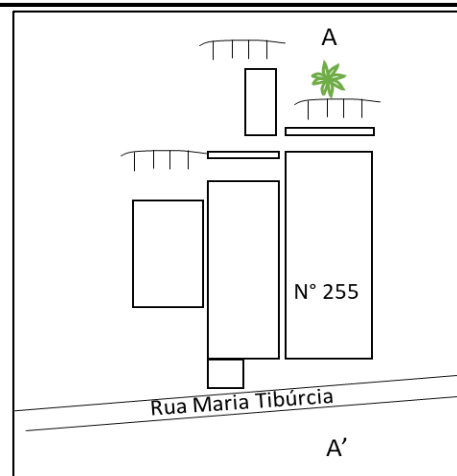
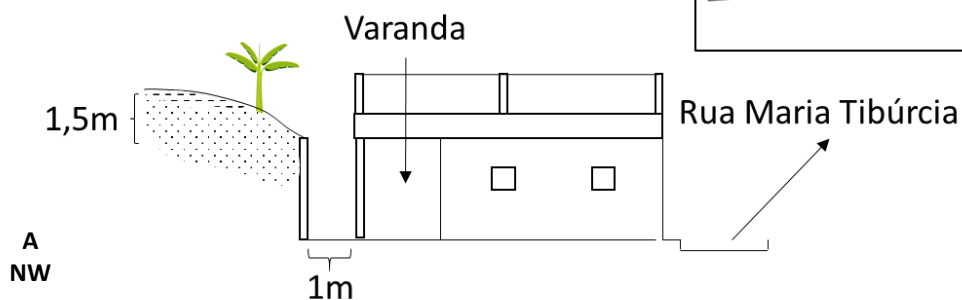
R2b – RISCO MÉDIO

(A) Escada de acesso a encosta nos fundos da moradia. (B) Talude de corte com plantio de bananeira no fundo da moradia. (C) Escada de acesso a jusante do talude de corte. (D) Vista da frente das moradias.

Setor de risco médio, com a presença de cortes nos taludes a montante das moradias de no máximo 2m, tendo em alguns pontos inclinação de 80°. Nota-se a ausência de sistema de drenagem ao longo da encosta e a presença de acúmulo de lixo e entulho, porém devido a distância entre os taludes e as efetivas moradias e aos muros construídos na base dos mesmos o risco se torna reduzido no local, podendo se agravar com o avanço de um processo erosivo.

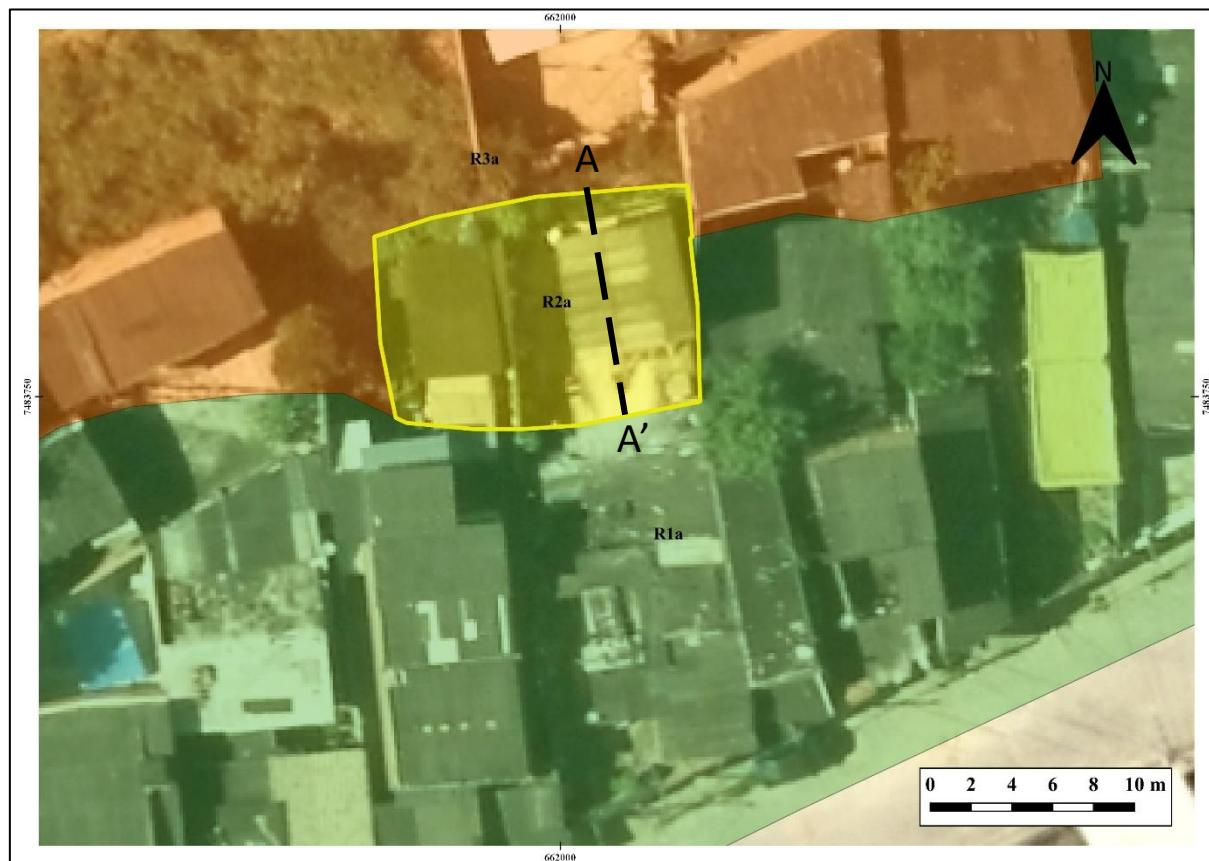
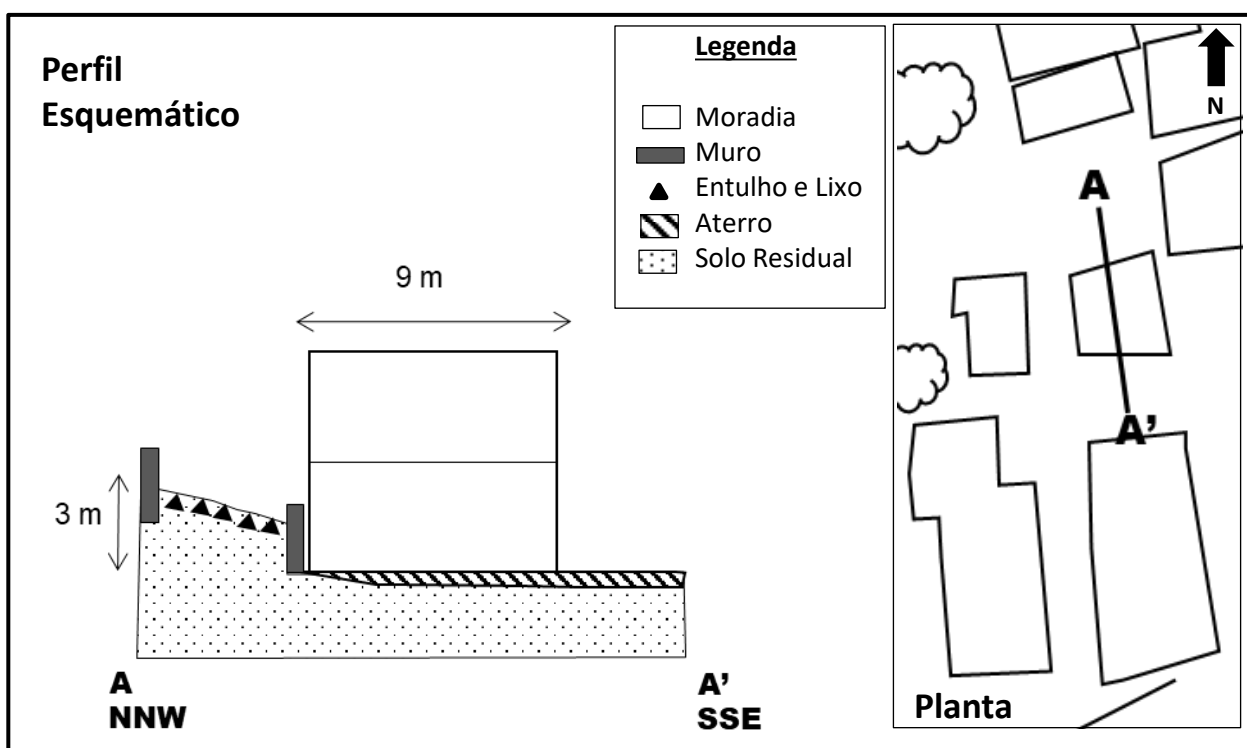
R2a – RISCO MÉDIO

(A) Imóvel localizado no setor. (B) e (C) Destaque para o muro de alvenaria embarrigado. (D) Presença de lixo no terreno.

O setor compreende dois imóveis a meia encosta com acesso pela rua Maria Tibúrcia. O terreno apresenta baixa inclinação, em torno de 10°, e encontra-se majoritariamente não impermeabilizado. A drenagem é inexistente e foi observado lixo e entulho nos terrenos. Como sua declividade é baixa e não foram observadas evidências de movimentações, o setor foi classificado como de médio risco sendo esperados escorregamentos nos taludes de corte que se limitam a 2,0 m de altura.

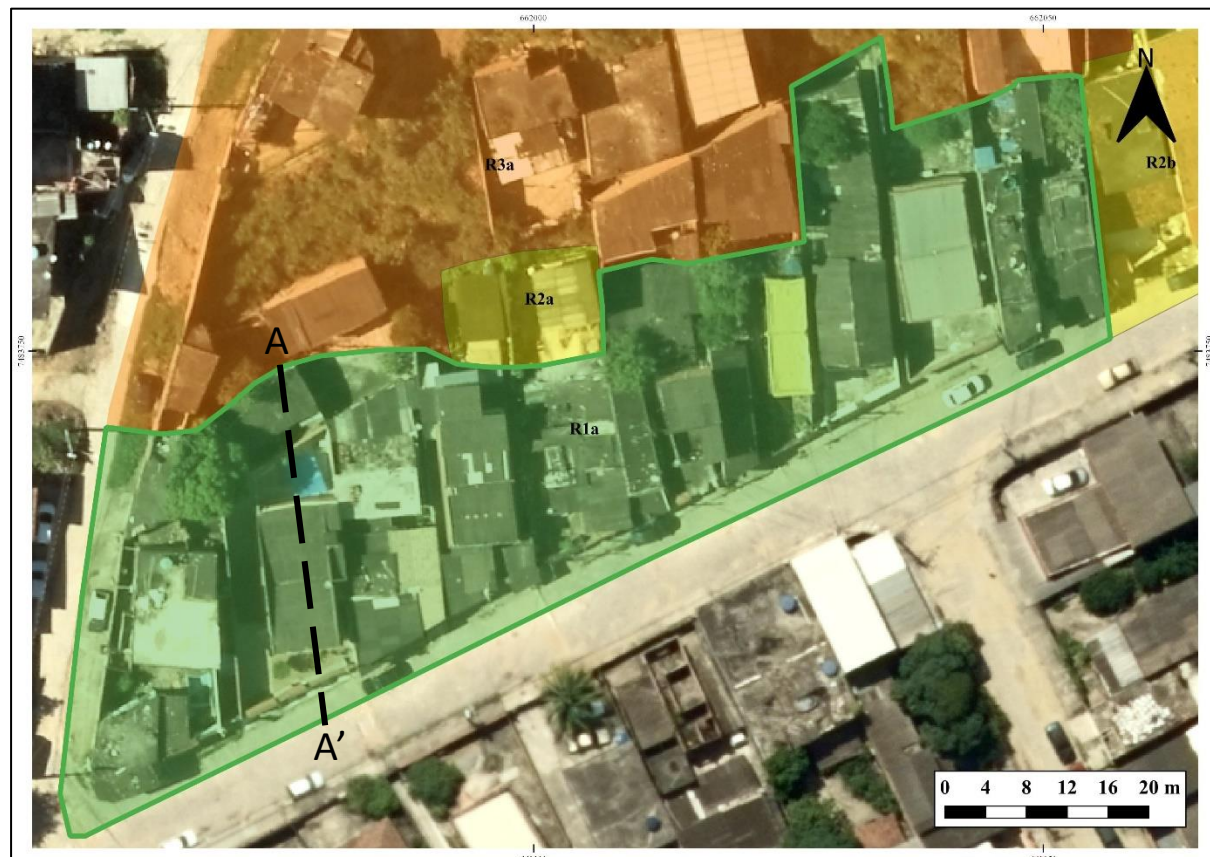
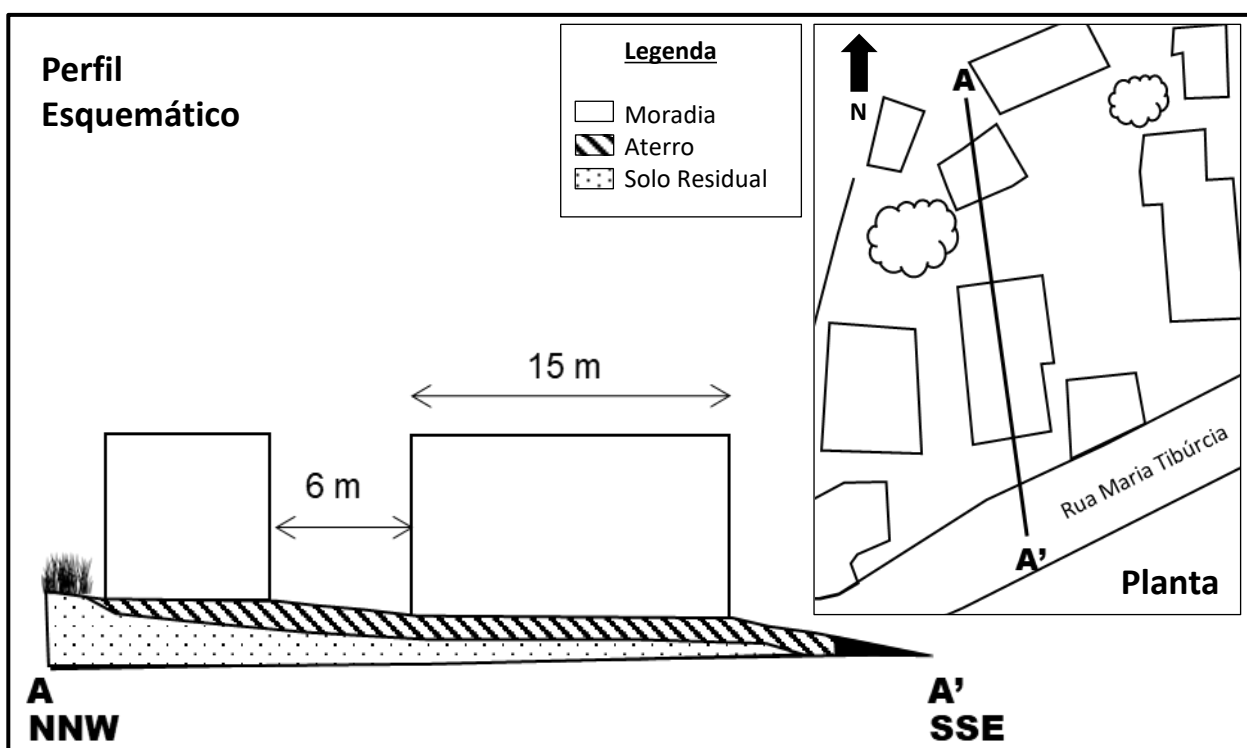
R1a – RISCO BAIXO

(A), (B), (C) e (D) Imóveis localizados ao longo da rua Maria Tibúrcia pertencentes ao setor R1.

O setor refere-se a área menos inclinada da encosta, com menos de 10°, localizada ao longo da rua Maria Tibúrcia. Não foram observados taludes de corte expressivos, a área se encontra em grande parte impermeabilizada e além disso, não há evidências de movimentação e instabilidade, sendo assim classificado como de risco baixo.

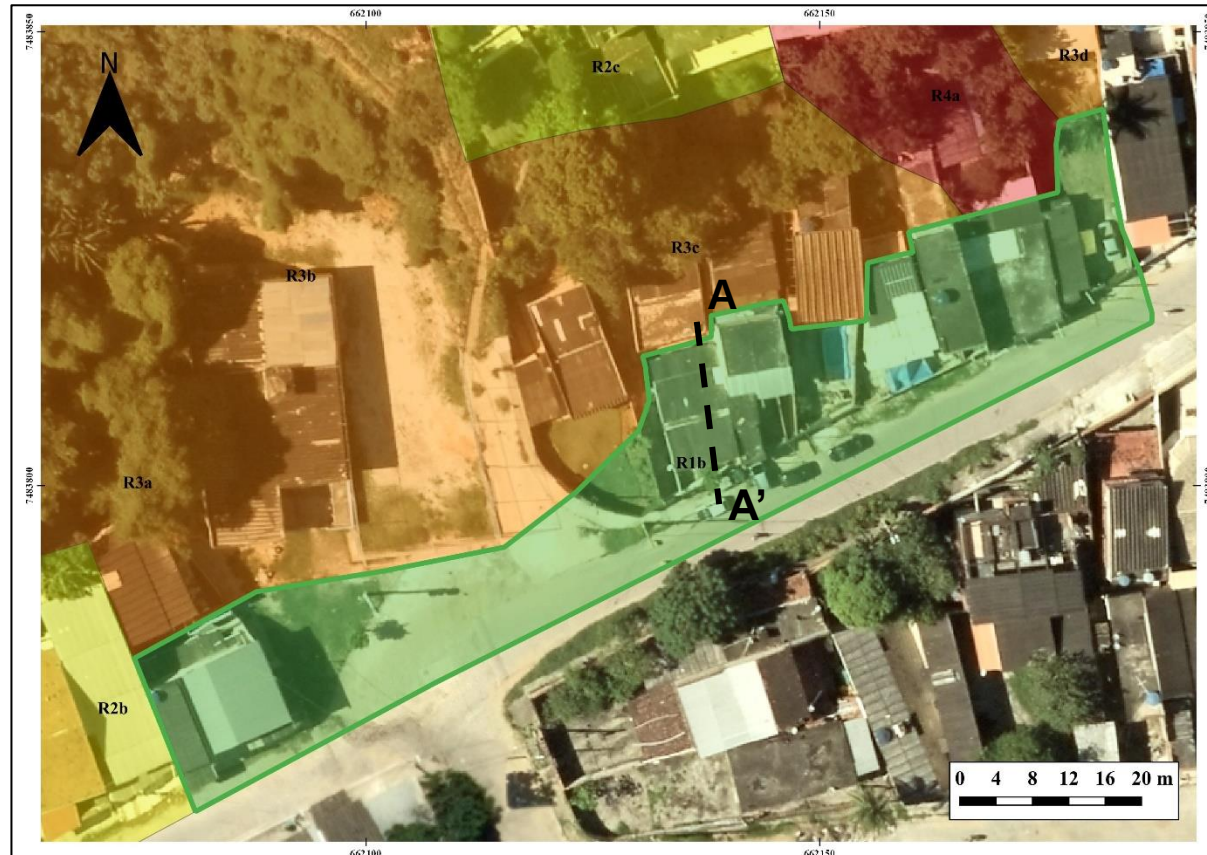
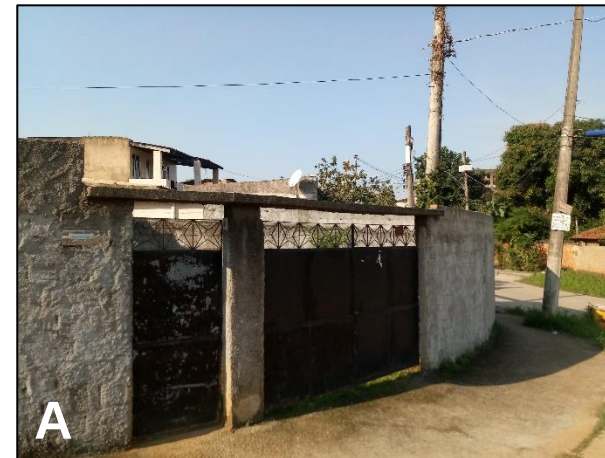
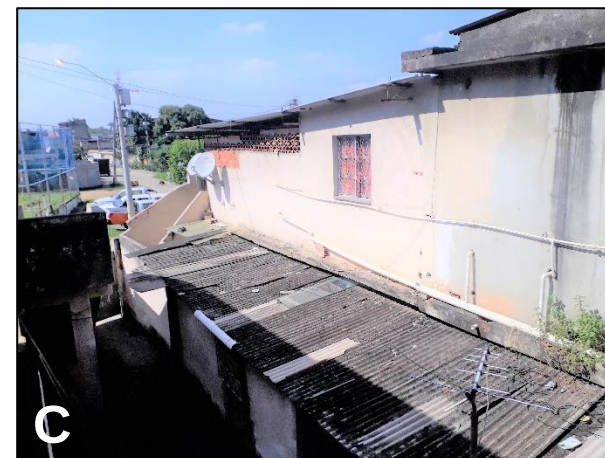
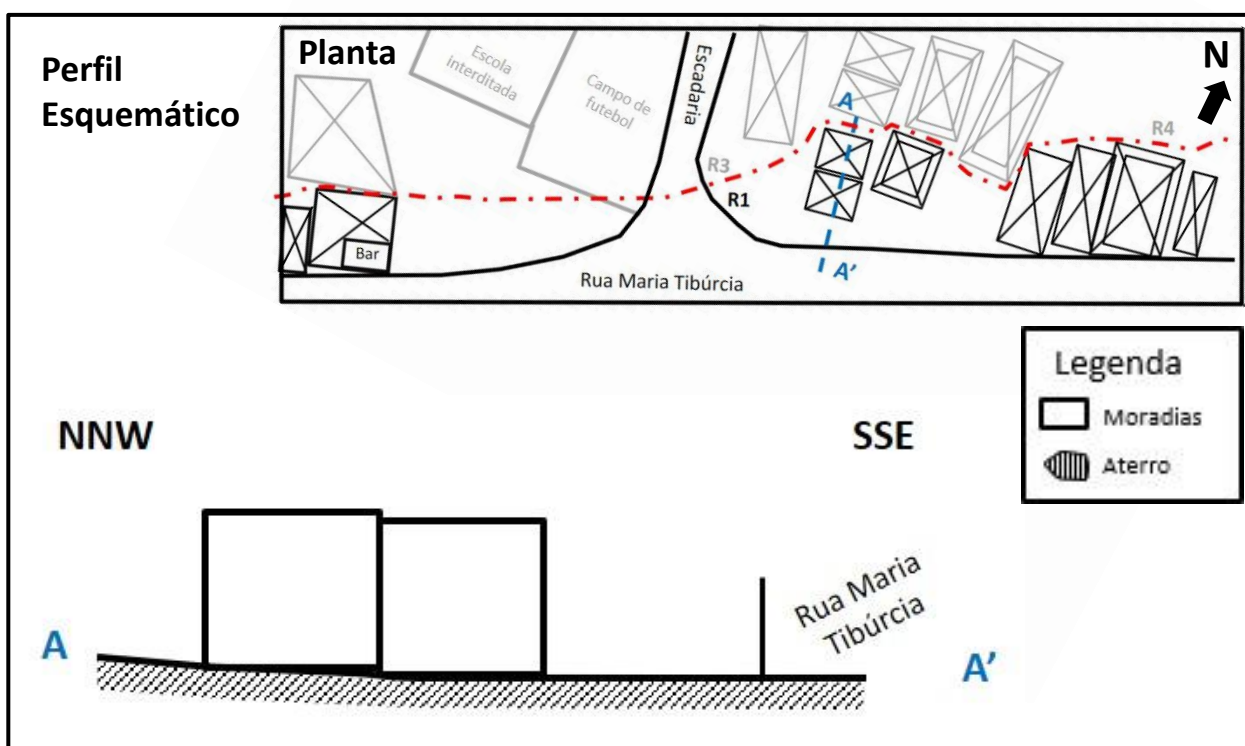
R1b – RISCO BAIXO

(A) e (B) Vista lateral dos imóveis do setor, em terreno plano, ao longo da Rua Maria Tibúrcia. (C) e (D) Fundo das moradias.

O setor é composto por 9 residências e 1 bar e refere-se a área menos inclinada da encosta, com menos de 5°, localizado ao longo da Rua Maria Tibúrcia. Não foram observados taludes de corte expressivos, a área se encontra em grande parte impermeabilizada e além disso, não há evidências de movimentação e instabilidade, sendo assim classificado como de risco baixo.

Sugestão de medidas de redução de risco: manutenção dos sistemas de drenagem superficial existentes e construção de novos.
