## **RELATÓRIO TÉCNICO 1560-R-10**

**NATUREZA DO TRABALHO:** Cartografia de Risco a Escorregamentos em Encostas no Município de Bom Jardim, RJ.  
**Setor 07**

**INTERESSADO:** DRM – Departamento de Recursos Minerais do Estado do Rio de Janeiro, Núcleo de Análise e Diagnóstico de Escorregamentos

**São Paulo**  
**Novembro / 2011**

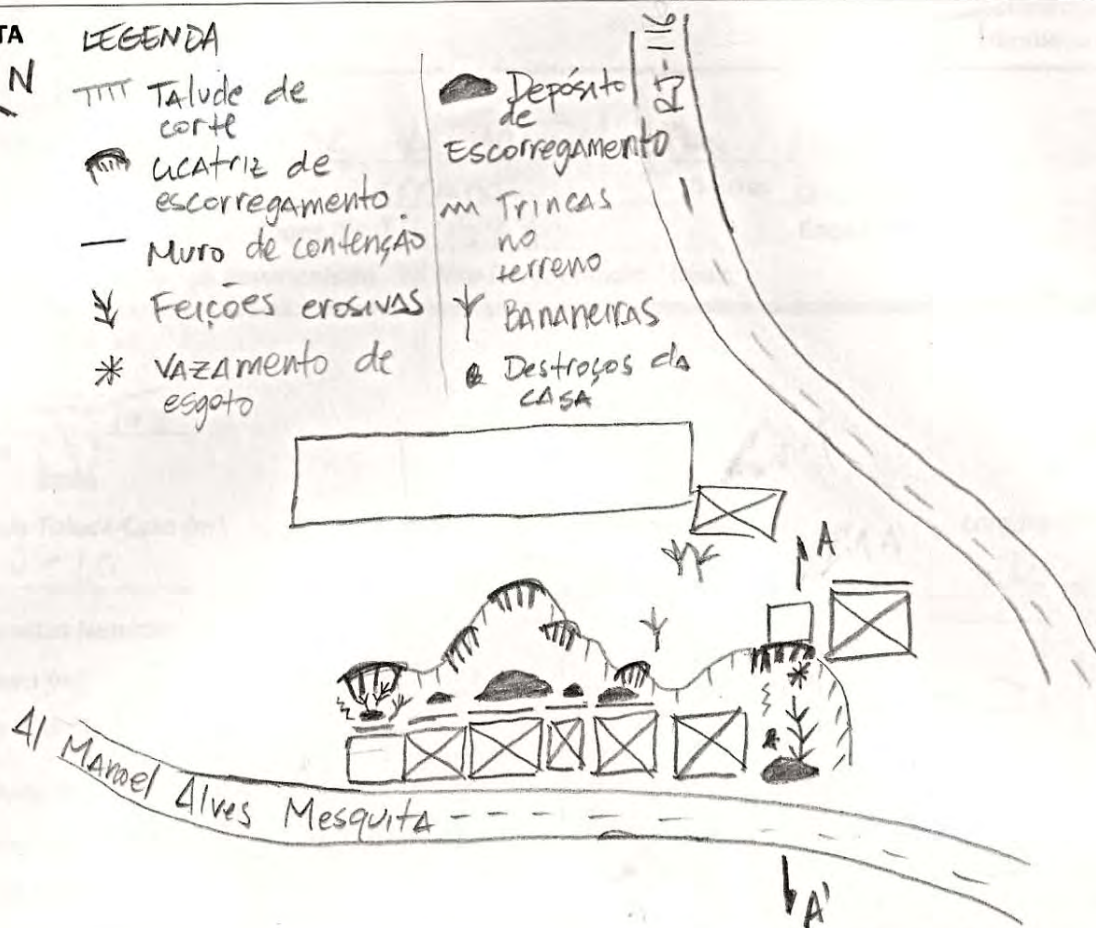
\* Vazamento de esgoto

m Trincas no terreno

Y Bananeiras

⊗ Destroços da CASA

Conserto de vazamento de esgoto. Remoção de bananeiras e de entulho. Limpeza e Manutenção das obras executadas.

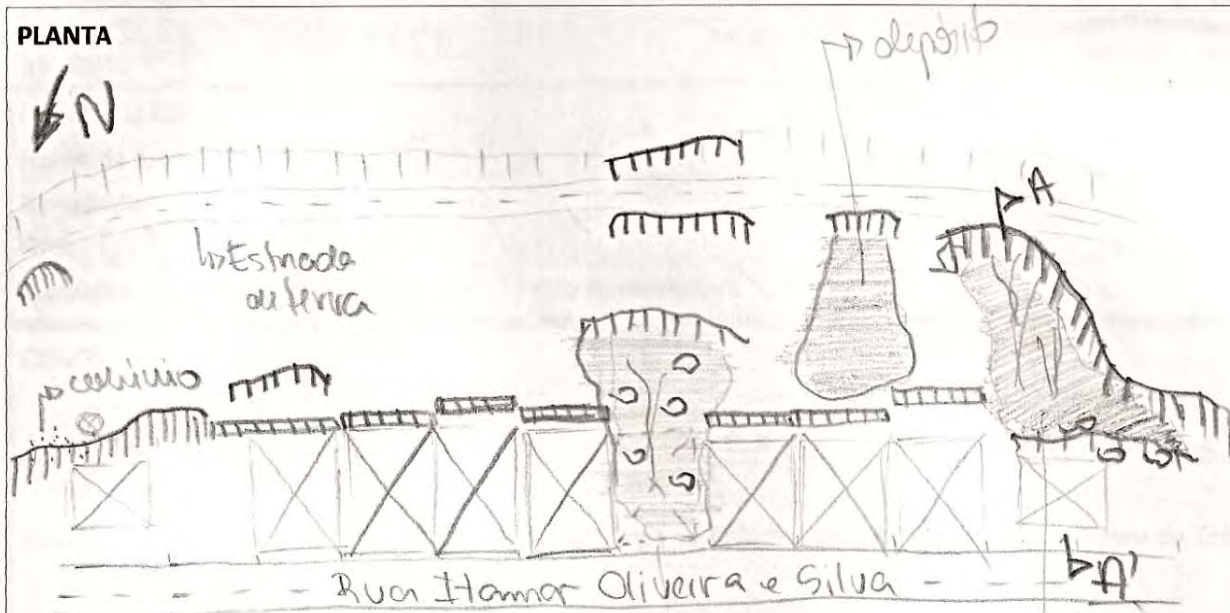
PLANTA

rua inclinada

Remoção de árvores inclinadas, depósito de escorregamento e caixas d' água. Desmonte/remoção dos blocos no talude de corte e no depósito de escorregamento. Proteção superficial com cobertura vegetal no retaludamento. Limpeza e manutenção das obras executadas.

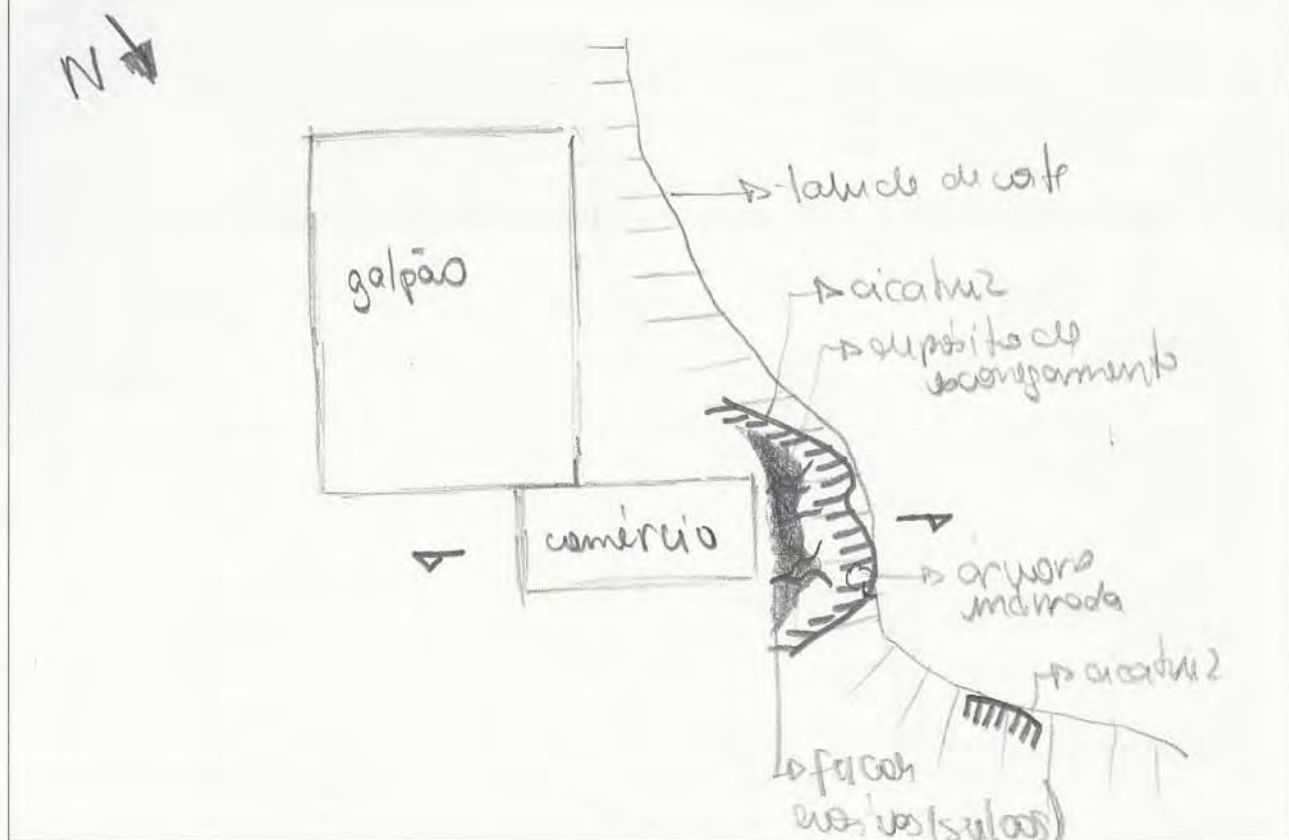
**PLANTA**

☐ Outros ☐ Solapamento ☐ Corrida de massa
**EVIDÊNCIAS DE MOVIMENTAÇÃO**☒ Trincas em moradias ☐ Zona de blocos rochosos *in situ*☐ Fratura do maciço rochoso☒ Trincas em muros ☐ Muro/Parede "embarrigados"☒ Cicatrizes☒ Dep. escor. pretérito☒ Trincas no terreno ☐ Postes inclinados☐ Degraus de abatimento ☒ Muros inclinados☐ Dep. corrida de detritos ☒ Árvores inclinadas

Selar as trincas no terreno com argamassa. Proteção superficial com cobertura vegetal no retaludamento. Remoção das bananeiras e das árvores inclinadas. Limpeza e manutenção das obras executadas;

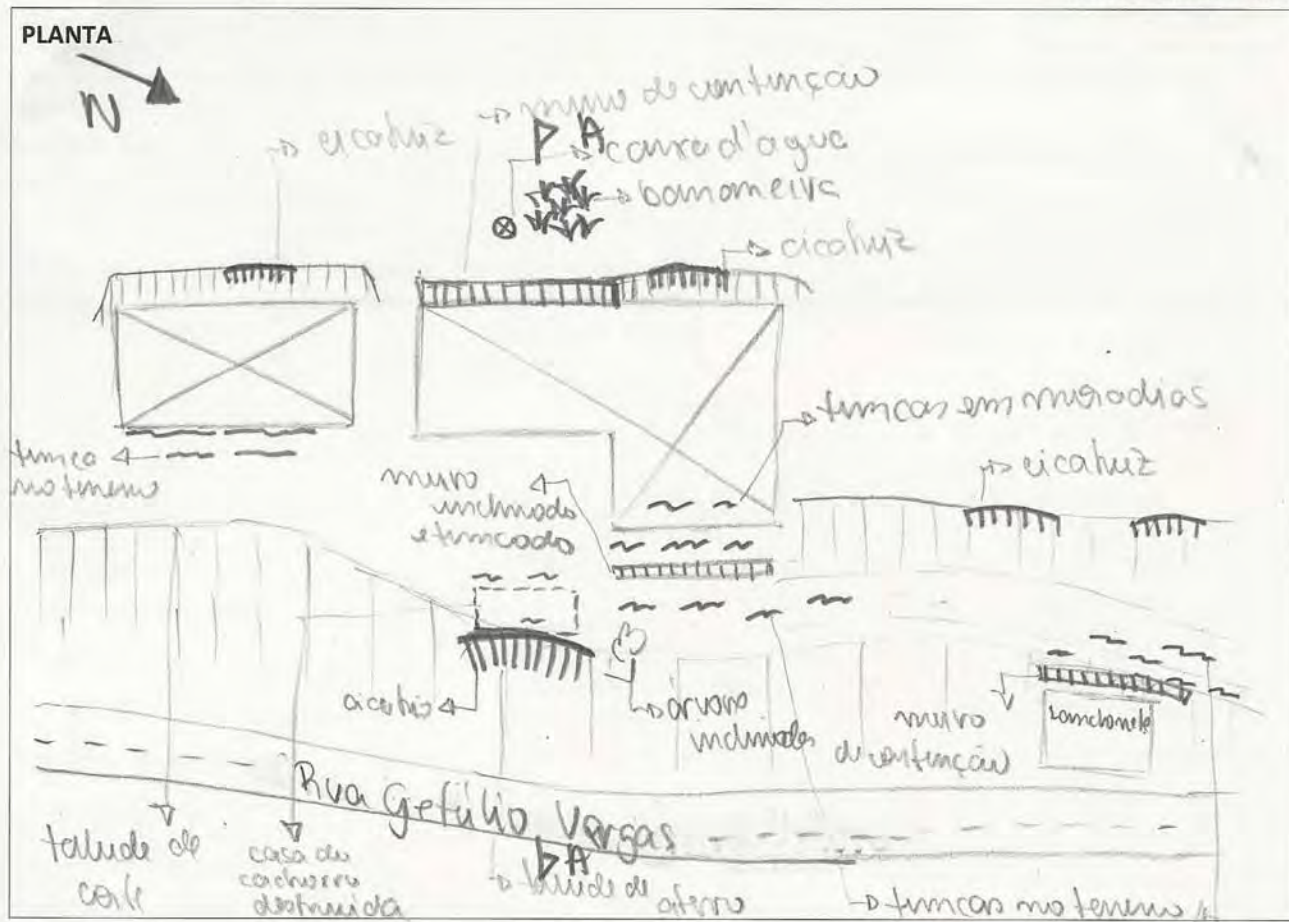
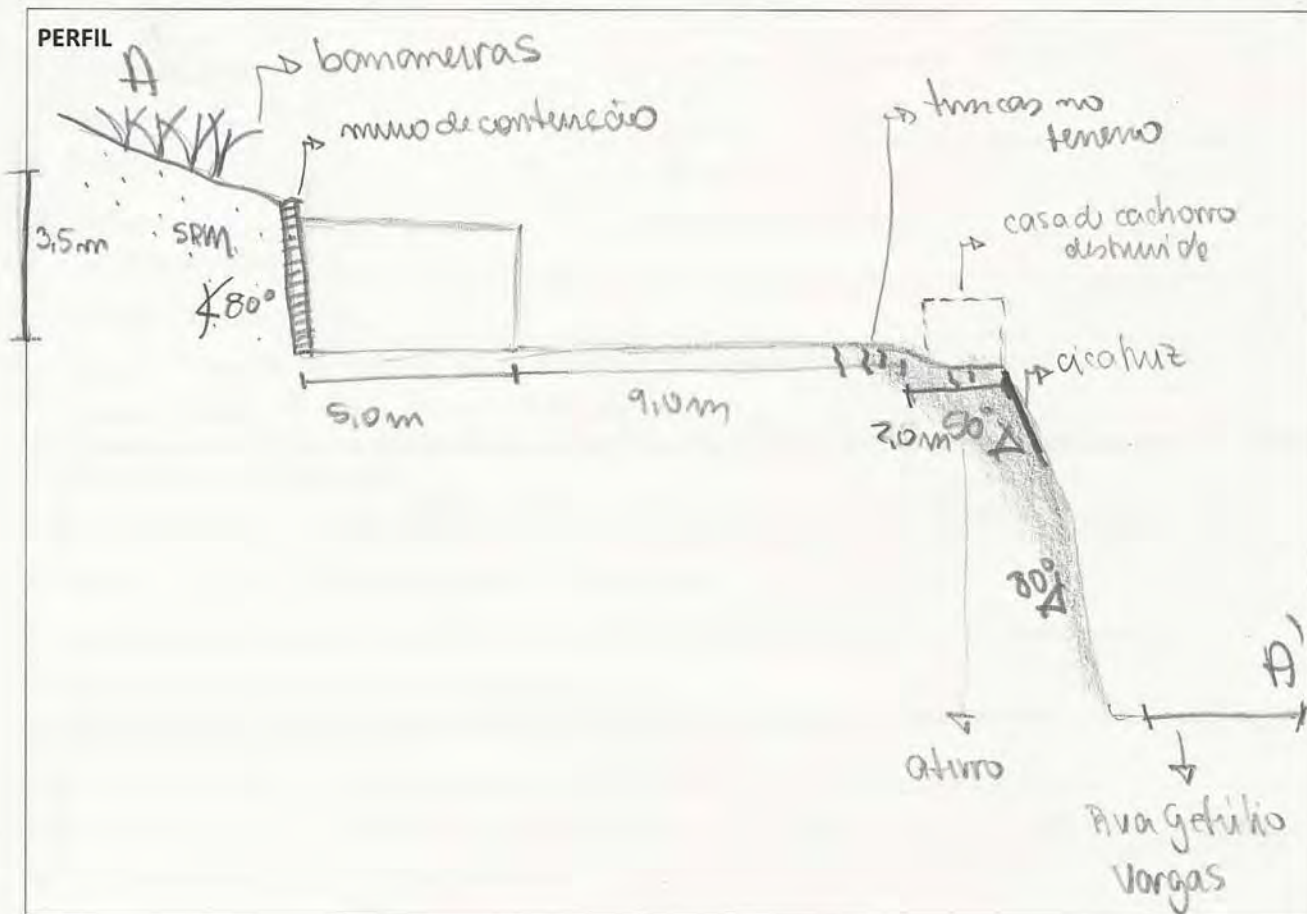
☒ Trincas em moradias ☐ Zona de blocos rochosos *in situ*

☒ Trincas no terreno ☐ Postes inclinados

- ☒ Água ☒ Esgoto ☐ Não há vazamento aparente

Selar as trincas com argamassa. Conserto de vazamentos de água e esgoto. Limpeza e manutenção das obras executadas.

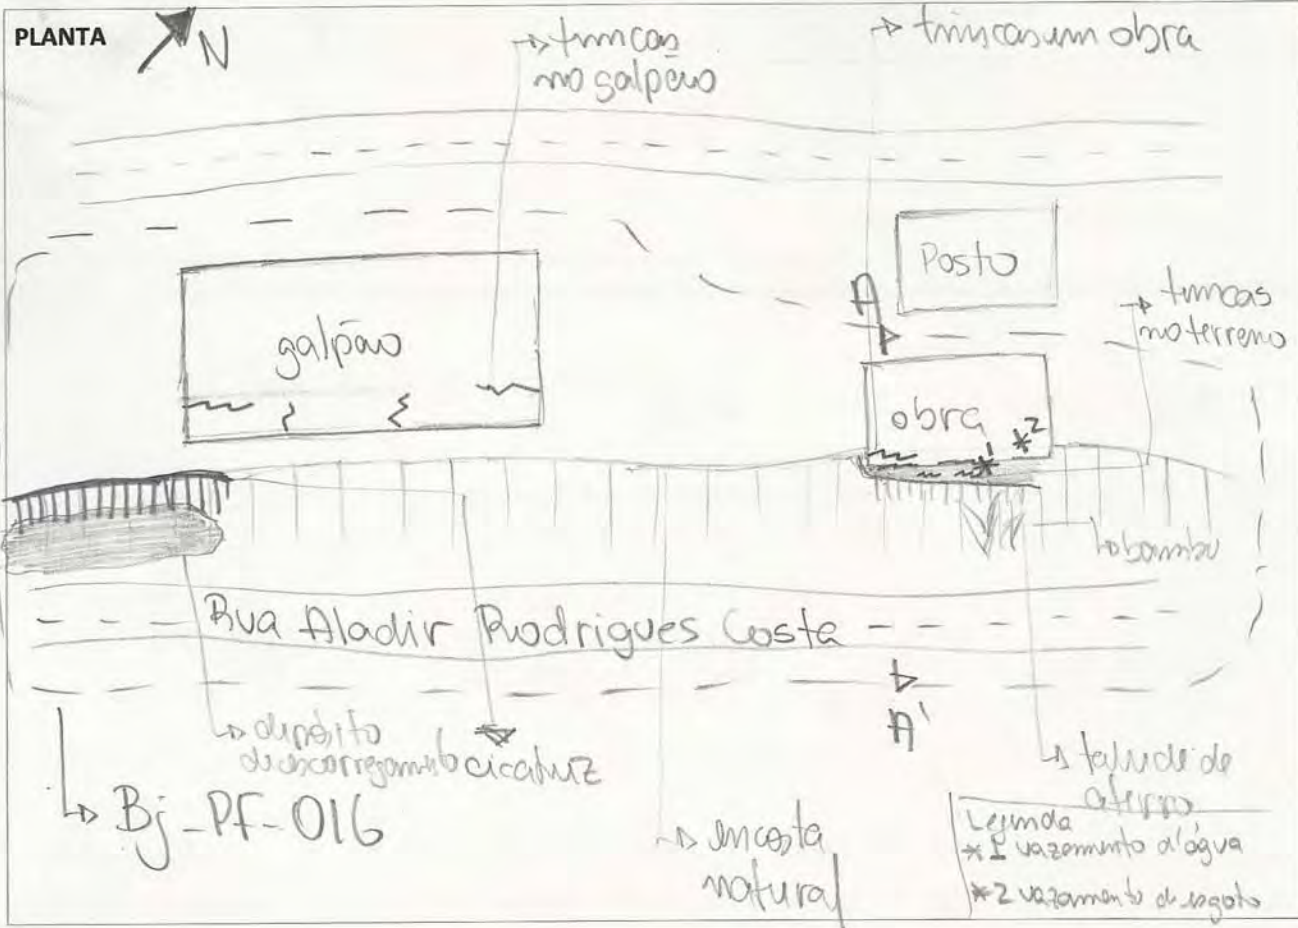
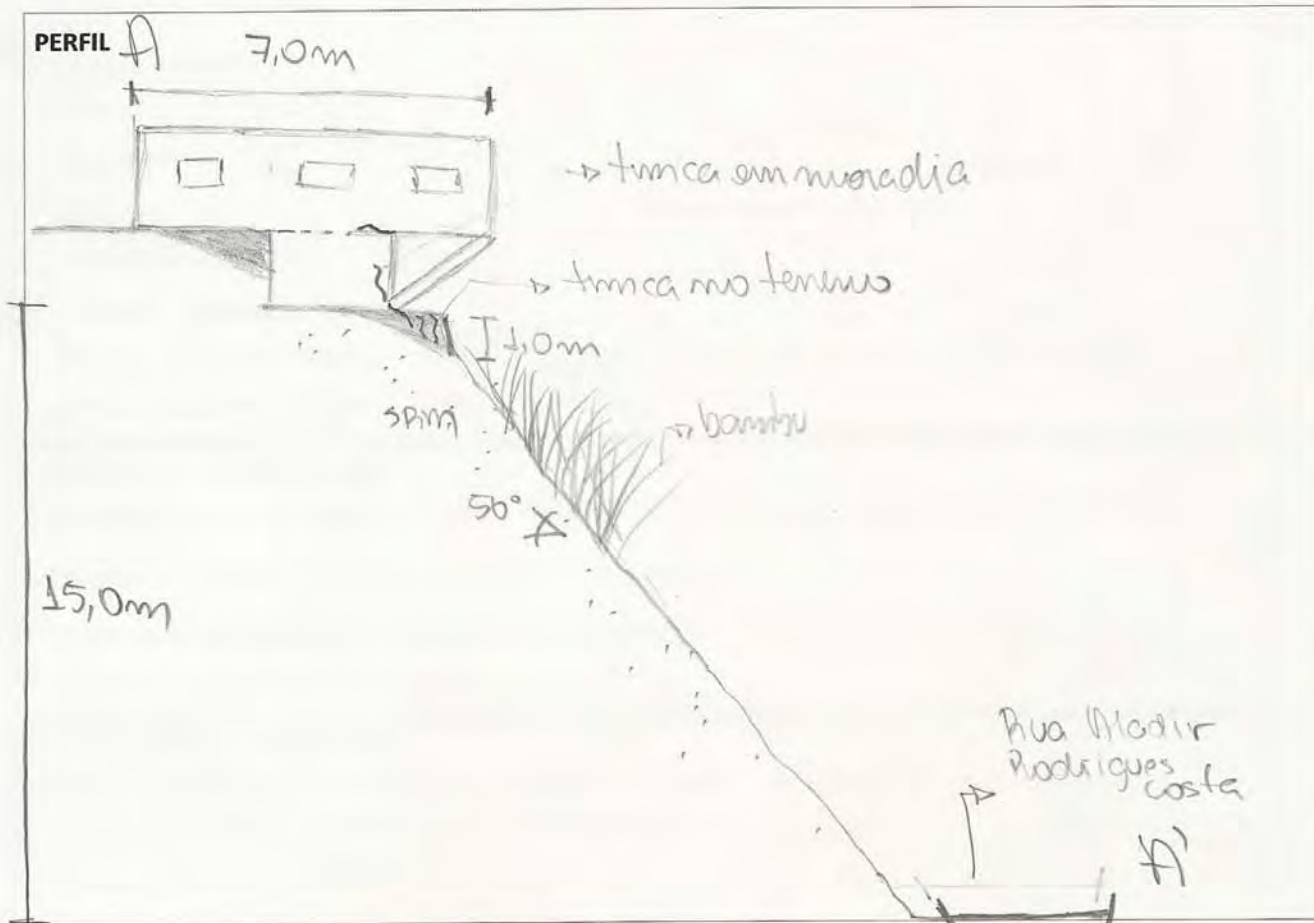
☒ Trincas no terreno ☐ Postes inclinados

- ☒ Água ☐ Esgoto ☐ Não há vazamento aparente

Selar as trincas com argamassa. Proteção superficial com cobertura vegetal no retaludamento. Remoção de depósito de escorregamento. Correção do vazamento ao longo da escada hidráulica. Limpeza e manutenção das obras executadas.

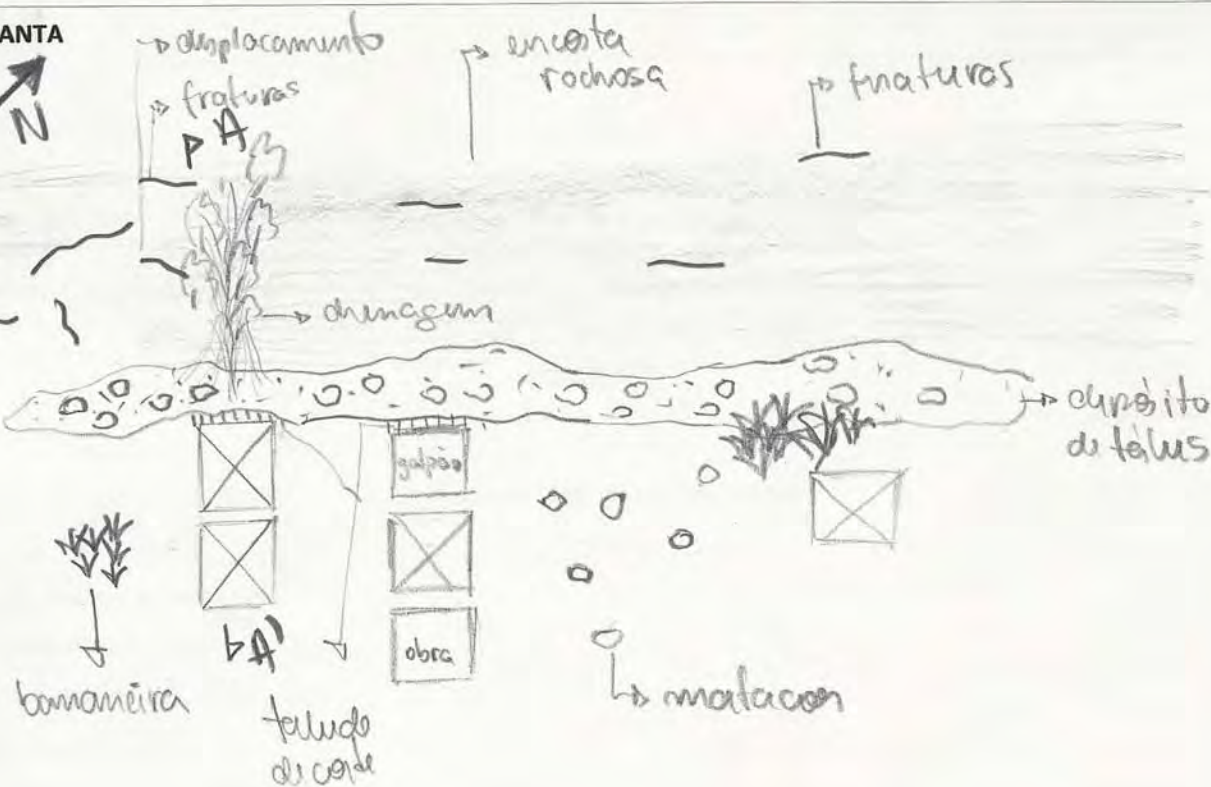
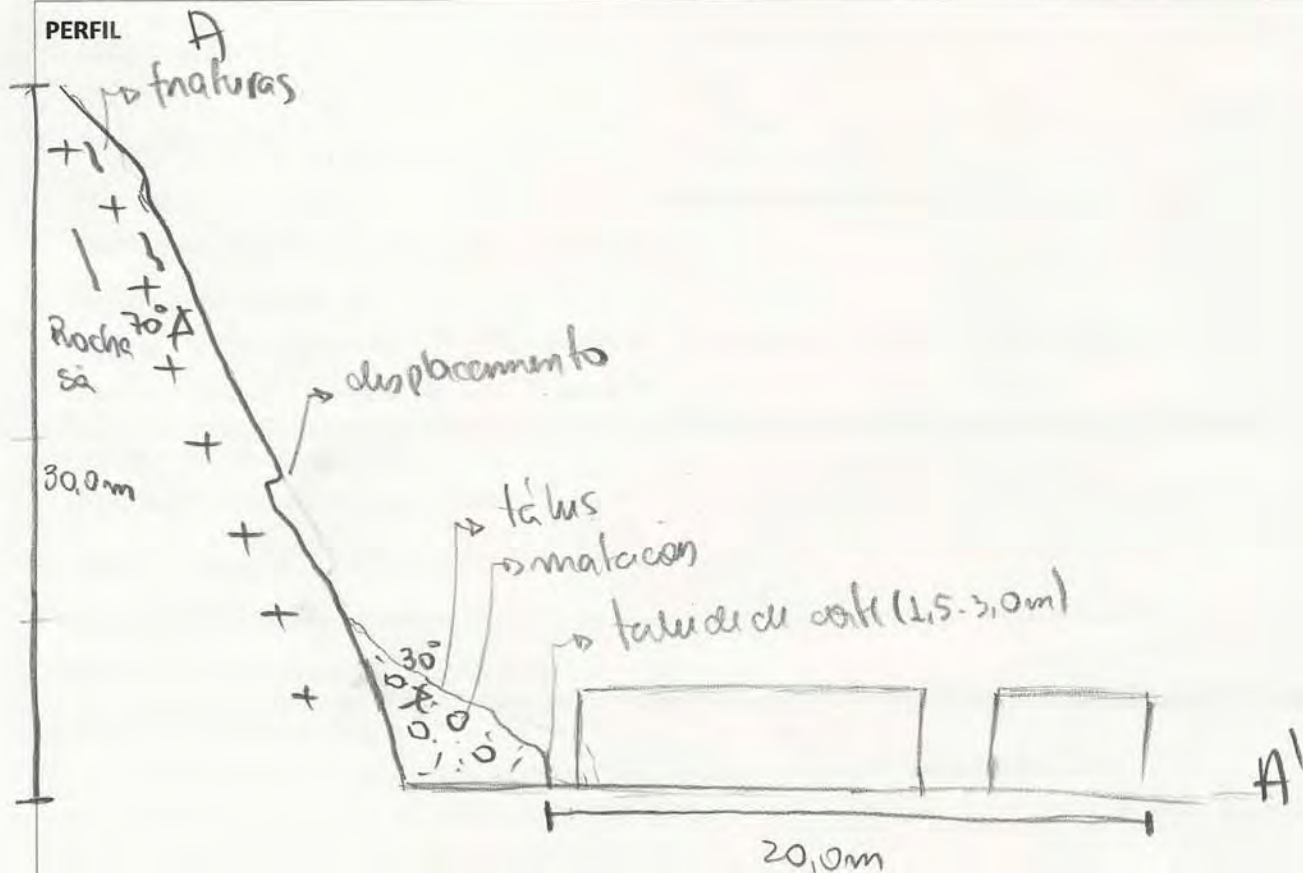
PLANTA

☒ Trincas em moradias ☐ Zona de blocos rochosos *in situ*

☒ Trincas no terreno ☐ Postes inclinados

Selar trincas com argamassa. Remoção das bananeiras, caixas d'água, árvores inclinadas e depósito antrópico (aterro e lixo). Limpeza e manutenção das obras executadas.

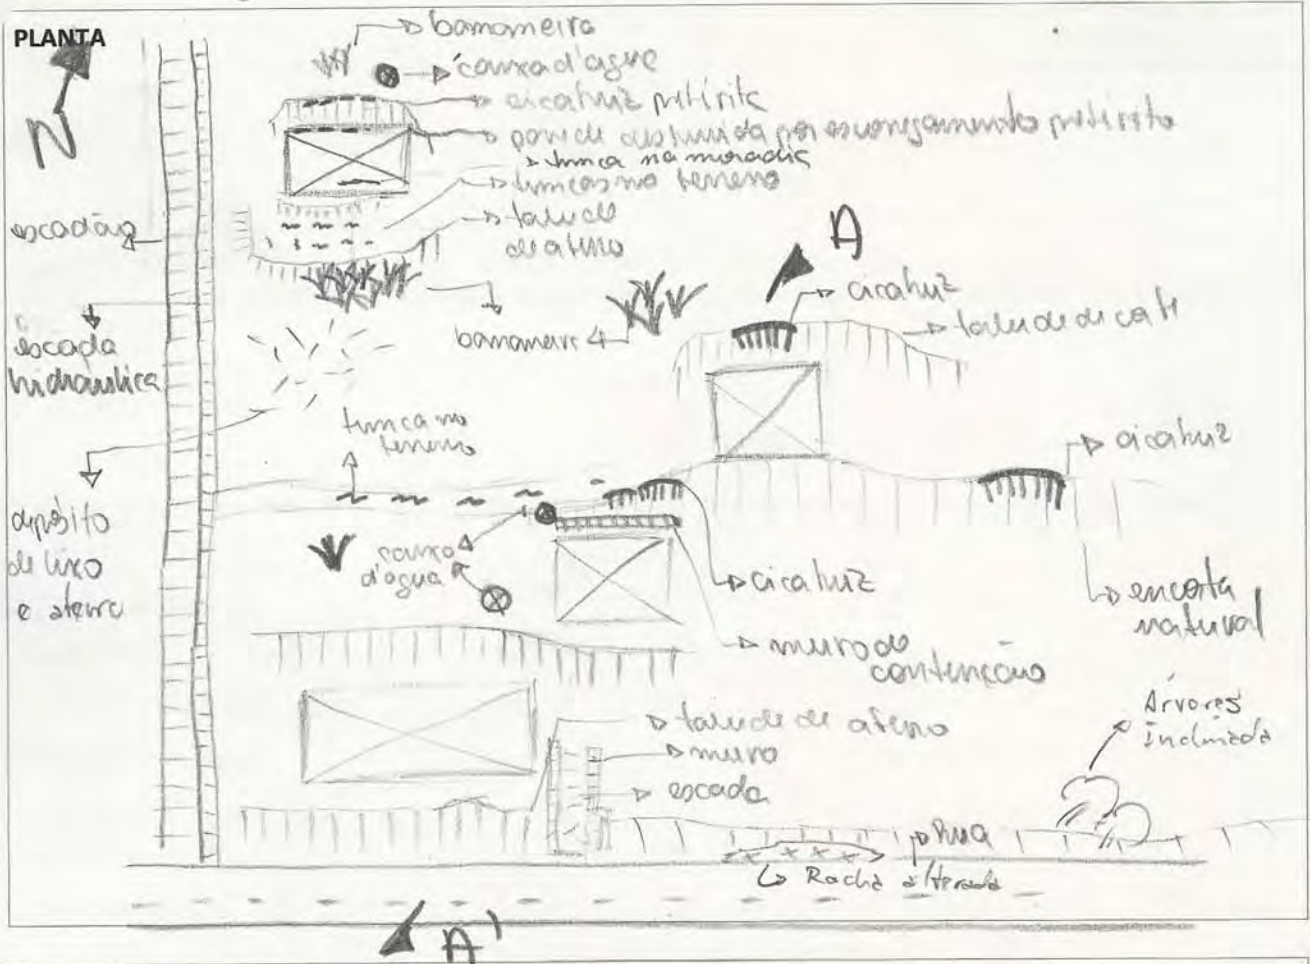
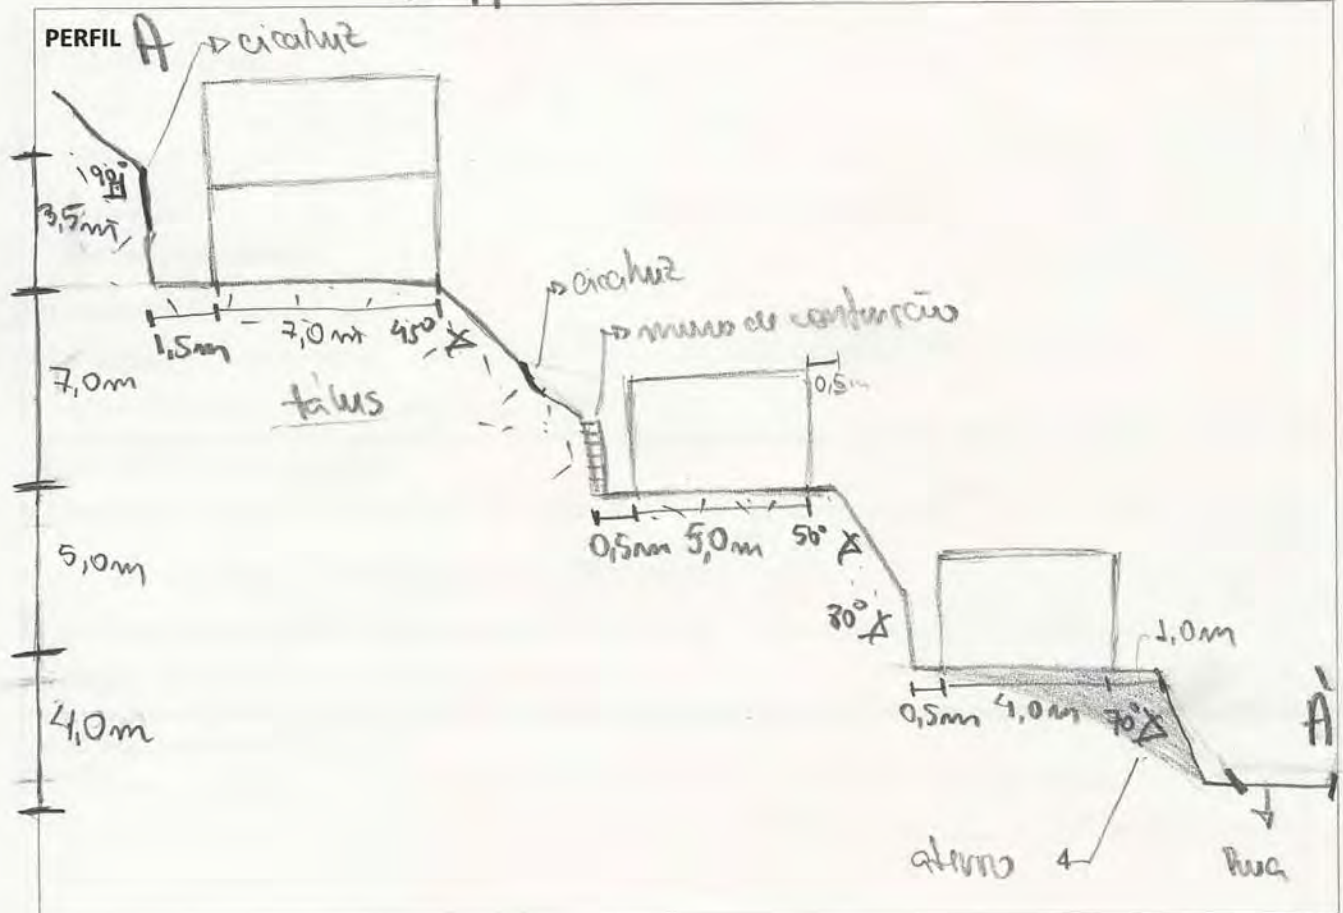
☒ **Depósitos Antrópicos** Obs.:Posição ☒ Encosta Natural ☐ Talude de Corte ☐ Talude de Aterro ☐ Talude MarginalMaterial Presente ☐ Aterro ☒ Lixo ☒ Entulho**PROCESSOS DE INSTABILIZAÇÃO**☒ Escorregamentos ☒ Encosta ☒ Corte ☐ Aterro ☐ Dep. Antrópico Tipo ☒ Planar ☐ Circular ☐ Cunha☐ Erosão ☐ Laminar ☐ Sulcos ou Ravinas ☐ Voçorocas☐ Movimentos gravitacionais de queda livre e tombamento ☐ Queda de blocos ☐ Deslocamento☐ Outros ☐ Solapamento ☐ Corrida de massa**EVIDÊNCIAS DE MOVIMENTAÇÃO**☐ Trincas em moradias ☐ Zona de blocos rochosos *in situ*☐ Fratura do maciço rochoso☐ Trincas em muros ☐ Muro/Parede "embarrigados"☒ Cicatrizes☒ Dep. escor. pretérito☒ Trincas no terreno ☐ Postes inclinados☐ Degraus de abatimento ☐ Muros inclinados☐ Dep. corrida de detritos ☒ Árvores inclinadas

Selar trincas com argamassa. Limpeza do depósito de lixo e entulho na encosta natural. Proteção superficial com cobertura vegetal no retaludamento. Remoção das bananeiras e árvores inclinadas. Limpeza e manutenção das obras executadas.

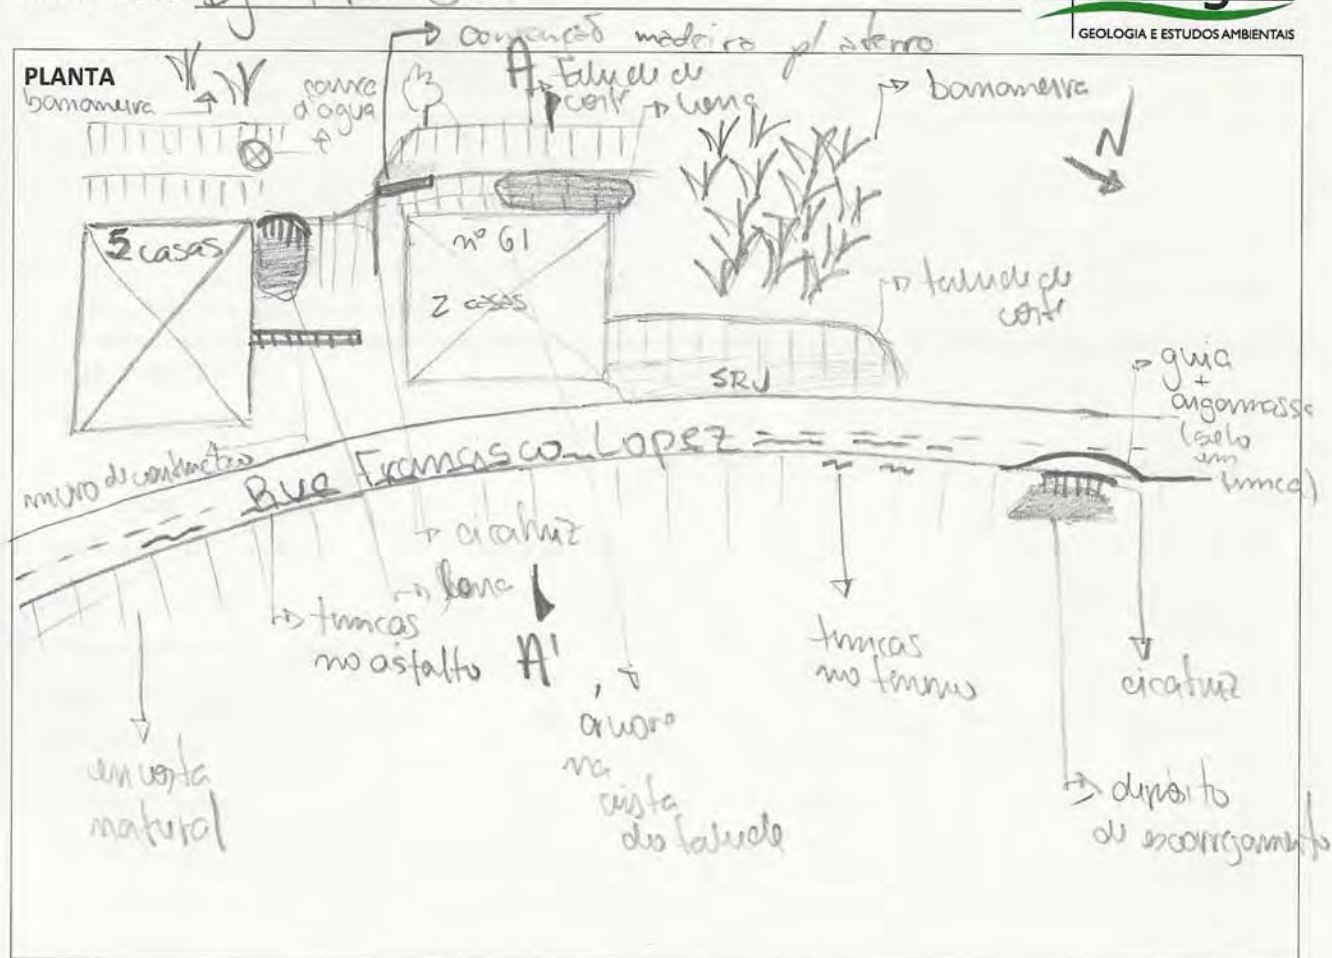
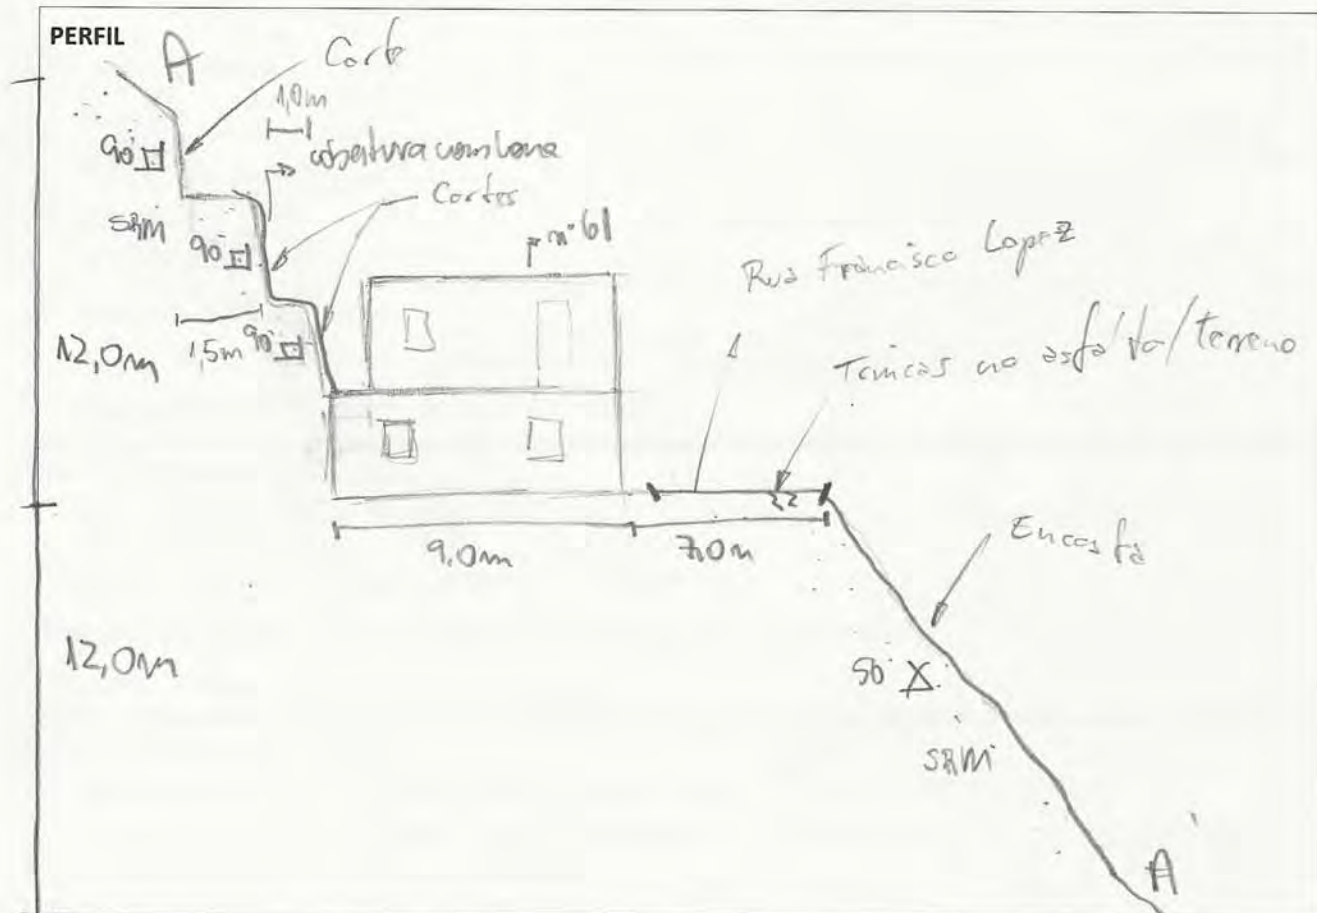
☒ Trincas em moradias ☐ Zona de blocos rochosos *in situ* ☐ Fratura do maciço rochoso  
☐ Trincas em muros ☐ Muro/Parede "embarrigados" ☒ Cicatrizes ☒ Dep. escor. pretérito  
☒ Trincas no terreno ☐ Postes inclinados  
☐ Degraus de abatimento ☐ Muros inclinados  
☐ Dep. corrida de detritos ☒ Árvores inclinadas

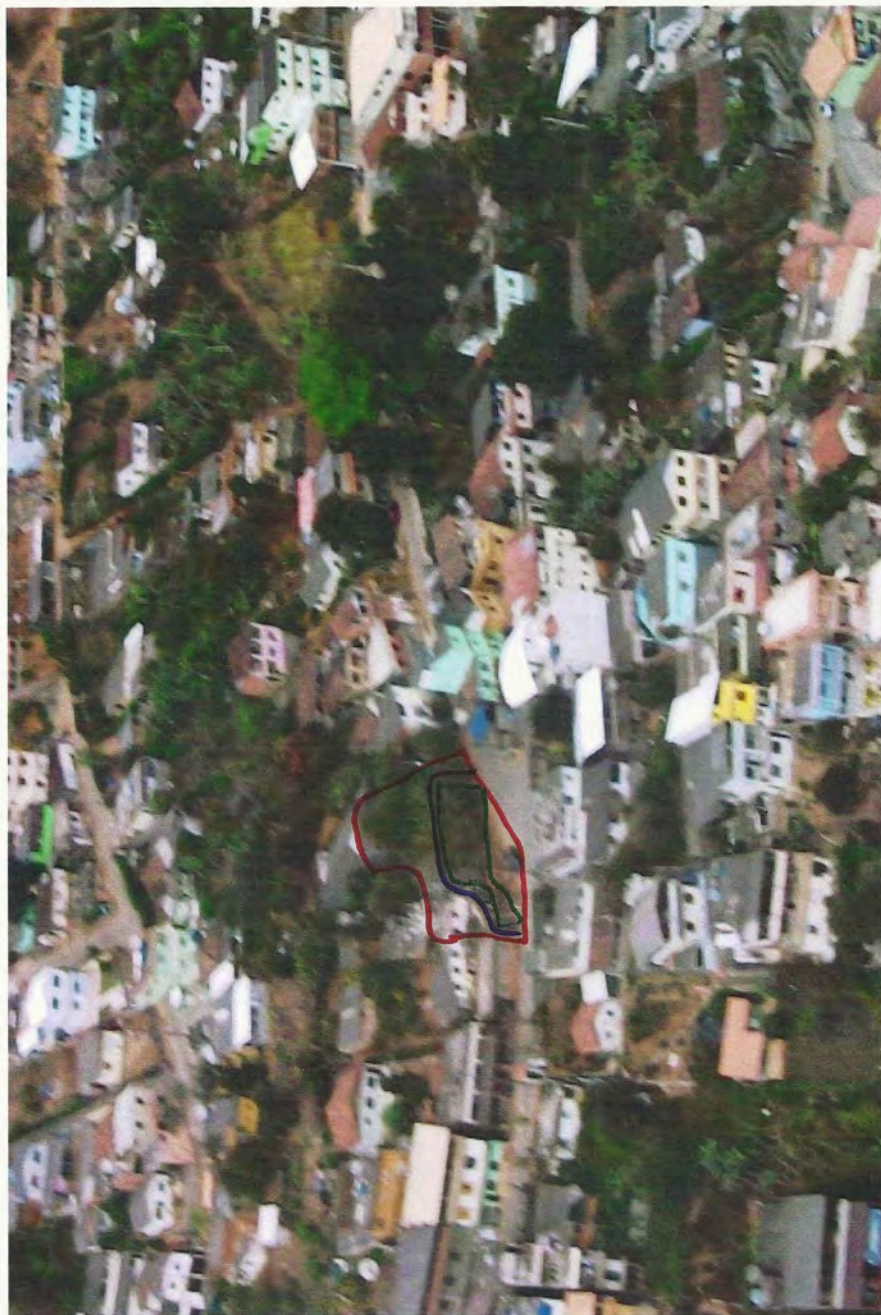
## PERFIL

☒ Trincas em moradias ☐ Zona de blocos rochosos *in situ*☐ Fratura do maciço rochoso☐ Trincas em muros ☐ Muro/Parede "embarrigados"☒ Cicatrizes☒ Dep. escor. pretérito☒ Trincas no terreno ☐ Postes inclinados☐ Degraus de abatimento ☐ Muros inclinados☐ Dep. corrida de detritos ☐ Árvores inclinadas

Selar trincas com argamassa. Limpeza e manutenção das obras executadas.
