**Cartografia de Risco Iminente a
Escorregamentos em Encostas do Município de
Seropédica**

RELATÓRIO TÉCNICO

RL-0487.01-003-DRM-003-SEP

MUNICÍPIO DE SEROPÉDICA - RJ

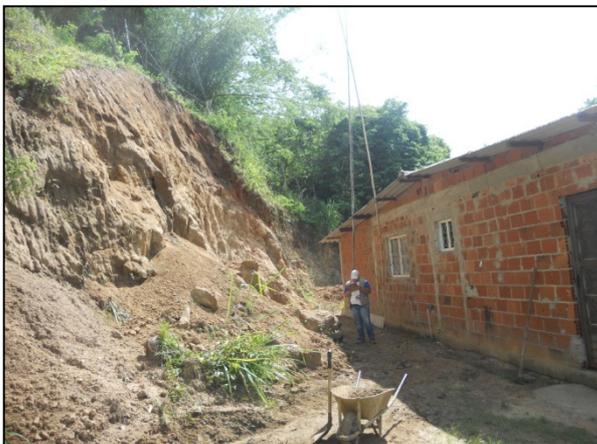
FOTO 1 – Foto do setor SEP-MA-02 no bairro Santa Sofia. No local, os escorregamentos ocorridos em Dezembro de 2013 mobilizaram solo e blocos de rocha da casa.

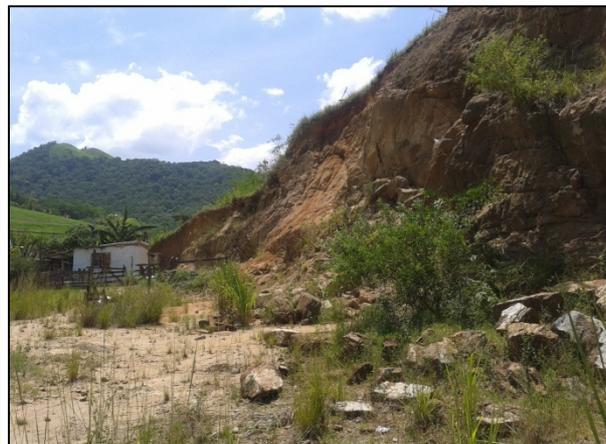
FOTO 2 - Foto representativa do setor SEP-MA-06. Destaque para a proximidade talude-casa e para o alcance de rolamento de alguns blocos soltos da meia encosta.

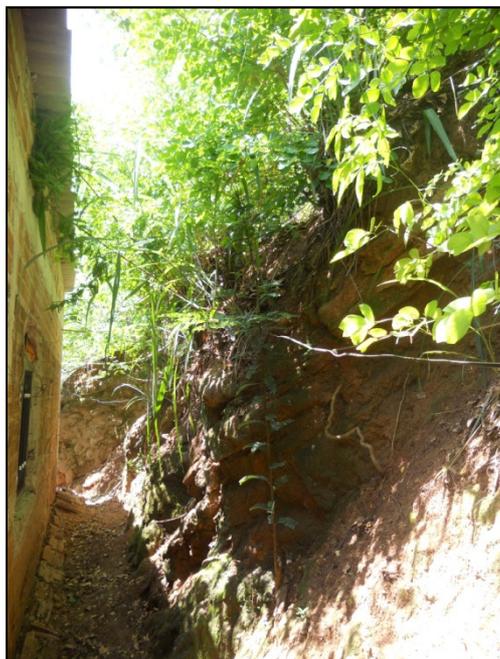
FOTO 3 - Foto representativa do setor SEP-MA-04. Observar a foliação da rocha mergulhando em direção aos fundos da casa. No local já foram registrados casos de queda de bloco.

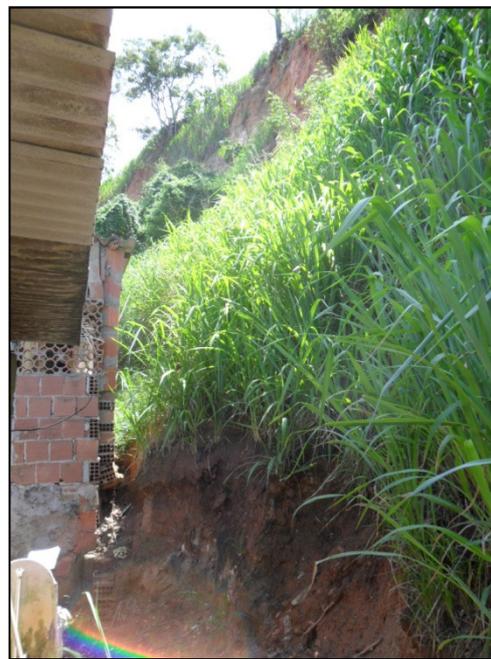
FOTO 4 - Foto do setor SEP-LM-04, primeiro na hierarquia de risco iminente. Destaque para a proximidade da casa com talude e para a cicatriz de escorregamento na crista da encosta.

Observa-se que de acordo com a tabela, dos 09 setores de risco iminente mapeados, aquele com a maior quantidade de casas e pessoas envolvidas (setor SEP-LM-04) recebeu a primeira colocação na hierarquia sendo, portanto, o setor que apresenta a situação mais crítica no município.

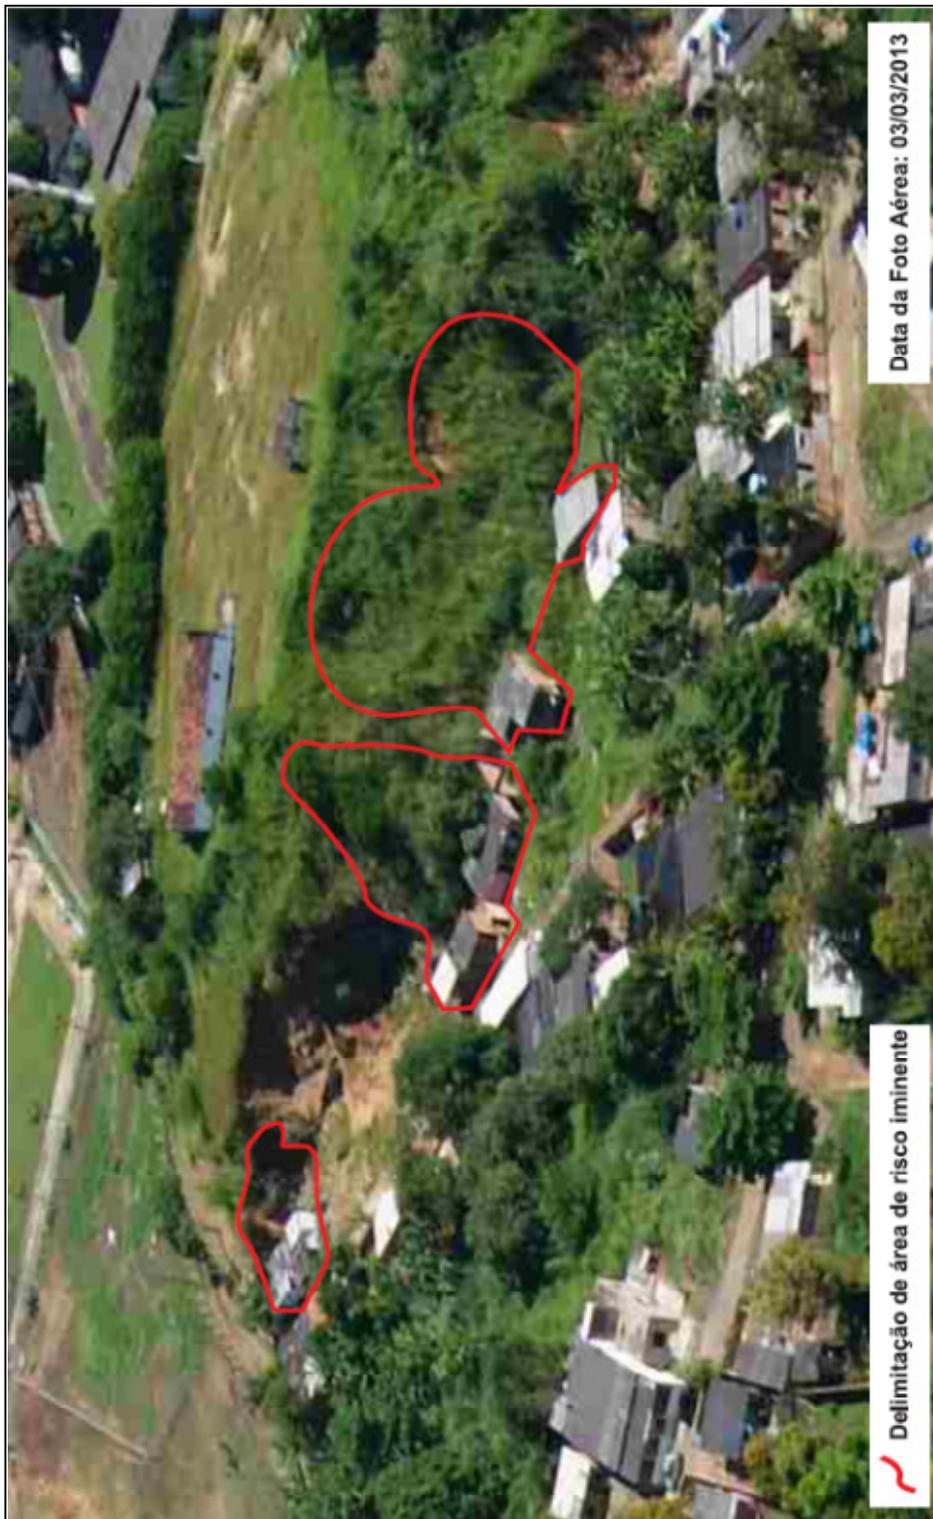
FOTO 5 - Foto aérea representativa do setor SEP-MA-06, localizado na Rua Sobral, no bairro Santa Sofia . Destaque para as feições erosivas em meia encosta observadas na delimitação a direita da foto aérea. Observar a proximidade das moradias com a base do talude.
